110 年度雲林縣濁水溪河川揚塵監測宣導暨環境清理計畫

濁水溪河川揚塵村里現場巡守紀錄單

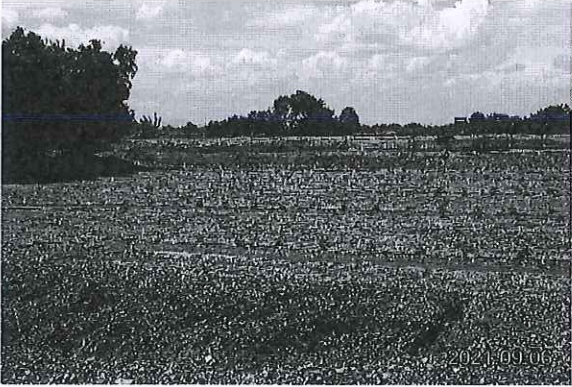
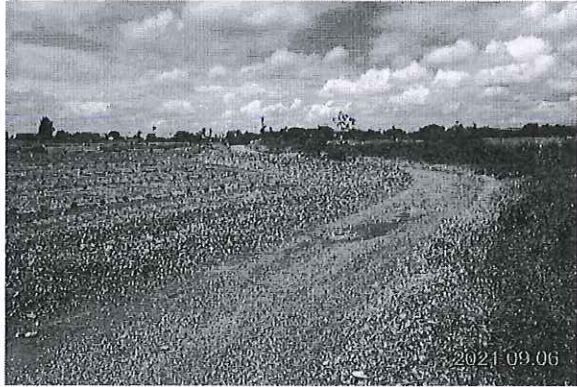
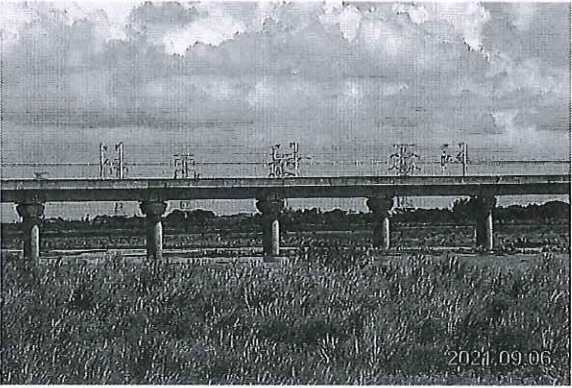
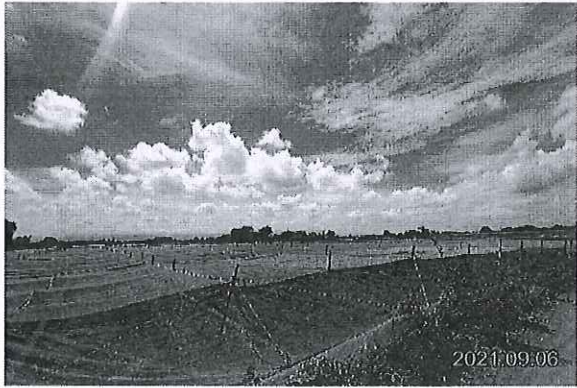
巡守表單編號	110-09-01		
巡守日期	110 年 09 月 06 日 星期一	巡守人員	李春生
揚塵狀況 (能見度)	<input checked="" type="checkbox"/> 無揚塵 <input type="checkbox"/> 輕微揚塵 <input type="checkbox"/> 中度揚塵 <input type="checkbox"/> 嚴重揚塵 <input type="checkbox"/> 非常嚴重揚塵		
巡守地點	<input checked="" type="checkbox"/> 西螺鎮 104 號越堤路(高鐵橋上游)	<input type="checkbox"/> 西螺鎮 100 號越堤路(高鐵橋下游)	
	<input type="checkbox"/> 二崙鄉 88 號越堤路(自強大橋上游)	<input type="checkbox"/> 二崙鄉 84 號越堤路(自強大橋下游)	
	<input type="checkbox"/> 崙背鄉 58 號越堤路(草湖社區)	<input type="checkbox"/> 崙背鄉 54 號越堤路(草湖社區)	
	<input type="checkbox"/> 麥寮鄉 16 號越堤路(西濱大橋上游)	<input type="checkbox"/> 麥寮鄉 08 號越堤路(西濱大橋下游)	
現場描述	現場體感風速小，天氣晴朗，無人種植區綠覆良好，目測無揚塵發生。		
現場照片

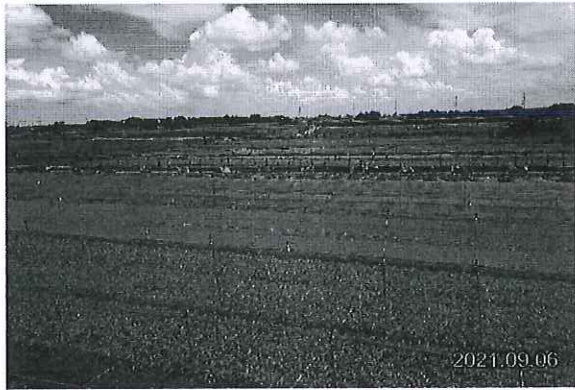
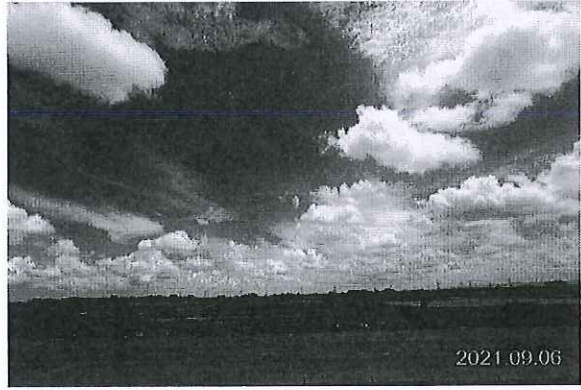
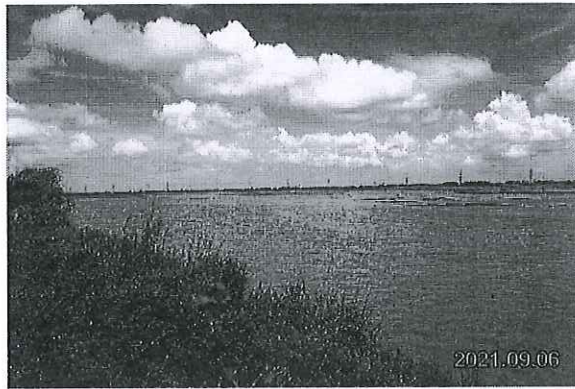
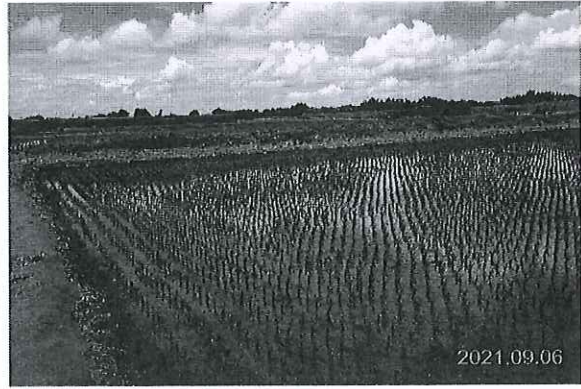
巡守表單編號	110-09-02		
巡守日期	110 年 09 月 06 日 星期一	巡守人員	李春生
揚塵狀況 (能見度)	<input checked="" type="checkbox"/> 無揚塵 <input type="checkbox"/> 輕微揚塵 <input type="checkbox"/> 中度揚塵 <input type="checkbox"/> 嚴重揚塵 <input type="checkbox"/> 非常嚴重揚塵		
巡守地點	<input type="checkbox"/> 西螺鎮 104 號越堤路(高鐵橋上游)	<input checked="" type="checkbox"/> 西螺鎮 100 號越堤路(高鐵橋下游)	
	<input type="checkbox"/> 二崙鄉 88 號越堤路(自強大橋上游)	<input type="checkbox"/> 二崙鄉 84 號越堤路(自強大橋下游)	
	<input type="checkbox"/> 崙背鄉 58 號越堤路(草湖社區)	<input type="checkbox"/> 崙背鄉 54 號越堤路(草湖社區)	
	<input type="checkbox"/> 麥寮鄉 16 號越堤路(西濱大橋上游)	<input type="checkbox"/> 麥寮鄉 08 號越堤路(西濱大橋下游)	
現場描述	農耕種植區狀況良好，河道水位正常，目測無揚塵發生。		
現場照片

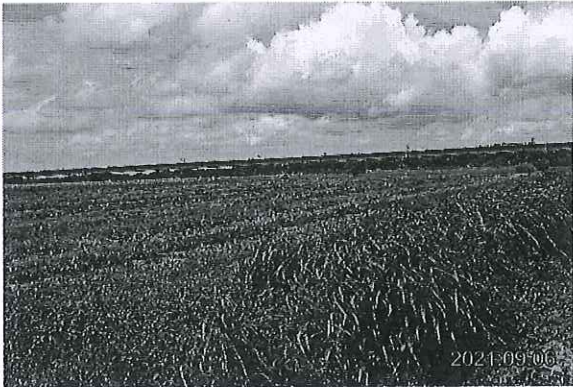
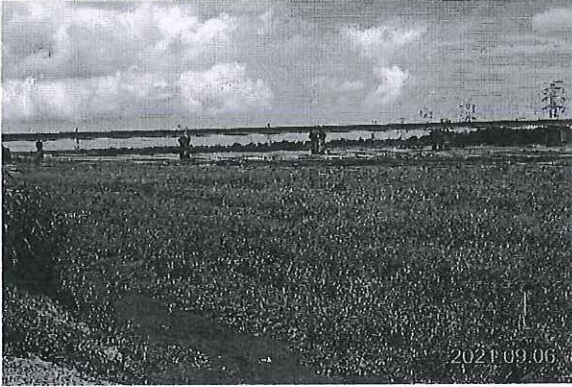
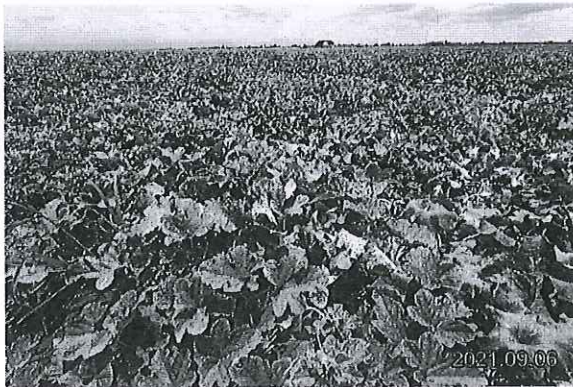
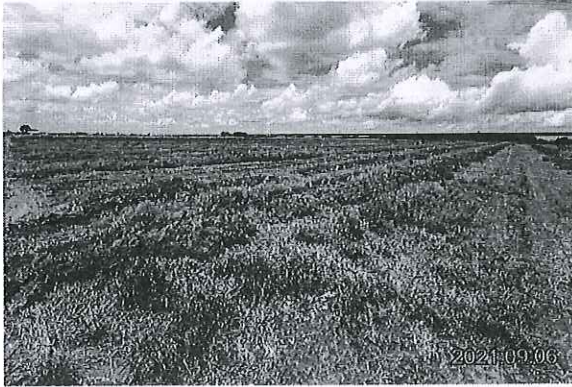
巡守表單編號	110-09-03		
巡守日期	110 年 09 月 06 日 星期一	巡守人員	李清波
揚塵狀況 (能見度)	<input checked="" type="checkbox"/> 無揚塵 <input type="checkbox"/> 輕微揚塵 <input type="checkbox"/> 中度揚塵 <input type="checkbox"/> 嚴重揚塵 <input type="checkbox"/> 非常嚴重揚塵		
巡守地點	<input type="checkbox"/> 西螺鎮 104 號越堤路(高鐵橋上游)	<input type="checkbox"/> 西螺鎮 100 號越堤路(高鐵橋下游)	
	<input checked="" type="checkbox"/> 二崙鄉 88 號越堤路(自強大橋上游)	<input type="checkbox"/> 二崙鄉 84 號越堤路(自強大橋下游)	
	<input type="checkbox"/> 崙背鄉 58 號越堤路(草湖社區)	<input type="checkbox"/> 崙背鄉 54 號越堤路(草湖社區)	
	<input type="checkbox"/> 麥寮鄉 16 號越堤路(西濱大橋上游)	<input type="checkbox"/> 麥寮鄉 08 號越堤路(西濱大橋下游)	
現場描述	農耕種植區狀況良好，體感風速小，目視無揚塵發生。		
現場照片 k

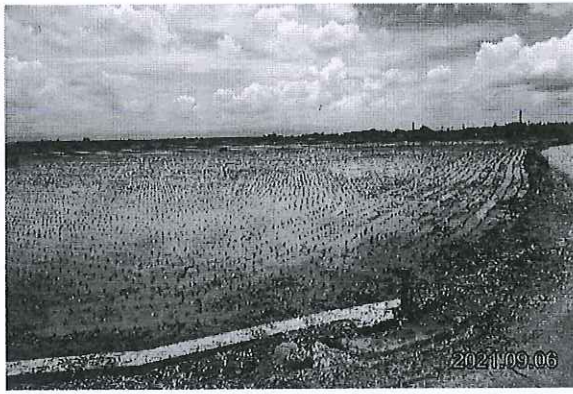
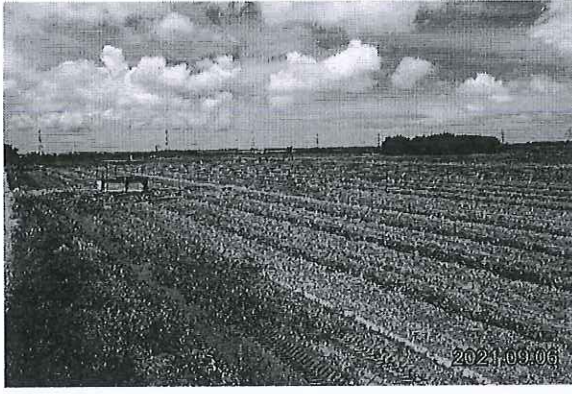
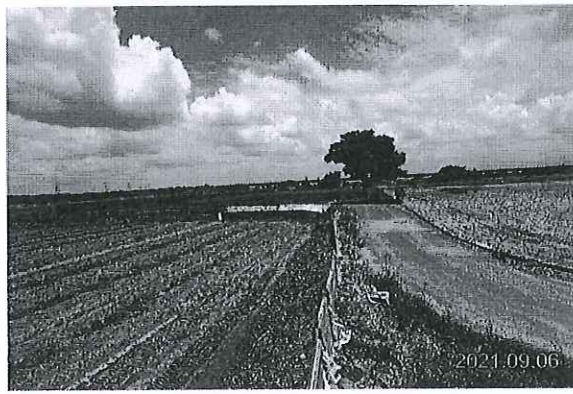
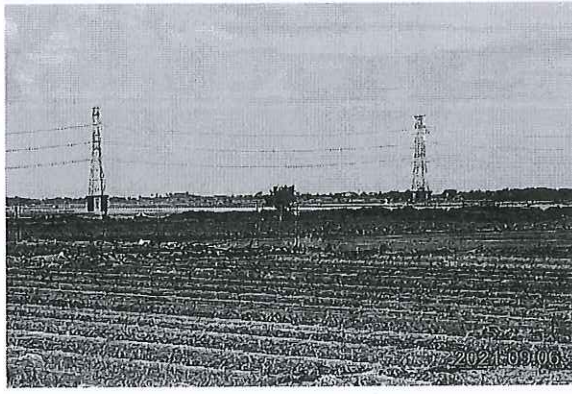
巡守表單編號	110-09-04			
巡守日期	110 年 09 月 06 日 星期一	巡守人員	李清波	
揚塵狀況 (能見度)	<input checked="" type="checkbox"/> 無揚塵 <input type="checkbox"/> 輕微揚塵 <input type="checkbox"/> 中度揚塵 <input type="checkbox"/> 嚴重揚塵 <input type="checkbox"/> 非常嚴重揚塵			
巡守地點	<input type="checkbox"/> 西螺鎮 104 號越堤路(高鐵橋上游)	<input type="checkbox"/> 西螺鎮 100 號越堤路(高鐵橋下游)		
	<input type="checkbox"/> 二崙鄉 88 號越堤路(自強大橋上游)	<input checked="" type="checkbox"/> 二崙鄉 84 號越堤路(自強大橋下游)		
	<input type="checkbox"/> 崙背鄉 58 號越堤路(草湖社區)	<input type="checkbox"/> 崙背鄉 54 號越堤路(草湖社區)		
	<input type="checkbox"/> 麥寮鄉 16 號越堤路(西濱大橋上游)	<input type="checkbox"/> 麥寮鄉 08 號越堤路(西濱大橋下游)		
現場描述	農耕種植區狀況良好，體感風速小，目視無揚塵發生。			
現場照片

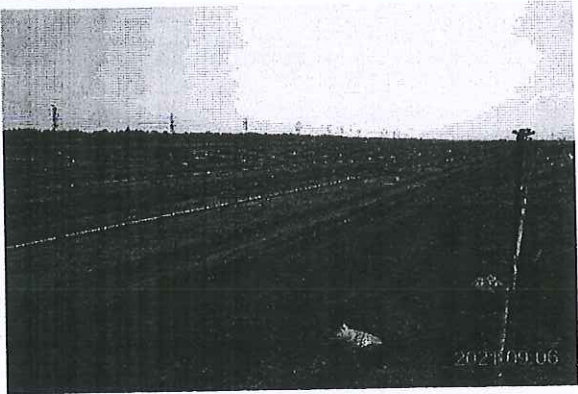
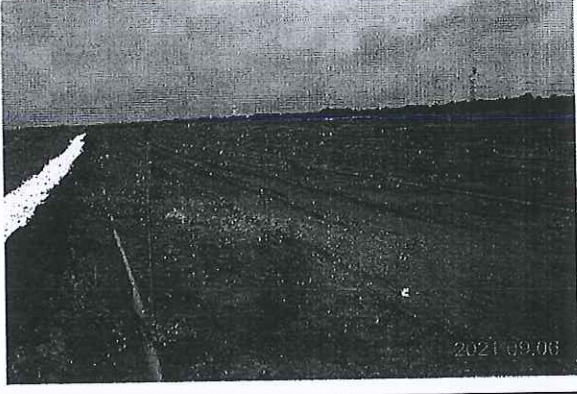
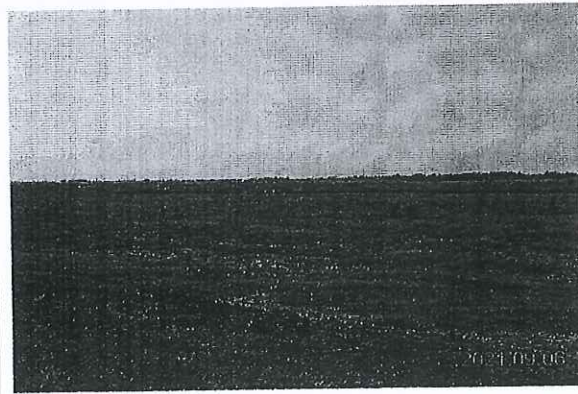
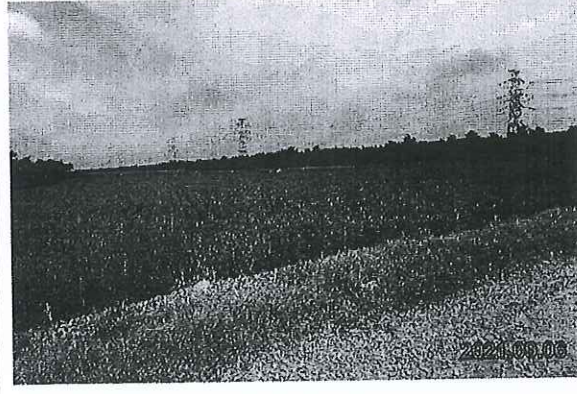
巡守表單編號	110-09-05		
巡守日期	110 年 09 月 06 日 星期一	巡守人員	蔡榮文
揚塵狀況 (能見度)	<input checked="" type="checkbox"/> 無揚塵 <input type="checkbox"/> 輕微揚塵 <input type="checkbox"/> 中度揚塵 <input type="checkbox"/> 嚴重揚塵 <input type="checkbox"/> 非常嚴重揚塵		
巡守地點	<input type="checkbox"/> 西螺鎮 104 號越堤路(高鐵橋上游)	<input type="checkbox"/> 西螺鎮 100 號越堤路(高鐵橋下游)	
	<input type="checkbox"/> 二崙鄉 88 號越堤路(自強大橋上游)	<input type="checkbox"/> 二崙鄉 84 號越堤路(自強大橋下游)	
	<input checked="" type="checkbox"/> 崙背鄉 58 號越堤路(草湖社區)	<input type="checkbox"/> 崙背鄉 54 號越堤路(草湖社區)	
	<input type="checkbox"/> 麥寮鄉 16 號越堤路(西濱大橋上游)	<input type="checkbox"/> 麥寮鄉 08 號越堤路(西濱大橋下游)	
現場描述	現場揚塵抑制工法狀況良好，無人耕種區綠覆良好，農業耕種區狀況良好，看起來沒有揚塵。		
現場照片

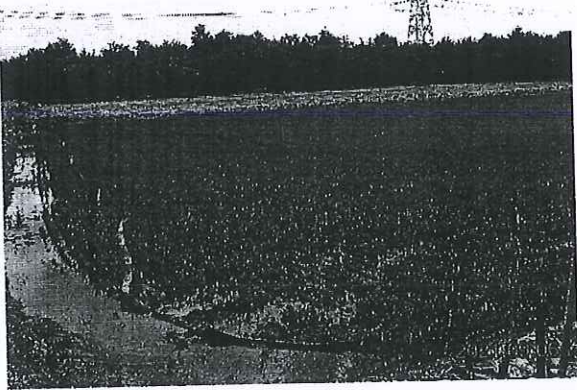
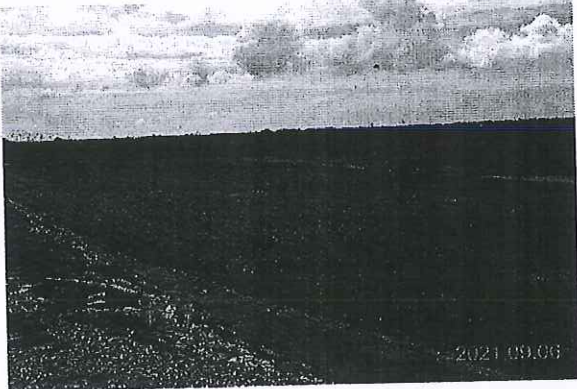
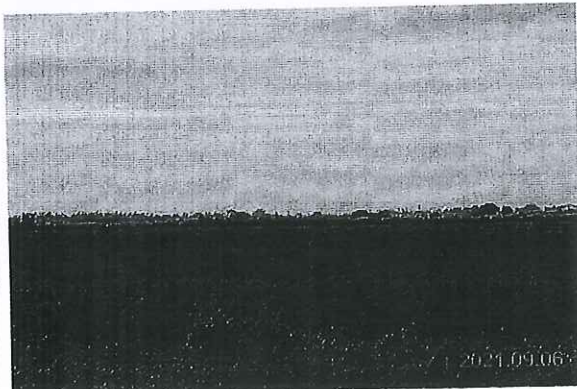
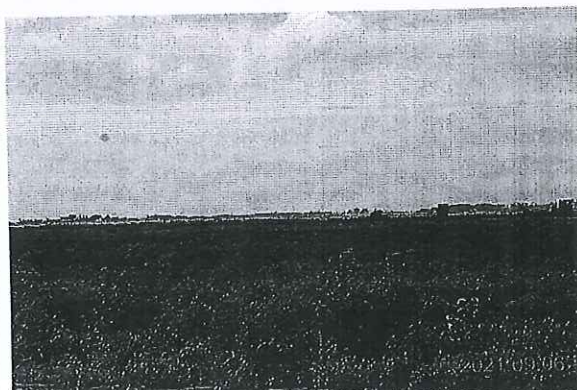
巡守表單編號	110-09-06		
巡守日期	110 年 09 月 06 日 星期一	巡守人員	蔡英文
揚塵狀況 (能見度)	<input checked="" type="checkbox"/> 無揚塵 <input type="checkbox"/> 輕微揚塵 <input type="checkbox"/> 中度揚塵 <input type="checkbox"/> 嚴重揚塵 <input type="checkbox"/> 非常嚴重揚塵		
巡守地點	<input type="checkbox"/> 西螺鎮 104 號越堤路(高鐵橋上游)	<input type="checkbox"/> 西螺鎮 100 號越堤路(高鐵橋下游)	
	<input type="checkbox"/> 二崙鄉 88 號越堤路(自強大橋上游)	<input type="checkbox"/> 二崙鄉 84 號越堤路(自強大橋下游)	
	<input type="checkbox"/> 崙背鄉 58 號越堤路(草湖社區)	<input checked="" type="checkbox"/> 崙背鄉 54 號越堤路(草湖社區)	
	<input type="checkbox"/> 麥寮鄉 16 號越堤路(西濱大橋上游)	<input type="checkbox"/> 麥寮鄉 08 號越堤路(西濱大橋下游)	
現場描述	無人耕種區綠覆良好，農業耕種區狀況良好，看起來沒有揚塵。		
現場照片

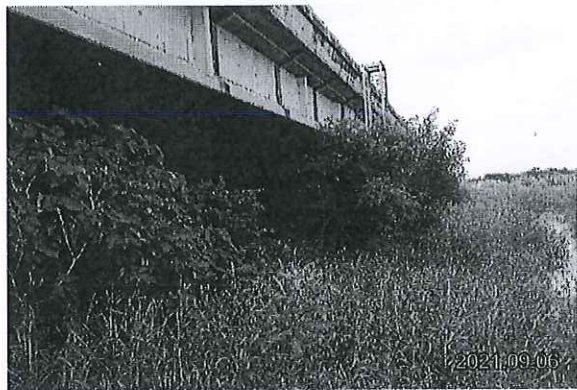
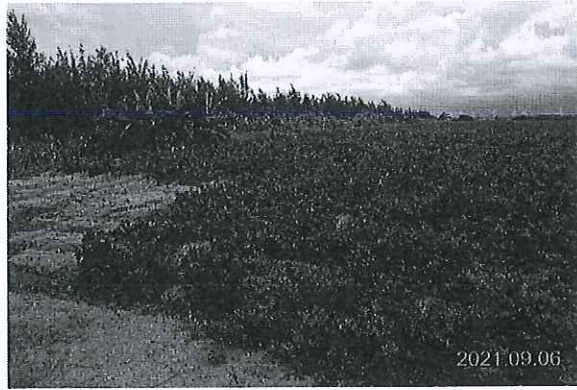
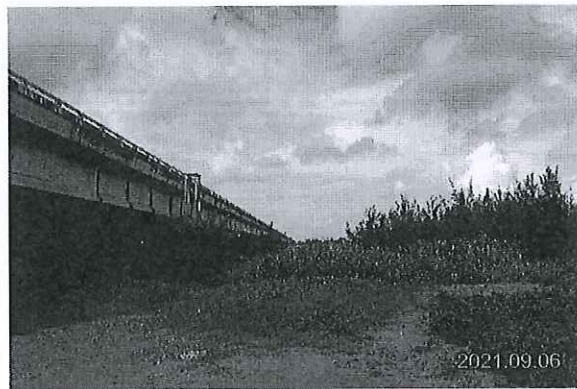
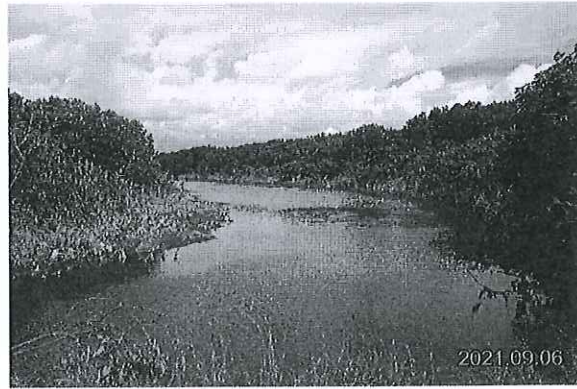
巡守表單編號	110-09-07		
巡守日期	110 年 09 月 06 日 星期一	巡守人員	許再發
揚塵狀況 (能見度)	<input checked="" type="checkbox"/> 無揚塵 <input type="checkbox"/> 輕微揚塵 <input type="checkbox"/> 中度揚塵 <input type="checkbox"/> 嚴重揚塵 <input type="checkbox"/> 非常嚴重揚塵		
巡守地點	<input type="checkbox"/> 西螺鎮 104 號越堤路(高鐵橋上游)	<input type="checkbox"/> 西螺鎮 100 號越堤路(高鐵橋下游)	
	<input type="checkbox"/> 二崙鄉 88 號越堤路(自強大橋上游)	<input type="checkbox"/> 二崙鄉 84 號越堤路(自強大橋下游)	
	<input type="checkbox"/> 崙背鄉 58 號越堤路(草湖社區)	<input type="checkbox"/> 崙背鄉 54 號越堤路(草湖社區)	
	<input checked="" type="checkbox"/> 麥寮鄉 16 號越堤路(西濱大橋上游)	<input type="checkbox"/> 麥寮鄉 08 號越堤路(西濱大橋下游)	
現場描述	現場道路積水未退散，無人耕種區綠覆良好，河道水位正常，目測無揚塵發生。		
現場照片

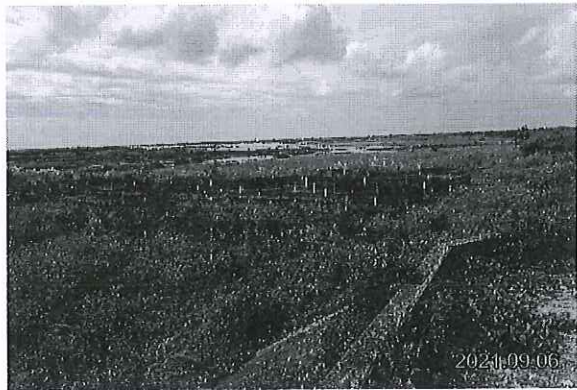
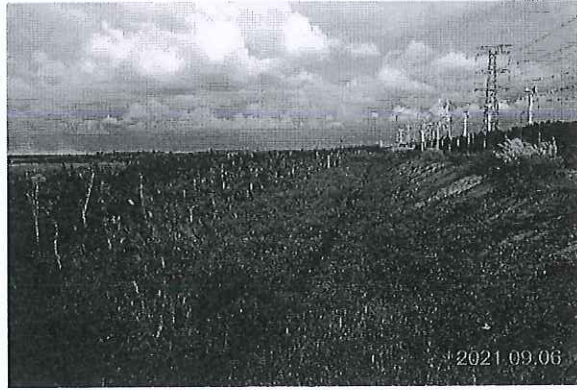
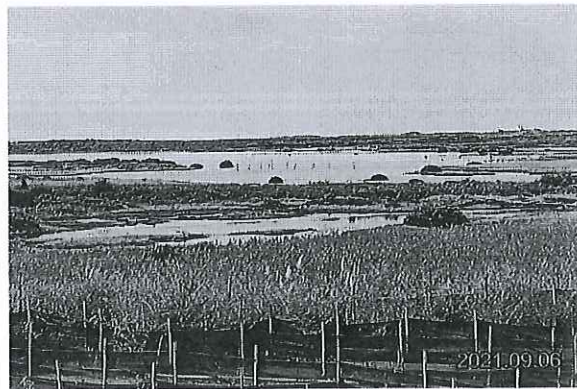
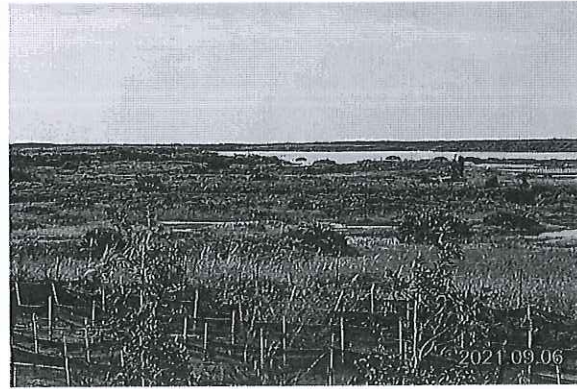
巡守表單編號	110-09-08		
巡守日期	110 年 09 月 06 日 星期一	巡守人員	許再發
揚塵狀況 (能見度)	<input checked="" type="checkbox"/> 無揚塵 <input type="checkbox"/> 輕微揚塵 <input type="checkbox"/> 中度揚塵 <input type="checkbox"/> 嚴重揚塵 <input type="checkbox"/> 非常嚴重揚塵		
巡守地點	<input type="checkbox"/> 西螺鎮 104 號越堤路(高鐵橋上游)	<input type="checkbox"/> 西螺鎮 100 號越堤路(高鐵橋下游)	
	<input type="checkbox"/> 二崙鄉 88 號越堤路(自強大橋上游)	<input type="checkbox"/> 二崙鄉 84 號越堤路(自強大橋下游)	
	<input type="checkbox"/> 崙背鄉 58 號越堤路(草湖社區)	<input type="checkbox"/> 崙背鄉 54 號越堤路(草湖社區)	
	<input type="checkbox"/> 麥寮鄉 16 號越堤路(西濱大橋上游)	<input checked="" type="checkbox"/> 麥寮鄉 08 號越堤路(西濱大橋下游)	
現場描述	現場風速小，防風林狀況良好，無人耕種區綠覆良好，河道水位正常，目測無揚塵發生。		
現場照片

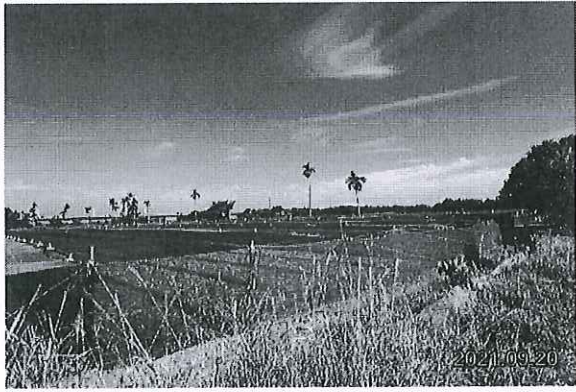
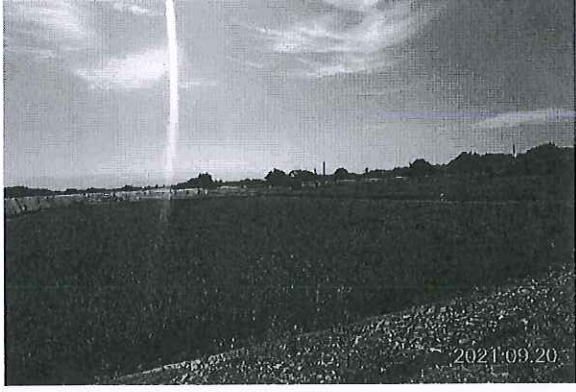
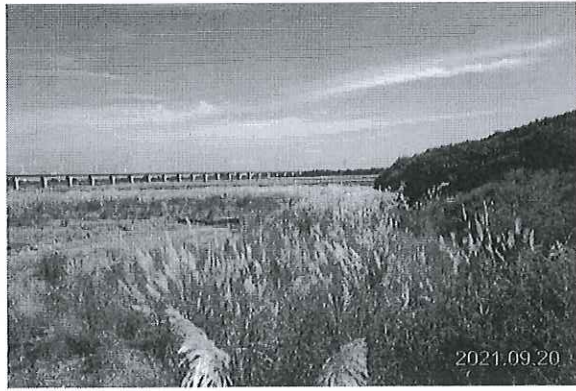
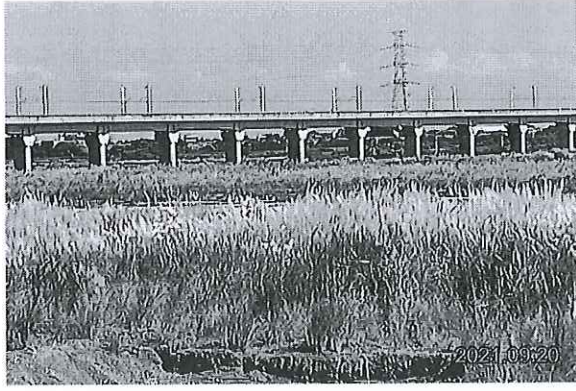
巡守表單編號	110-09-09		
巡守日期	110 年 09 月 20 日 星期一	巡守人員	李春生
揚塵狀況 (能見度)	<input checked="" type="checkbox"/> 無揚塵 <input type="checkbox"/> 輕微揚塵 <input type="checkbox"/> 中度揚塵 <input type="checkbox"/> 嚴重揚塵 <input type="checkbox"/> 非常嚴重揚塵		
巡守地點	<input checked="" type="checkbox"/> 西螺鎮 104 號越堤路(高鐵橋上游)	<input type="checkbox"/> 西螺鎮 100 號越堤路(高鐵橋下游)	
	<input type="checkbox"/> 二崙鄉 88 號越堤路(自強大橋上游)	<input type="checkbox"/> 二崙鄉 84 號越堤路(自強大橋下游)	
	<input type="checkbox"/> 崙背鄉 58 號越堤路(草湖社區)	<input type="checkbox"/> 崙背鄉 54 號越堤路(草湖社區)	
	<input type="checkbox"/> 麥寮鄉 16 號越堤路(西濱大橋上游)	<input type="checkbox"/> 麥寮鄉 08 號越堤路(西濱大橋下游)	
現場描述	現場體感風速小，農業種植區狀況良好，無人種植區綠覆良好，目測無揚塵發生。		
現場照片

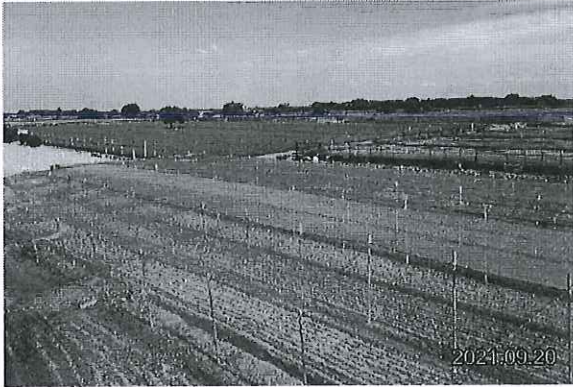
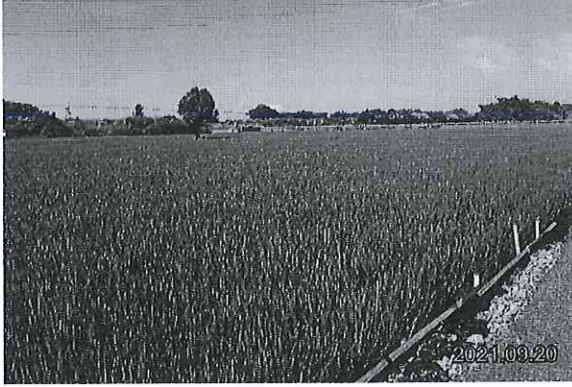
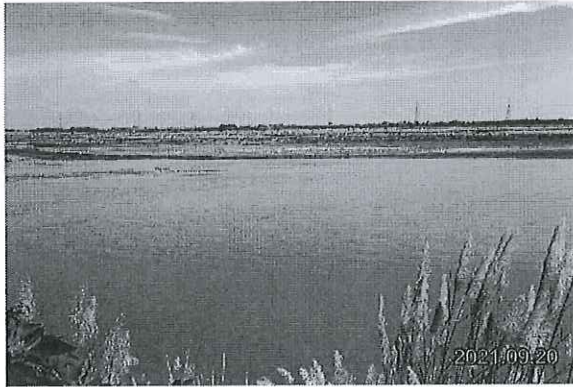
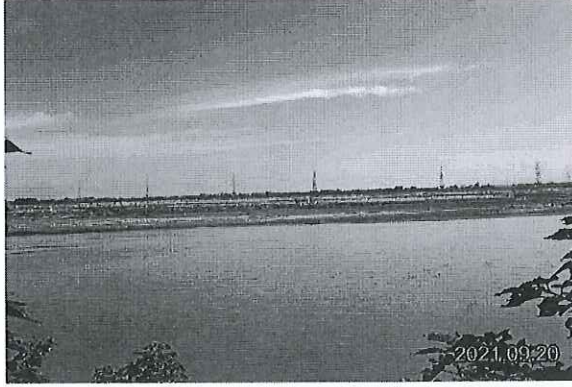
巡守表單編號	110-09-10		
巡守日期	110 年 09 月 20 日 星期一	巡守人員	李春生
揚塵狀況 (能見度)	<input checked="" type="checkbox"/> 無揚塵 <input type="checkbox"/> 輕微揚塵 <input type="checkbox"/> 中度揚塵 <input type="checkbox"/> 嚴重揚塵 <input type="checkbox"/> 非常嚴重揚塵		
巡守地點	<input type="checkbox"/> 西螺鎮 104 號越堤路(高鐵橋上游)	<input checked="" type="checkbox"/> 西螺鎮 100 號越堤路(高鐵橋下游)	
	<input type="checkbox"/> 二崙鄉 88 號越堤路(自強大橋上游)	<input type="checkbox"/> 二崙鄉 84 號越堤路(自強大橋下游)	
	<input type="checkbox"/> 崙背鄉 58 號越堤路(草湖社區)	<input type="checkbox"/> 崙背鄉 54 號越堤路(草湖社區)	
	<input type="checkbox"/> 麥寮鄉 16 號越堤路(西濱大橋上游)	<input type="checkbox"/> 麥寮鄉 08 號越堤路(西濱大橋下游)	
現場描述	農業種植區狀況良好，河道水位正常，目測無揚塵發生。		
現場照片

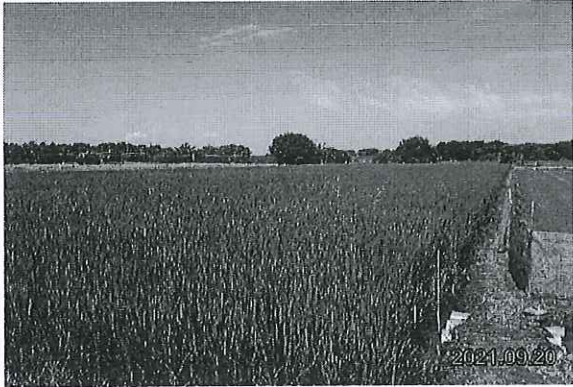
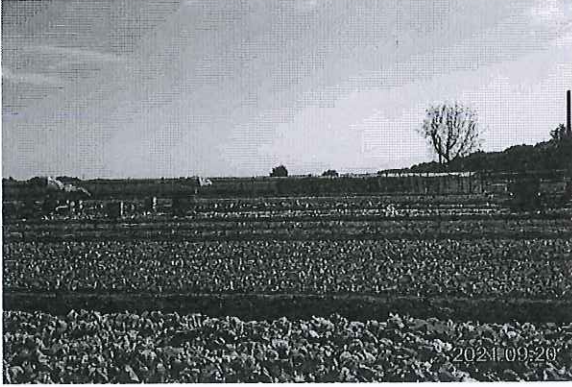
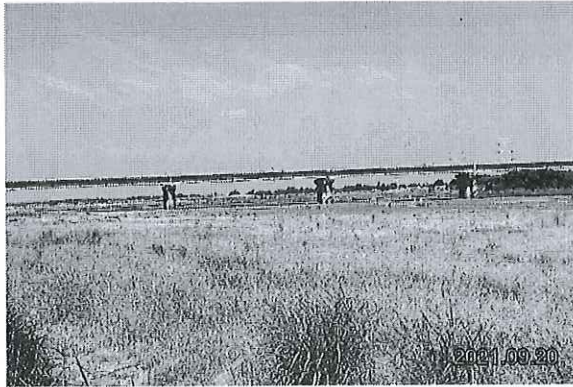
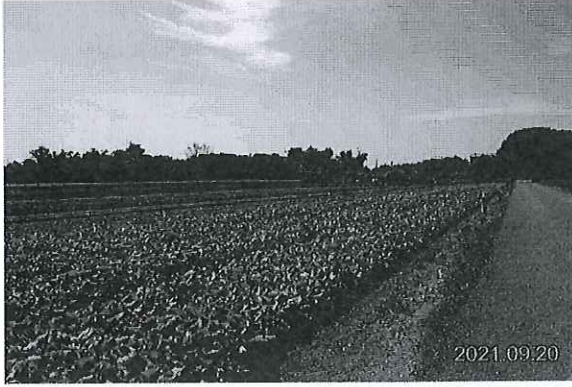
巡守表單編號	110-09-11		
巡守日期	110 年 09 月 20 日 星期一	巡守人員	李清波
揚塵狀況 (能見度)	<input checked="" type="checkbox"/> 無揚塵 <input type="checkbox"/> 輕微揚塵 <input type="checkbox"/> 中度揚塵 <input type="checkbox"/> 嚴重揚塵 <input type="checkbox"/> 非常嚴重揚塵		
巡守地點	<input type="checkbox"/> 西螺鎮 104 號越堤路(高鐵橋上游)	<input type="checkbox"/> 西螺鎮 100 號越堤路(高鐵橋下游)	
	<input checked="" type="checkbox"/> 二崙鄉 88 號越堤路(自強大橋上游)	<input type="checkbox"/> 二崙鄉 84 號越堤路(自強大橋下游)	
	<input type="checkbox"/> 崙背鄉 58 號越堤路(草湖社區)	<input type="checkbox"/> 崙背鄉 54 號越堤路(草湖社區)	
	<input type="checkbox"/> 麥寮鄉 16 號越堤路(西濱大橋上游)	<input type="checkbox"/> 麥寮鄉 08 號越堤路(西濱大橋下游)	
現場描述	無人種植區狀況良好，農耕種植區狀況良好，體感風速小，目視無揚塵發生。		
現場照片

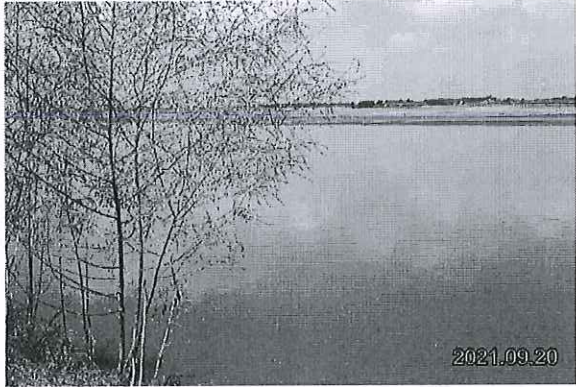
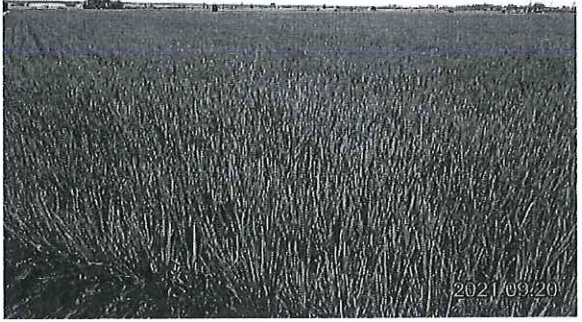
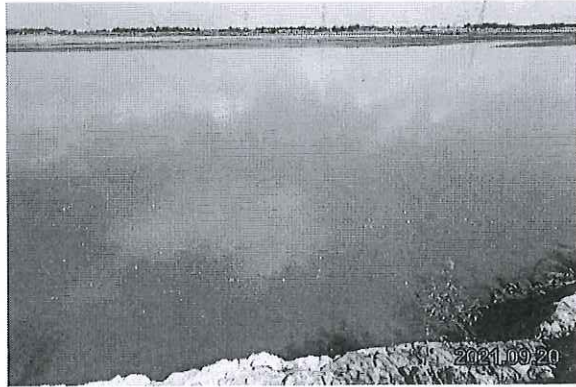
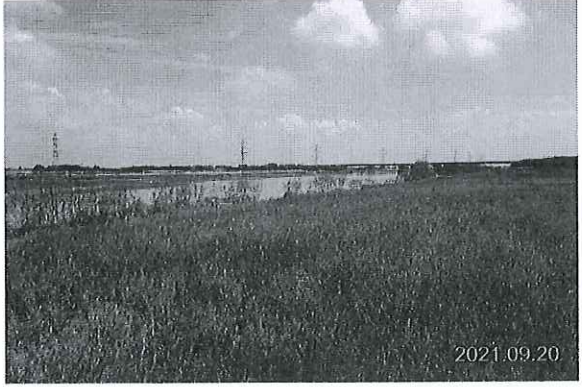
巡守表單編號	110-09-12		
巡守日期	110 年 09 月 20 日 星期一	巡守人員	李清波
揚塵狀況 (能見度)	<input checked="" type="checkbox"/> 無揚塵 <input type="checkbox"/> 輕微揚塵 <input type="checkbox"/> 中度揚塵 <input type="checkbox"/> 嚴重揚塵 <input type="checkbox"/> 非常嚴重揚塵		
巡守地點	<input type="checkbox"/> 西螺鎮 104 號越堤路(高鐵橋上游)	<input type="checkbox"/> 西螺鎮 100 號越堤路(高鐵橋下游)	
	<input type="checkbox"/> 二崙鄉 88 號越堤路(自強大橋上游)	<input checked="" type="checkbox"/> 二崙鄉 84 號越堤路(自強大橋下游)	
	<input type="checkbox"/> 崙背鄉 58 號越堤路(草湖社區)	<input type="checkbox"/> 崙背鄉 54 號越堤路(草湖社區)	
	<input type="checkbox"/> 麥寮鄉 16 號越堤路(西濱大橋上游)	<input type="checkbox"/> 麥寮鄉 08 號越堤路(西濱大橋下游)	
現場描述	農耕種植區狀況良好，體感風速小，目視無揚塵發生。		
現場照片

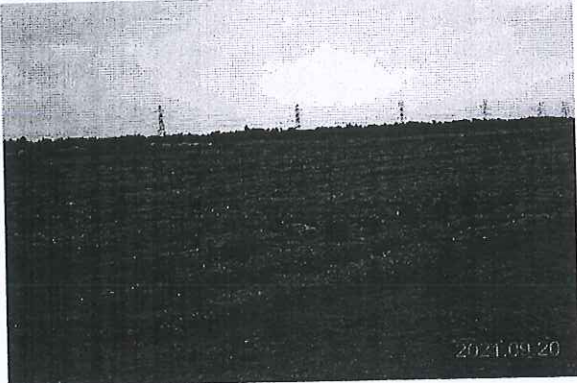
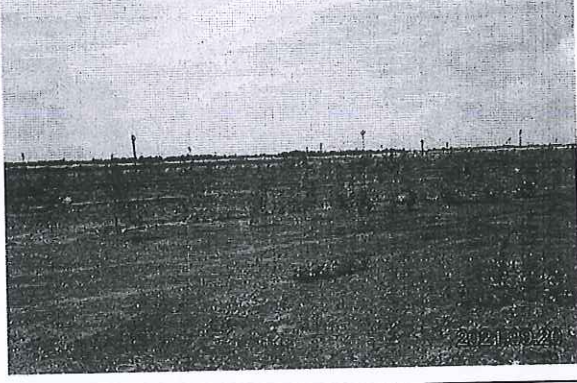
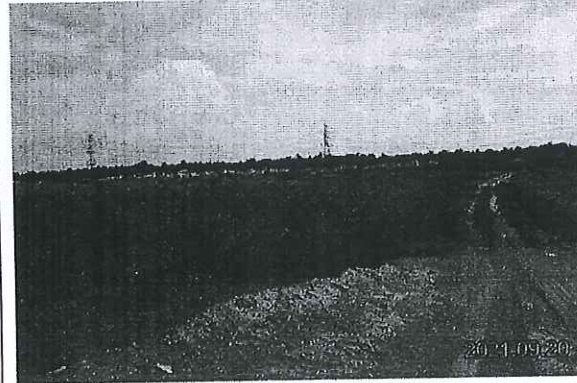
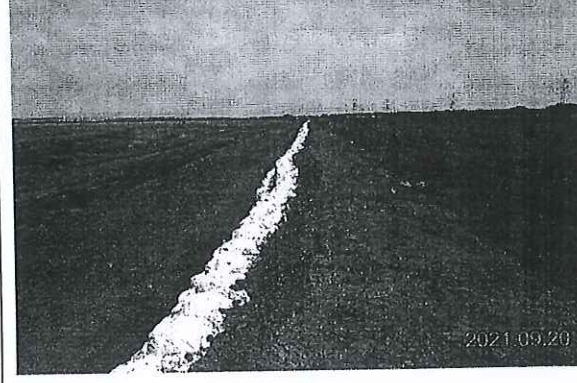
巡守表單編號	110-09-13		
巡守日期	110 年 09 月 20 日 星期一	巡守人員	蔡葉文
揚塵狀況 (能見度)	<input checked="" type="checkbox"/> 無揚塵 <input type="checkbox"/> 輕微揚塵 <input type="checkbox"/> 中度揚塵 <input type="checkbox"/> 嚴重揚塵 <input type="checkbox"/> 非常嚴重揚塵		
巡守地點	<input type="checkbox"/> 西螺鎮 104 號越堤路(高鐵橋上游)	<input type="checkbox"/> 西螺鎮 100 號越堤路(高鐵橋下游)	
	<input type="checkbox"/> 二崙鄉 88 號越堤路(自強大橋上游)	<input type="checkbox"/> 二崙鄉 84 號越堤路(自強大橋下游)	
	<input checked="" type="checkbox"/> 崙背鄉 58 號越堤路(草湖社區)	<input type="checkbox"/> 崙背鄉 54 號越堤路(草湖社區)	
	<input type="checkbox"/> 麥寮鄉 16 號越堤路(西濱大橋上游)	<input type="checkbox"/> 麥寮鄉 08 號越堤路(西濱大橋下游)	
現場描述	現場揚塵抑制工法狀況良好，無人耕種區綠覆良好，農業耕種區狀況良好，看起來沒有揚塵。		
現場照片

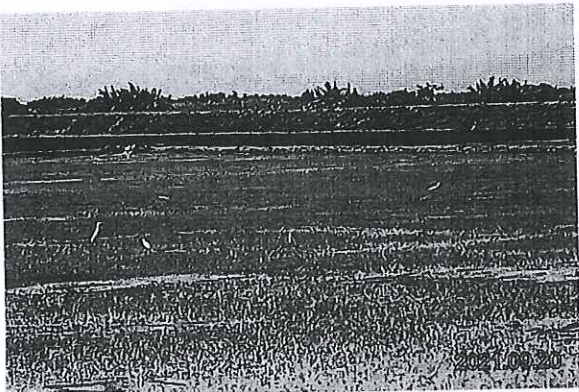
巡守表單編號	110-09-14		
巡守日期	110 年 09 月 20 日 星期一	巡守人員	蔡英文
揚塵狀況 (能見度)	<input checked="" type="checkbox"/> 無揚塵 <input type="checkbox"/> 輕微揚塵 <input type="checkbox"/> 中度揚塵 <input type="checkbox"/> 嚴重揚塵 <input type="checkbox"/> 非常嚴重揚塵		
巡守地點	<input type="checkbox"/> 西螺鎮 104 號越堤路(高鐵橋上游)	<input type="checkbox"/> 西螺鎮 100 號越堤路(高鐵橋下游)	
	<input type="checkbox"/> 二崙鄉 88 號越堤路(自強大橋上游)	<input type="checkbox"/> 二崙鄉 84 號越堤路(自強大橋下游)	
	<input type="checkbox"/> 崙背鄉 58 號越堤路(草湖社區)	<input checked="" type="checkbox"/> 崙背鄉 54 號越堤路(草湖社區)	
	<input type="checkbox"/> 麥寮鄉 16 號越堤路(西濱大橋上游)	<input type="checkbox"/> 麥寮鄉 08 號越堤路(西濱大橋下游)	
現場描述	無人耕種區綠覆良好，農業耕種區狀況良好，看起來沒有揚塵。		
現場照片

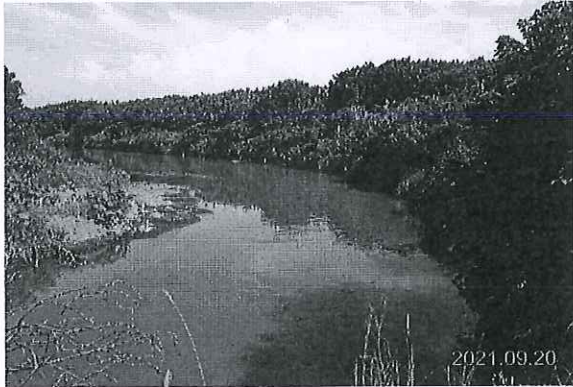
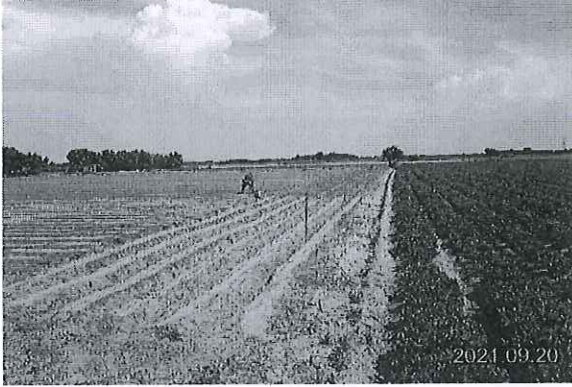
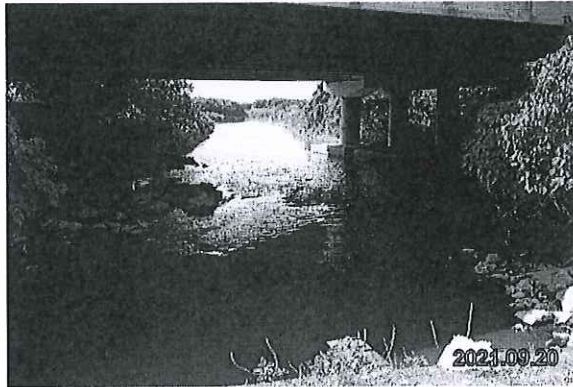
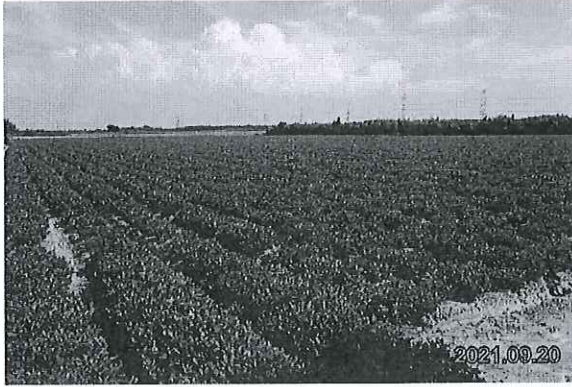
巡守表單編號	110-09-15		
巡守日期	110 年 09 月 20 日 星期一	巡守人員	許再發
揚塵狀況 (能見度)	<input checked="" type="checkbox"/> 無揚塵 <input type="checkbox"/> 輕微揚塵 <input type="checkbox"/> 中度揚塵 <input type="checkbox"/> 嚴重揚塵 <input type="checkbox"/> 非常嚴重揚塵		
巡守地點	<input type="checkbox"/> 西螺鎮 104 號越堤路(高鐵橋上游)	<input type="checkbox"/> 西螺鎮 100 號越堤路(高鐵橋下游)	
	<input type="checkbox"/> 二崙鄉 88 號越堤路(自強大橋上游)	<input type="checkbox"/> 二崙鄉 84 號越堤路(自強大橋下游)	
	<input type="checkbox"/> 崙背鄉 58 號越堤路(草湖社區)	<input type="checkbox"/> 崙背鄉 54 號越堤路(草湖社區)	
	<input checked="" type="checkbox"/> 麥寮鄉 16 號越堤路(西濱大橋上游)	<input type="checkbox"/> 麥寮鄉 08 號越堤路(西濱大橋下游)	
現場描述	農耕施作區施作中，無人耕種區綠覆良好，河道水位正常，目測無揚塵發生。		
現場照片

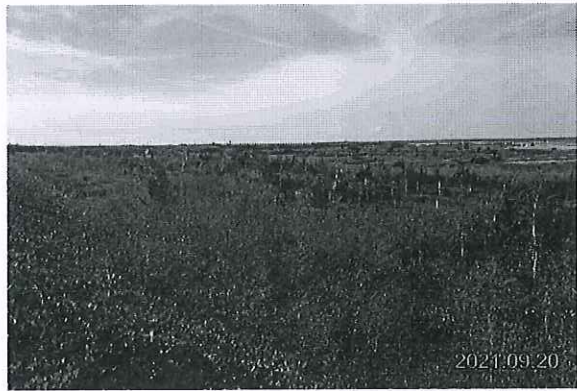
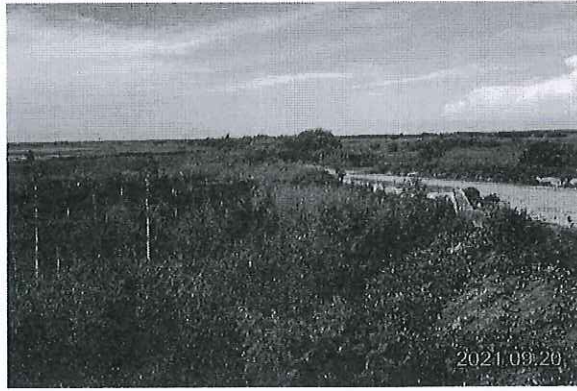
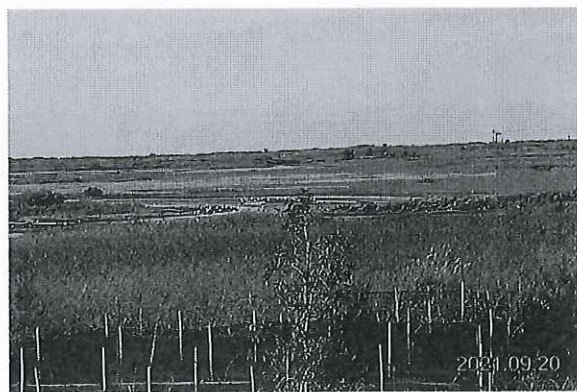
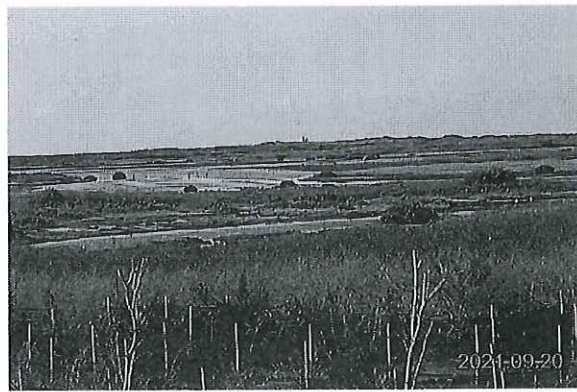
巡守表單編號	110-09-16		
巡守日期	110 年 09 月 20 日 星期一	巡守人員	許再發
揚塵狀況 (能見度)	<input checked="" type="checkbox"/> 無揚塵 <input type="checkbox"/> 輕微揚塵 <input type="checkbox"/> 中度揚塵 <input type="checkbox"/> 嚴重揚塵 <input type="checkbox"/> 非常嚴重揚塵		
巡守地點	<input type="checkbox"/> 西螺鎮 104 號越堤路(高鐵橋上游)	<input type="checkbox"/> 西螺鎮 100 號越堤路(高鐵橋下游)	
	<input type="checkbox"/> 二崙鄉 88 號越堤路(自強大橋上游)	<input type="checkbox"/> 二崙鄉 84 號越堤路(自強大橋下游)	
	<input type="checkbox"/> 崙背鄉 58 號越堤路(草湖社區)	<input type="checkbox"/> 崙背鄉 54 號越堤路(草湖社區)	
	<input type="checkbox"/> 麥寮鄉 16 號越堤路(西濱大橋上游)	<input checked="" type="checkbox"/> 麥寮鄉 08 號越堤路(西濱大橋下游)	
現場描述	現場風速小，防風林狀況良好，無人耕種區綠覆良好，河道水位正常，目測無揚塵發生。		
現場照片
