109 年度雲林縣濁水溪揚塵監測宣導暨揚塵污染環境洗街計畫

濁水溪河川揚塵 07 月份現場巡查總表

濁水溪河川揚塵現場巡查紀錄單

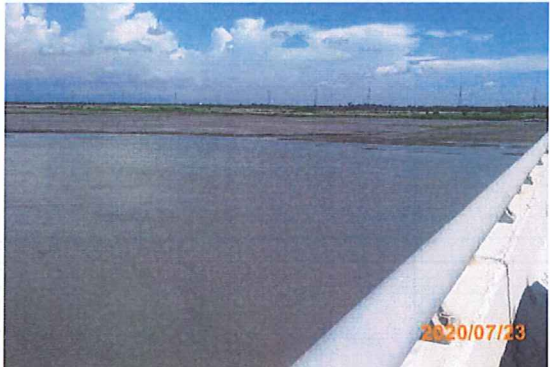
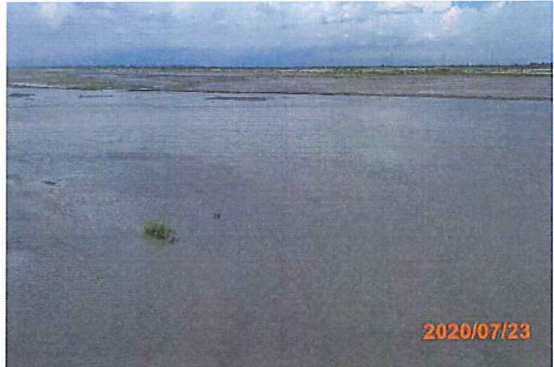
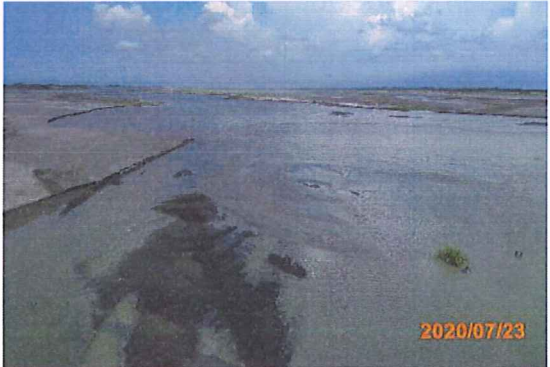
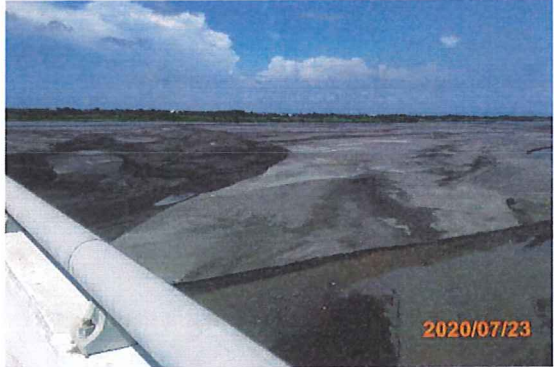
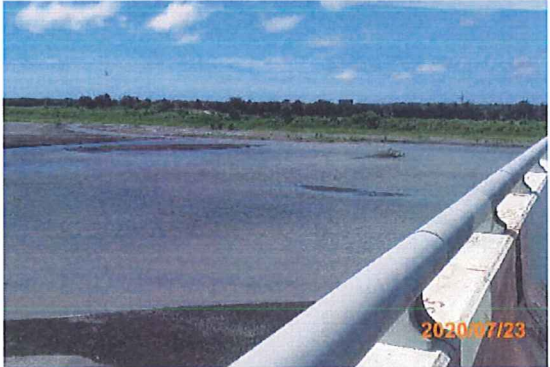
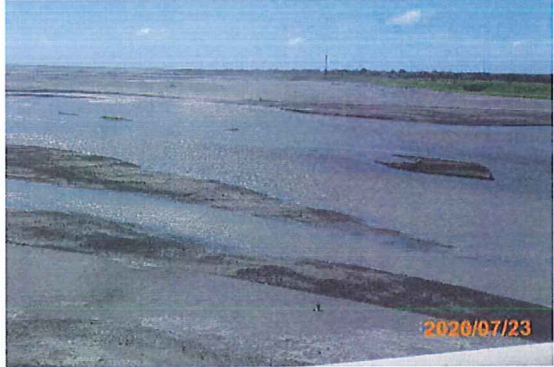
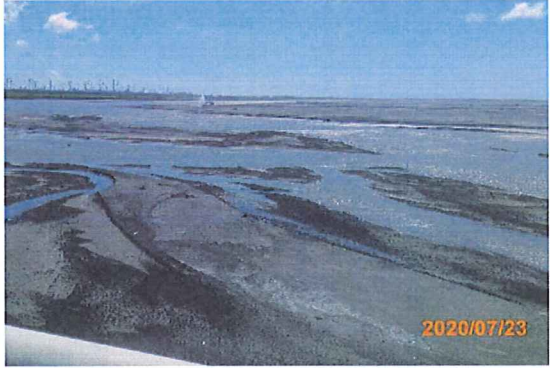
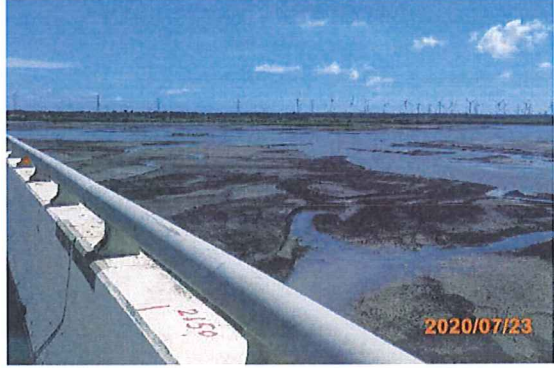
巡查表單編號	Ylep-109-014	巡查日期	109 年 07 月 23 日 星期四
現場 照片

現地氣象 資料	1、現地風速： <u>7.1</u> m/s ; 2、現地風向： <u>292</u> (degrees)		
現場 地形描述	現地風速大，上游水覆良好，下游北岸較乾燥，無揚塵狀況		
備註	無

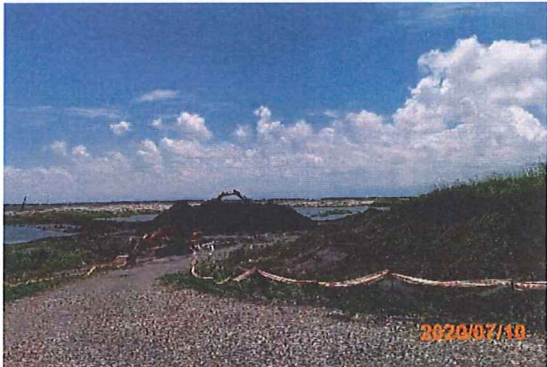
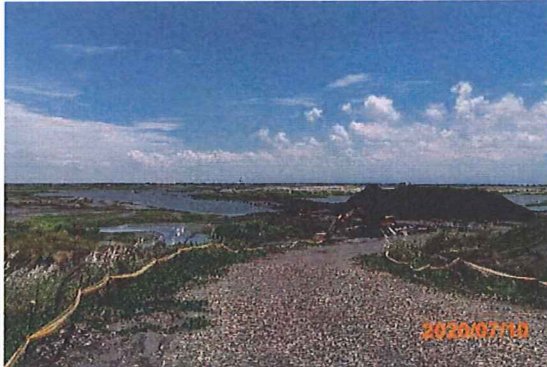
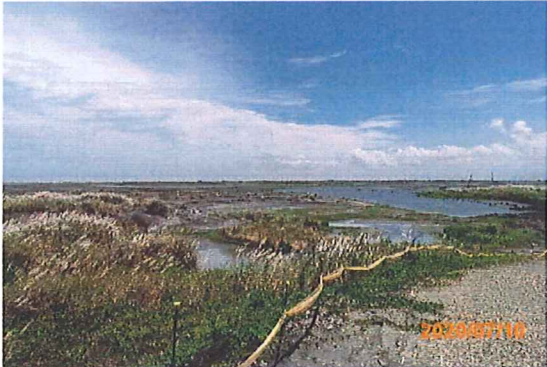
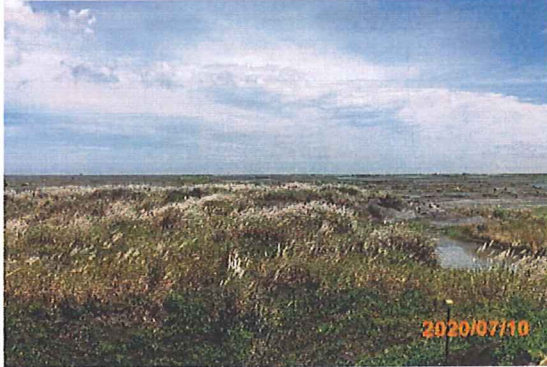
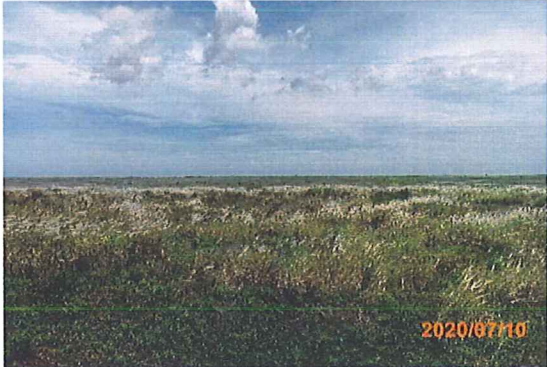
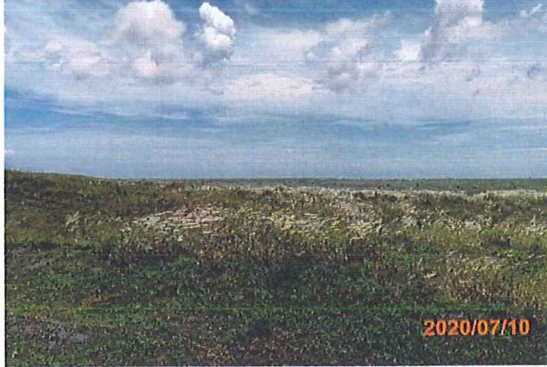
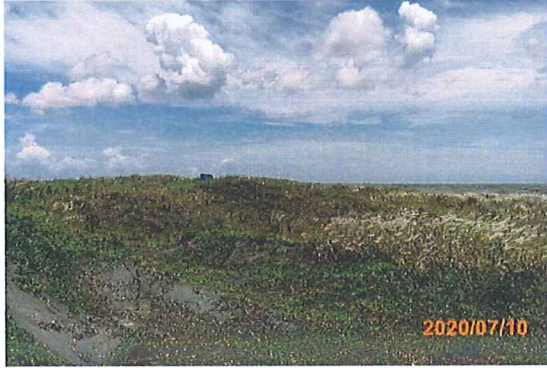
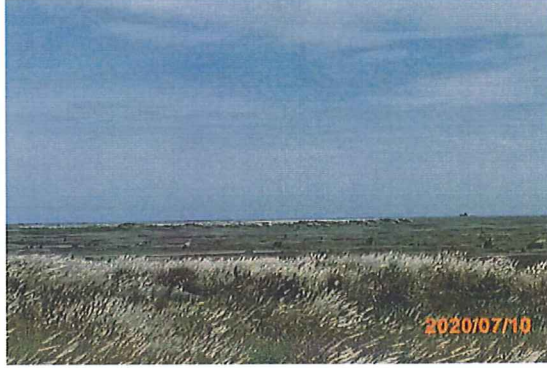
巡查表單編號	Ylep-109-009	巡查日期	109 年 07 月 10 日 星期五
現場 照片

現地氣象資料	1、現地風速： <u>3.8</u> m/s ; 2、現地風向： <u>187</u> (degrees)		
現場地形描述	現地風速小，出海口南岸大沙洲尚濕潤，無揚塵現象，15 分鐘後灘地灑水進行中		
備註	無

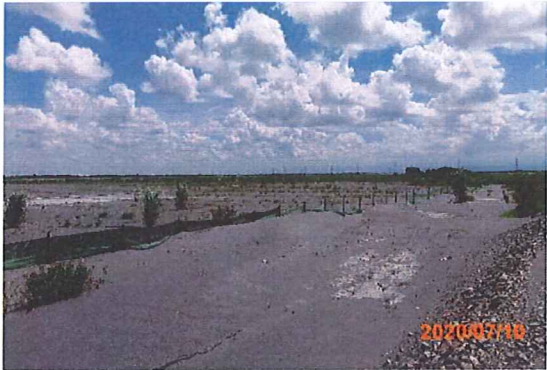
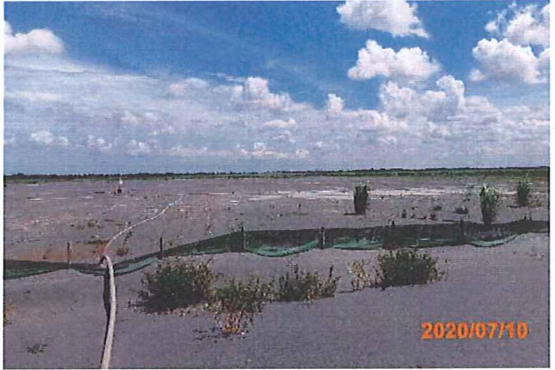
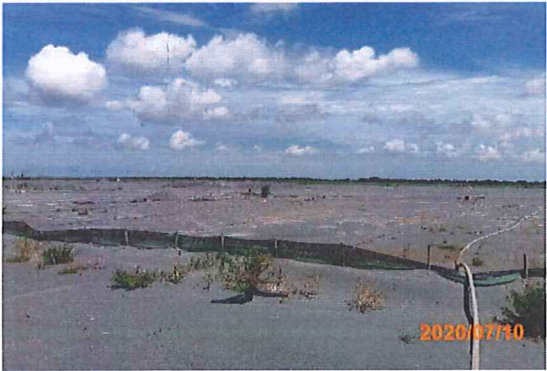
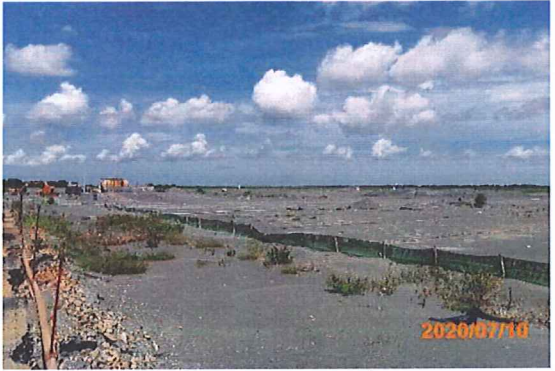
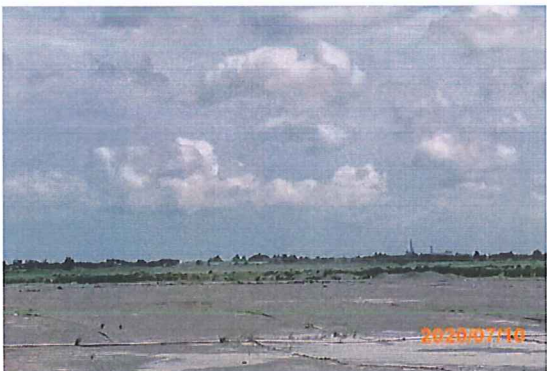
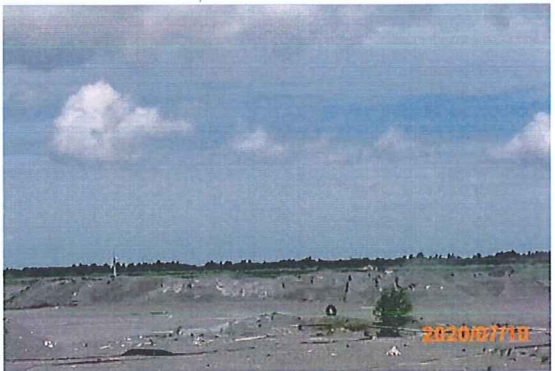
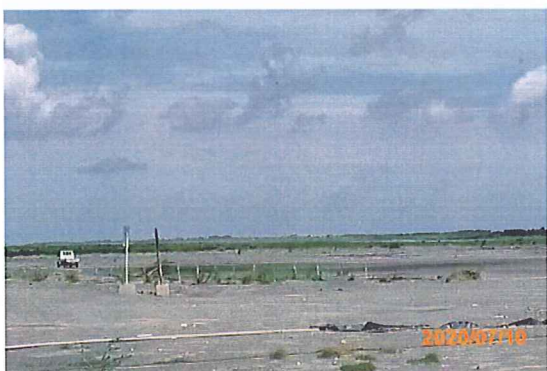
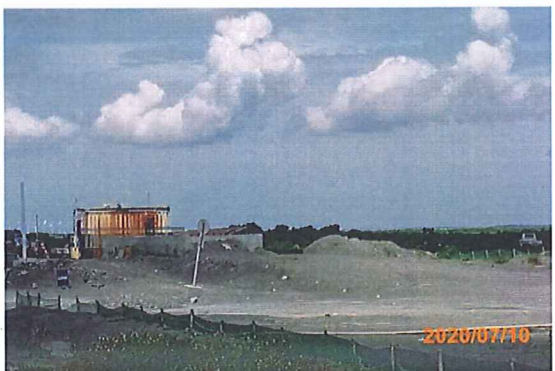
巡查表單編號	Ylep-109-007	巡查日期	109 年 07 月 10 日 星期五
現場 照片

主要裸露灘地	<input checked="" type="checkbox"/> 上游(<input type="checkbox"/> 北岸 <input checked="" type="checkbox"/> 河道中 <input type="checkbox"/> 南岸) / <input checked="" type="checkbox"/> 下游(<input type="checkbox"/> 北岸 <input type="checkbox"/> 河道中 <input checked="" type="checkbox"/> 南岸)		
現地氣象資料	1、現地風速： <u>3.1</u> m/s ; 2、現地風向： <u>201</u> (degrees)		
現場地形描述	現地風速小，河道中南岸灘地偏乾燥，無揚塵現象		
備註	無

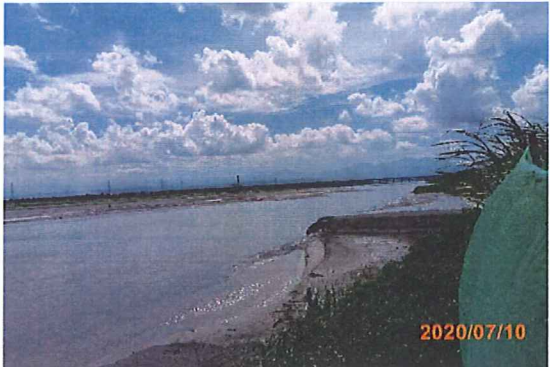
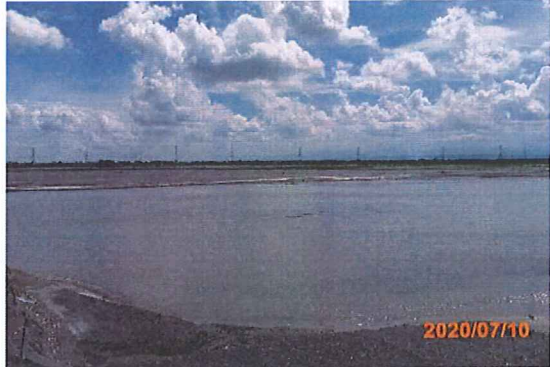
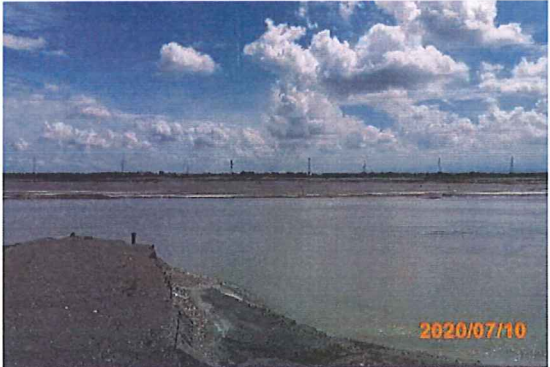
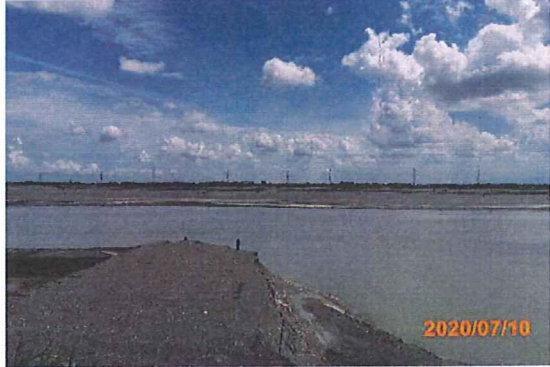
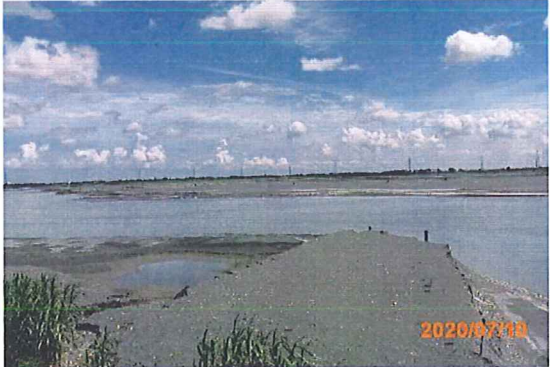
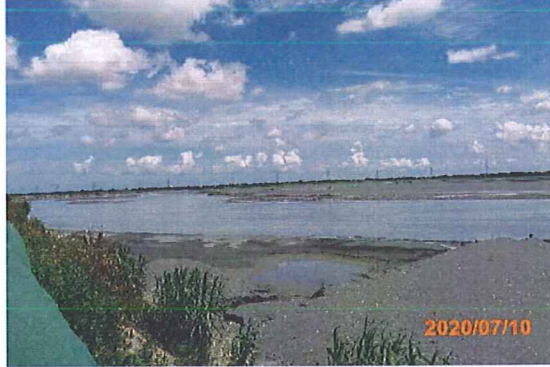
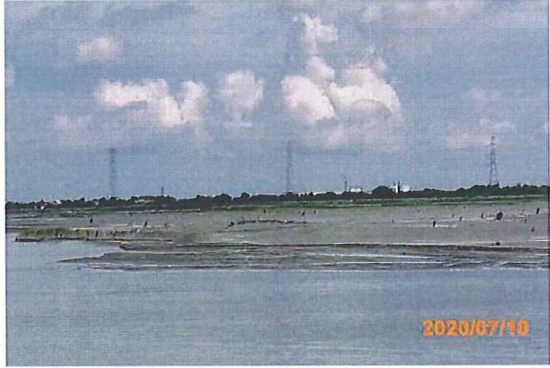
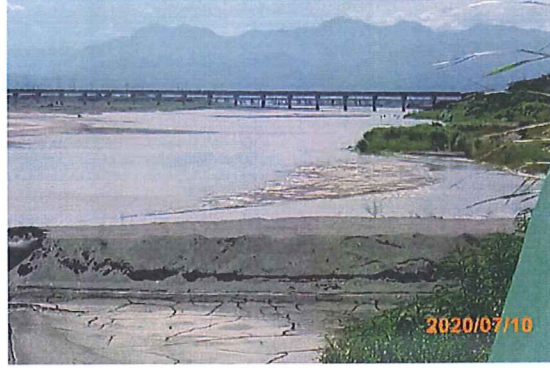
巡查表單編號	Ylep-109-006	巡查日期	109 年 07 月 10 日 星期五
現場 照片

現地氣象資料	1、現地風速： <u>5.1</u> m/s ; 2、現地風向： <u>184</u> (degrees)		
現場地形描述	<u>現地風速大，河道中裸露灘地尚濕潤，無揚塵現象</u>		
備註	<u>無</u>

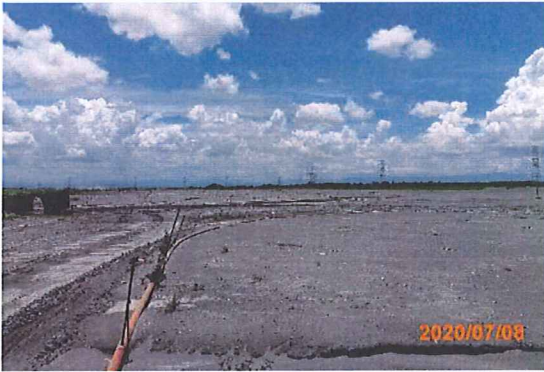
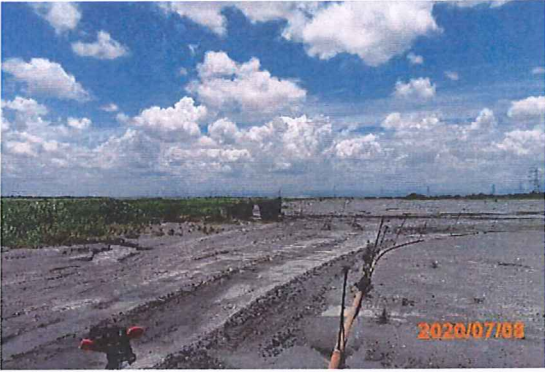
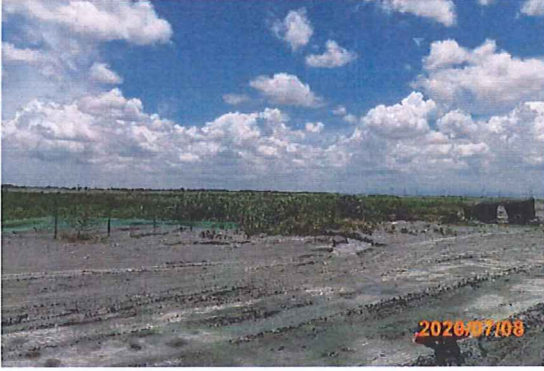
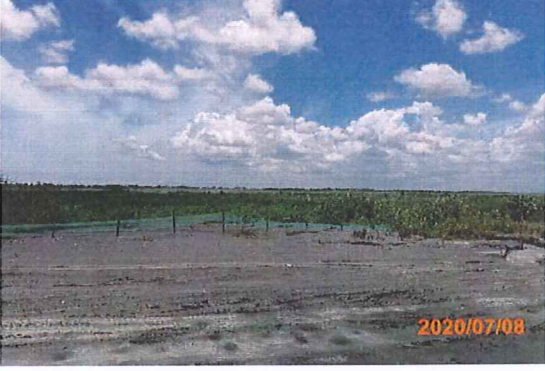
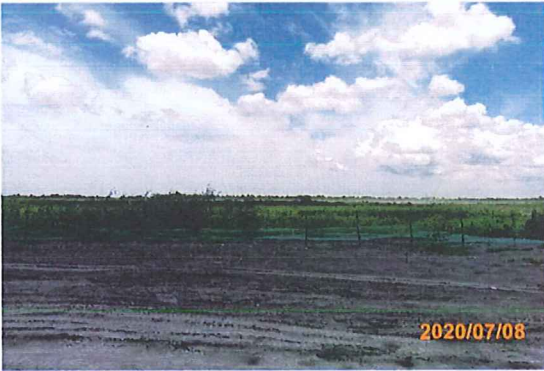
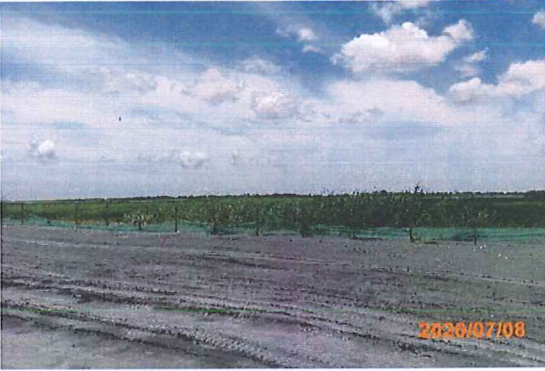
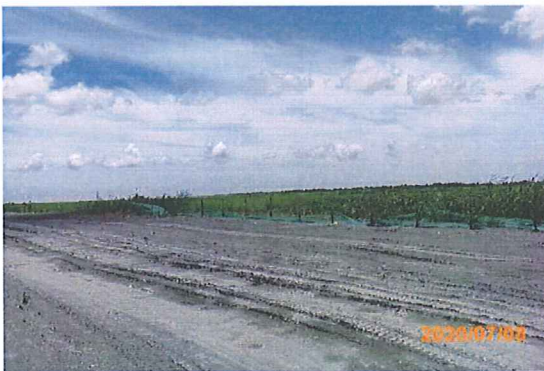
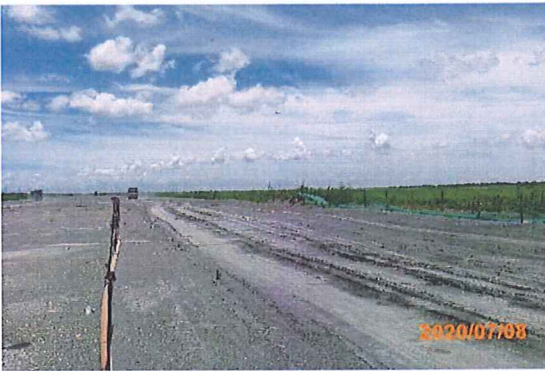
巡查表單編號	Ylep-109-004	巡查日期	109 年 07 月 08 日 星期三
現場 照片

現地氣象資料	1、現地風速： <u>3.7</u> m/s ; 2、現地風向： <u>253</u> (degrees)		
現場地形描述	現地風速小，河道中灘地及下游南岸灘地較乾燥 無揚塵狀況		
備註	無

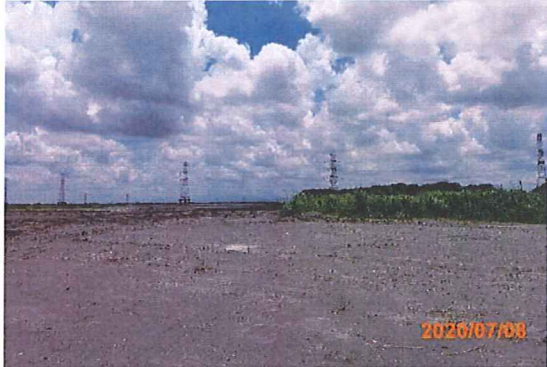
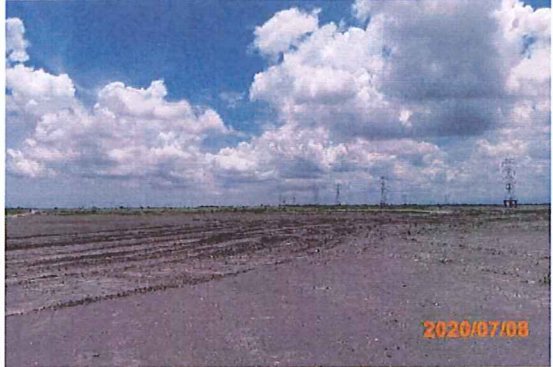
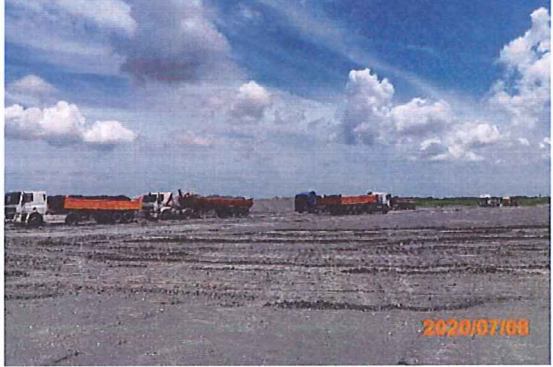
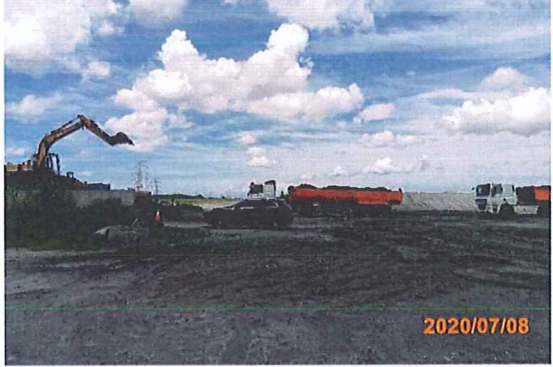
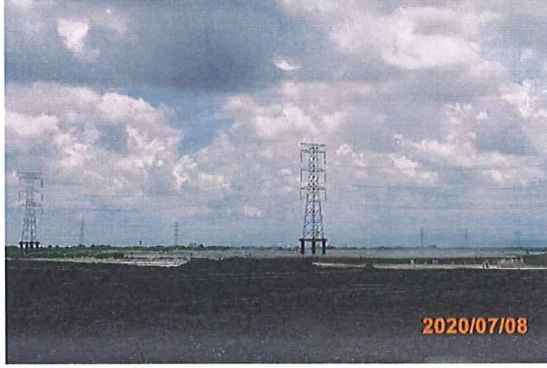
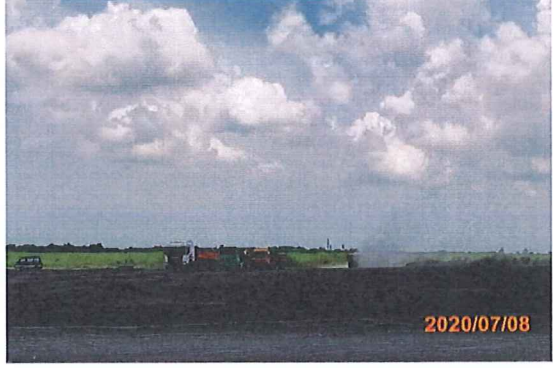
巡查表單編號	Ylep-109-003	巡查日期	109 年 07 月 08 日 星期三
現場 照片

主要裸露灘地	<input checked="" type="checkbox"/> 上游(<input type="checkbox"/> 北岸 <input checked="" type="checkbox"/> 河道中 <input checked="" type="checkbox"/> 南岸) / <input checked="" type="checkbox"/> 下游(<input type="checkbox"/> 北岸 <input checked="" type="checkbox"/> 河道中 <input checked="" type="checkbox"/> 南岸)		
現地氣象資料	1、現地風速： <u>5.1</u> m/s ; 2、現地風向： <u>239</u> (degrees)		
現場地形描述	現地風速大, 上游靠電塔處之裸露灘地及下游南岸灘地較為乾燥, 無揚塵狀況		
備註	無
