# 109 年度雲林縣濁水溪揚塵監測宣導暨揚塵污染環境洗街計畫

## 濁水溪河川揚塵 08 月份現場巡查總表

## 濁水溪河川揚塵現場巡查紀錄單

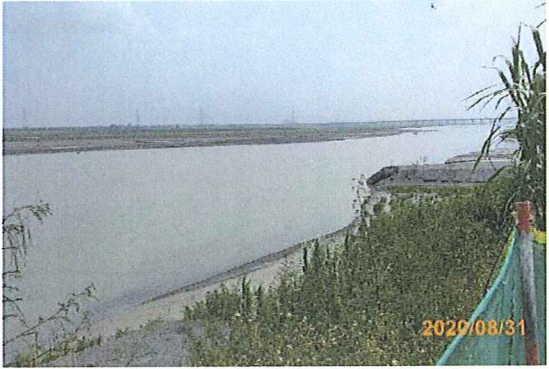
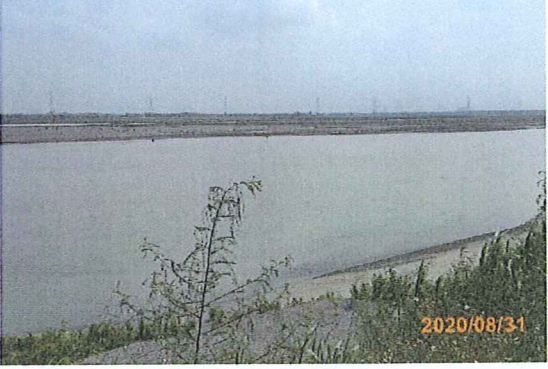
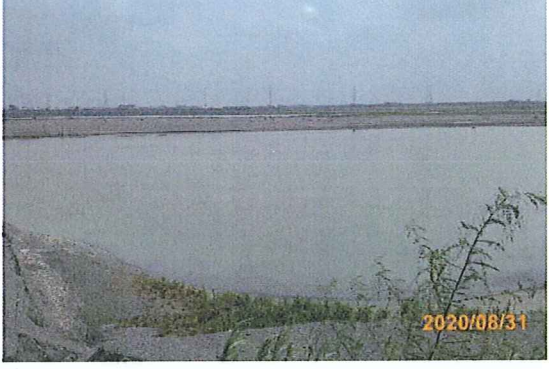
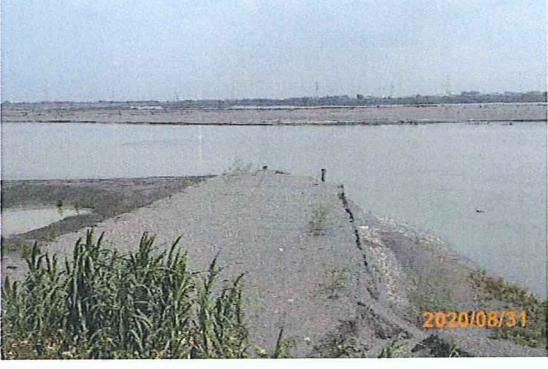
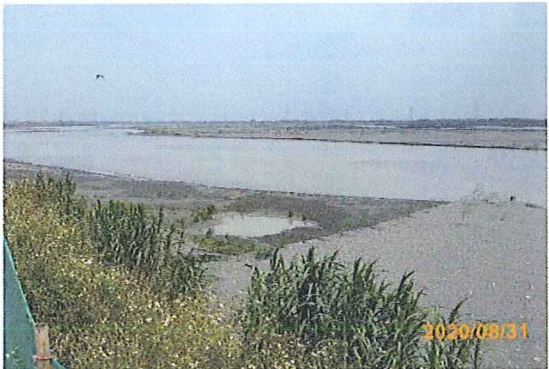
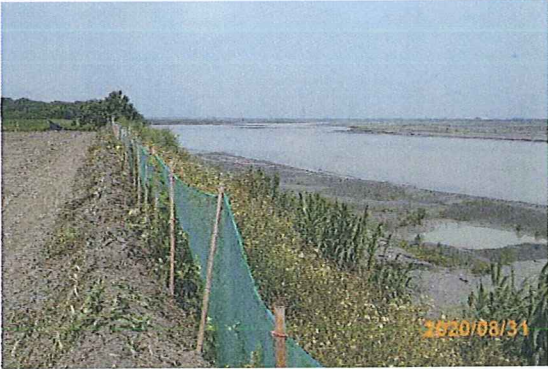
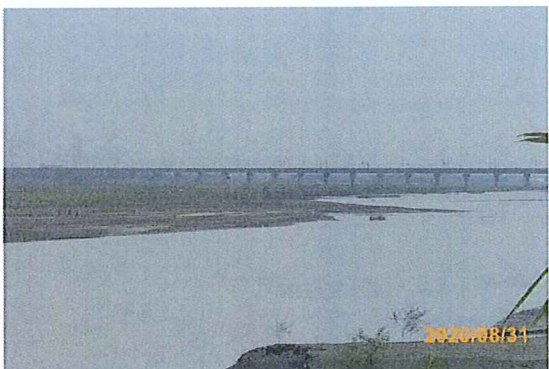
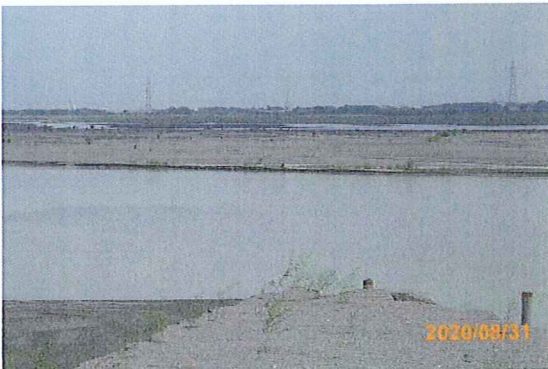
巡查表單編號	Ylep-109- 021	巡查日期	109 年 08 月 31 日 星期一
現場 照片

現地氣象資料	1、現地風速： <u>2.1</u> m/s ; 2、現地風向： <u>359</u> (degrees)		
現場地形描述	現地風速小,河道集中南岸,北岸疏濬中,河中島濕潤,無揚塵狀況		
備註	無

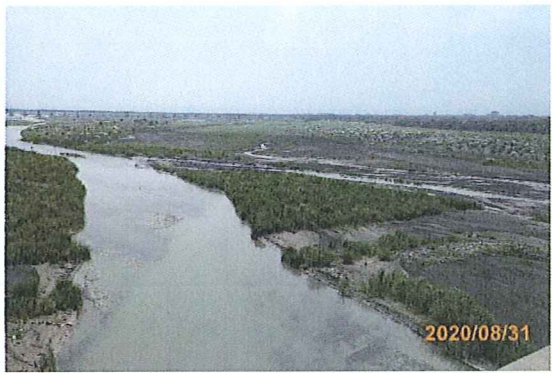
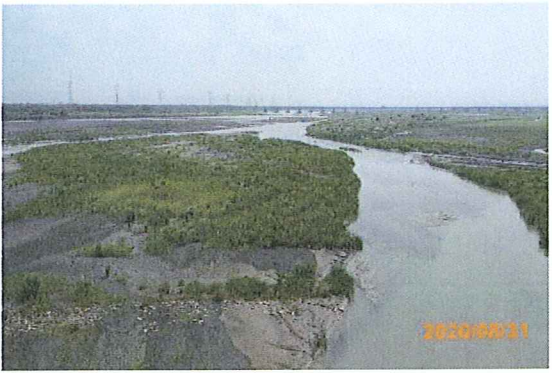
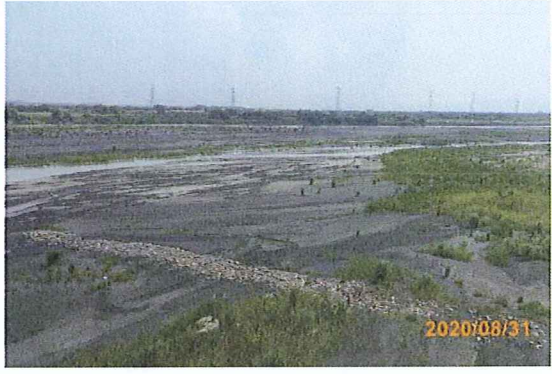
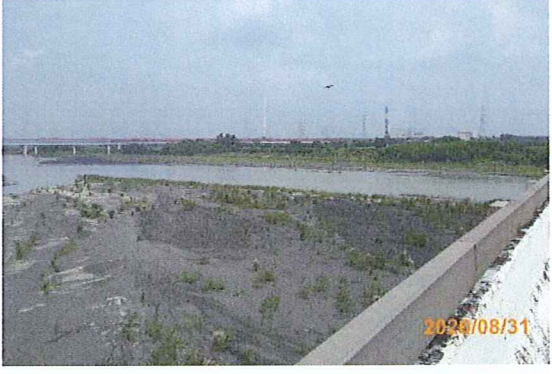
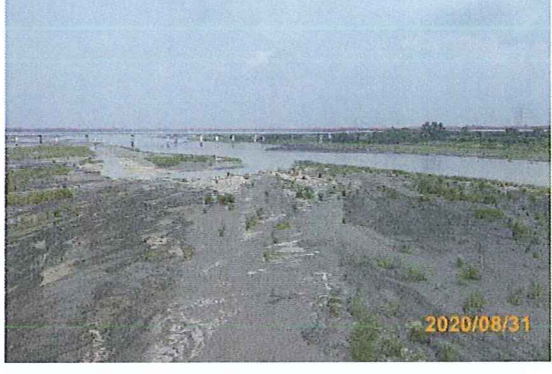
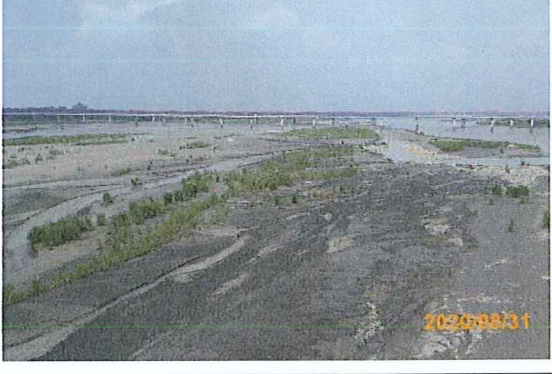
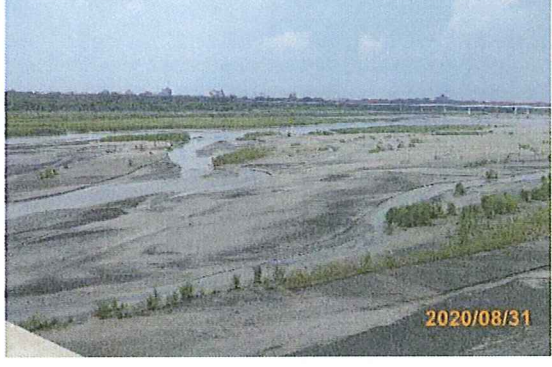
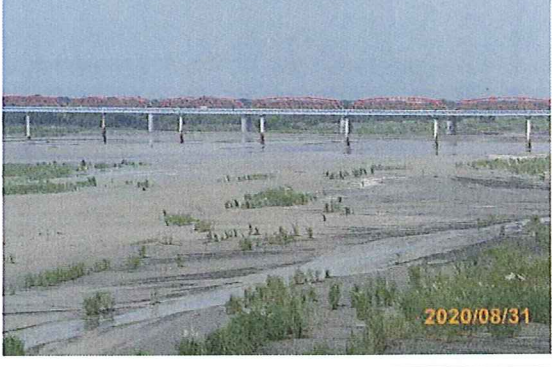
巡查表單編號	Ylep-109- 020	巡查日期	109 年 08 月 31 日 星期一
現場 照片

現地氣象資料	1、現地風速： <u>1.9</u> m/s ; 2、現地風向： <u>317</u> (degrees)		
現場地形描述	現地風速小，水道偏北岸，河道中灘地濕潤， 南岸採綠覆及薑木池木覆，狀況良好，無揚塵現象		
備註	無

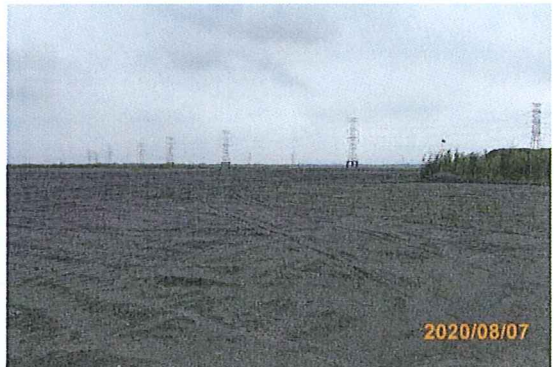
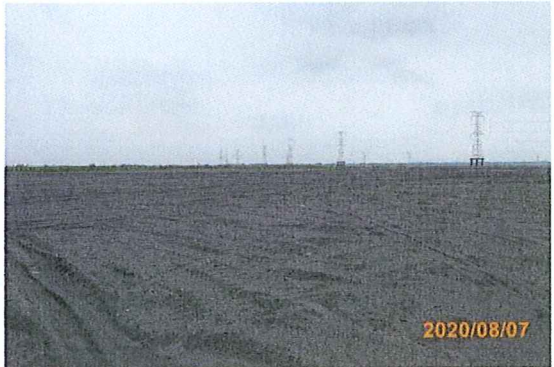
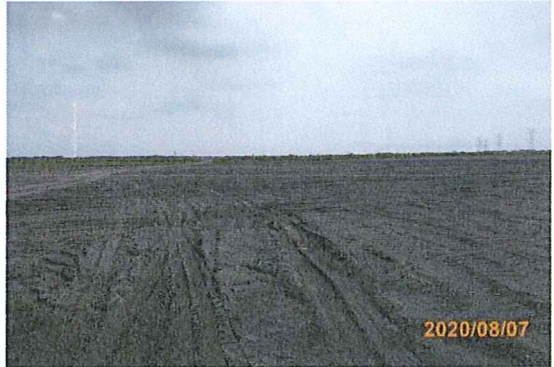
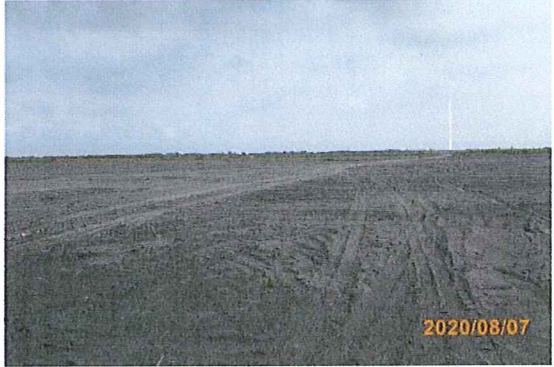
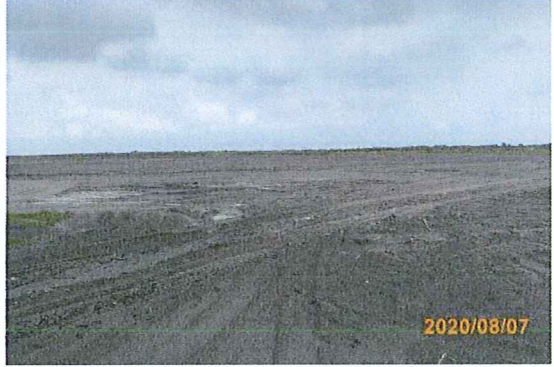
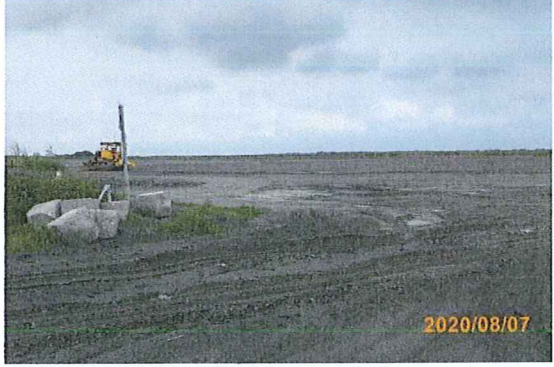
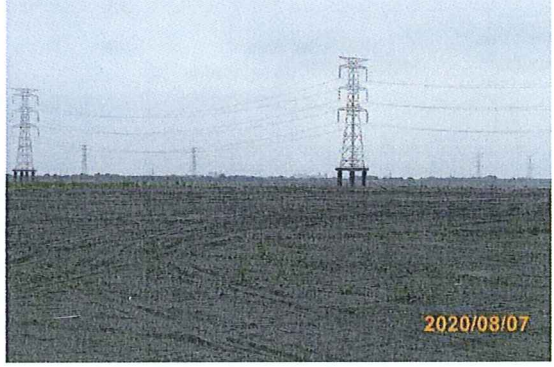
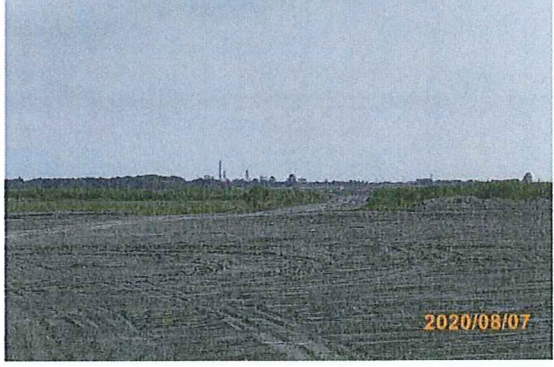
巡查表單編號	Ylepb-109- 017	巡查日期	109 年 08 月 07 日 星期 五
現場 照片

主要 裸露灘地	<input checked="" type="checkbox"/> 上游( <input type="checkbox"/> 北岸 <input checked="" type="checkbox"/> 河道中 <input type="checkbox"/> 南岸) / <input checked="" type="checkbox"/> 下游( <input type="checkbox"/> 北岸 <input type="checkbox"/> 河道中 <input checked="" type="checkbox"/> 南岸)		
現地氣象 資料	1、現地風速： <u>4.2</u> m/s ; 2、現地風向： <u>358</u> (degrees)		
現場 地形描述	現地風速大，木道集中北岸，南岸灘地休耕綠覆良好， 無揚塵狀況		
備註	無
