109 年度雲林縣濁水溪揚塵監測宣導暨揚塵污染環境洗街計畫

濁水溪河川揚塵 11 月份現場巡查總表

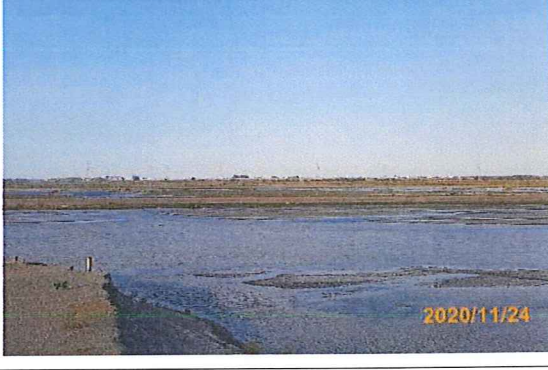
巡查表單編號	Ylep-109- 075	巡查日期	109 年 11 月 24 日 星期二
現場 照片

現地氣象資料	1、現地風速： <u>5.5</u> m/s ; 2、現地風向： <u>351</u> (degrees)		
現場地形描述	現地風速大，河道灘地木絲覆良好，無揚塵現象		
備註	當日早上南岸 94 號越堤路有露天燃燒，下午北岸露天

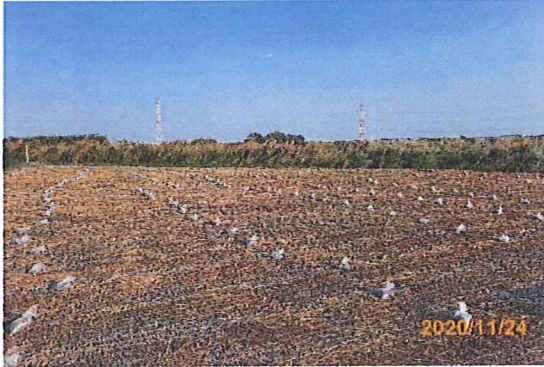
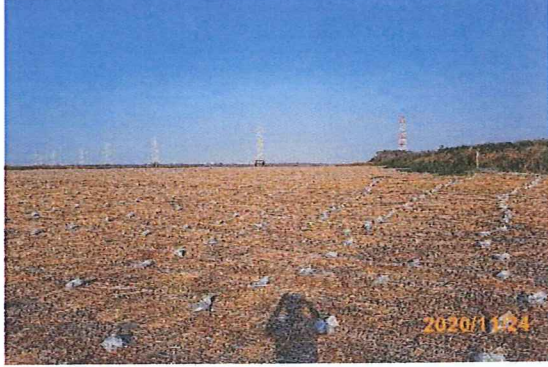
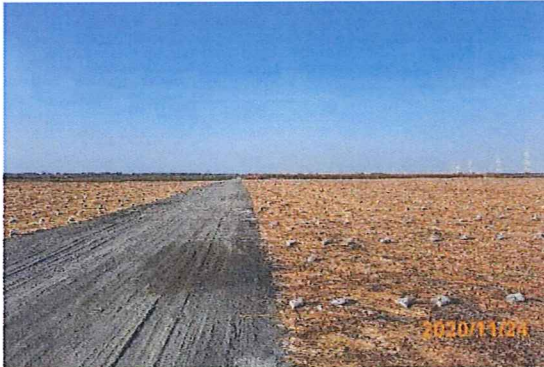
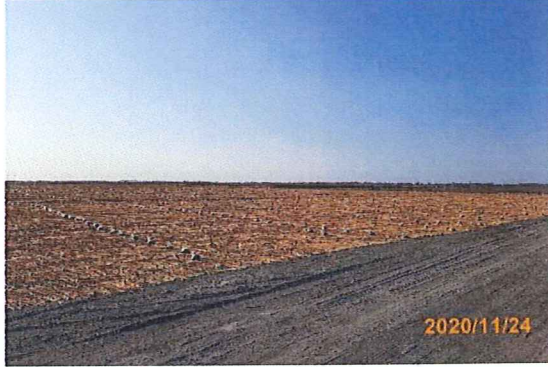
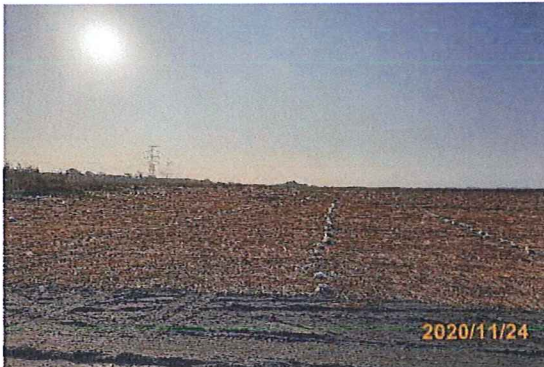
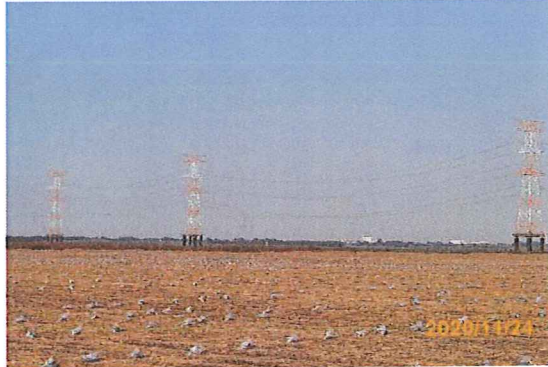
巡查表單編號	Ylep-109- 074	巡查日期	109 年 11 月 24 日 星期二
現場 照片

現地氣象 資料	1、現地風速： <u>6.3</u> m/s ; 2、現地風向： <u>5</u> (degrees)		
現場 地形描述	現地風速大，中南岸低灘地鋪設有大量稻草蓆， 無揚塵現象		
備註	無

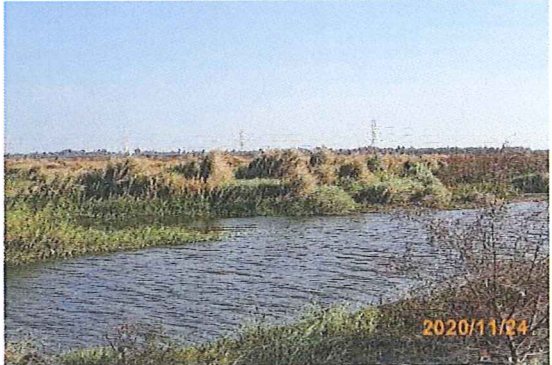
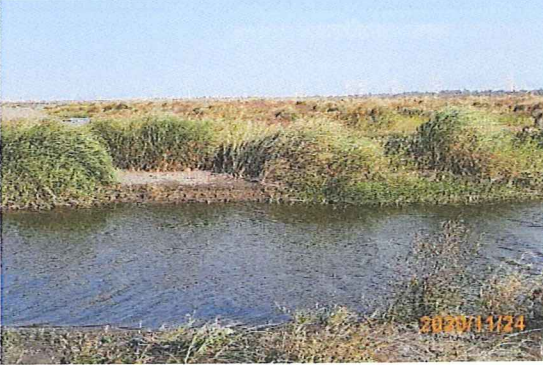
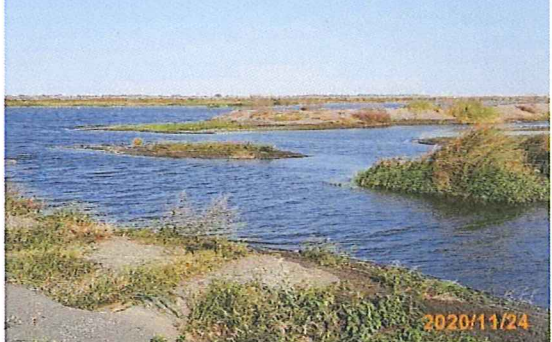
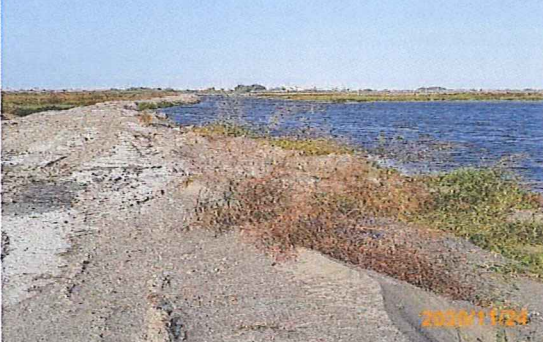
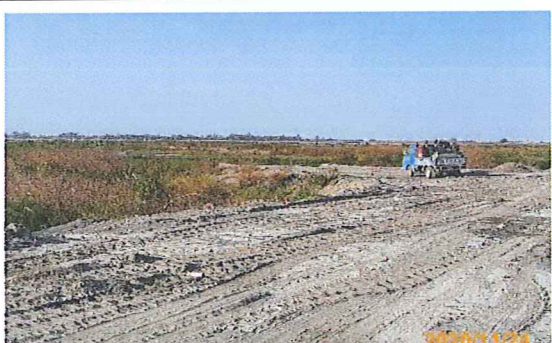
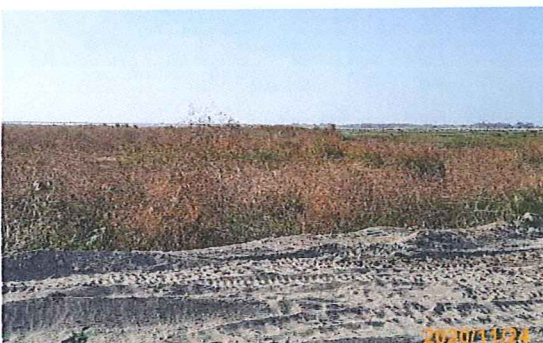
巡查表單編號	Ylep-109- 072	巡查日期	109 年 11 月 24 日 星期二
現場 照片

現地氣象資料	1、現地風速： <u>6.3</u> m/s ； 2、現地風向： <u>355</u> (degrees)		
現場地形描述	現地風速大，河道中灘地綠水覆良好，無揚塵現象		
備註	無

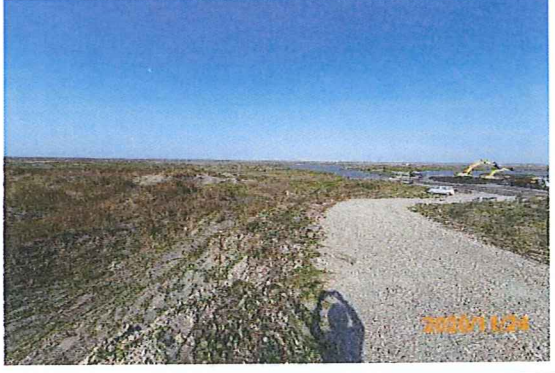
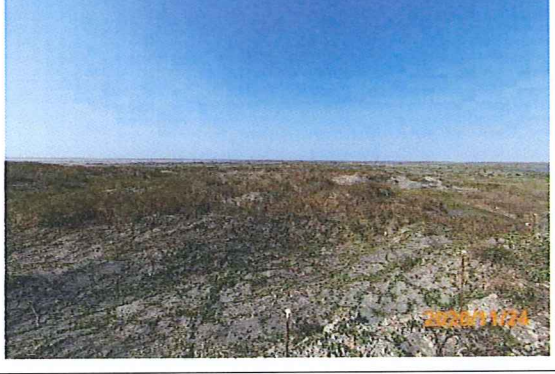
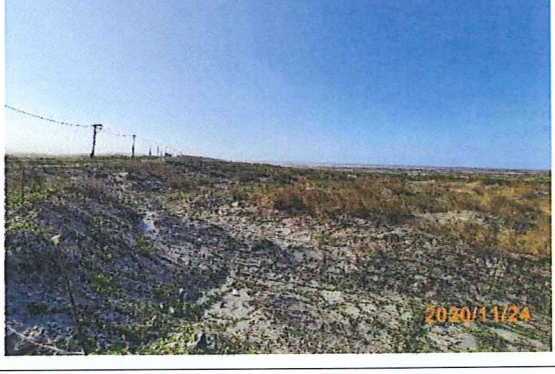
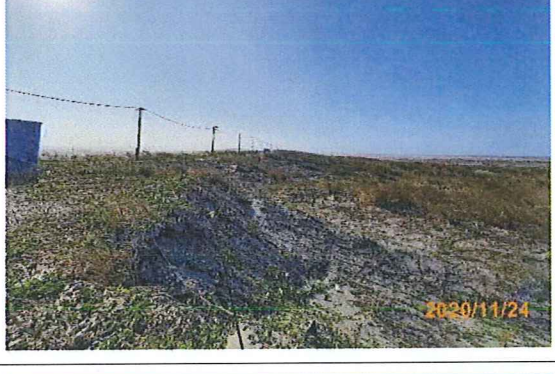
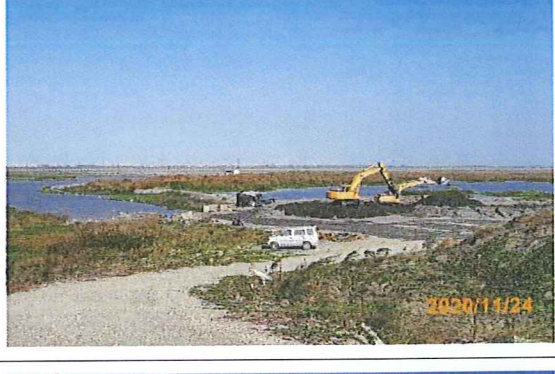
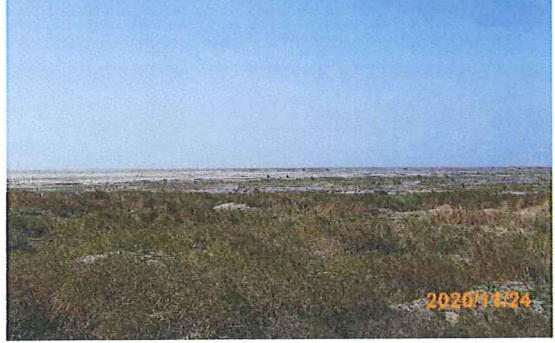
巡查表單編號	Ylep-109- 070	巡查日期	109 年 11 月 24 日 星期二
現場 照片

現地氣象 資料	1、現地風速： <u>11.7</u> m/s ; 2、現地風向： <u>10</u> (degrees)		
現場 地形描述	<p style="color: blue;">現地風速大, 上游木覆良好, 下游大沙洲開啟灑水, 無明顯揚塵現象</p>		
備註	無

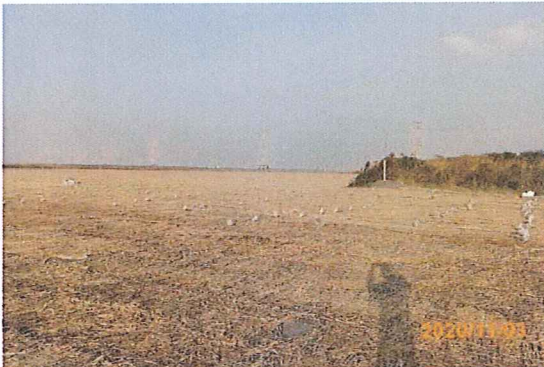
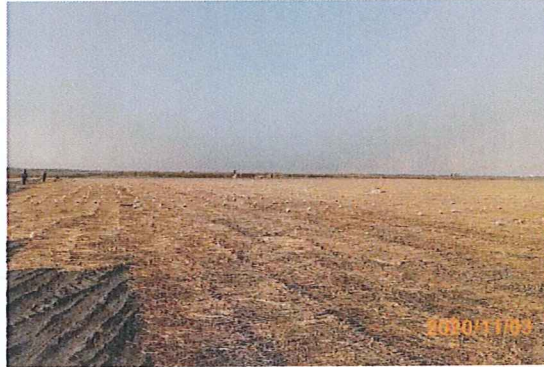
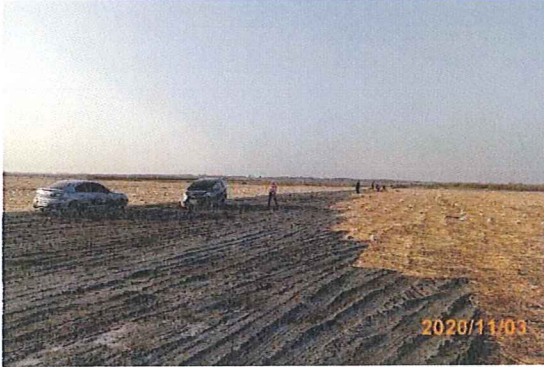
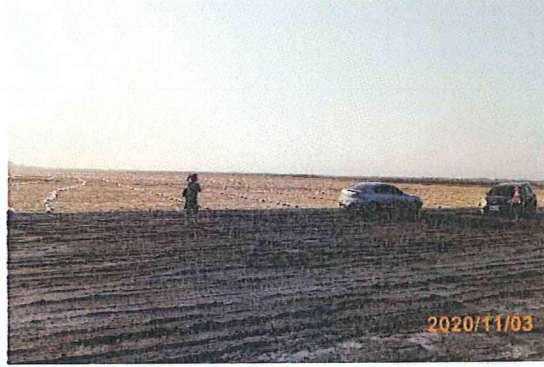
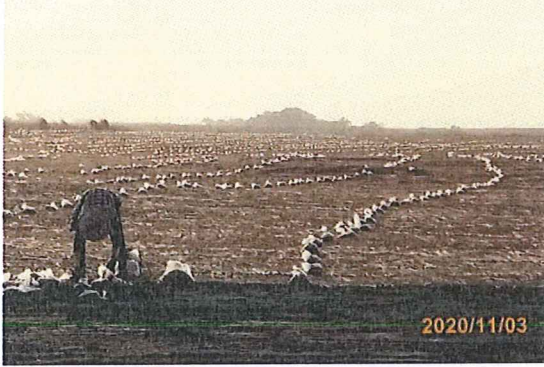
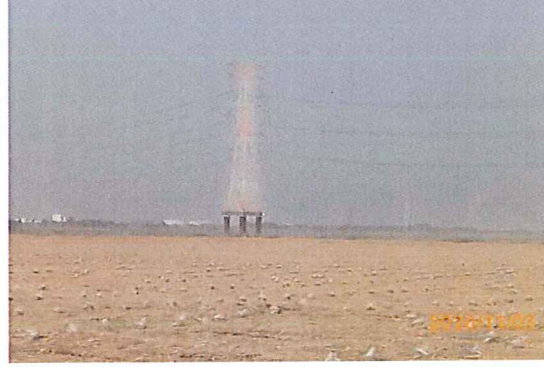
巡查表單編號	Ylep-109- 069	巡查日期	109 年 11 月 03 日 星期二
現場 照片

現地氣象資料	1、現地風速： <u>1.1</u> m/s ; 2、現地風向： <u>3</u> (degrees)		
現場地形描述	現地風速大，南岸灘地尚濕潤，多處裸露灘地鋪設稻草蓆中，無明顯揚塵現象		
備註	無

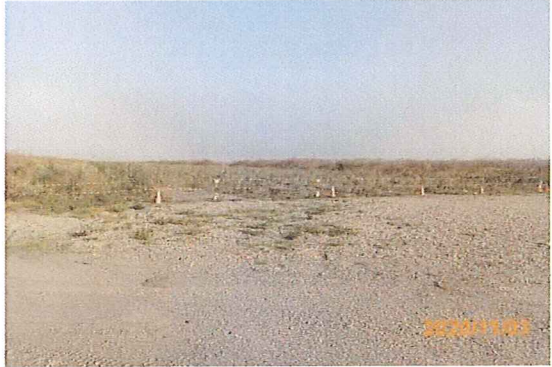
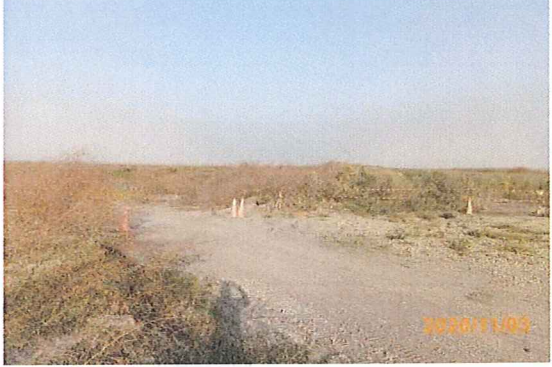
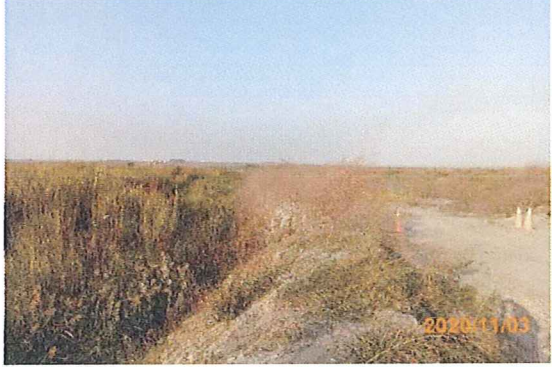
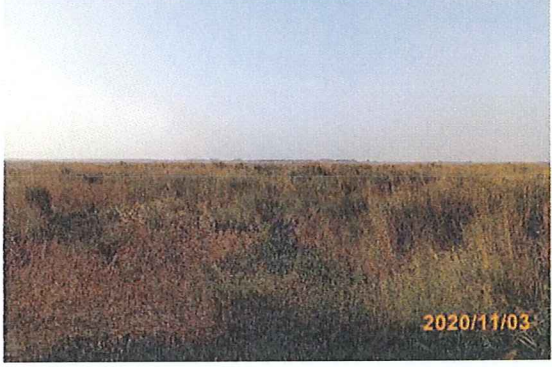
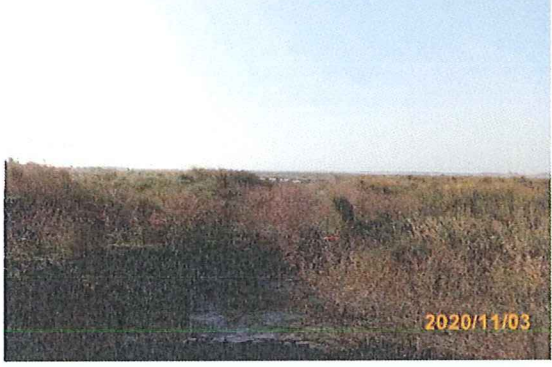
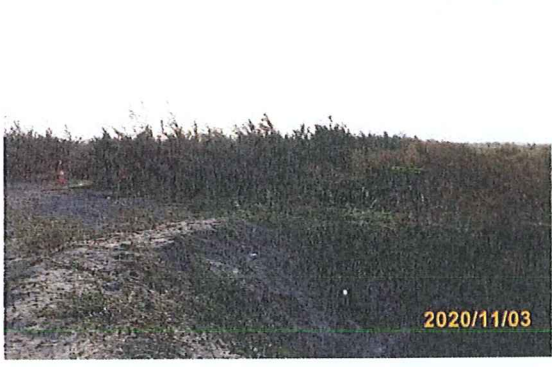
巡查表單編號	Ylep-109-067	巡查日期	109 年 11 月 03 日 星期二	
現場 照片

現地氣象 資料	1、現地風速： <u>6.4</u> m/s ; 2、現地風向： <u>3</u> (degrees)		
現場 地形描述	現地風速大, 南岸灘地木綠覆良好, 無揚塵		
備註	無

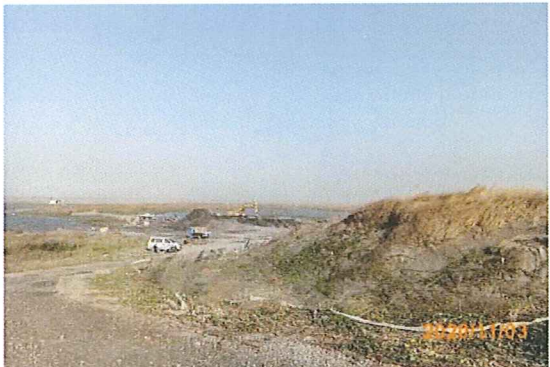
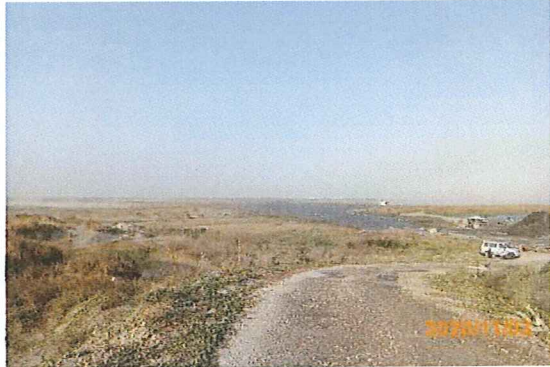
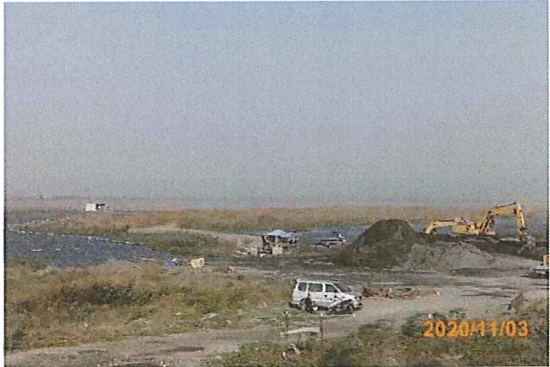
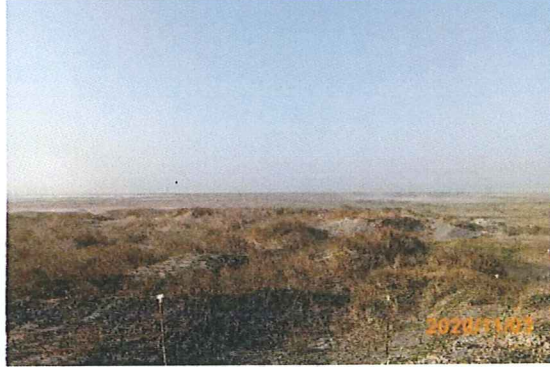
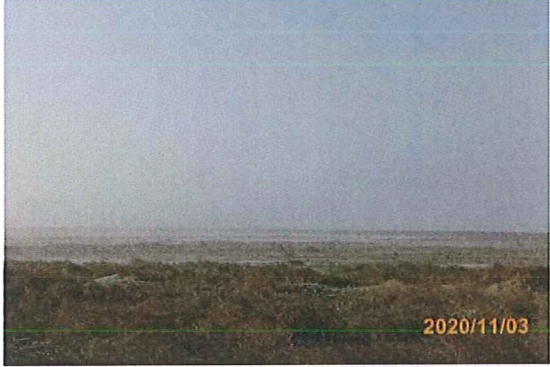
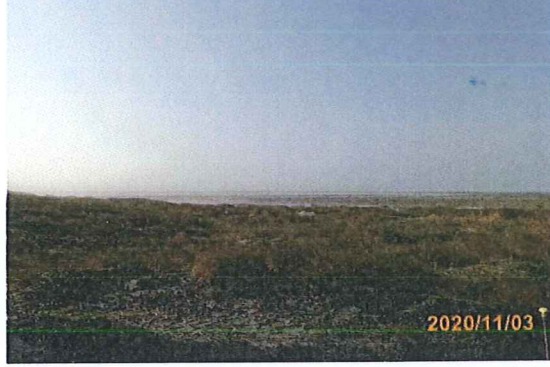
巡查表單編號	Ylep-109-065	巡查日期	109 年 11 月 03 日 星期二
現場 照片

現地氣象資料	1、現地風速： <u>11.5</u> m/s ； 2、現地風向： <u>20</u> (degrees)		
現場地形描述	現地風速大，上游木覆良好，下游南岸大沙洲乾燥，揚起中度揚塵，現場灑水中		
備註	無
