109 年度雲林縣濁水溪揚塵監測宣導暨揚塵污染環境洗街計畫

濁水溪河川揚塵 12 月份現場巡查總表

濁水溪河川揚塵現場巡查紀錄單

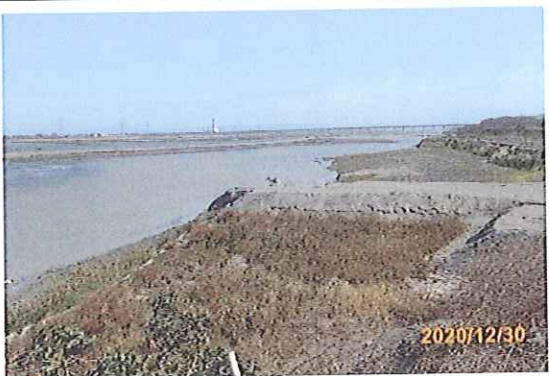
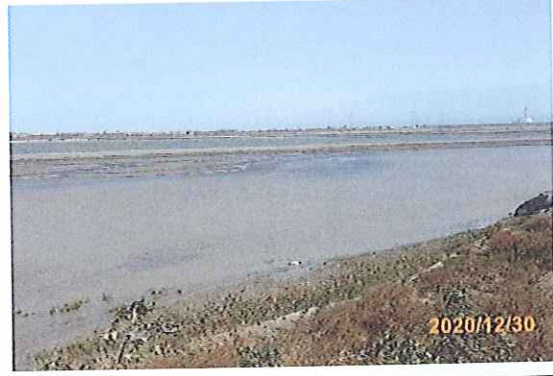
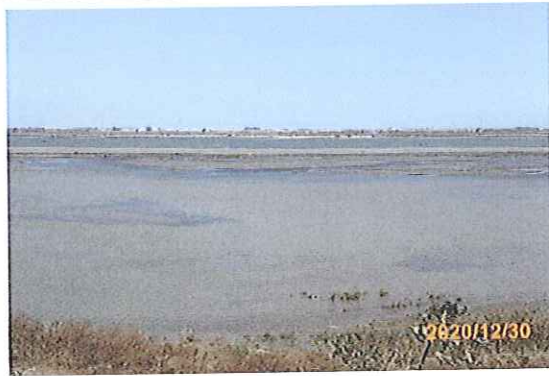
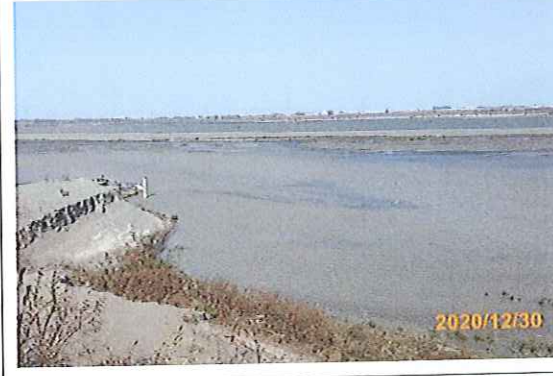
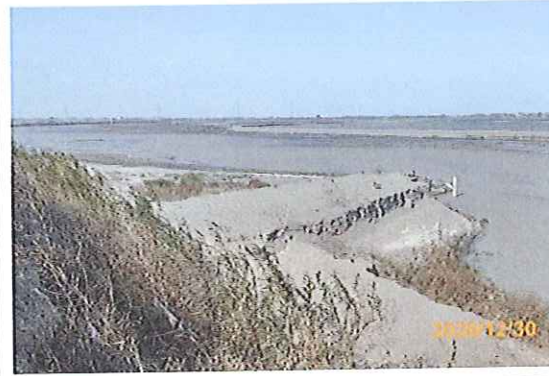
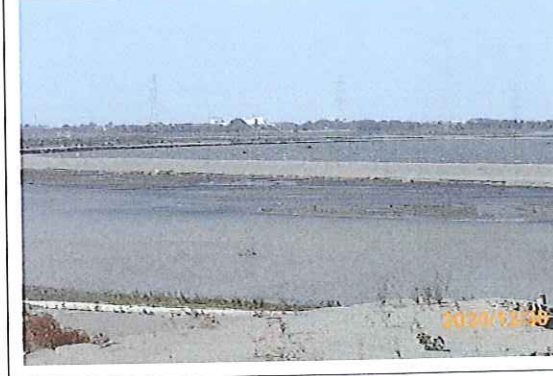
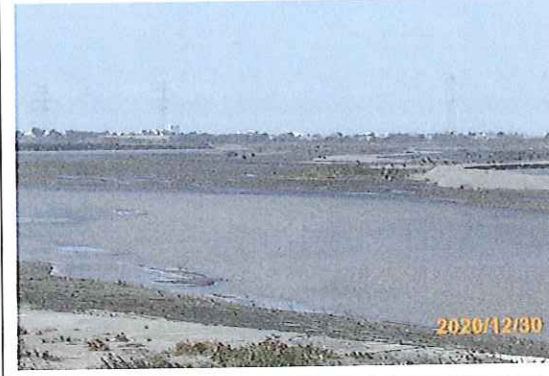
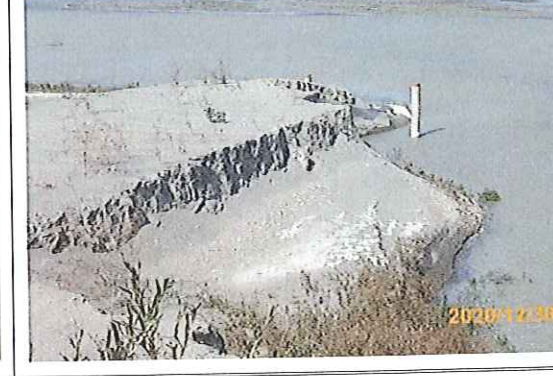
巡查表單編號	Ylep-109- 112	巡查日期	109 年 12 月 30 日 星期三
現場 照片

現地氣象資料	1、現地風速: <u>13.0</u> m/s ; 2、現地風向: <u>16</u> (degrees)		
現場地形描述	現地風速大, 裸露地偏北岸, 目前蓄水池水位高, 水覆良好, 攔水土堤完整無沖毀現象, 今日無揚塵狀況發生。		
備註

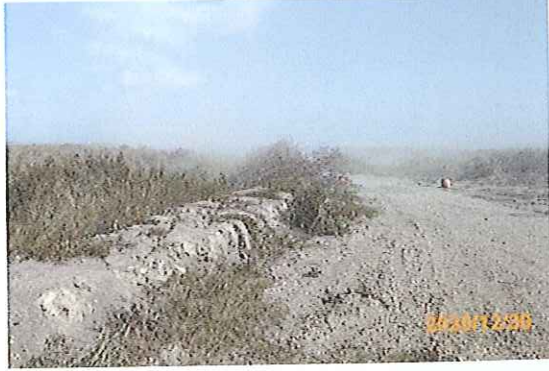
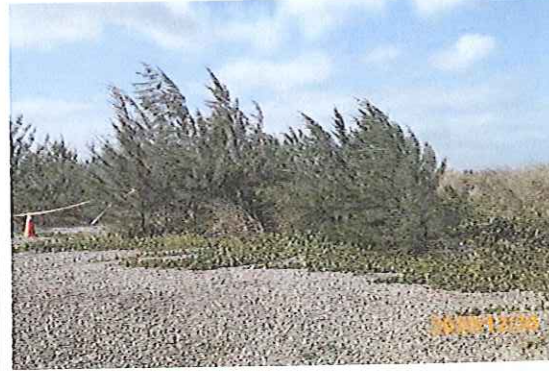
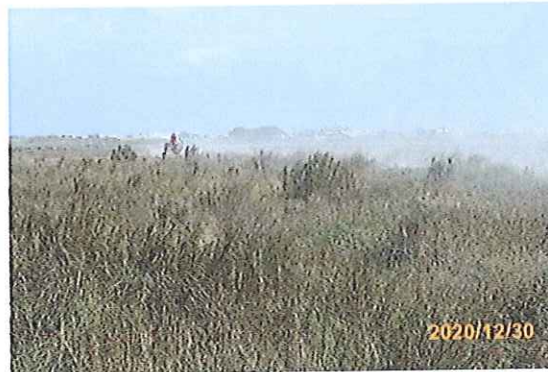
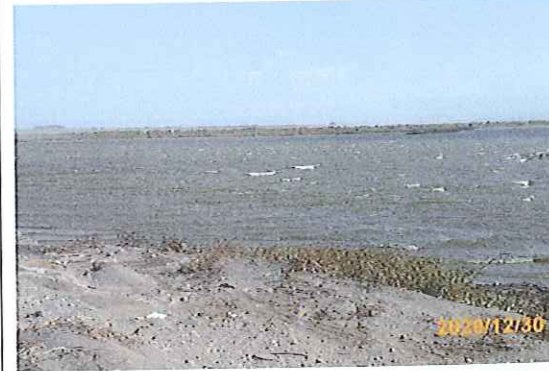
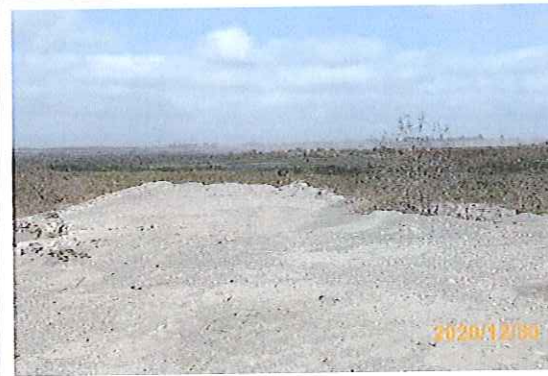
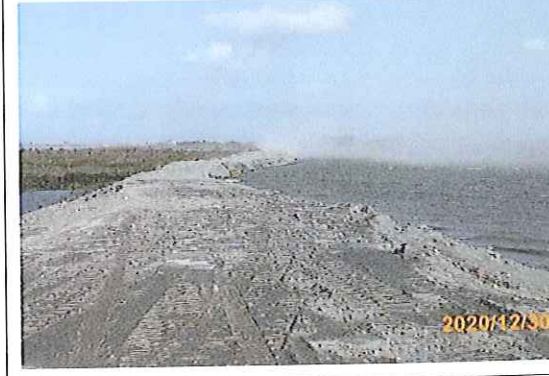
巡查表單編號	Ylep-109-109	巡查日期	109 年 12 月 30 日 星期三
現場 照片

現地氣象資料	1、現地風速: <u>13.7</u> m/s ; 2、現地風向: <u>24</u> (degrees)		
現場地形描述	現地風速大, 南岸灘地蓄水池水位高水覆狀況良好, 河床綠覆植生茂盛, 防護林植生狀況良好。 惟 42 號培厚灘地及 40 號河道中便道今日有輕微揚塵狀況發生。		
備註

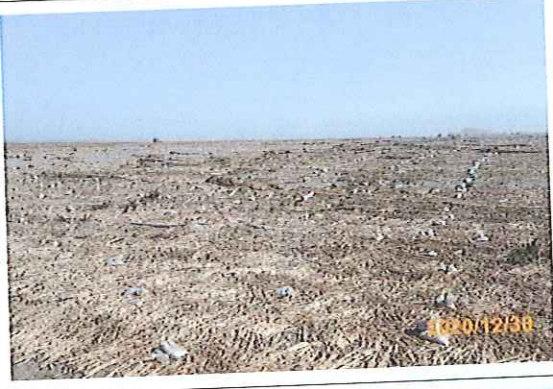
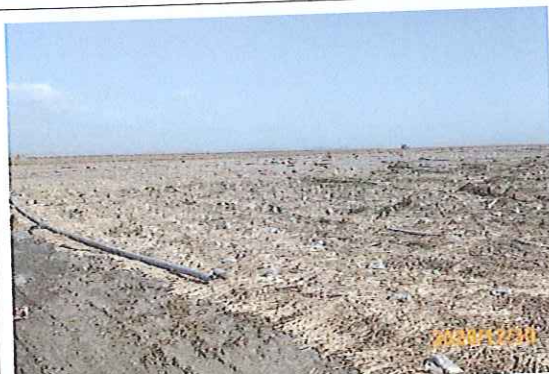
巡查表單編號	Ylep-109-108	巡查日期	109 年 12 月 30 日 星期三
現場 照片

現地氣象資料	1、現地風速： <u>11.8</u> m/s ; 2、現地風向： <u>356</u> (degrees)		
現場地形描述	現地風速大，南岸培厚灘地稻草席覆蓋良好，僅下游南岸 ^{區域} 農家整地後無覆蓋抑制工法介入，導致今日輕微揚塵狀況發生。現場灑水車準備作業中。		
備註

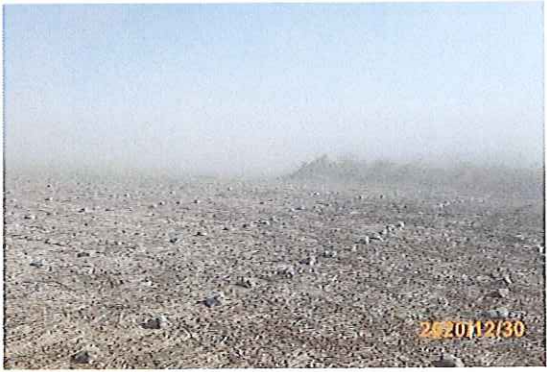
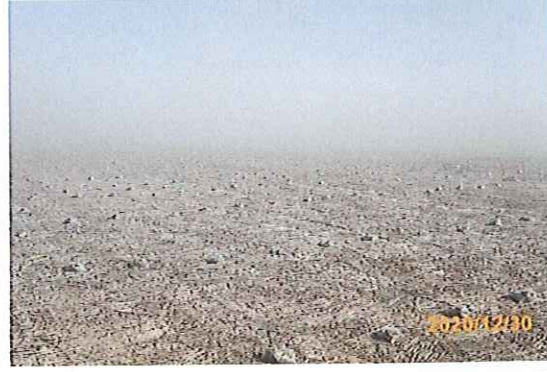
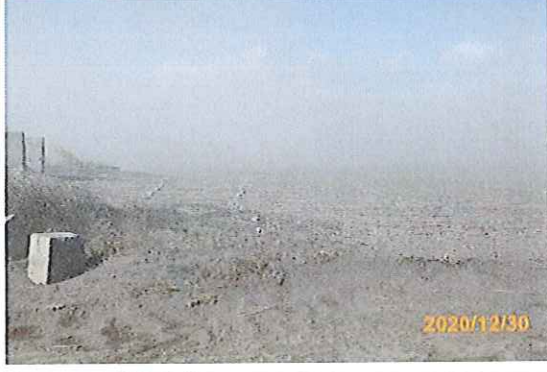
巡查表單編號	Ylep-109-107	巡查日期	109 年 12 月 30 日 星期三
現場 照片

現地氣象資料	1、現地風速: <u>17.1</u> m/s ; 2、現地風向: <u>9</u> (degrees)		
現場地形描述	現地同東大, 南岸培厚區稻草蓆覆蓋狀況良好, 另現場三仙膠準備作業中, 今日上游北岸疏濬工程區及南岸河床邊, 下游種植區均出現嚴重揚塵狀況。		
備註

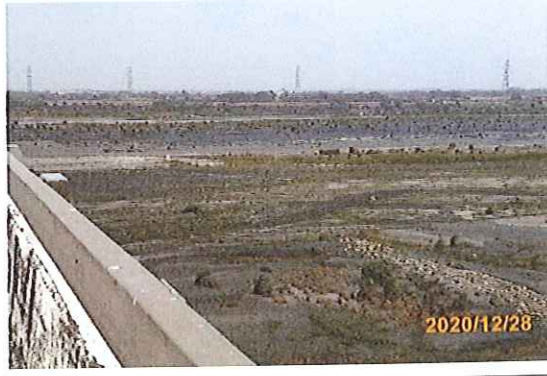
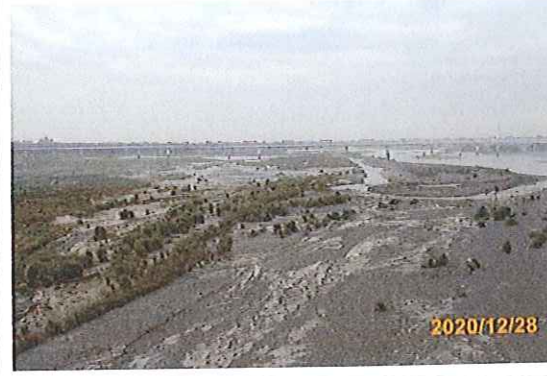
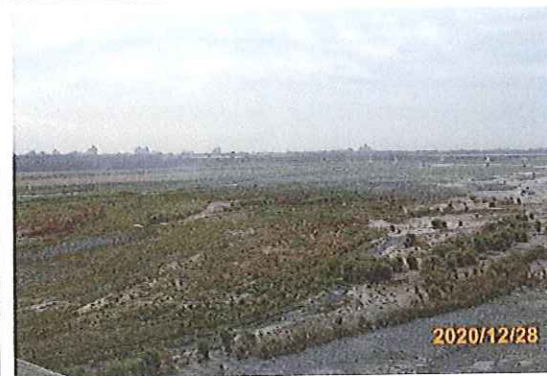
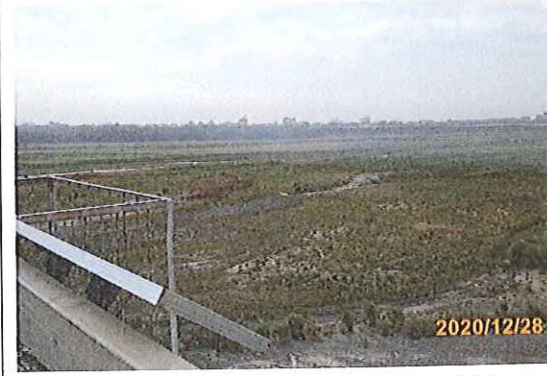
巡查表單編號	Ylep-109-105	巡查日期	109 年 12 月 28 日 星期一
現場 照片

現地氣象 資料	1、現地風速： <u>5.1</u> m/s ; 2、現地風向： <u>349</u> (degrees)		
現場 地形描述	現地風速大，上下游南岸裸露灘地尚濕潤且植 生茂盛綠覆狀況良好，南岸西螺橋蓄水池 水位低，今日無揚塵狀況發生。		
備註	溪州橋南下 P24 下游方向農田正燃燒稻草。
