110 年度雲林縣濁水溪河川揚塵監測宣導暨環境清理計畫

濁水溪河川揚塵現場巡查紀錄單

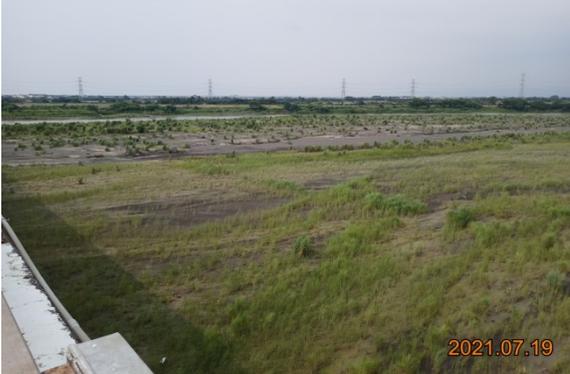
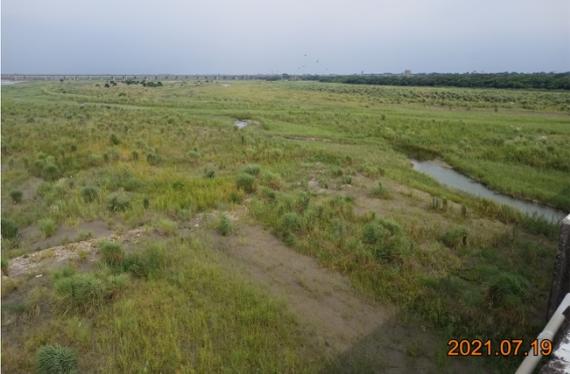
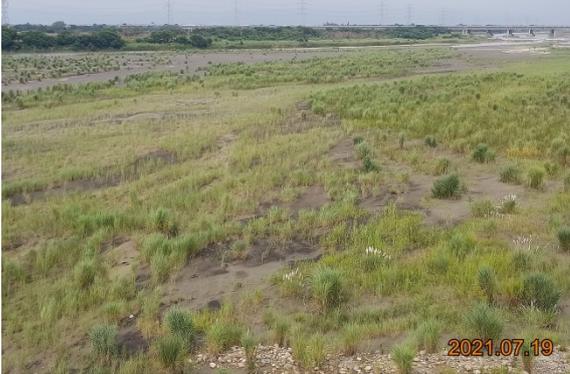
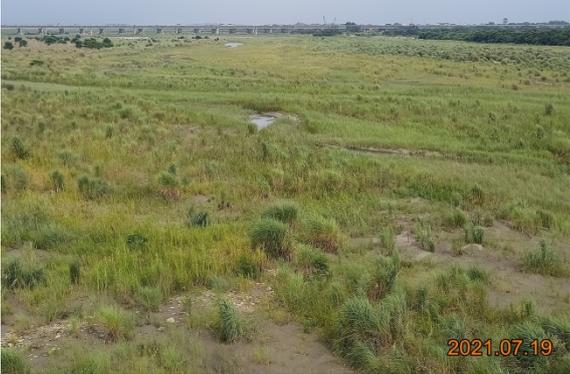
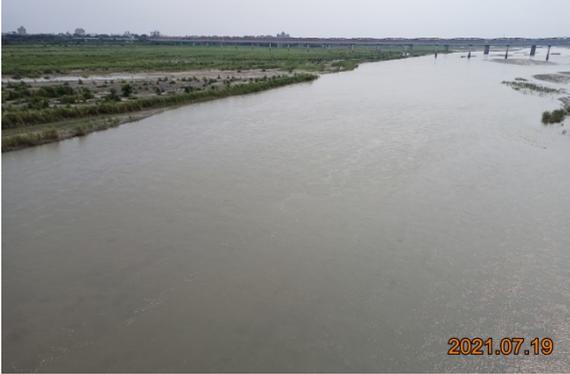
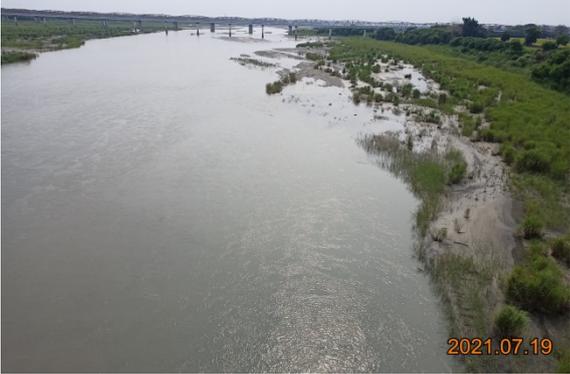
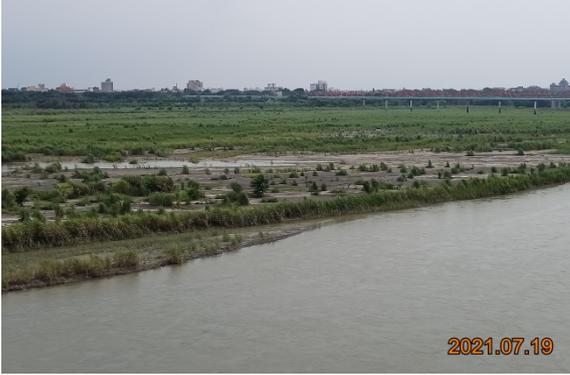
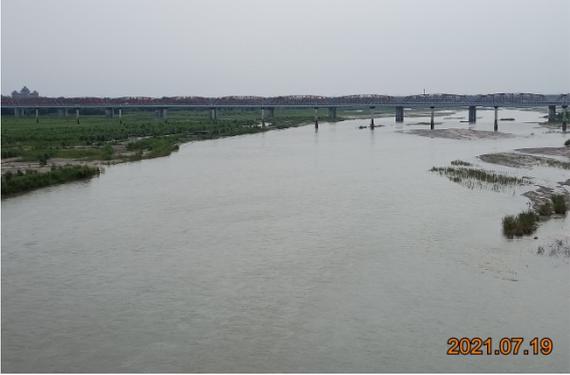
巡查表單編號	Ylep-110-001	巡查日期	110 年 07 月 19 日 星期一	
現場 照片

現地氣象資料	1. 現地風速: <u>4.9</u> m/s 2. 現地風向: <u>272</u> (degrees)		
現場地形 描述	現地風速大, 河道水位高, 河道中水線覆 良好, 今日無揚塵發生。		
備註

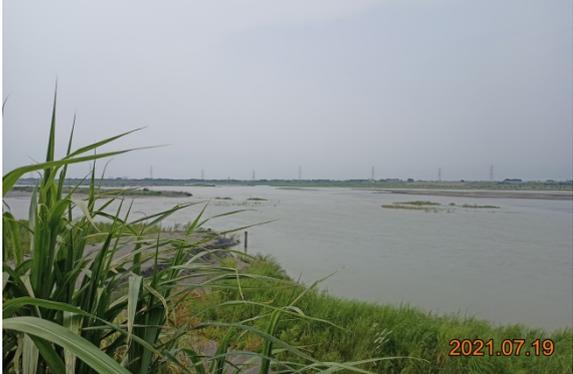
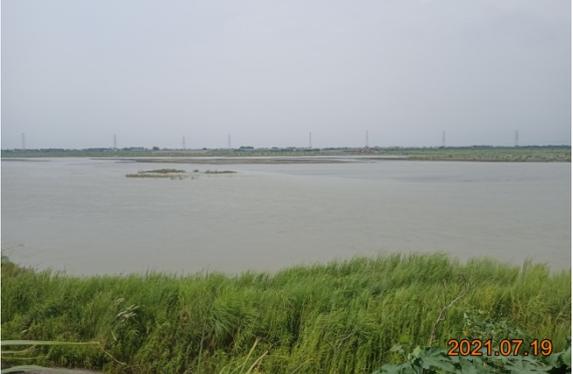
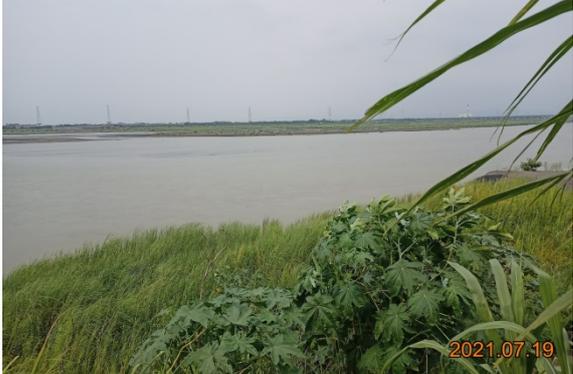
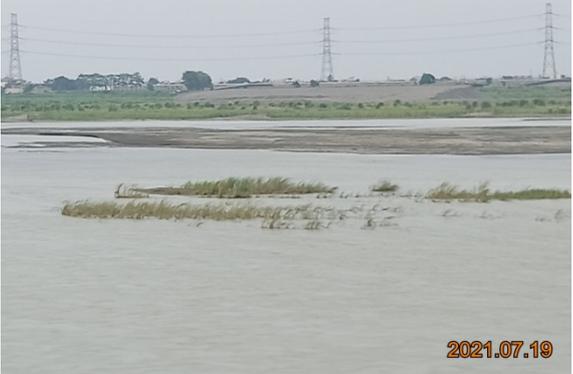
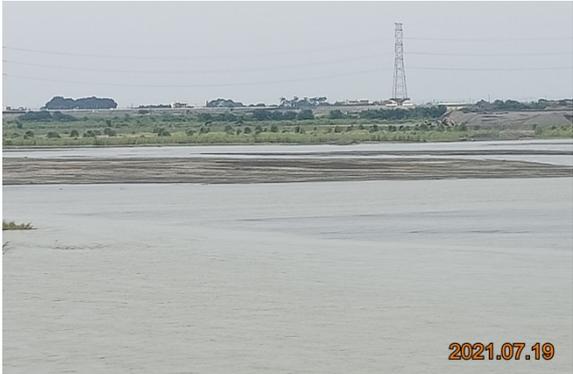
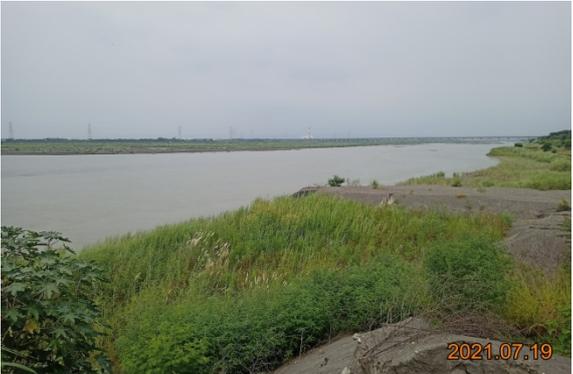
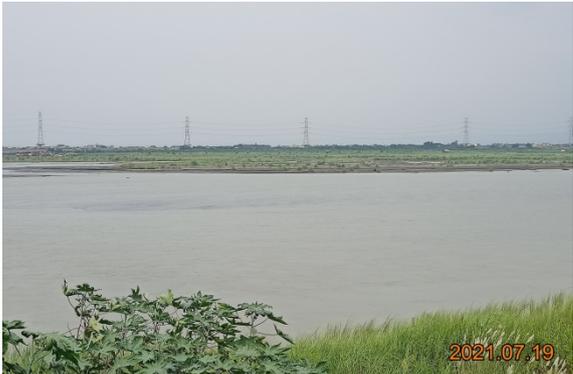
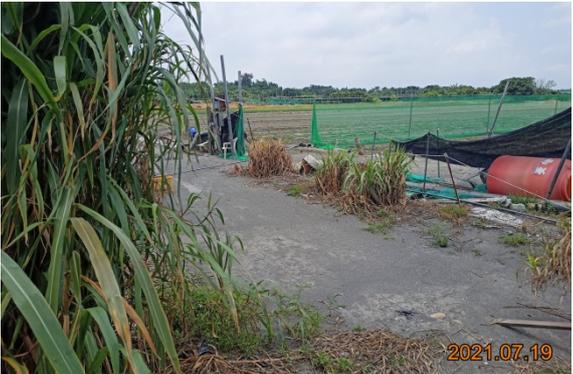
巡查表單編號	Ylep-110-002	巡查日期	110 年 07 月 19 日 星期一	
現場 照片

主要裸露灘地	<input type="checkbox"/> 上游 (<input type="checkbox"/> 北岸 <input type="checkbox"/> 河道中 <input type="checkbox"/> 南岸) / <input checked="" type="checkbox"/> 下游 (<input checked="" type="checkbox"/> 北岸 <input type="checkbox"/> 河道中 <input type="checkbox"/> 南岸)		
現地氣象資料	1. 現地風速: <u>1.9</u> m/s 2. 現地風向: <u>270</u> (degrees)		
現場地形 描述	現地風速小, 河道水位高, 河道沙洲含水率 灘地無人種植區植生良好, 農耕施作區狀況良好 今日無揚塵發生		
備註

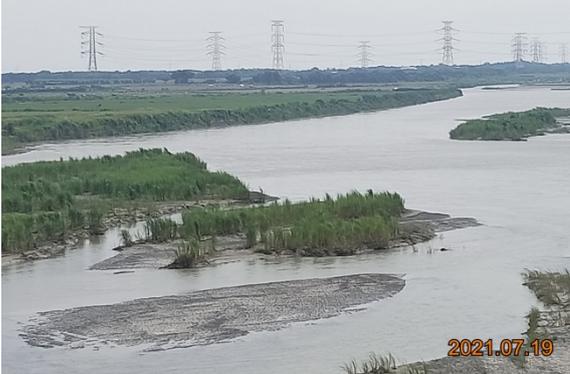
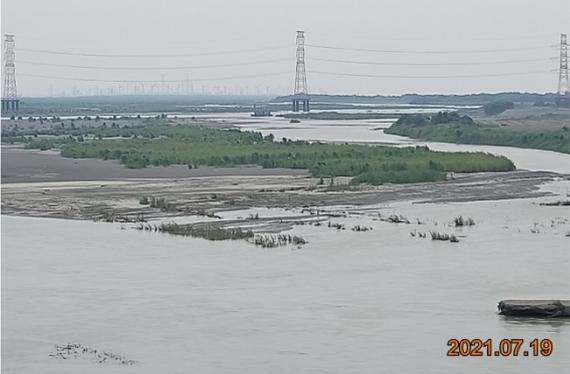
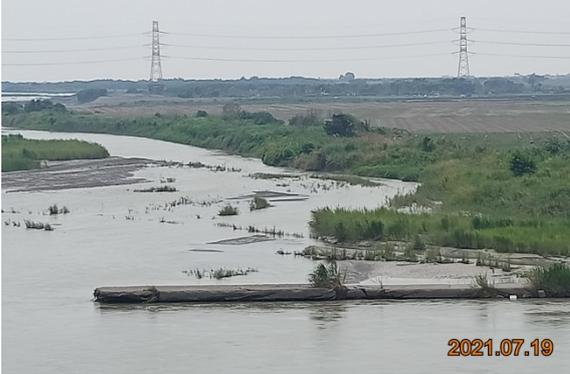
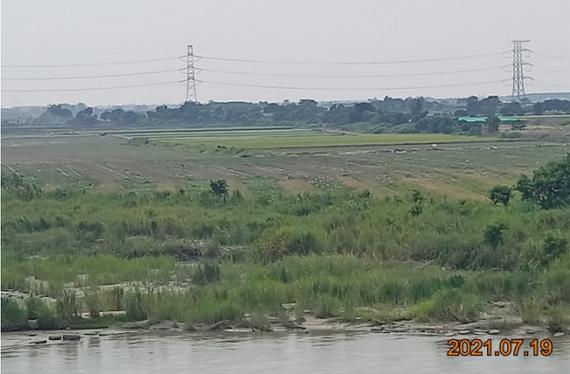
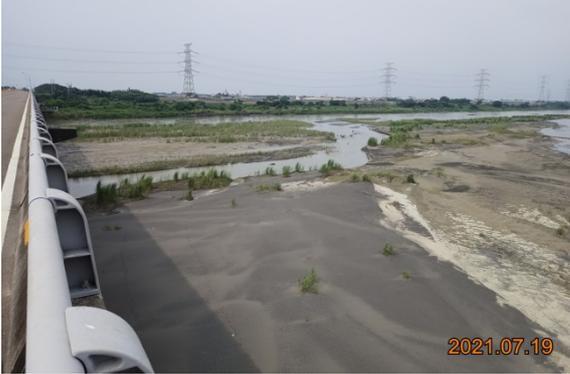
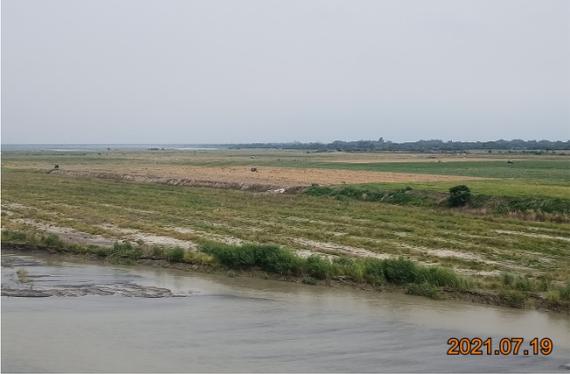
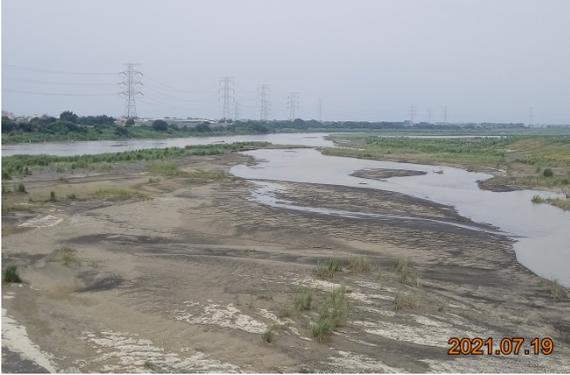
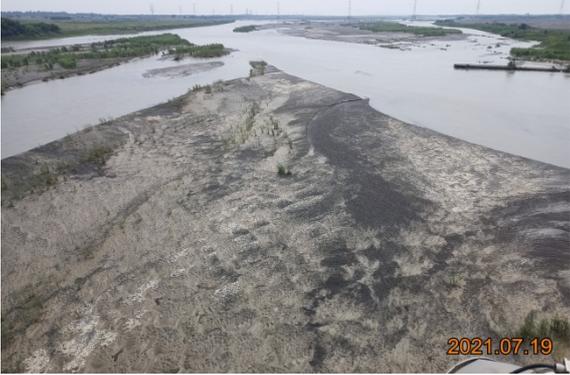
巡查表單編號	Ylep-110-003	巡查日期	110 年 07 月 19 日 星期一	
現場 照片

現地氣象資料	1. 現地風速: <u>4.2</u> m/s	2. 現地風向: <u>264</u> (degrees)	
現場地形 描述	現地風速大, 河道水位高, 灘地無人種植區域 農耕施作區狀況混雜, 河道中裸露面積較大風大時 有揚塵之虞。 今日無揚塵發生。		
備註

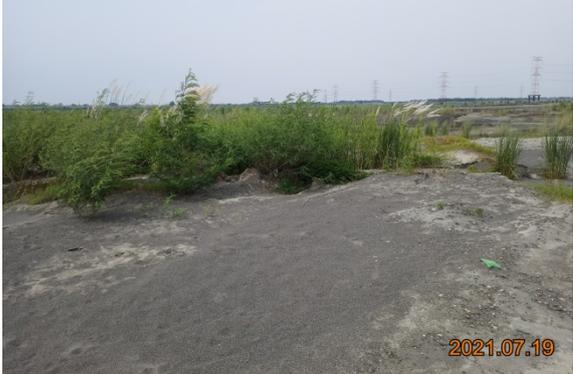
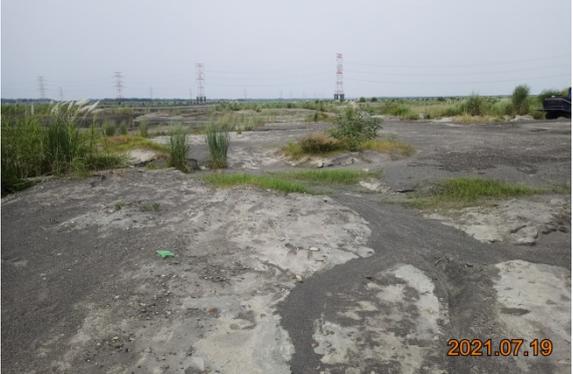
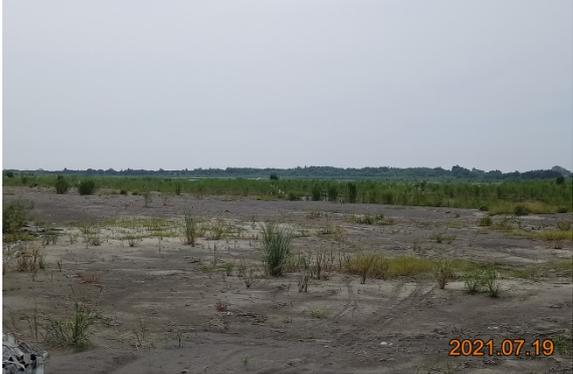
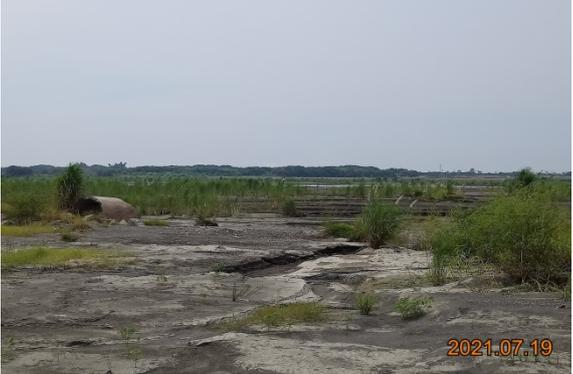
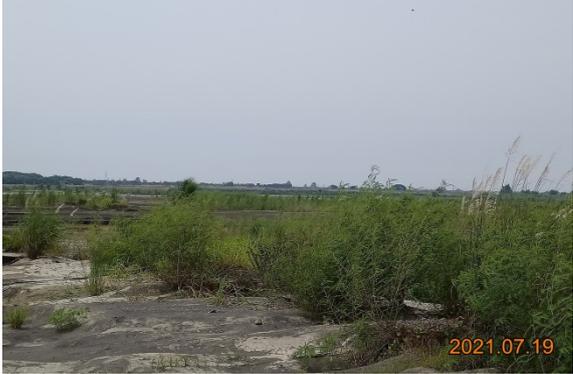
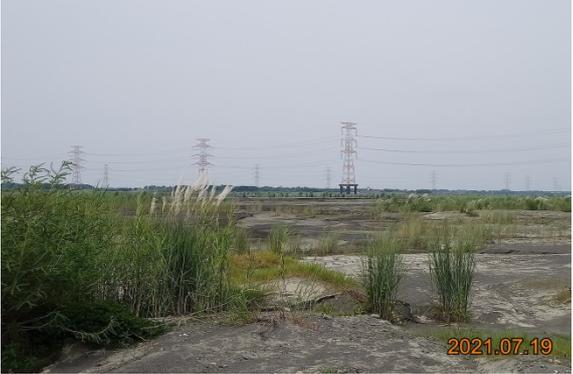
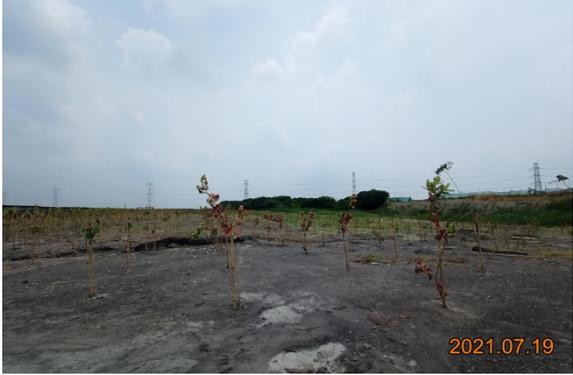
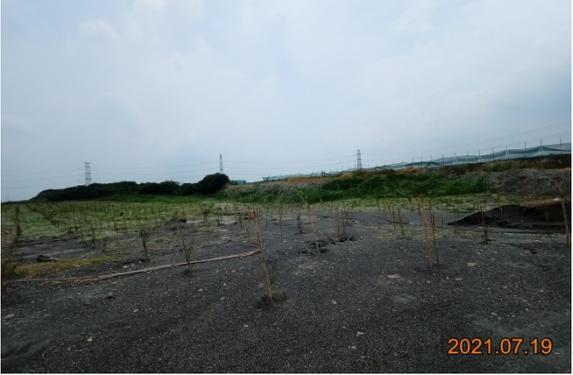
巡查表單編號	Ylep-110-004	巡查日期	110 年 07 月 19 日 星期一
現場 照片

主要裸露灘地	<input checked="" type="checkbox"/> 上游 (<input type="checkbox"/> 北岸 <input checked="" type="checkbox"/> 河道中 <input type="checkbox"/> 南岸) / <input checked="" type="checkbox"/> 下游 (<input type="checkbox"/> 北岸 <input checked="" type="checkbox"/> 河道中 <input type="checkbox"/> 南岸)		
現地氣象資料	1. 現地風速: <u>4.2</u> m/s 2. 現地風向: <u>260</u> (degrees)		
現場地形 描述	現場風速大, 無卜耕種區綠覆良好, 灘地培厚區植生工法狀況良好。今日無揚塵發生。		
備註

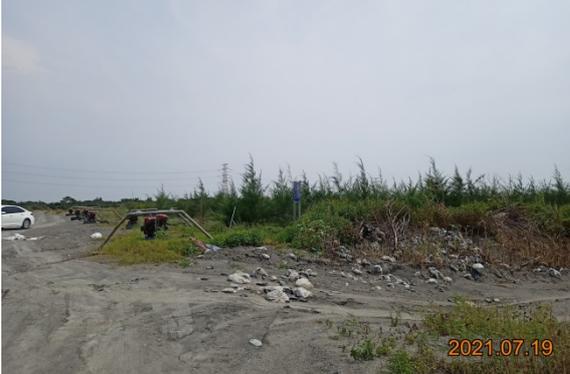
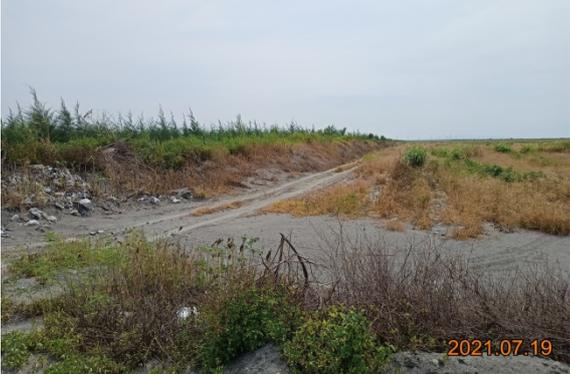
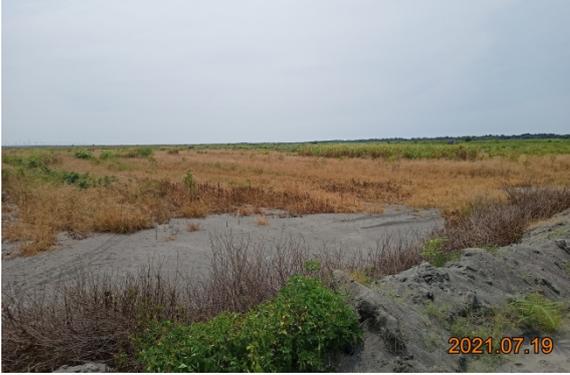
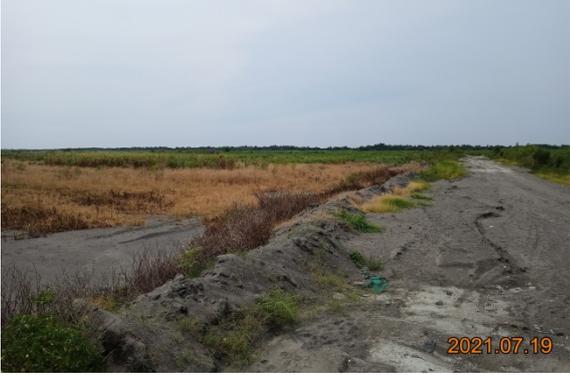
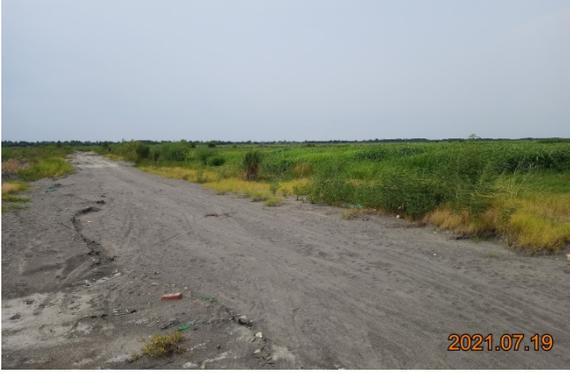
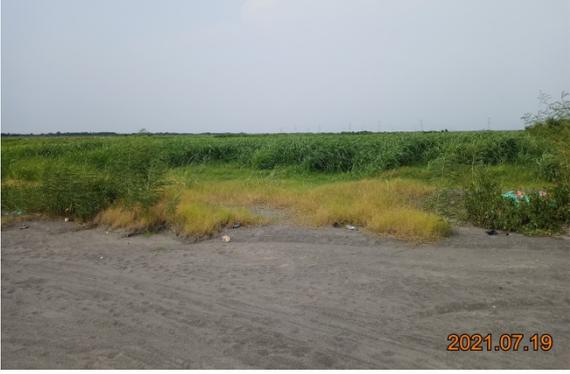
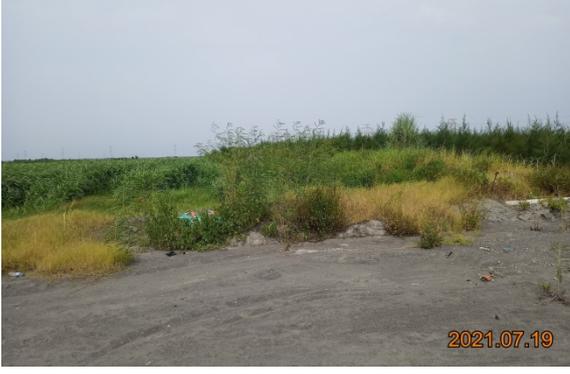
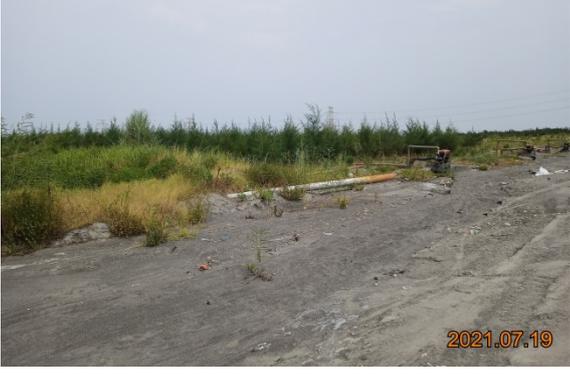
巡查表單編號	Ylep-110-005	巡查日期	110 年 07 月 19 日 星期一
現場 照片

現地氣象資料	1. 現地風速: _____ m/s		2. 現地風向: _____ (degrees)
現場地形 描述	現場風速小, 無人耕種區綠覆蓋良好 植生工法狀況良好, 今日無揚塵發生。		
備註

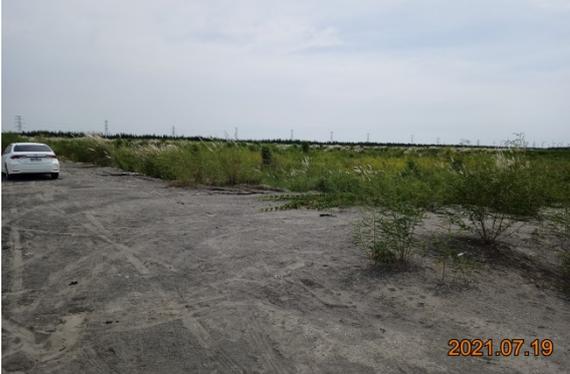
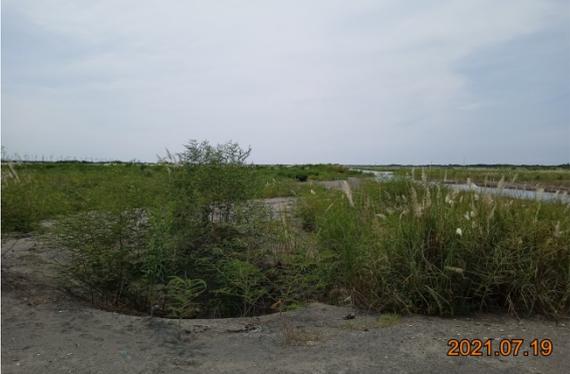
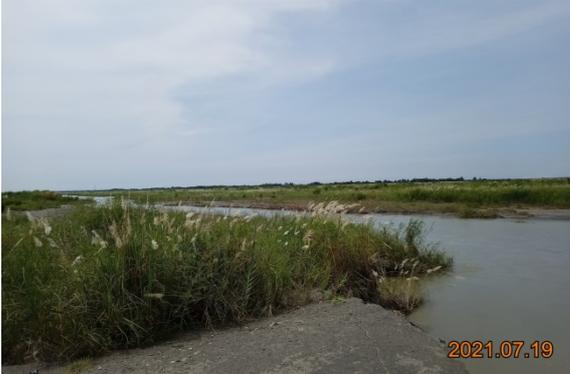
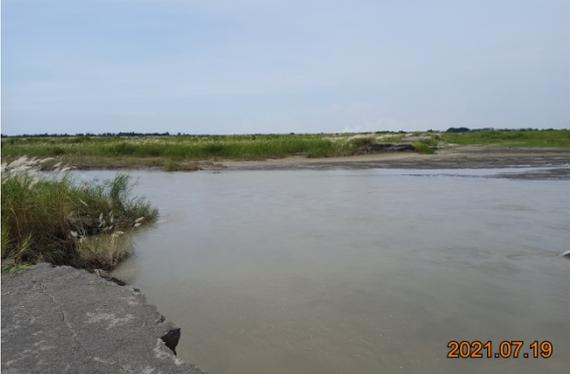
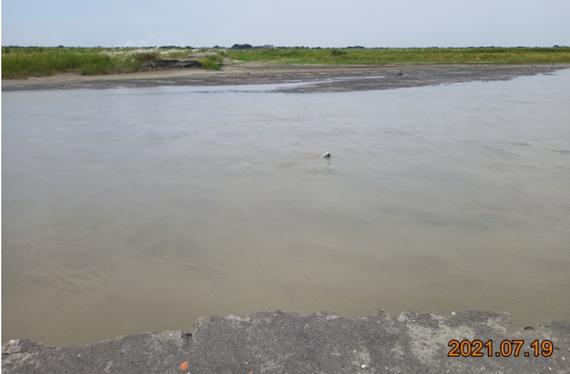
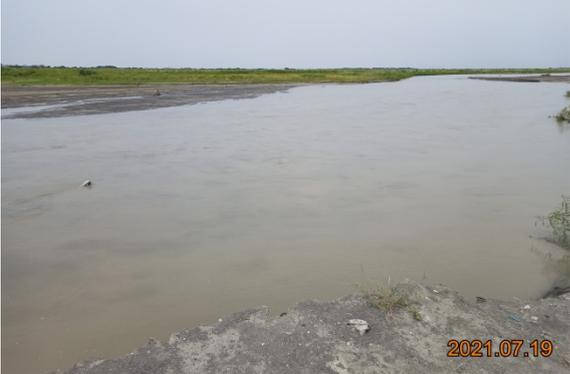
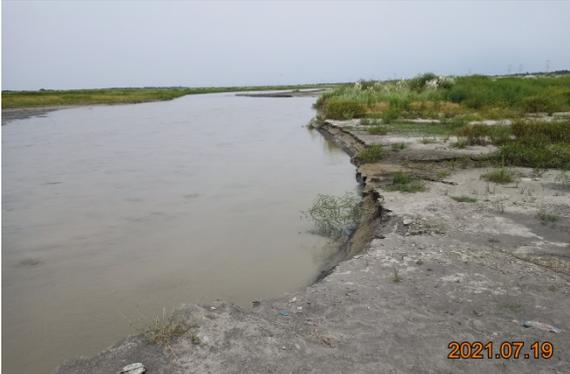
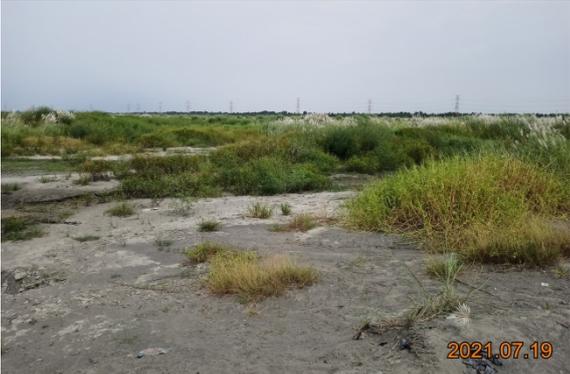
巡查表單編號	Ylep-110-006	巡查日期	110 年 07 月 19 日 星期一
現場 照片

現地氣象資料	1. 現地風速: <u>3.5</u> m/s		2. 現地風向: <u>270</u> (degrees)
現場地形 描述	現場風速大, 河道水位高 無人耕種區 綠水覆蓋良好, 今日無揚塵發生。		
備註

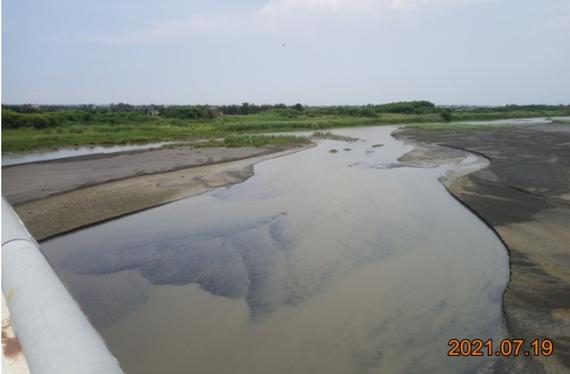
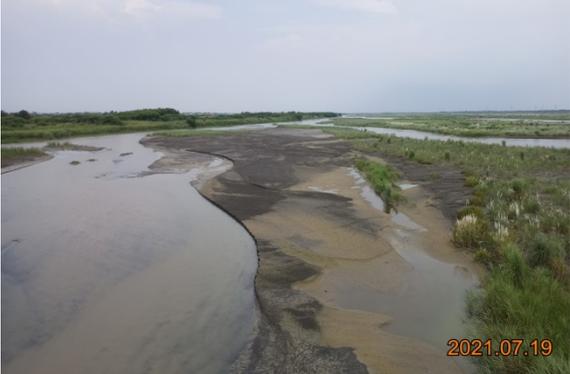
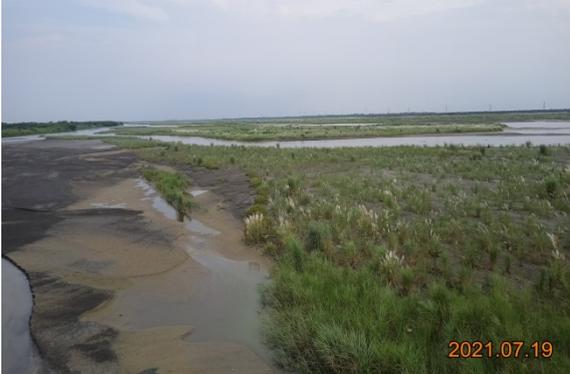
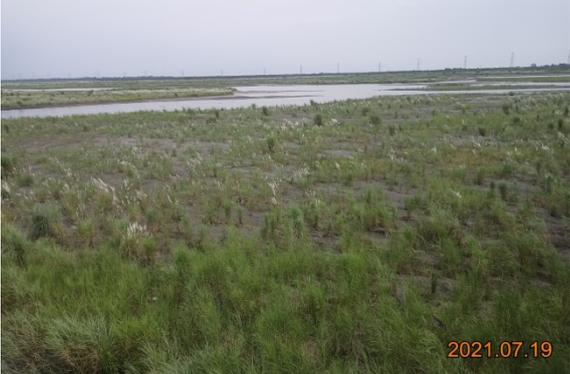
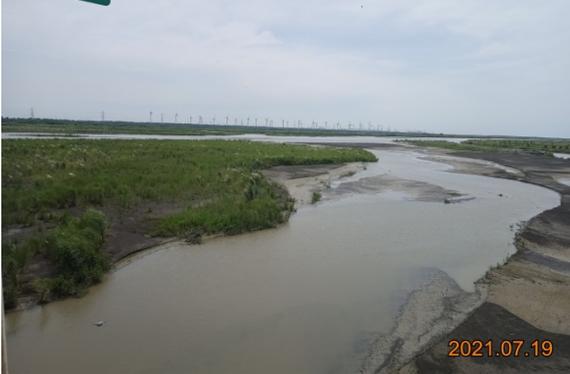
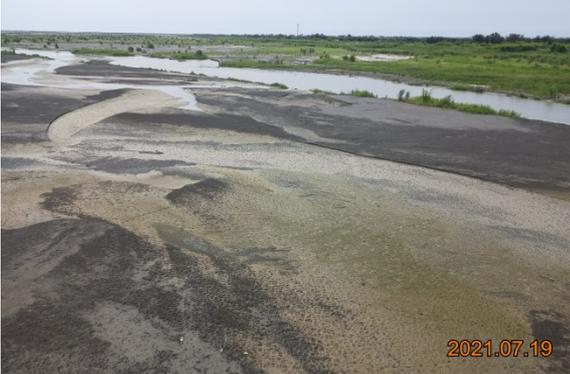
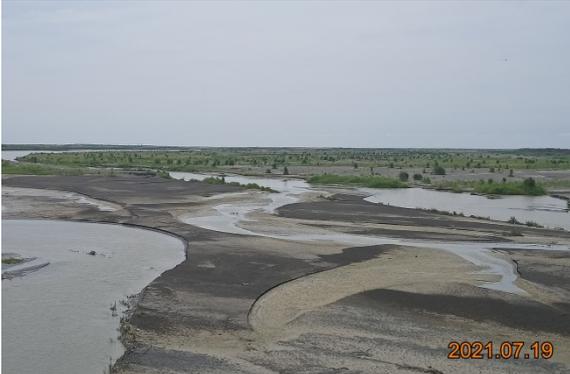
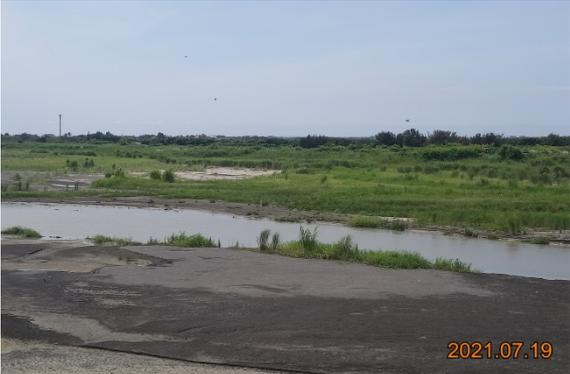
巡查表單編號	Ylep-110-007	巡查日期	110 年 07 月 19 日 星期一	
現場 照片

主要裸露灘地	<input checked="" type="checkbox"/> 上游 (<input type="checkbox"/> 北岸 <input checked="" type="checkbox"/> 河道中 <input type="checkbox"/> 南岸) / <input checked="" type="checkbox"/> 下游 (<input type="checkbox"/> 北岸 <input checked="" type="checkbox"/> 河道中 <input type="checkbox"/> 南岸)		
現地氣象資料	1. 現地風速: <u>2.2</u> m/s		2. 現地風向: _____ (degrees)
現場地形 描述	現地風速小, 河道水位高, 灘地綠覆良好 河道中裸露地面積大, 風大時有揚塵之虞, <input checked="" type="checkbox"/> 丁旭展 今日無揚塵發生。		
備註

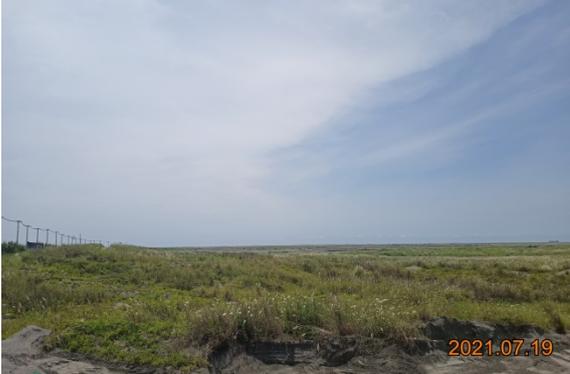
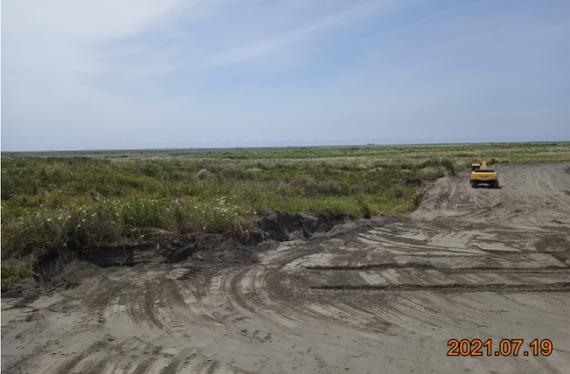
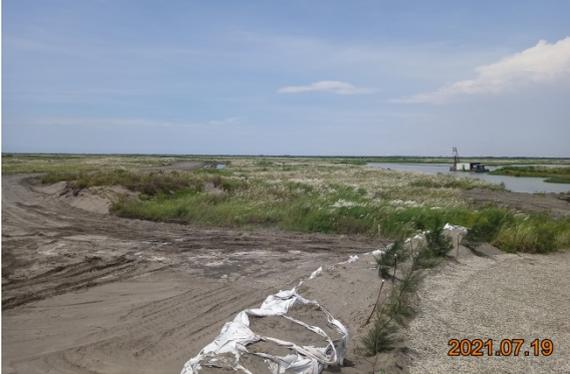
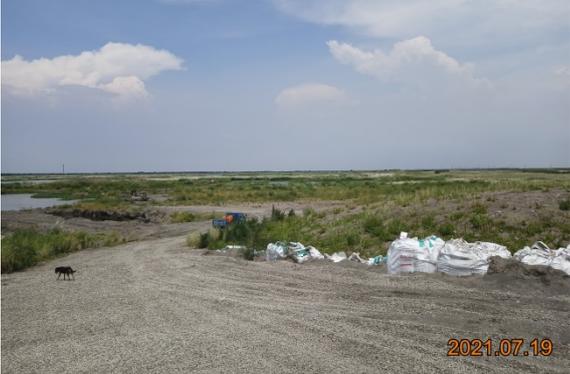
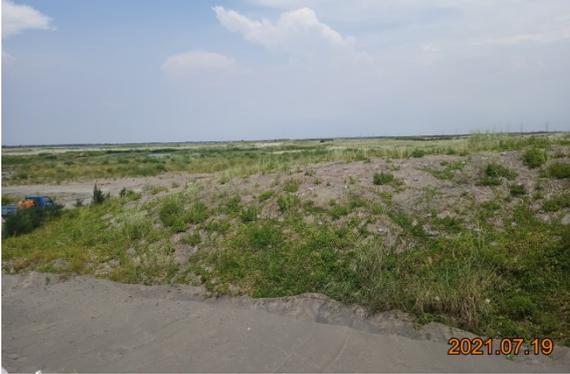
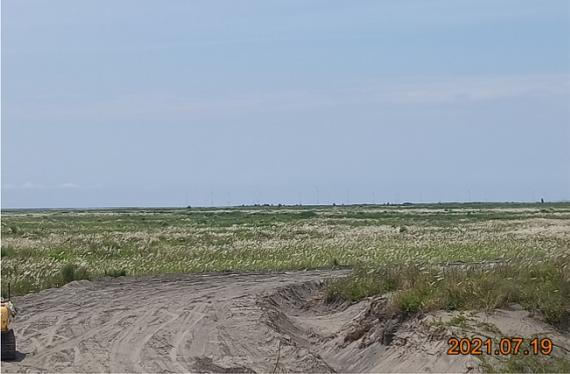
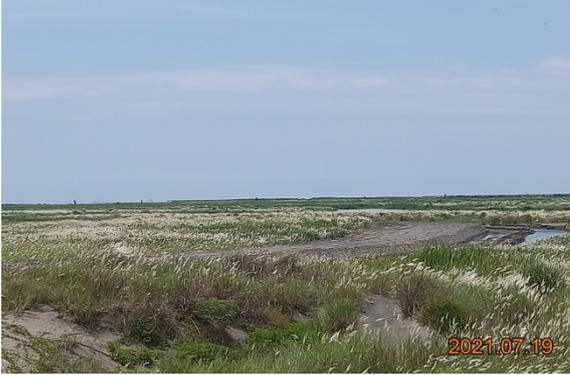
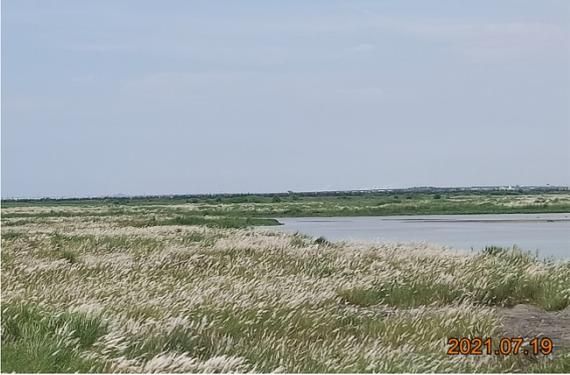
巡查表單編號	Ylep-110-008	巡查日期	110 年 07 月 19 日 星期一
現場 照片

現地氣象資料	1. 現地風速: <u>3.4</u> m/s 2. 現地風向: <u>270</u> (degrees)		
現場地形 描述	現地風速大、河道水位高，無人耕作區水線覆蓋良好 大沙洲防塵網及格草席覆蓋良好。 今日無揚塵發生。		
備註
