# 110 年度雲林縣濁水溪河川揚塵監測宣導暨環境清理計畫

## 濁水溪河川揚塵現場巡查紀錄單

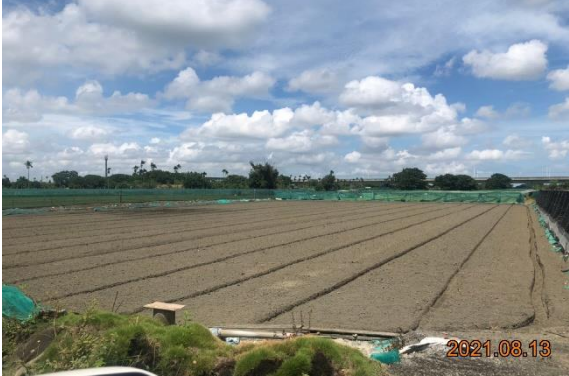
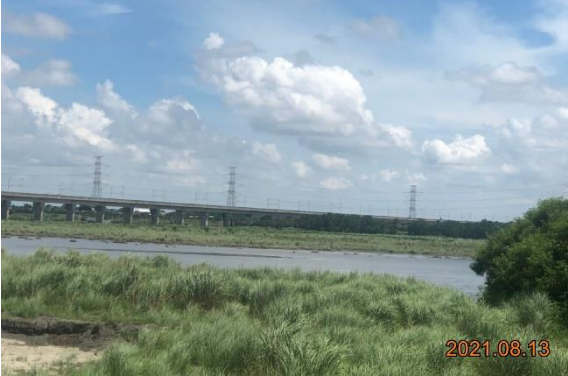
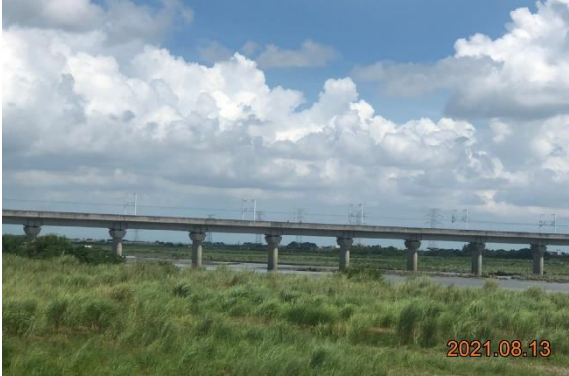
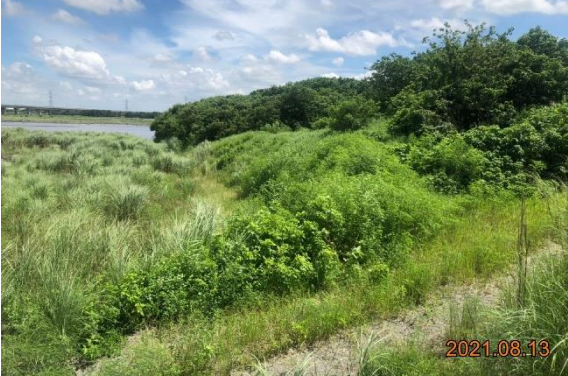
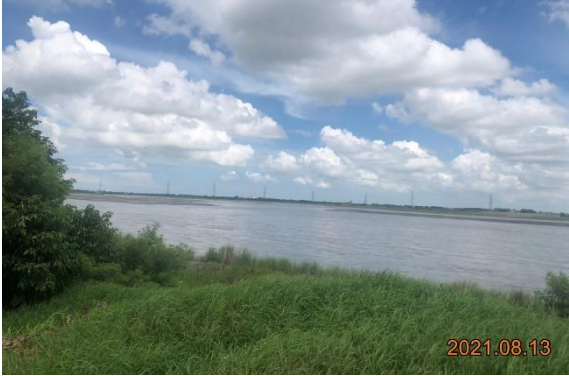
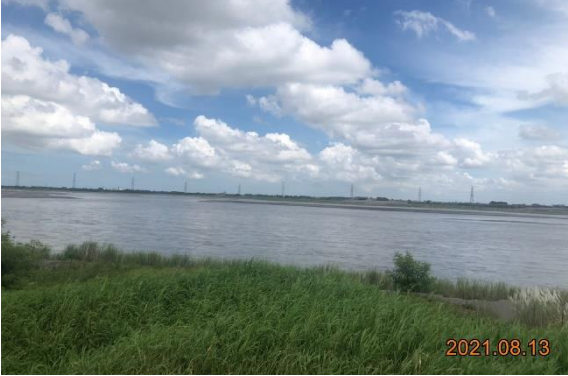
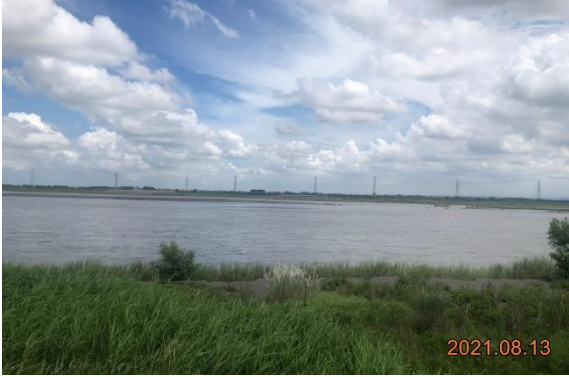
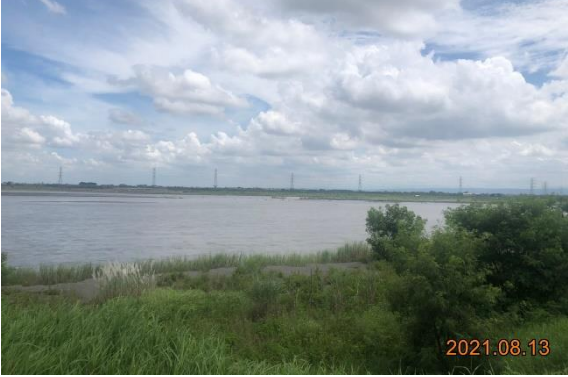
巡查表單編號	Ylep-110-010	巡查日期	110 年 08 月 13 日 星期五
現場 照片

現地氣象資料	1. 現地風速: <u>4.7</u> m/s      2. 現地風向: <u>195</u> (degrees)		
現場地形 描述	現地風速大, 河道水位高, 河道中沙洲含水率高, 灘地無人種植區植生良好, 農耕施作區休耕中, 今日無揚塵發生。		
備註
