110 年度雲林縣濁水溪河川揚塵監測宣導暨環境清理計畫

濁水溪河川揚塵現場巡查紀錄單

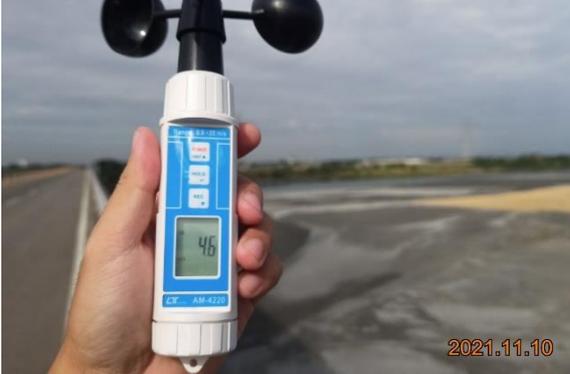
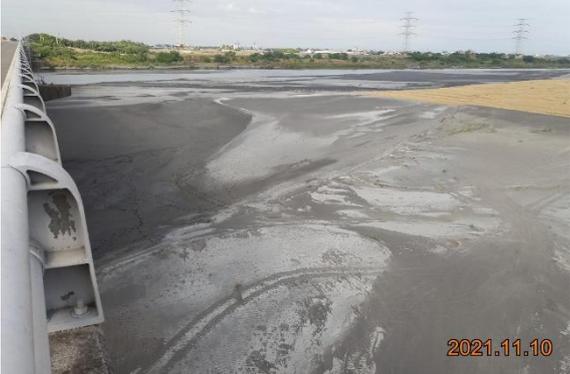
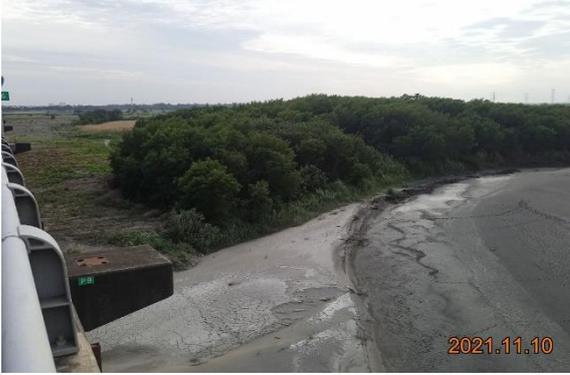
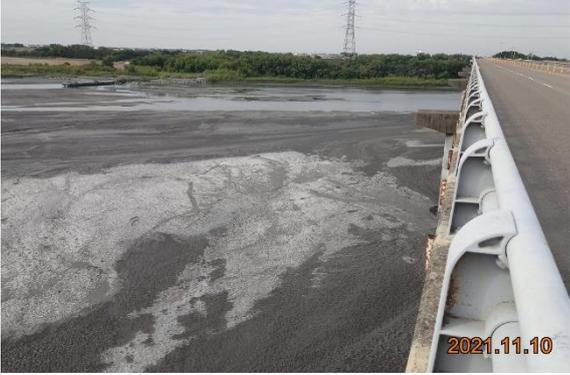
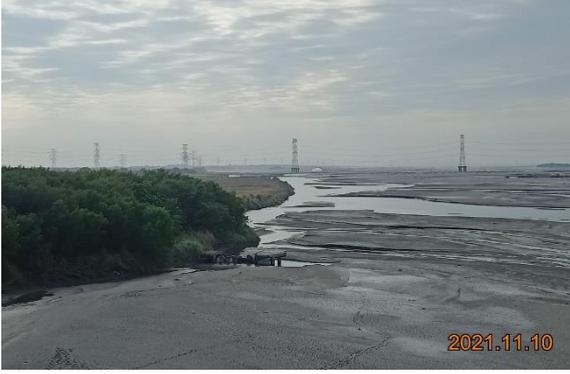
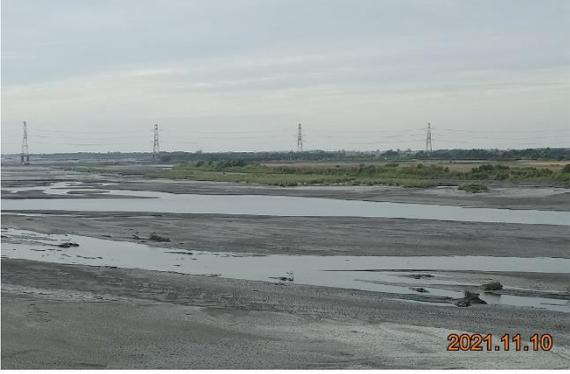
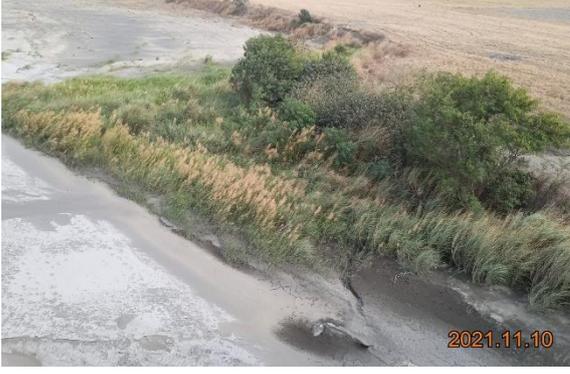
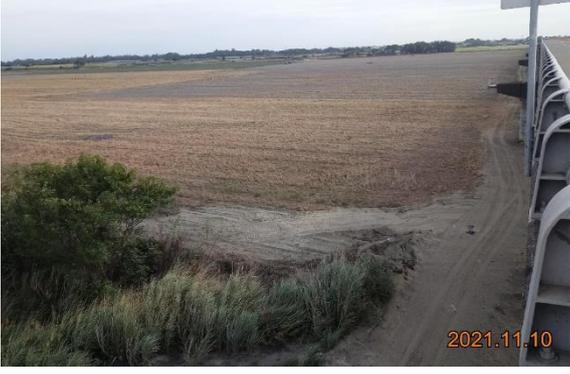
現地狀況 描述	<input checked="" type="checkbox"/> 無人耕種區 <input type="checkbox"/> 農耕施作區 <input checked="" type="checkbox"/> 抑制揚塵工法施作區 <input checked="" type="checkbox"/> 其他: _____ 鋪設稻草堆 _____ (<input type="checkbox"/> 灘地灑水 <input checked="" type="checkbox"/> 綠覆蓋 <input type="checkbox"/> 水覆蓋 <input type="checkbox"/> 防風林 <input type="checkbox"/> 防塵網 <input type="checkbox"/> 培厚 <input type="checkbox"/> 疏濬)		
主要裸露灘地	<input checked="" type="checkbox"/> 上游 (<input type="checkbox"/> 北岸 <input checked="" type="checkbox"/> 河道中 <input type="checkbox"/> 南岸) / <input checked="" type="checkbox"/> 下游 (<input type="checkbox"/> 北岸 <input checked="" type="checkbox"/> 河道中 <input type="checkbox"/> 南岸)		
現地氣象資料	1. 現地風速: _____ 4.6 _____ m/s 2. 現地風向: _____ 6 _____ (degrees)		
現場地形 描述	現地風速大，河道水位正常，無人耕種區綠覆良好，上下游河道中皆有稻草蓆鋪設，上下游南岸裸露灘地面積較大，風大時有揚塵之虞，今日無揚塵發生。		
備註

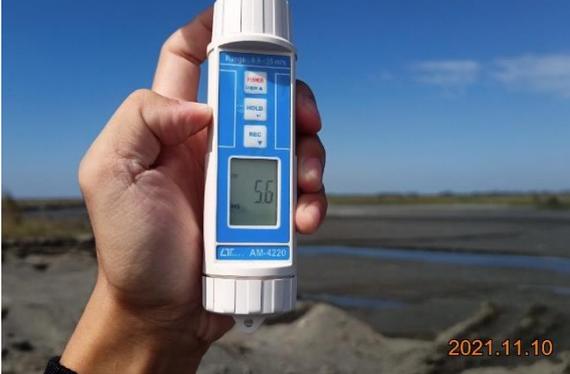
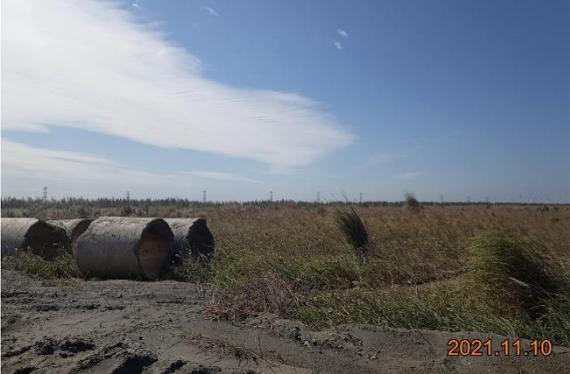
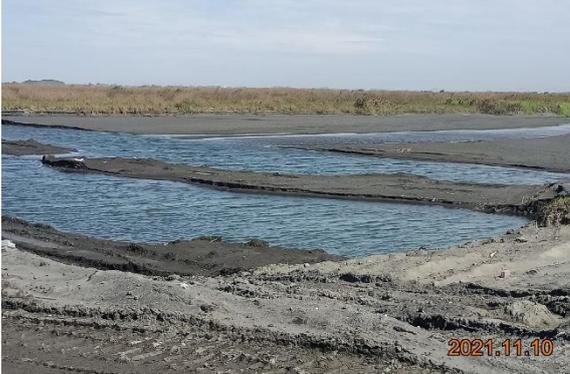
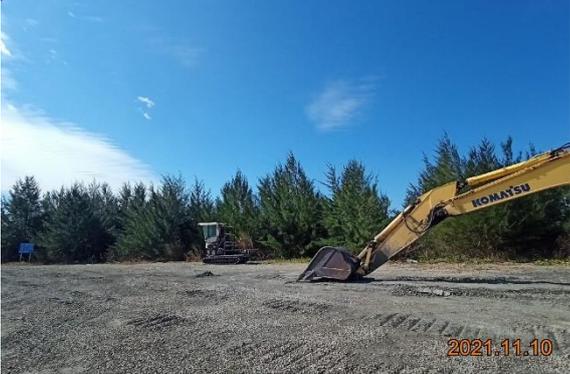
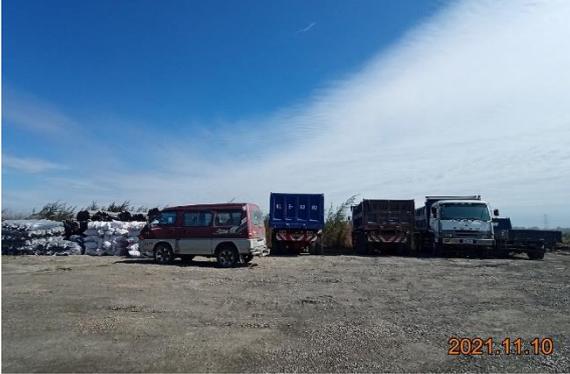
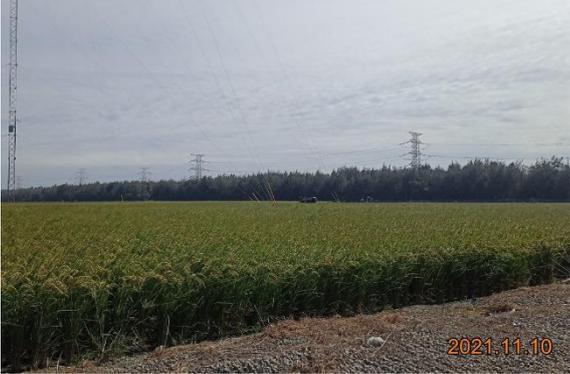
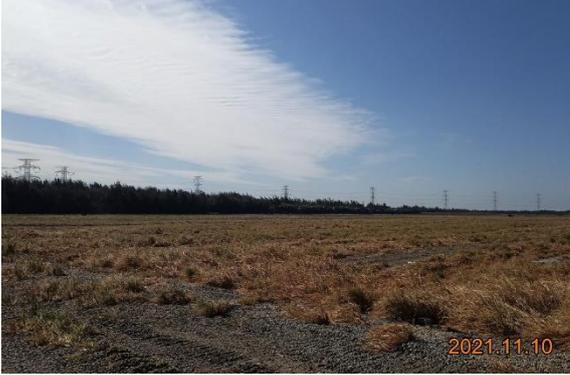
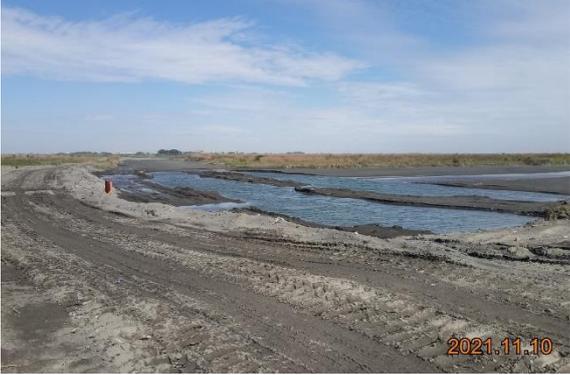
現地狀況 描述	<input checked="" type="checkbox"/> 無人耕種區 <input checked="" type="checkbox"/> 農耕施作區 <input checked="" type="checkbox"/> 抑制揚塵工法施作區 <input type="checkbox"/> 其他: _____ (<input type="checkbox"/> 灘地灑水 <input checked="" type="checkbox"/> 綠覆蓋 <input type="checkbox"/> 水覆蓋 <input checked="" type="checkbox"/> 防風林 <input type="checkbox"/> 防塵網 <input type="checkbox"/> 培厚 <input type="checkbox"/> 疏濬)		
主要裸露灘地	<input type="checkbox"/> 上游 (<input type="checkbox"/> 北岸 <input type="checkbox"/> 河道中 <input type="checkbox"/> 南岸) / <input type="checkbox"/> 下游 (<input type="checkbox"/> 北岸 <input type="checkbox"/> 河道中 <input type="checkbox"/> 南岸)		
現地氣象資料	1. 現地風速: _____ 5.6 _____ m/s 2. 現地風向: _____ 6 _____ (degrees)		
現場地形 描述	現地風速大，河道水位正常，無人耕種區綠覆良好，農耕施作區生長良好，防風林植生良好，現場抑制揚塵工法施作中，今日無揚塵發生。		
備註

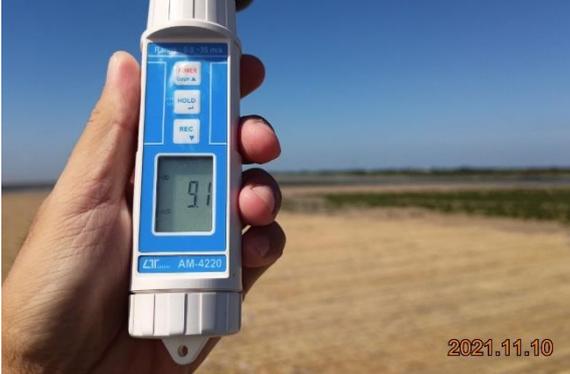
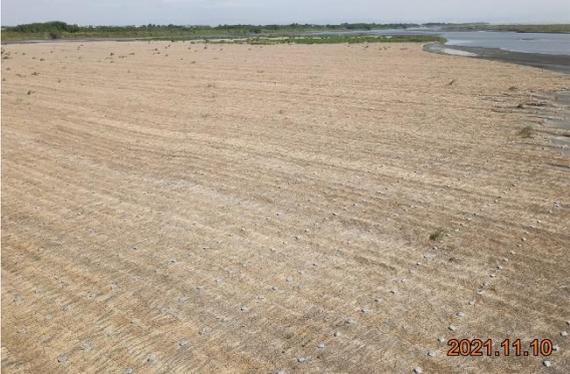
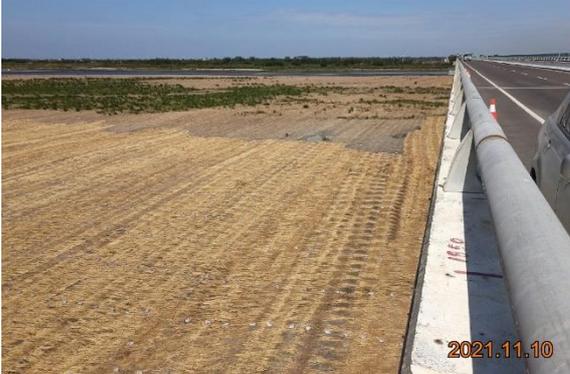
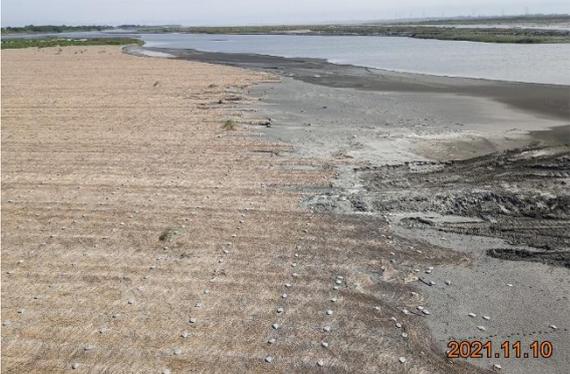
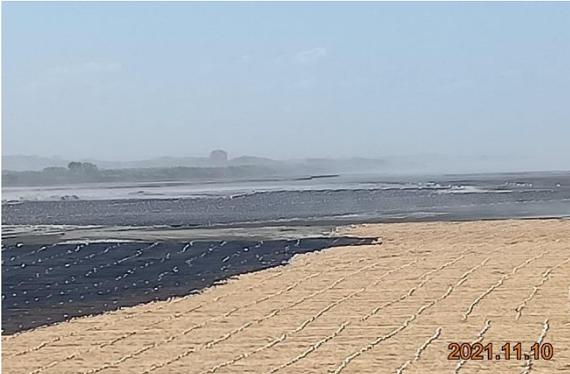
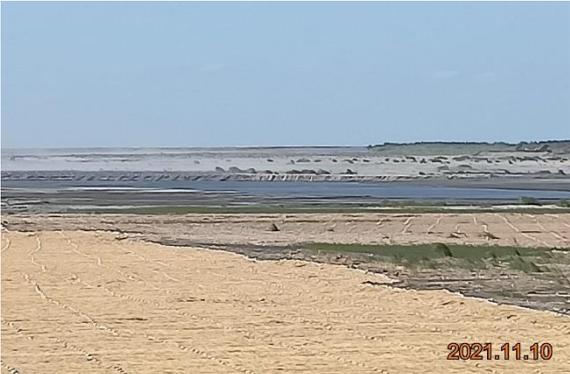
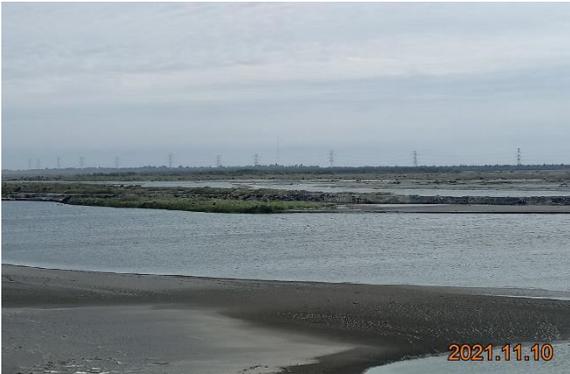
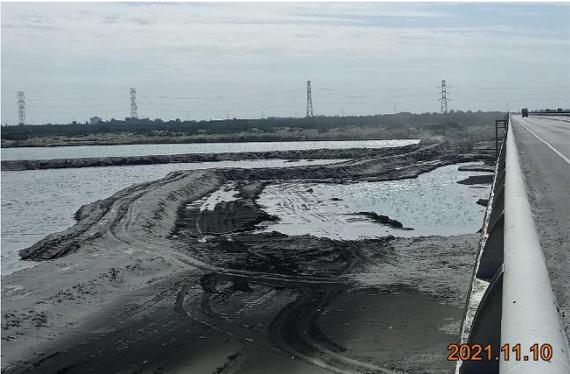
現地狀況 描述	<input checked="" type="checkbox"/> 無人耕種區 <input type="checkbox"/> 農耕施作區 <input type="checkbox"/> 抑制揚塵工法施作區 <input checked="" type="checkbox"/> 其他: _____ 稻草蓆 _____ (<input type="checkbox"/> 灘地灑水 <input checked="" type="checkbox"/> 綠覆蓋 <input checked="" type="checkbox"/> 水覆蓋 <input type="checkbox"/> 防風林 <input type="checkbox"/> 防塵網 <input type="checkbox"/> 培厚 <input type="checkbox"/> 疏濬)		
主要裸露灘地	<input checked="" type="checkbox"/> 上游 (<input type="checkbox"/> 北岸 <input type="checkbox"/> 河道中 <input checked="" type="checkbox"/> 南岸) / <input type="checkbox"/> 下游 (<input type="checkbox"/> 北岸 <input type="checkbox"/> 河道中 <input checked="" type="checkbox"/> 南岸)		
現地氣象資料	1. 現地風速: _____ 9.1 _____ m/s 2. 現地風向: _____ 9 _____ (degrees)		
現場地形 描述	現地風速大，河道水位正常，無人耕種區水綠覆良好，上下游河道中稻草蓆鋪設良好，上下游南岸裸露面積較大，風大時有揚塵之虞，今日無揚塵發生。		
備註

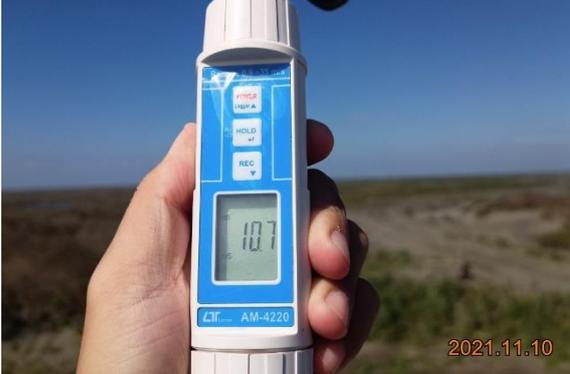
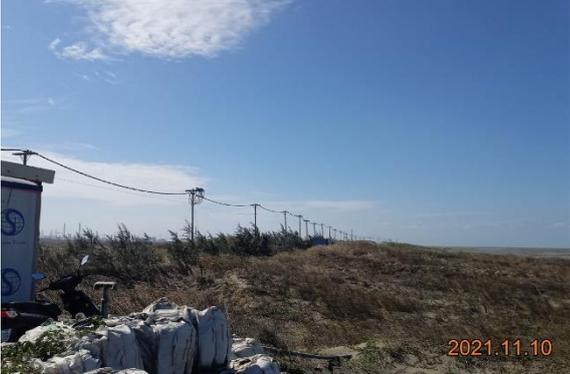
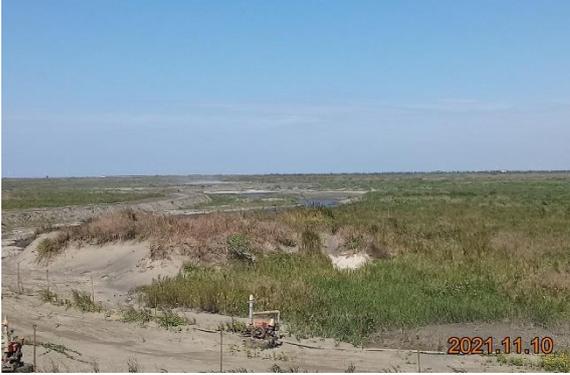
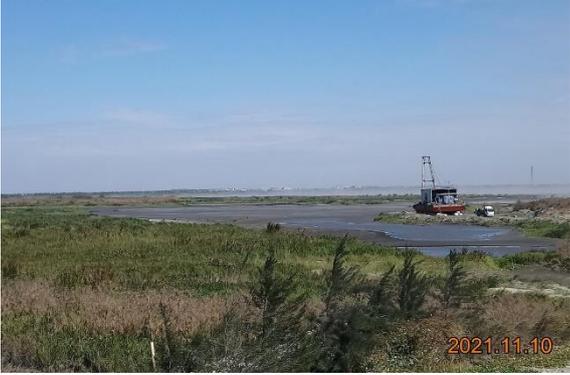
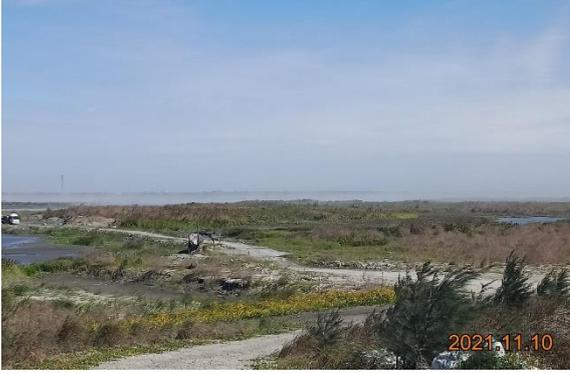
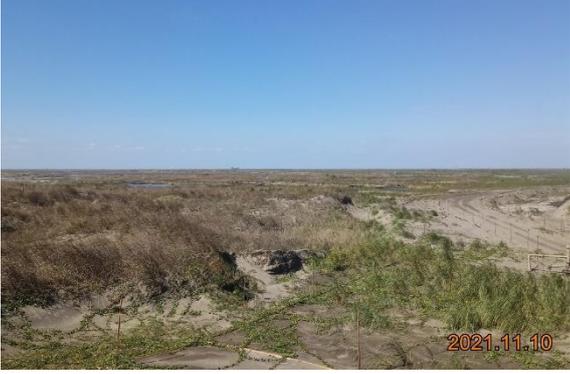
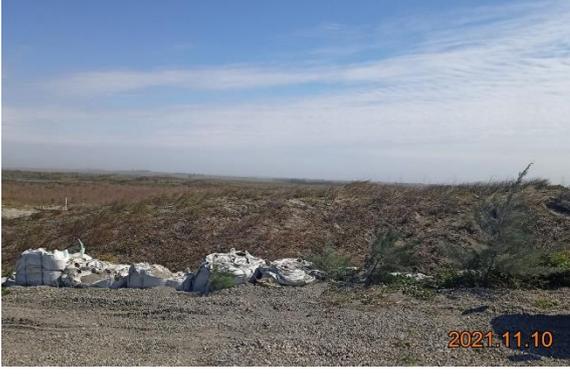
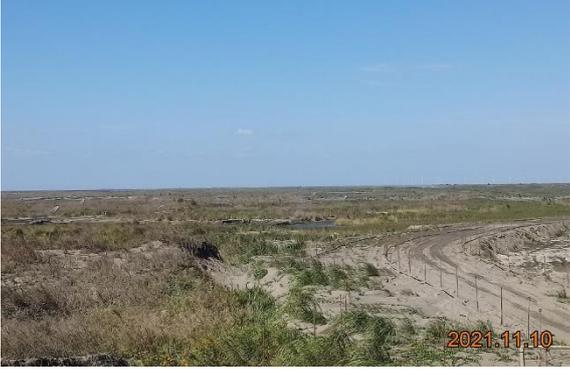
現地狀況 描述	<input checked="" type="checkbox"/> 無人耕種區 <input type="checkbox"/> 農耕施作區 <input checked="" type="checkbox"/> 抑制揚塵工法施作區 <input type="checkbox"/> 其他: _____ (<input type="checkbox"/> 灘地灑水 <input checked="" type="checkbox"/> 綠覆蓋 <input checked="" type="checkbox"/> 水覆蓋 <input checked="" type="checkbox"/> 防風林 <input type="checkbox"/> 防塵網 <input type="checkbox"/> 培厚 <input type="checkbox"/> 疏濬)		
主要裸露灘地	<input type="checkbox"/> 上游 (<input type="checkbox"/> 北岸 <input type="checkbox"/> 河道中 <input type="checkbox"/> 南岸) / <input type="checkbox"/> 下游 (<input type="checkbox"/> 北岸 <input type="checkbox"/> 河道中 <input type="checkbox"/> 南岸)		
現地氣象資料	1. 現地風速: _____ 10.7 _____ m/s 2. 現地風向: _____ 6 _____ (degrees)		
現場地形 描述	現地風速大，無人耕種區水綠覆良好，防風林狀況良好，現場抑制揚塵工法施作中，今日無揚塵發生。		
備註
