# 109 年度雲林縣濁水溪揚塵監測宣導暨揚塵污染環境洗街計畫

## 濁水溪河川揚塵 01 月份現場巡查總表

## 濁水溪河川揚塵現場巡查紀錄單

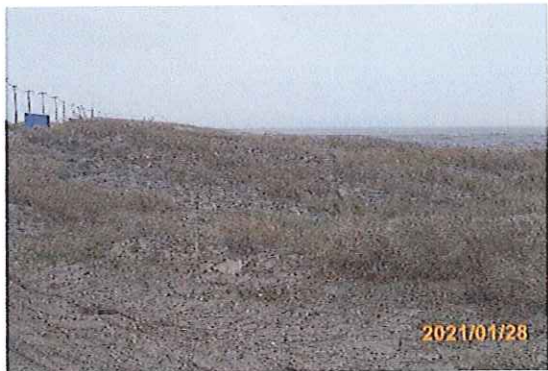
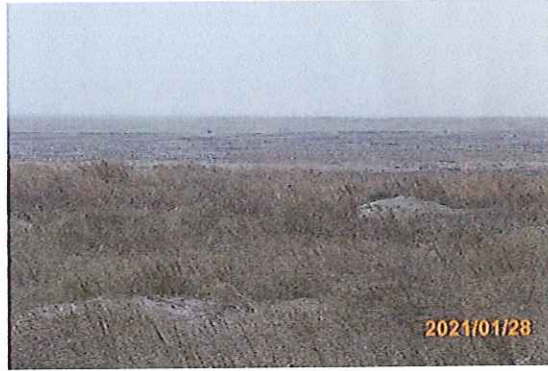
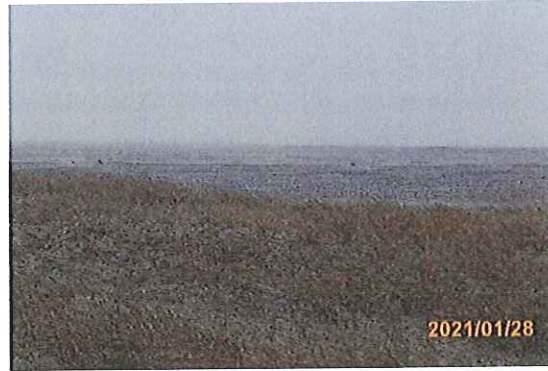
巡查表單編號	Ylep-109- 129	巡查日期	110 年 01 月 28 日 星期 四
現場 照片	  <p>2021/01/28</p>	  <p>2021/01/28</p>	
	  <p>2021/01/28</p>	  <p>2021/01/28</p>

現地氣象資料	1、現地風速: <u>11.5</u> m/s ; 2、現地風向: <u>36</u> (degrees)		
現場地形描述	現地風速大, 0 號井前 3 裸露地水覆狀況洗滌好, 大沙洲 裸露地水線持續灑水, 今日甚明顯揚塵狀況洗滌 生.		
備註	疏濬工程持續進行中, 大沙洲及便道均有進行灑 水作業.

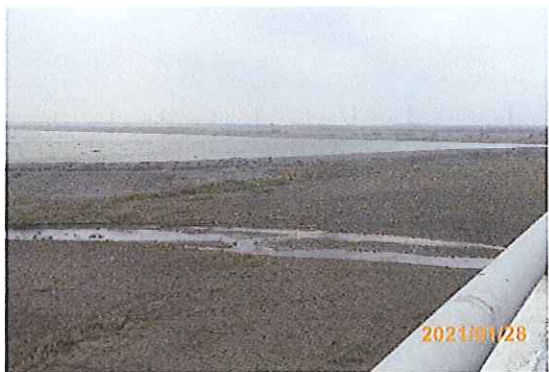
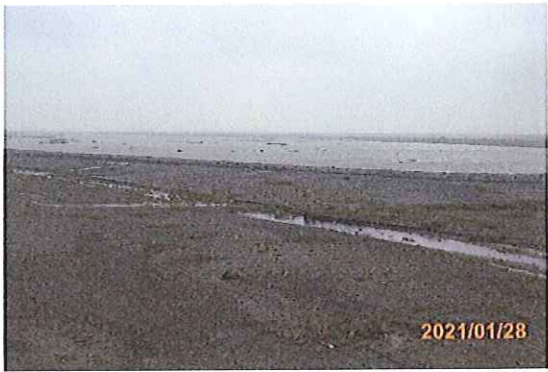
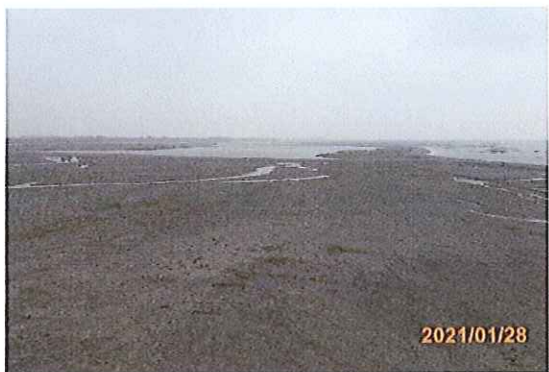
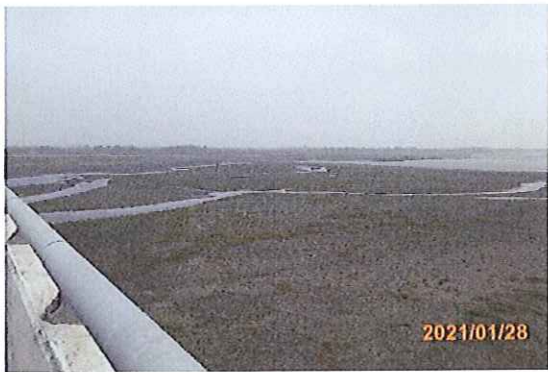
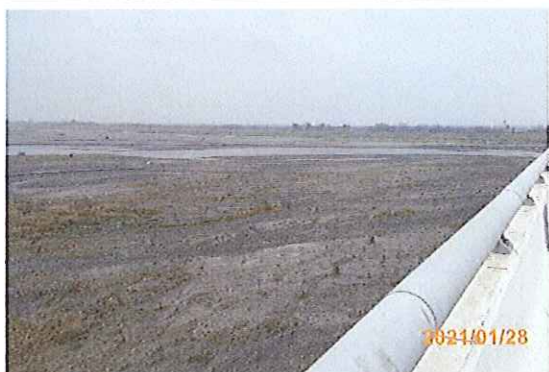
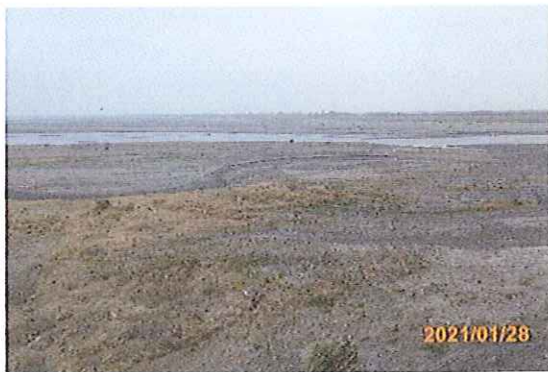
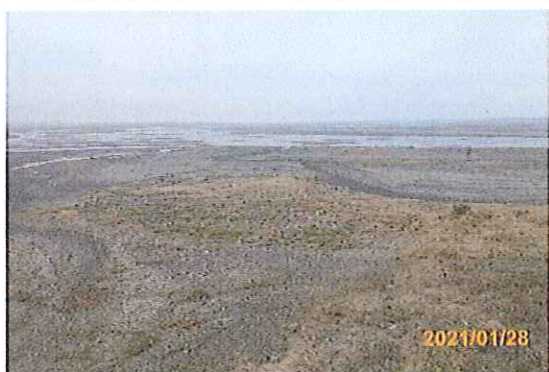
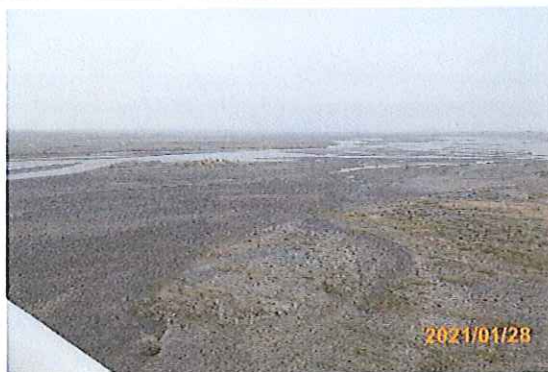
巡查表單編號	Ylep-109-128	巡查日期	110 年 01 月 28 日 星期 四
現場 照片

現地氣象資料	1、現地風速： <u>11.2</u> m/s   ;   2、現地風向： <u>4</u> (degrees)		
現場地形描述	現地風速大，水道上游靠北岸下游於河道中，目前 裸露灘地均濕潤，上下游蓄水池水覆蓋狀況 良好，今日無揚塵狀況發生。		
備註

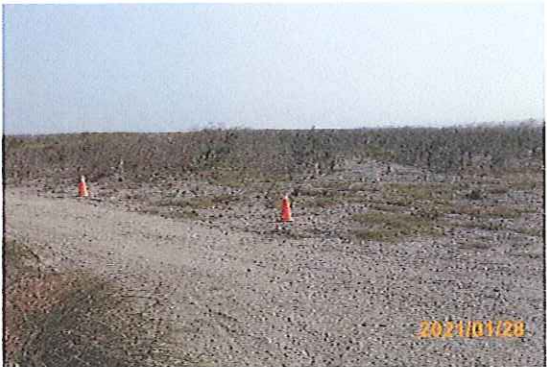
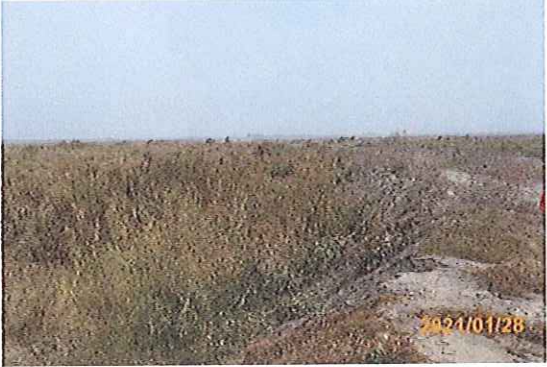
巡查表單編號	Ylep-109- 127	巡查日期	110 年 01 月 28 日 星期 四
現場 照片

現地氣象資料	1、現地風速: <u>6.1</u> m/s ; 2、現地風向: <u>15</u> (degrees)		
現場 地形描述	現地風速大、水流偏北岸、南岸灘地蓄水池水位高水覆狀況良好、河床綠覆植生茂盛、防風林植生狀況良好、今日無揚塵狀況。		
備註

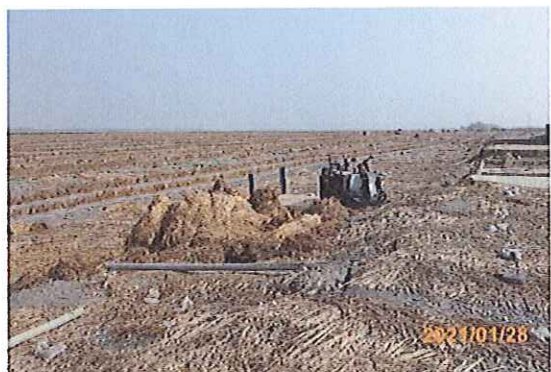
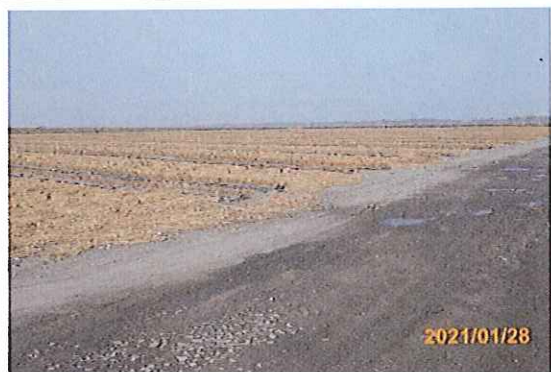
巡查表單編號	Ylepb-109-126	巡查日期	110 年 01 月 28 日 星期 四
現場 照片

現地氣象資料	1、現地風速: <u>5.6</u> m/s ; 2、現地風向: <u>351</u> (degrees)		
現場地形描述	現地風速大, 水流偏北岸, 南岸培厚灘地稻草蓆覆蓋良好, 今日無揚塵狀況發生。		
備註	防珠林及便道均有進行灑水作業。

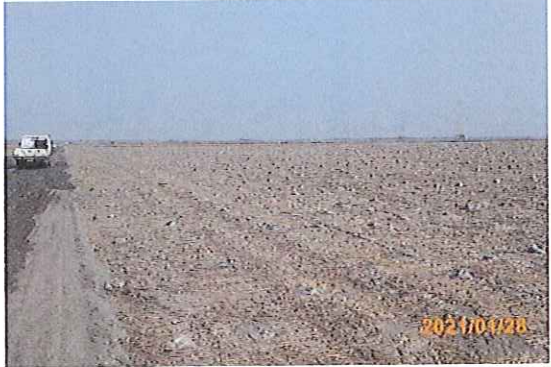
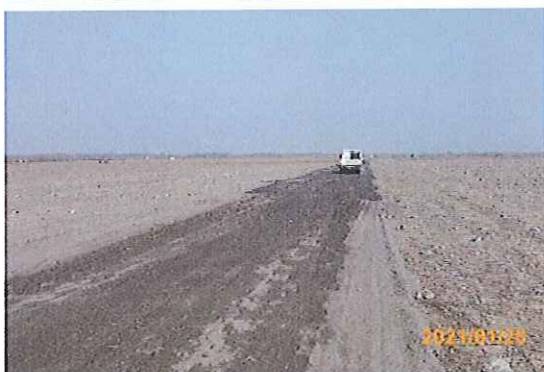
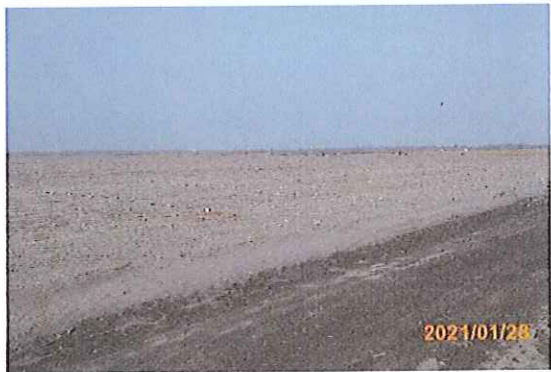
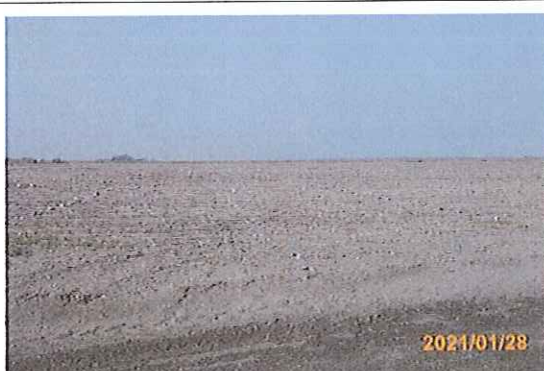
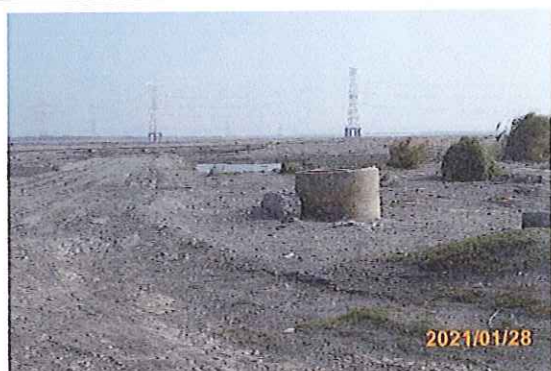
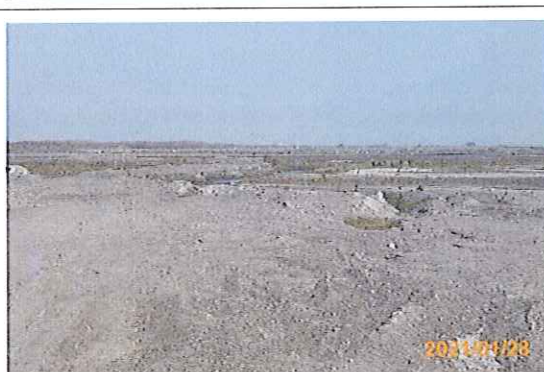
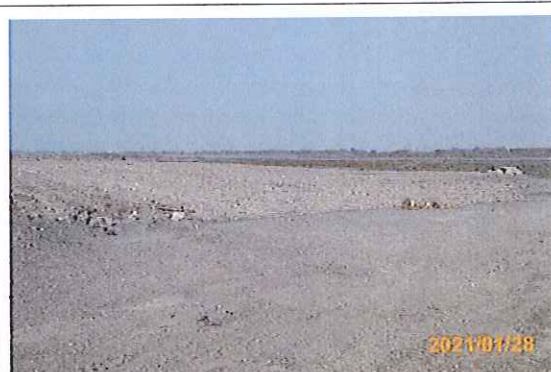
巡查表單編號	Ylep-109- 125	巡查日期	110 年 01 月 28 日 星期 四
現場 照片

現地氣象資料	1、現地風速： <u>4.6</u> m/s ； 2、現地風向： <u>1</u> (degrees)		
現場地形描述	現地風速大，水流集中北岸、南岸培厚區稻草蓆覆蓋良好、河床邊灘地表面稍微乾燥，今日無揚塵狀況發生。		
備註	便道有進行灑水作業。

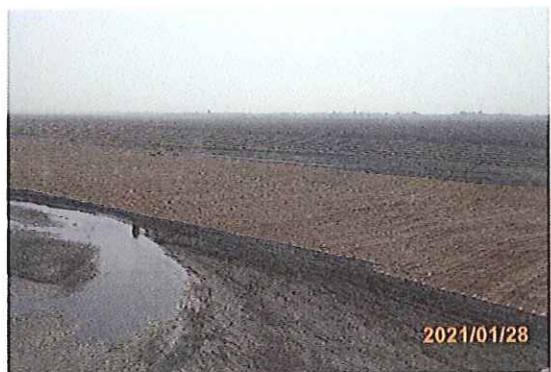
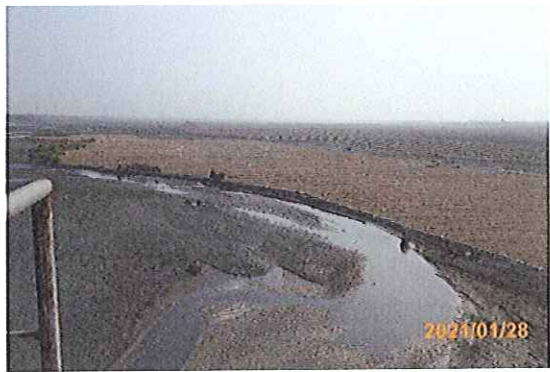
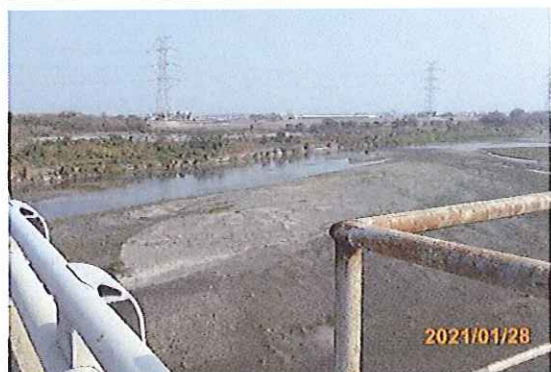
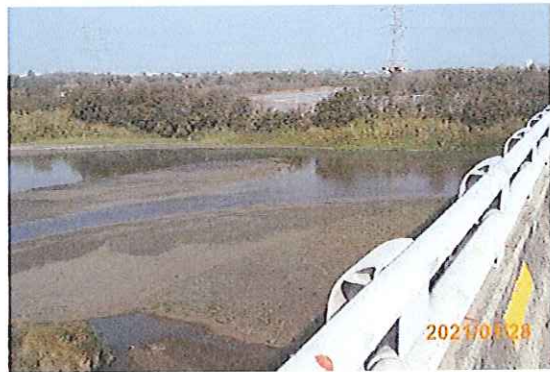
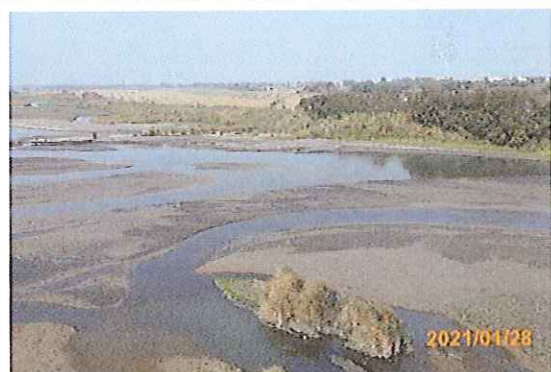
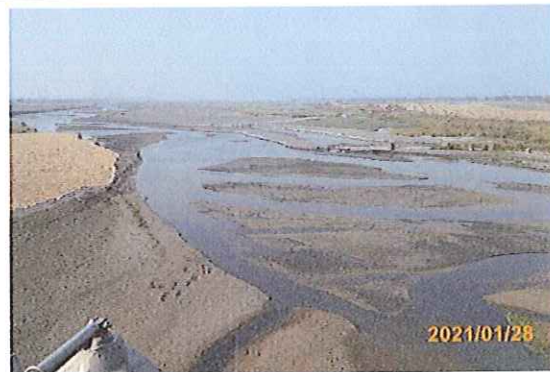
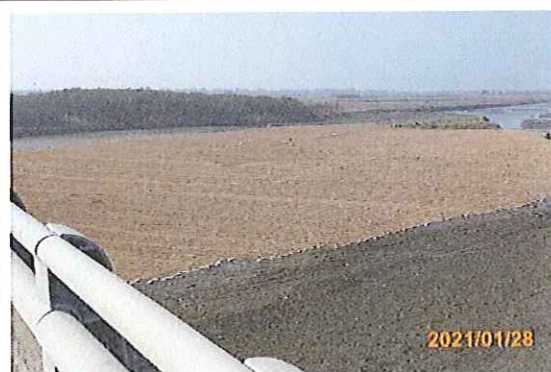
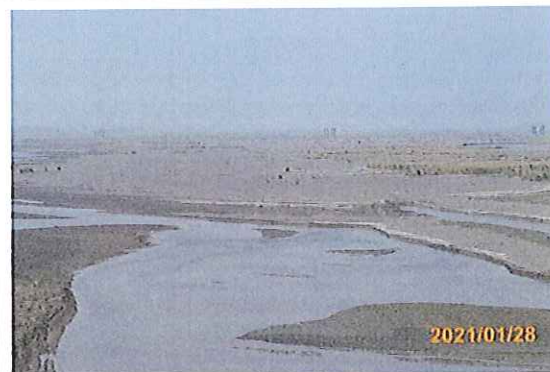
巡查表單編號	Ylepb-109- 124	巡查日期	110 年 01 月 28 日 星期四
現場 照片

現地氣象資料	1、現地風速： <u>5.1</u> m/s   ;   2、現地風向： <u>3</u> (degrees)		
現場地形描述	現地風速大、水流上游偏北岸下游於河道中、上下游南岸裸露灘地尚整頓、今日無揚塵狀況發生。		
備註	上下游南岸灘地進行稻草蓆鋪設、進度約 95%。

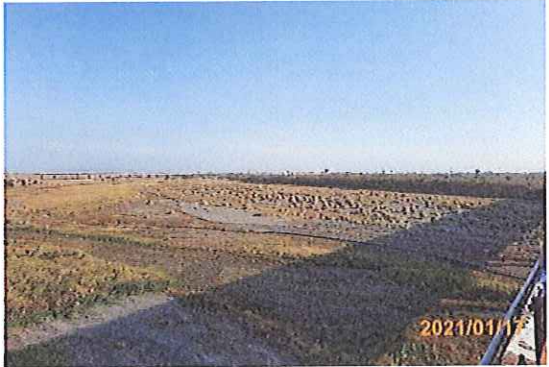
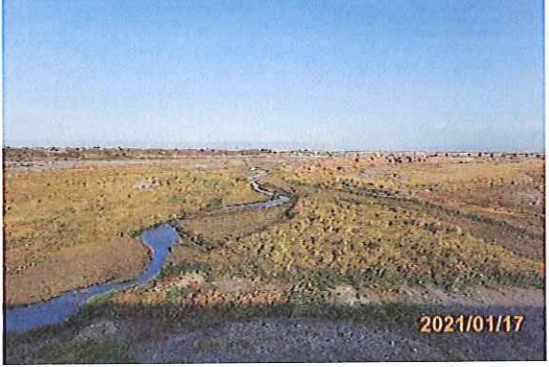
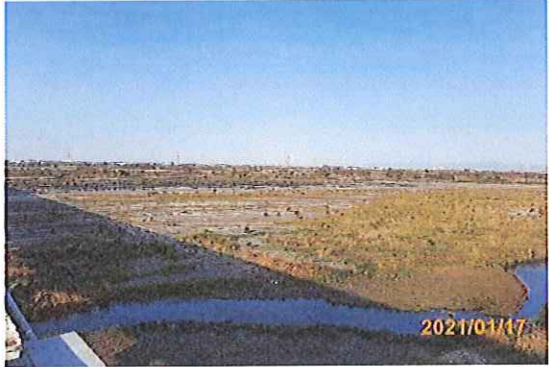
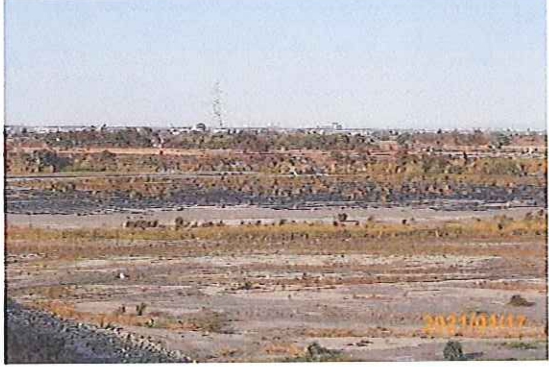
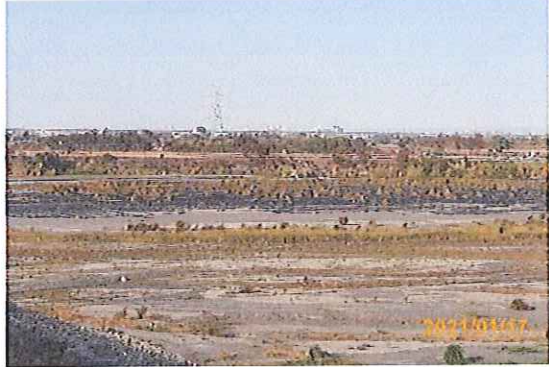
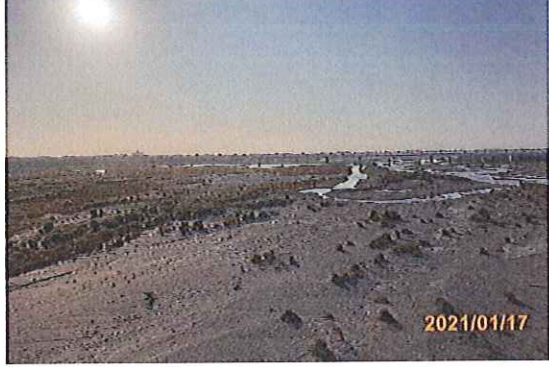
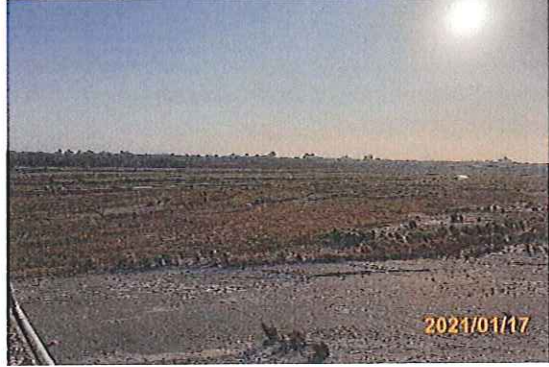
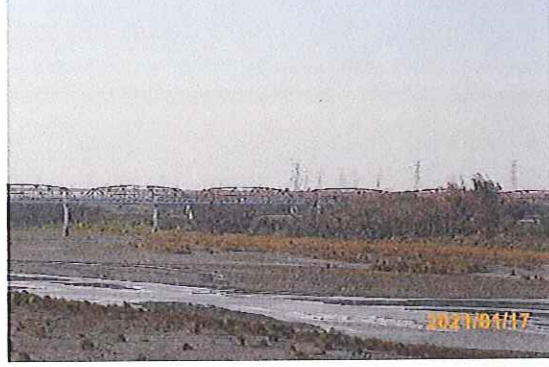
巡查表單編號	Ylep-109- 121	巡查日期	110 年 01 月 17 日 星期

現地氣象資料	1、現地風速： <u>9.7</u> m/s   ;   2、現地風向： <u>11</u> (degrees)		
現場地形描述	現地風速大，河道集中北岸，上下游灘地尚濕潤，水，綠覆良好，無揚塵現象		
備註	無

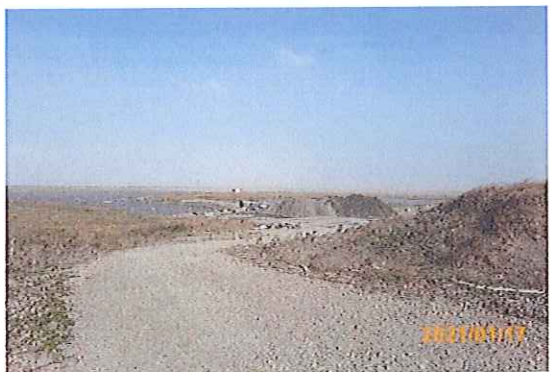
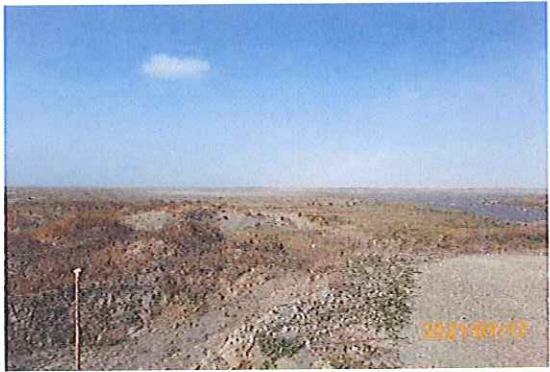
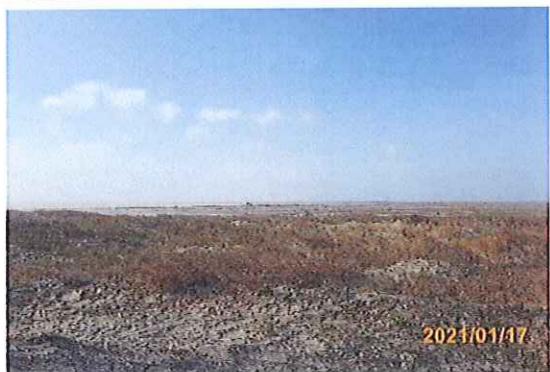
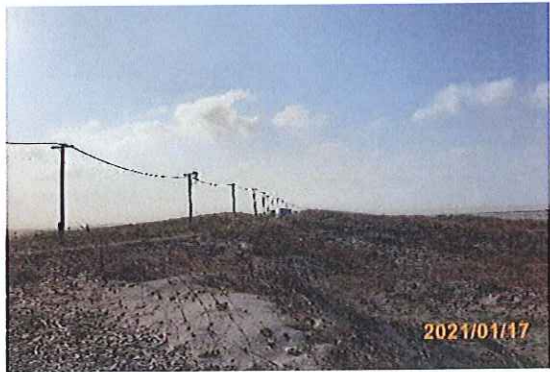
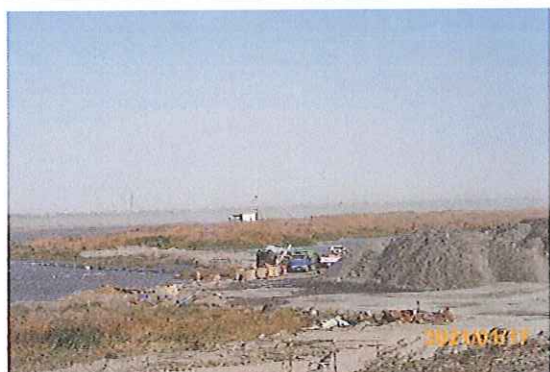
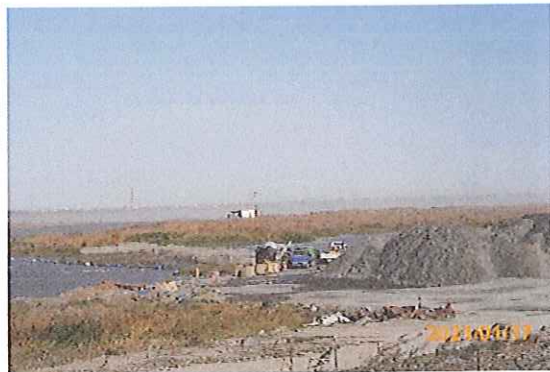
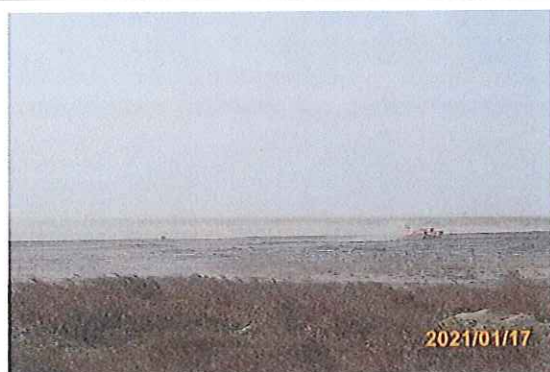
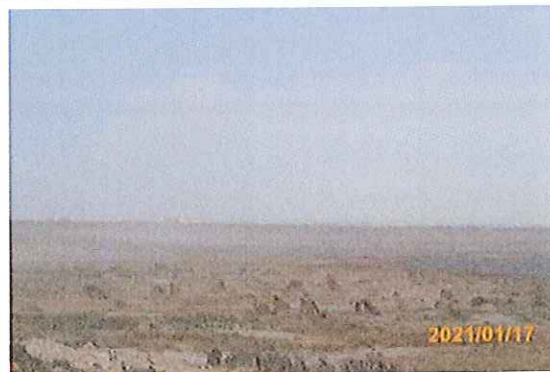
巡查表單編號	Ylep-109- 120	巡查日期	110 年 01 月 17 日 星期

現地氣象資料	1、現地風速： <u>16.8</u> m/s ； 2、現地風向： <u>10</u> (degrees)		
現場地形描述	現地風速大，上游南岸水覆良好，北岸有輕微揚塵， 下游中南岸大沙洲有中度揚塵現象		
備註	現場大沙洲灑水中

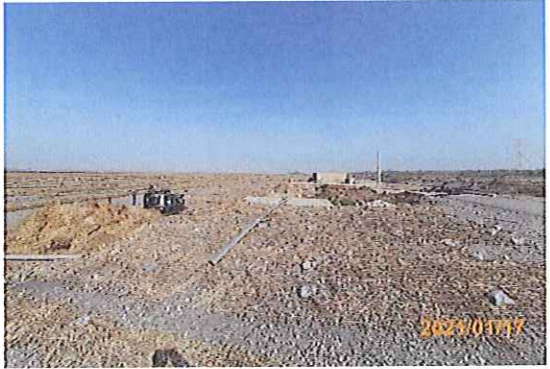
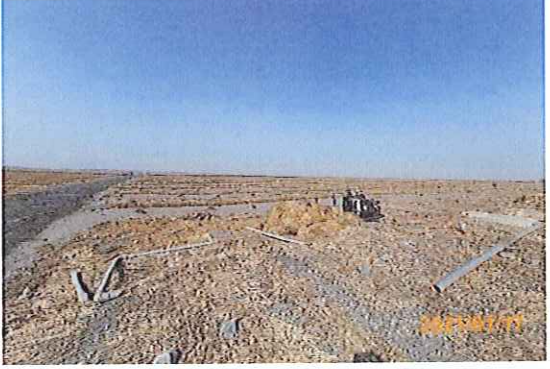
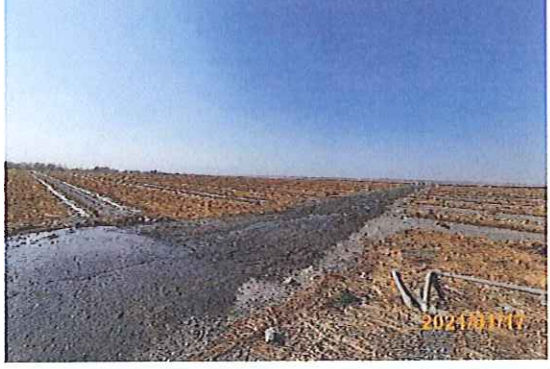
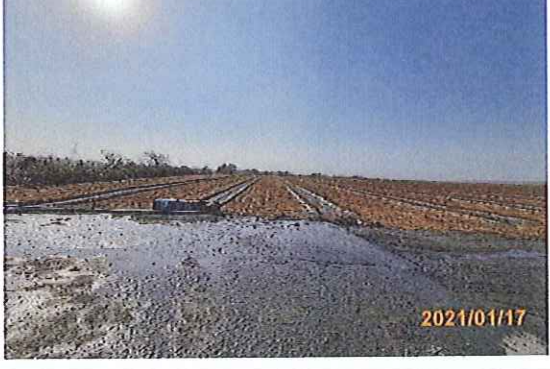
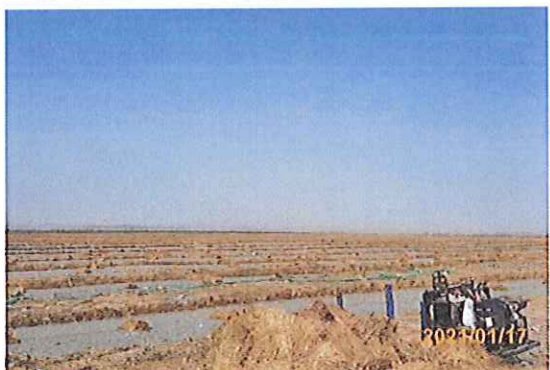
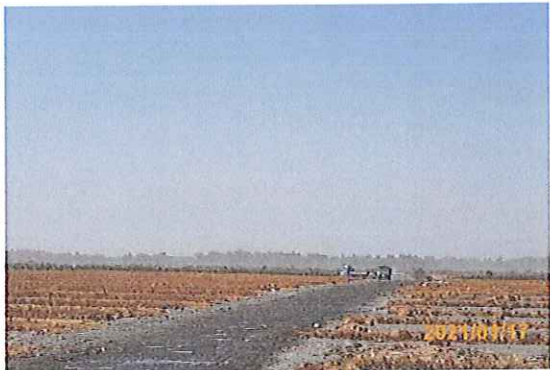
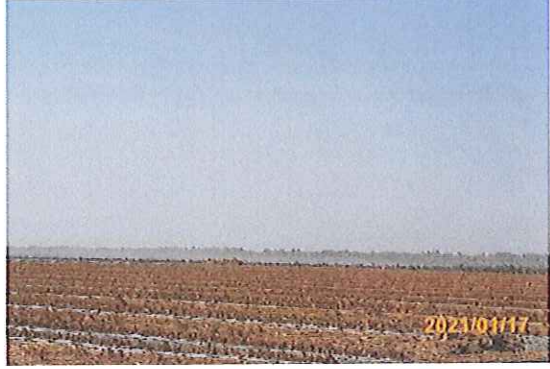
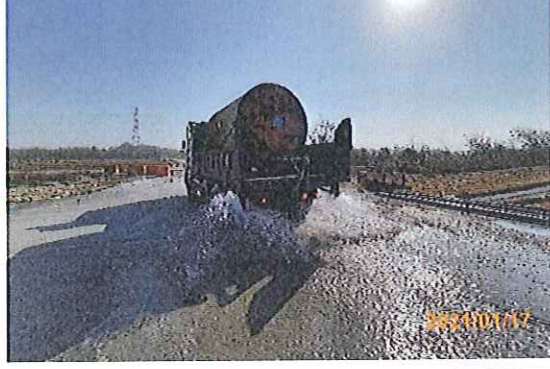
巡查表單編號	Ylep-109- 117	巡查日期	110 年 01 月 17 日 星期

主要裸露灘地	<input checked="" type="checkbox"/> 上游( <input type="checkbox"/> 北岸 <input checked="" type="checkbox"/> 河道中 <input checked="" type="checkbox"/> 南岸) / <input checked="" type="checkbox"/> 下游( <input type="checkbox"/> 北岸 <input checked="" type="checkbox"/> 河道中 <input checked="" type="checkbox"/> 南岸)		
現地氣象資料	1、現地風速： <u>9.1</u> m/s ;   2、現地風向： <u>354</u> (degrees)		
現場地形描述	現地風速大，南岸灘地鋪設有大面積稻草蓆，因多日無雨，北岸灘地乾燥，揚起輕度揚塵		
備註	現場水車灑水中

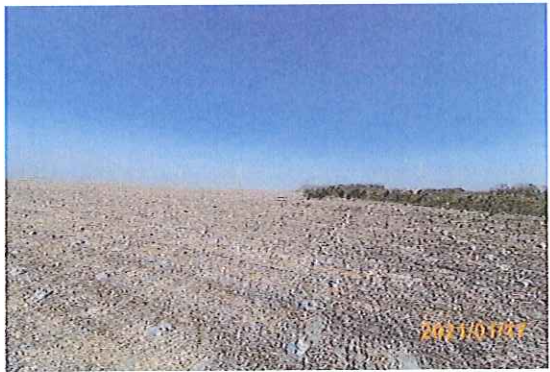
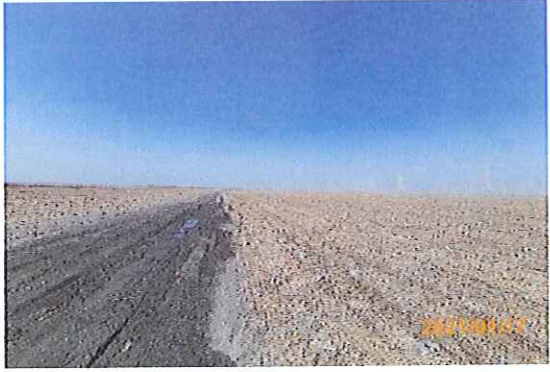
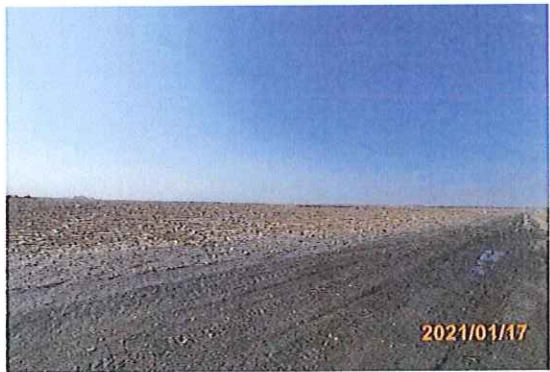
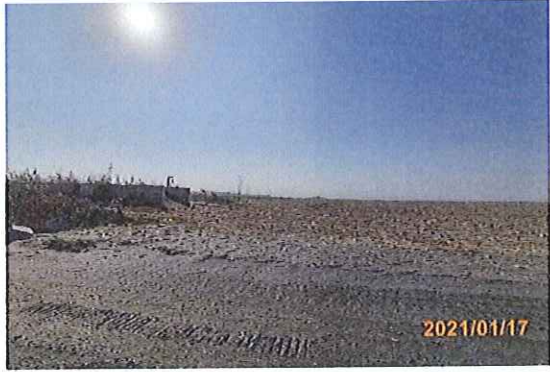
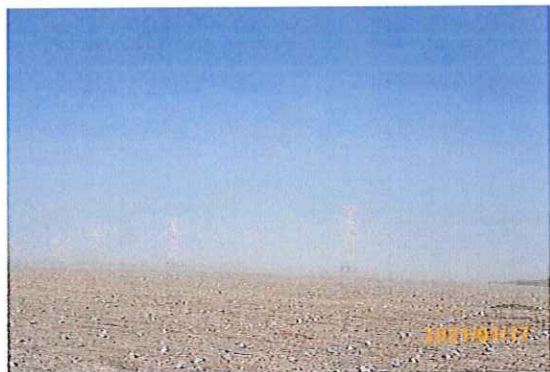
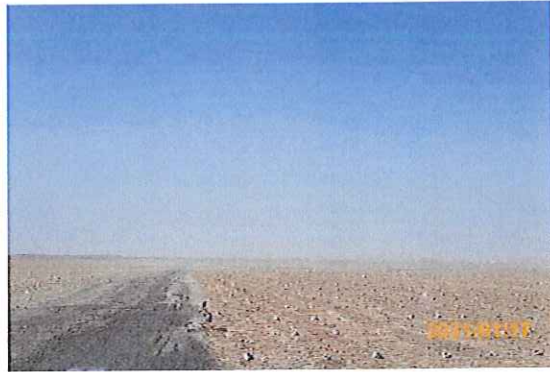
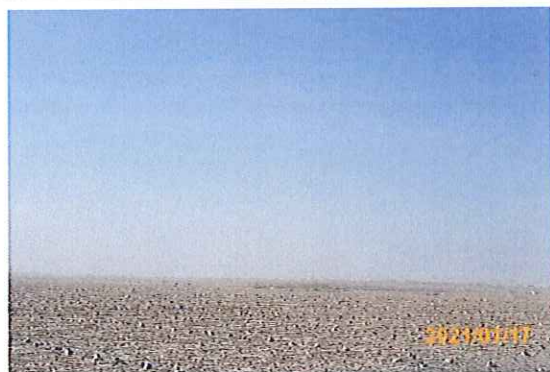
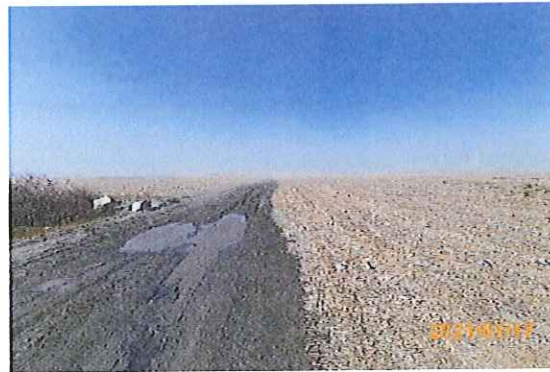
巡查表單編號	Ylep-109-116	巡查日期	110 年 01 月 17 日 星期

主要裸露灘地	<input checked="" type="checkbox"/> 上游( <input type="checkbox"/> 北岸 <input checked="" type="checkbox"/> 河道中 <input checked="" type="checkbox"/> 南岸) / <input checked="" type="checkbox"/> 下游( <input type="checkbox"/> 北岸 <input checked="" type="checkbox"/> 河道中 <input checked="" type="checkbox"/> 南岸)		
現地氣象資料	1、現地風速: <u>11.0</u> m/s ;   2、現地風向: <u>349</u> (degrees)		
現場地形描述	現地風速大,水流集中北岸,中南岸培厚灘地 鋪設有大面積稻草蓆,北岸灘地乾燥,有中度揚塵現象		
備註	無

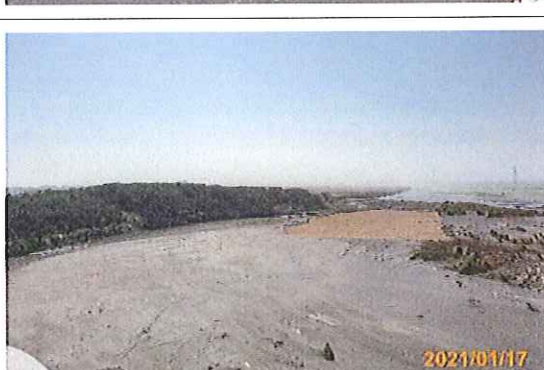
巡查表單編號	Ylep-109- 115	巡查日期	110 年 01 月 17 日 星期

現地氣象資料	1、現地風速： <u>10.5</u> m/s ； 2、現地風向： <u>13</u> (degrees)		
現場地形描述	<p style="font-size: 1.2em; color: purple;">現地風速大,南岸灘地上游尚濕潤,下游稻草蓆鋪設中,靠電塔河中島有中度揚塵現象</p>		
備註	無

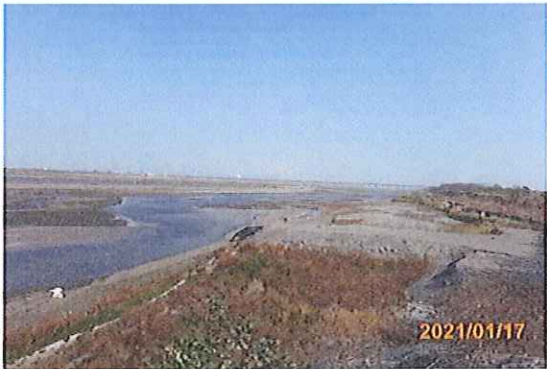
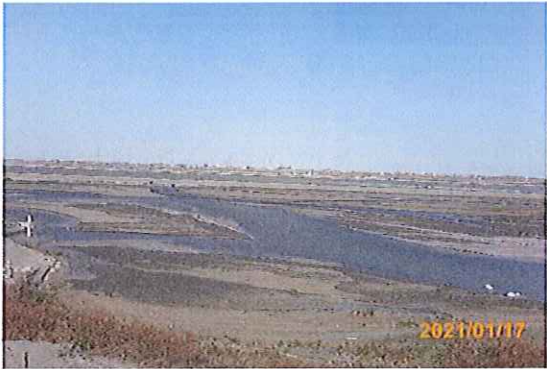
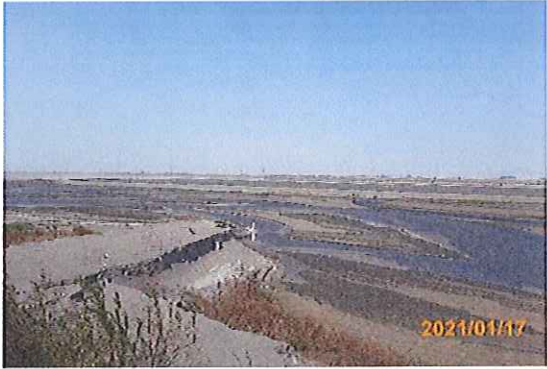
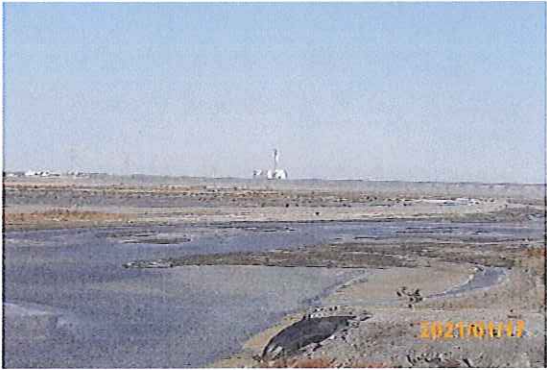
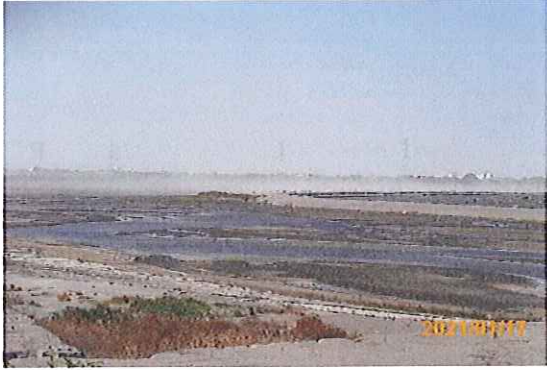
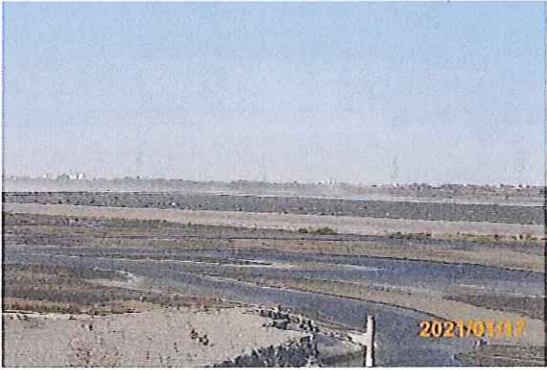
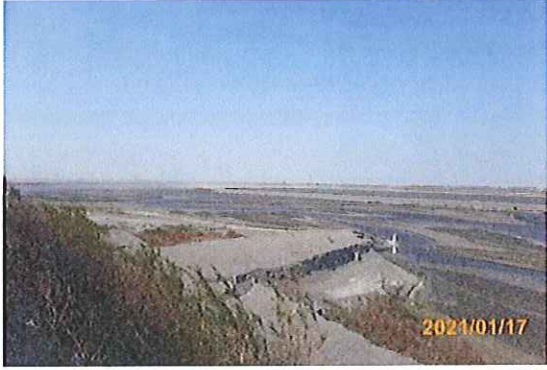
巡查表單編號	Ylep-109-114	巡查日期	110 年 01 月 17 日 星期   日
現場 照片

現地氣象資料	1、現地風速： <u>12.4</u> m/s ; 2、現地風向： <u>4</u> (degrees)		
現場 地形描述	現地風速大, 多日無雨, 水位偏低, 北岸灘地偏乾燥, 揚起中度揚塵現象		
備註	無
