109 年度雲林縣濁水溪揚塵監測宣導暨揚塵污染環境洗街計畫

濁水溪河川揚塵 02 月份現場巡查總表

濁水溪河川揚塵現場巡查紀錄單

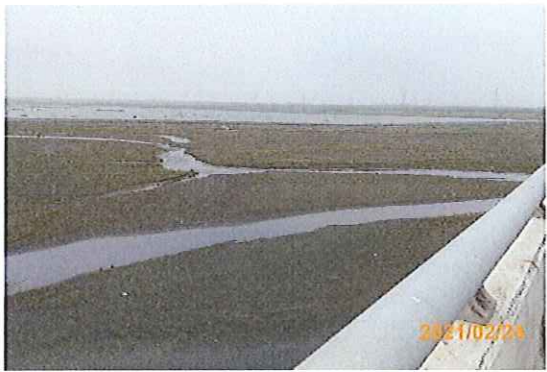
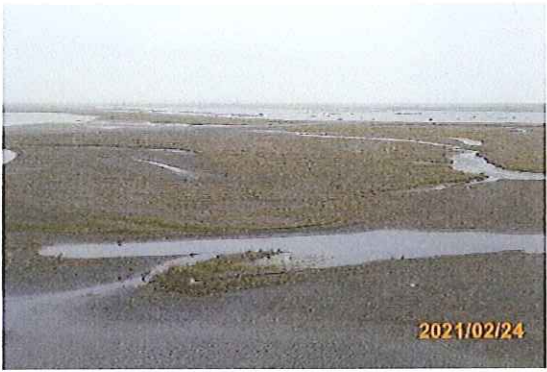
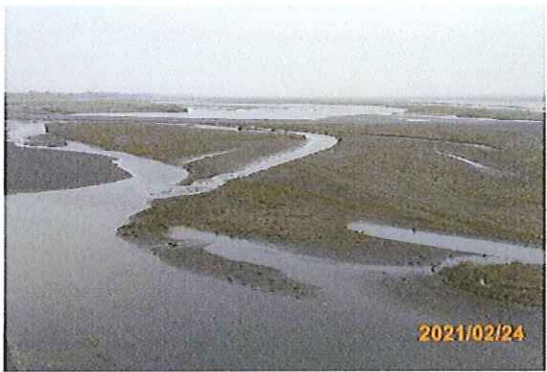
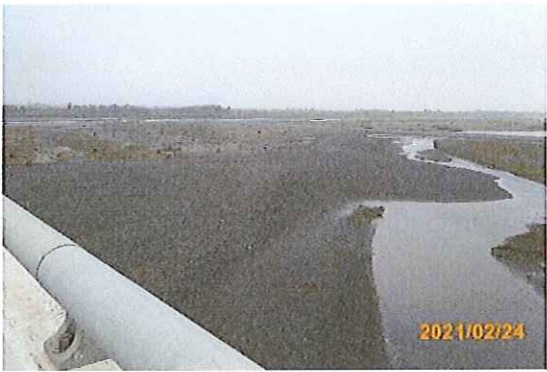
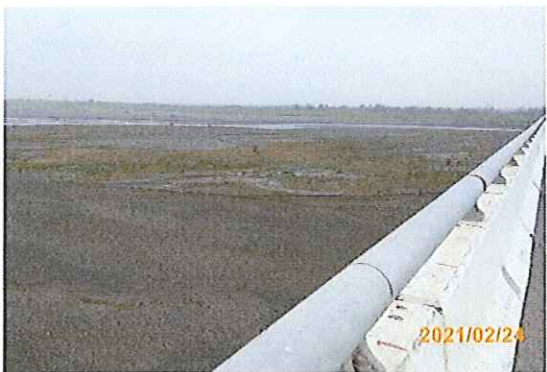
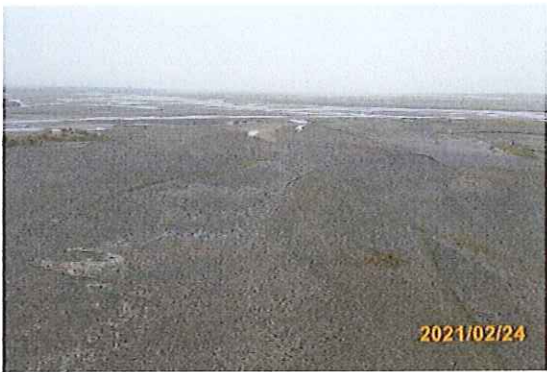
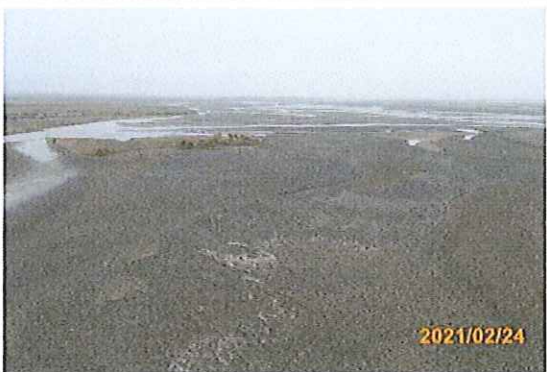
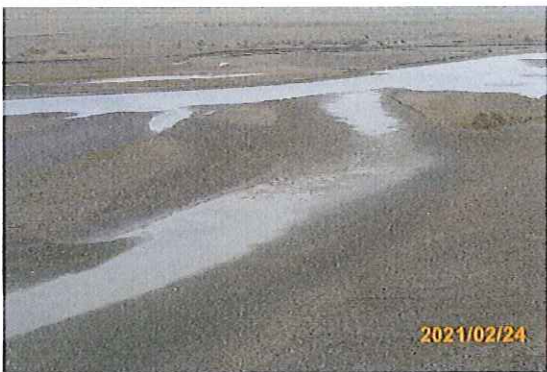
巡查表單編號	Ylep-109- 1A7	巡查日期	110 年 02 月 24 日 星期三
現場 照片

現地氣象資料	1、現地風速： <u>6.6</u> m/s ; 2、現地風向： <u>31</u> 度 (degrees)		
現場地形描述	現地風速大，河道水位低，目前裸露灘地尚濕潤，上下游蓄水池水覆狀況良好，今日無揚塵狀況發生。		
備註	無

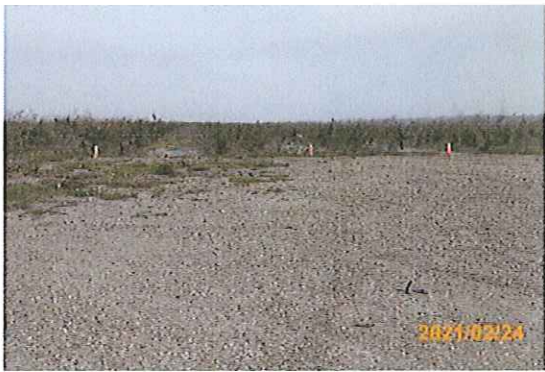
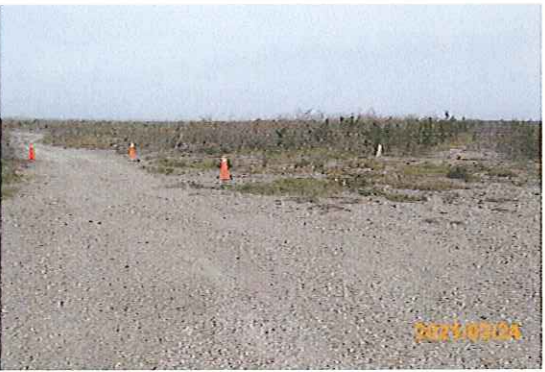
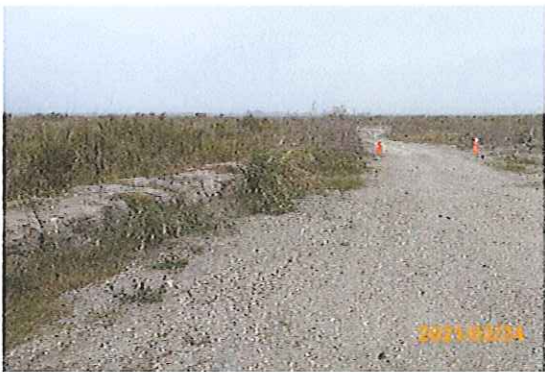
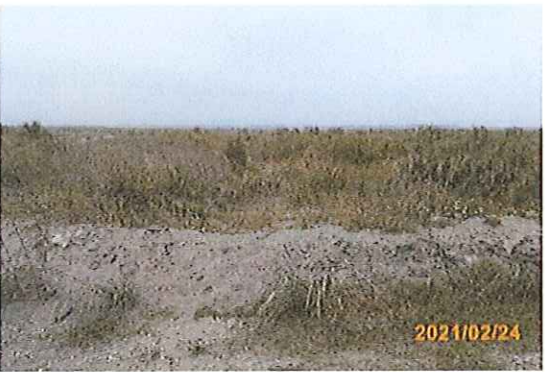
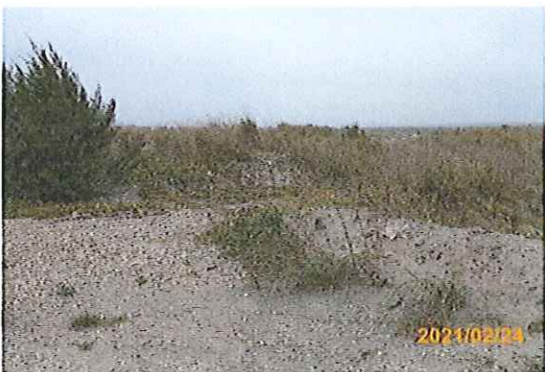
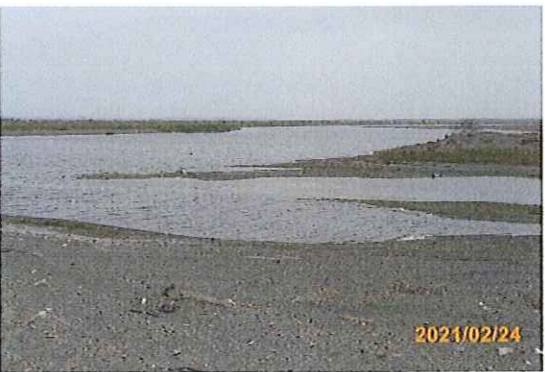
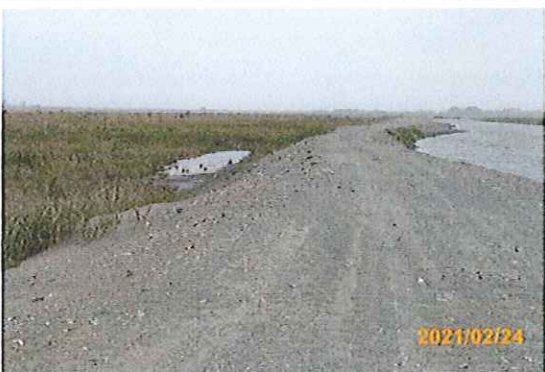
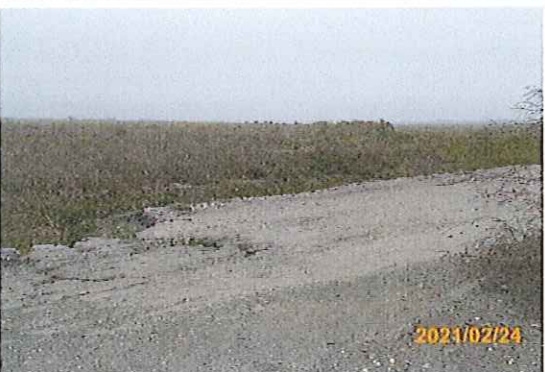
巡查表單編號	Ylep-109- 146	巡查日期	110 年 02 月 24 日 星期三
現場 照片

現地氣象資料	1、現地風速： <u>6.9</u> m/s ; 2、現地風向： <u>337</u> 北北東 (degrees)		
現場地形描述	現地風速大，南岸灘地蓄水池水位較上次巡查有增高趨勢，水覆狀況良好，河床綠覆植生茂盛，防護林植生狀況良好，今日無揚塵狀況發生。		
備註	無

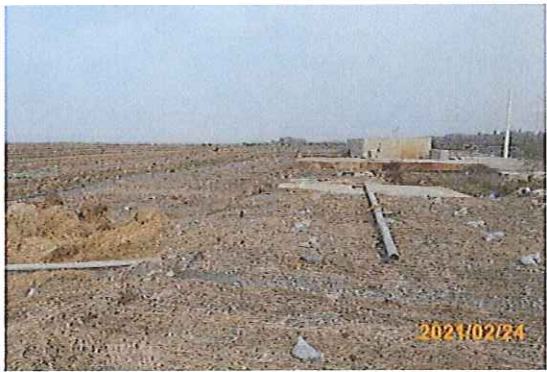
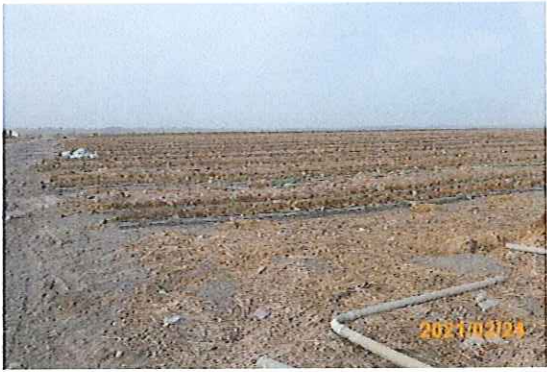
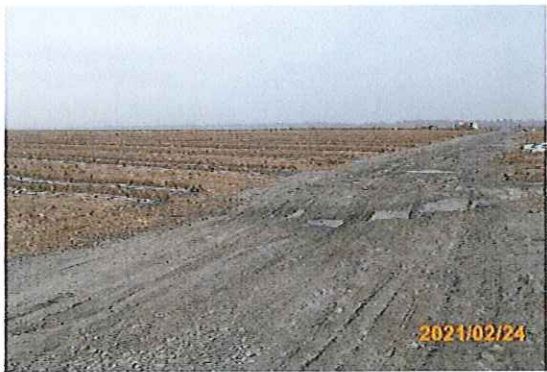
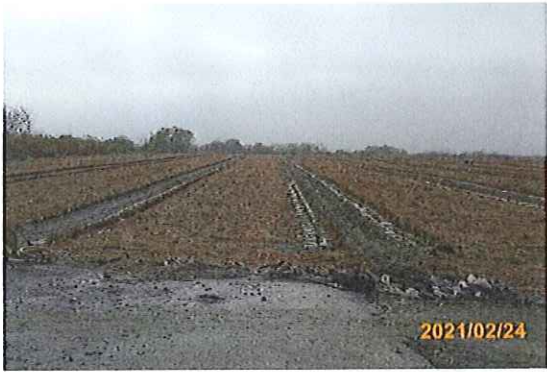
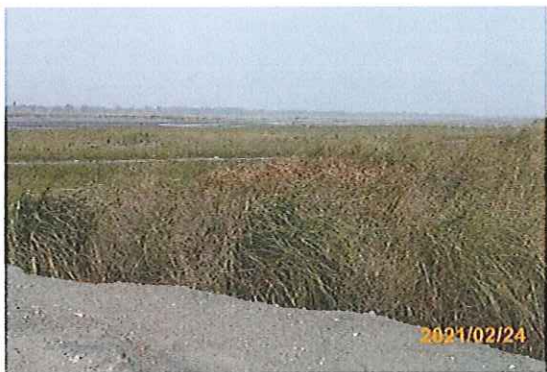
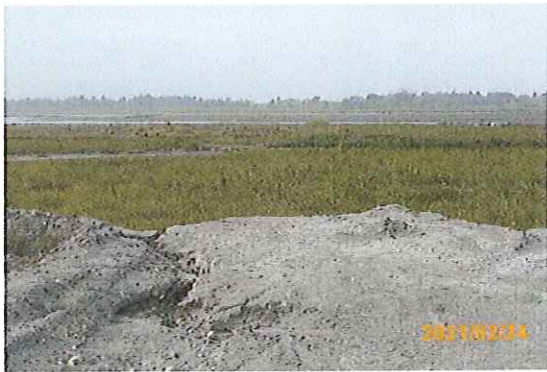
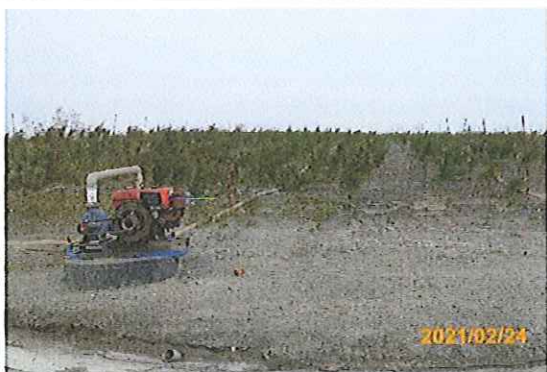
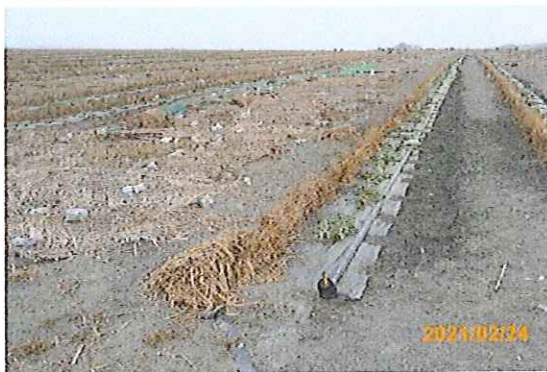
巡查表單編號	Ylep-109-145	巡查日期	110 年 02 月 24 日 星期三
現場 照片

<u>353</u> (degrees)		
現場地形描述	現地風速大、河道水位低、原南岸培厚了灘地稻草蓆覆蓋區目前瓜農已種植西瓜苗、河道中灘地尚邊潤。今日無揚塵狀況發生。		
備註	新植防護林植生狀況良好。

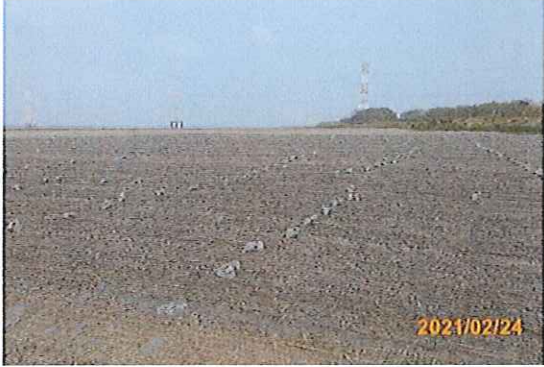
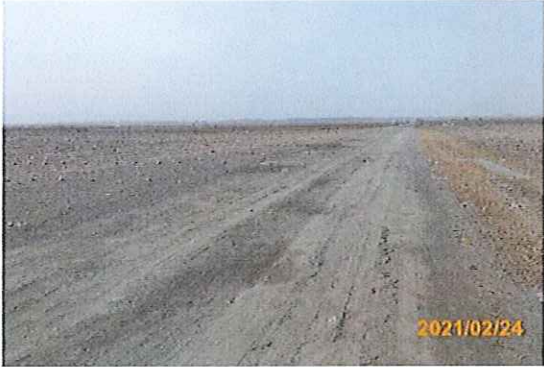
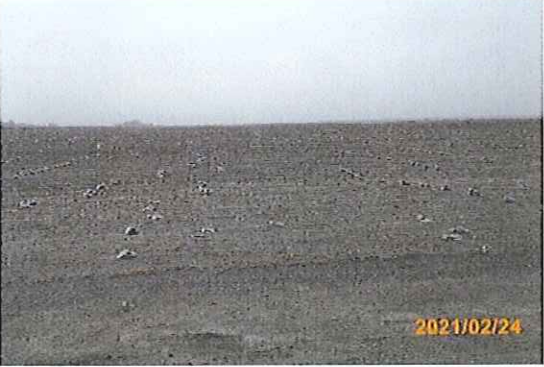
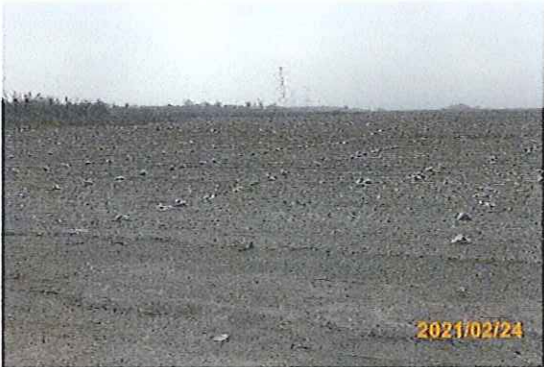
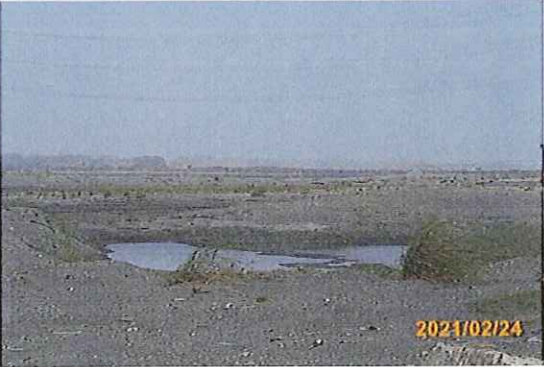
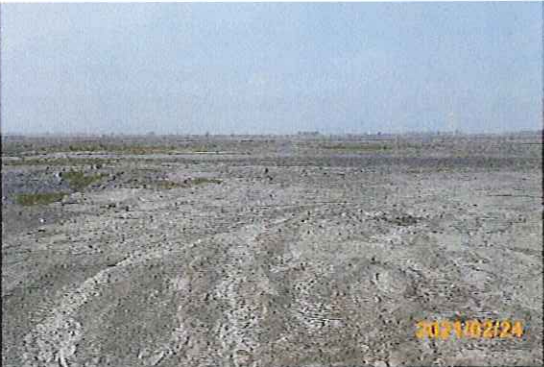
巡查表單編號	Ylep-109- 14A	巡查日期	110 年 02 月 24 日 星期三
現場 照片

<u>357</u> (degrees)		
現場地形描述	現地風速大，河道水位低，南岸培厚區福茅蓆覆蓋狀況良好，上游疏濬工程持續進行中，今日無明顯揚塵狀況發生。		
備註	無

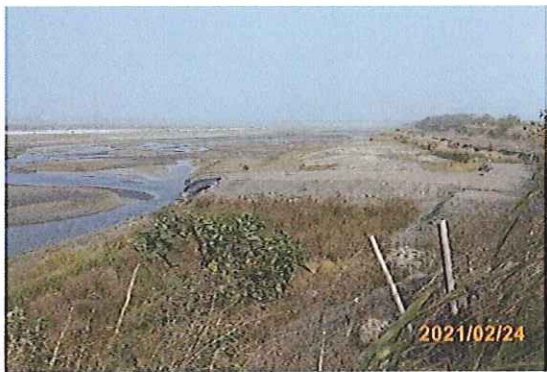
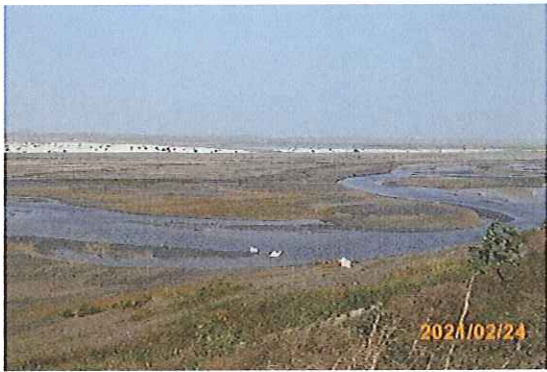
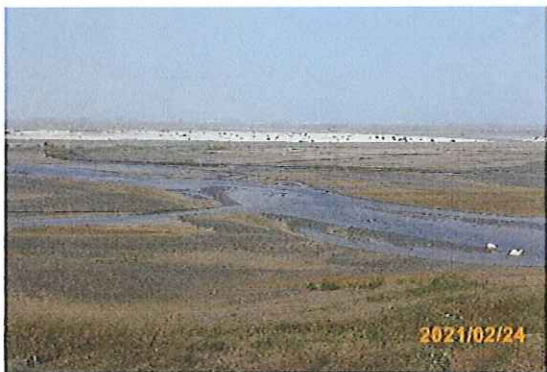
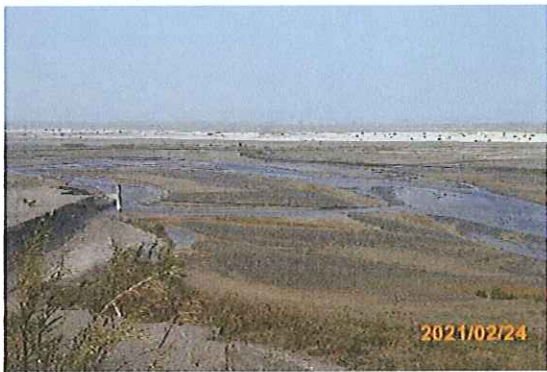
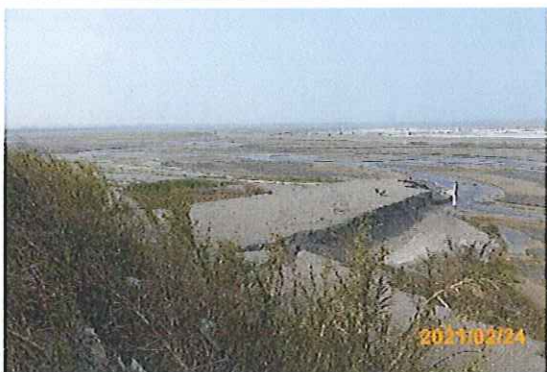
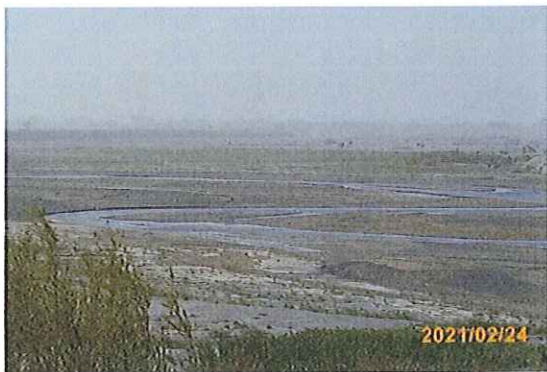
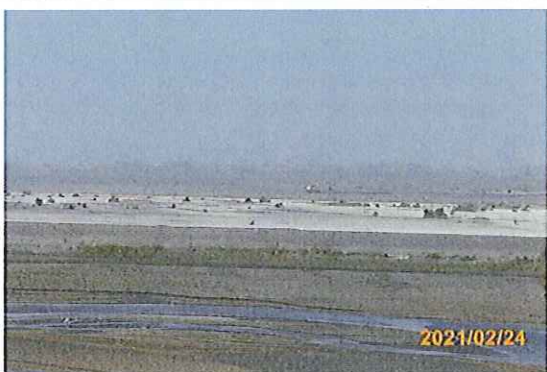
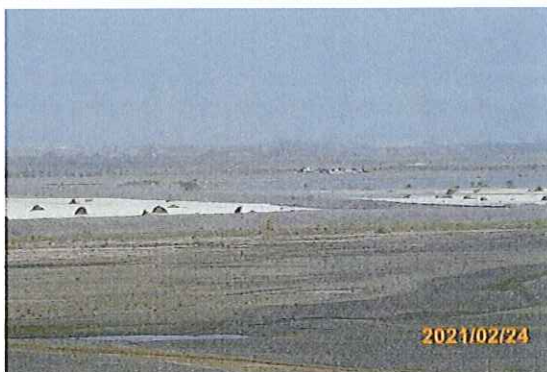
巡查表單編號	Ylep-109- 142	巡查日期	110 年 02 月 24 日 星期三
現場 照片

(degrees)		
現場地形描述	現地風速大，河道水位低，北岸蓄水池乾枯，裸露地受沉泥硬化覆蓋良好，今日無揚塵狀況發生，另北岸可見工程机具進行河道整理作業。		
備註	無

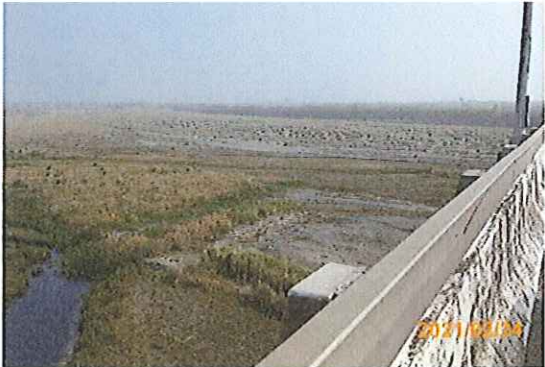
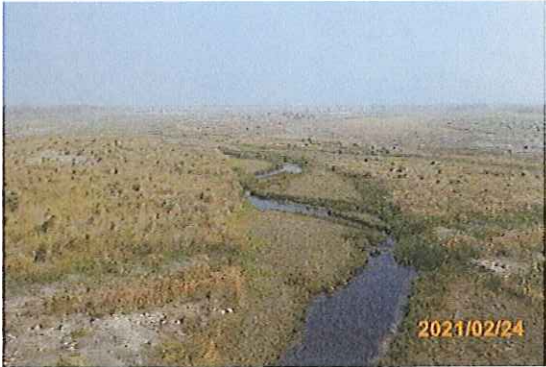
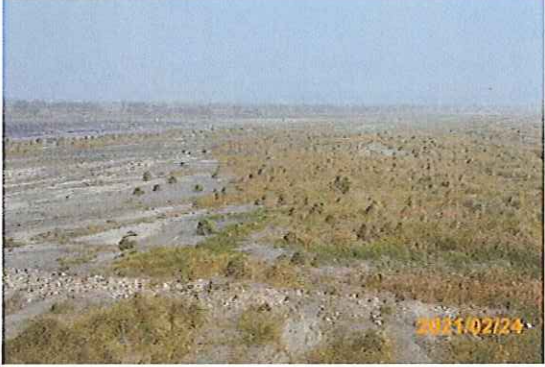
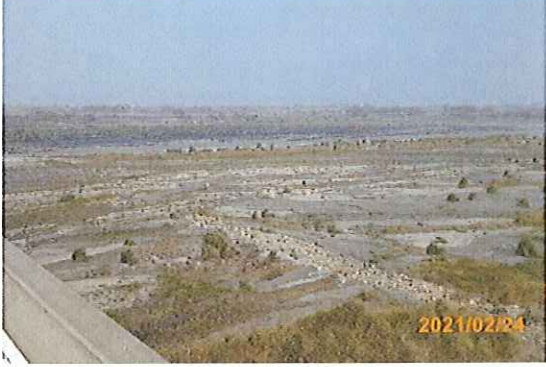
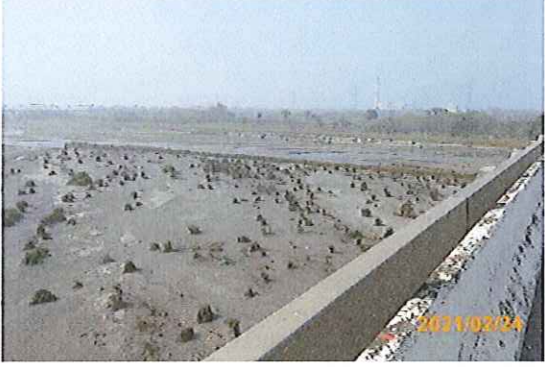
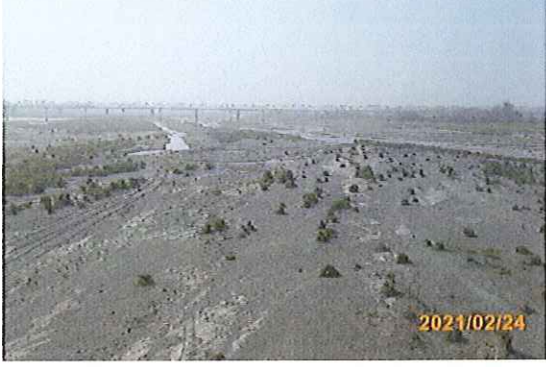
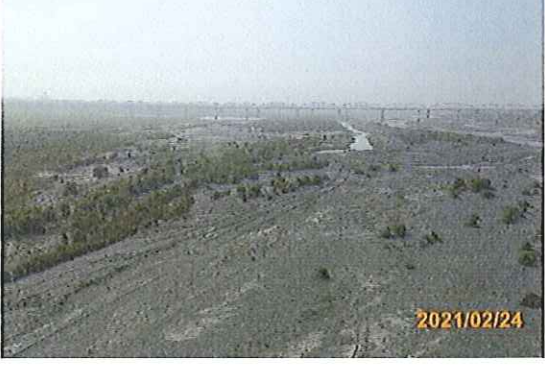
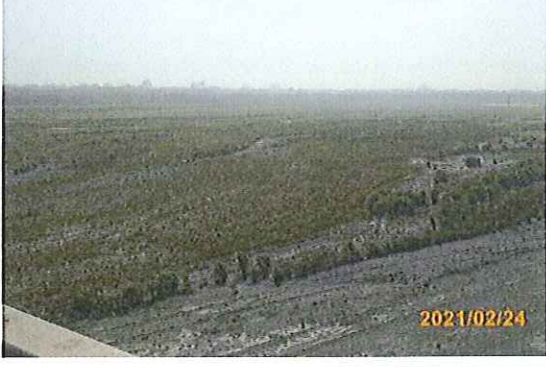
巡查表單編號	Ylep-109- 141	巡查日期	110 年 02 月 24 日 星期三
現場 照片

現地氣象資料	1、現地風速： <u>5.1</u> m/s ; 2、現地風向： <u>359</u> 廖勝德 (degrees)		
現場地形描述	現地風速大，河道水位低，上下游南岸裸露灘地尚濕潤且植生成盛綠覆狀況良好，南岸西螺橋蓄水池水位低，今日無揚塵狀況發生。		
備註	無

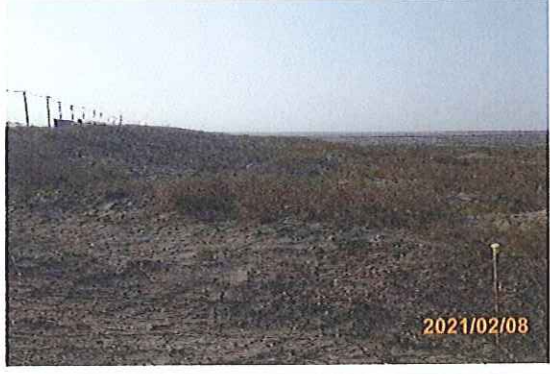
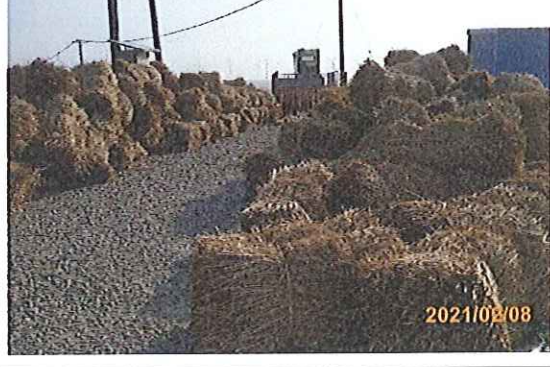
巡查表單編號	Ylep-109- 136	巡查日期	110 年 02 月 08 日 星期 一
現場 照片

現地氣象資料	1、現地風速： <u>13.4</u> m/s ; 2、現地風向： <u>17</u> (degrees)		
現場地形描述	現地風速大，0號井前水覆狀況良好，大沙洲6號水線起往出海口3向裸露地今日有輕微揚塵狀況發生，現場疏濬工程持續進行中。大		
備註	沙區及便道均有進行灑水作業。 0號井備有稻草蓆作為後續鋪設用。

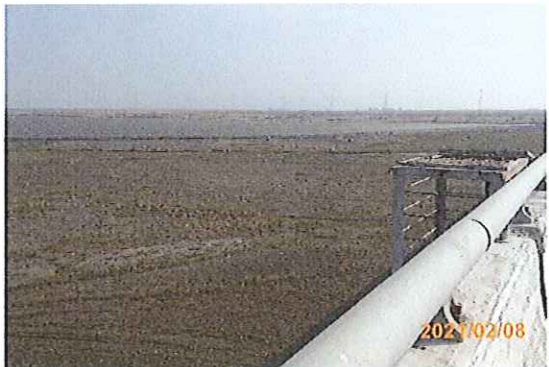
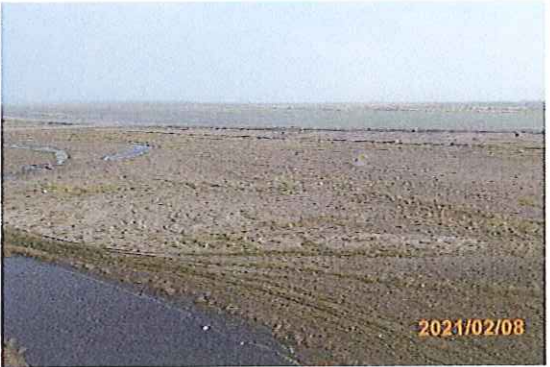
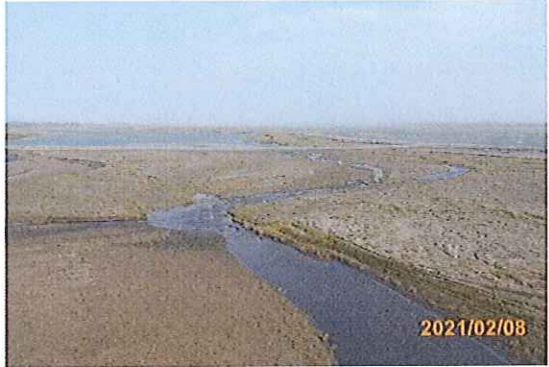
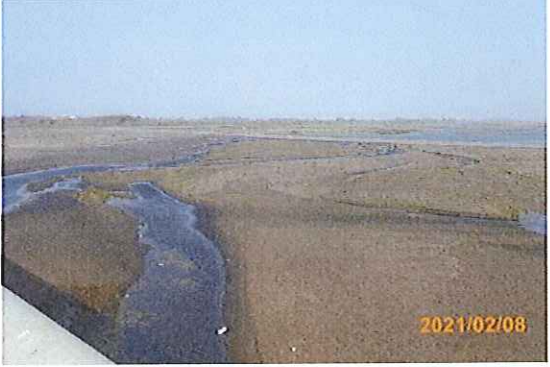
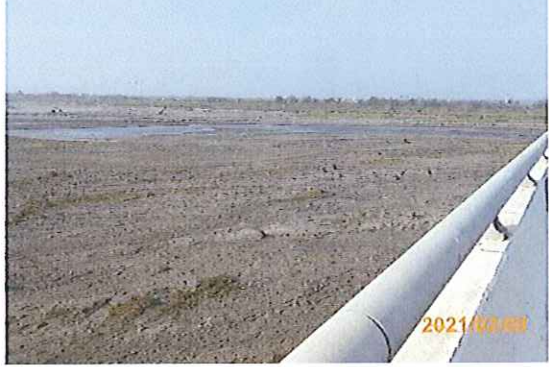
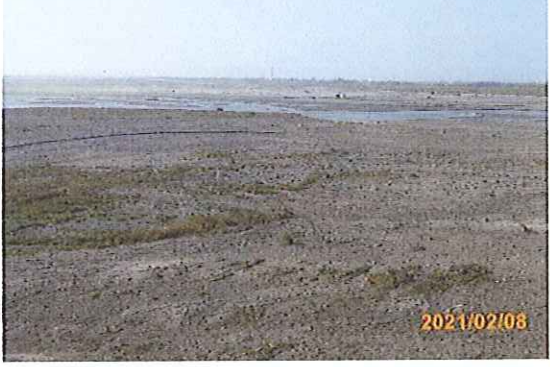
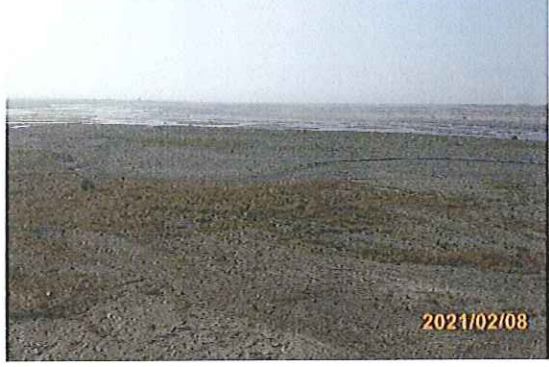
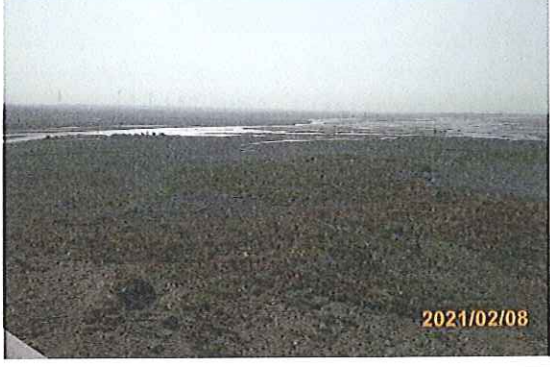
巡查表單編號	Ylep-109-135	巡查日期	110 年 02 月 08 日 星期一
現場 照片

現地氣象資料	1、現地風速： <u>12.7</u> m/s ； 2、現地風向： <u>14</u> (degrees)		
現場地形描述	現地風東大，水道上游靠北岸下游於河道中。目前裸露灘地尚濕潤，上下游蓄水也水覆蓋狀況良好，惟下游北岸靠近西濱橋較高灘地有些		
備註	許揚塵狀況發生。 上游河道中灘地可見草籽萌芽。

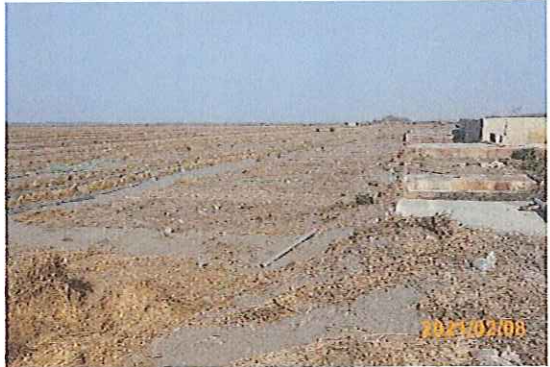
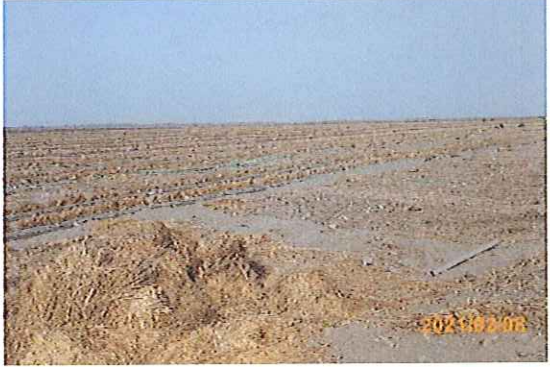
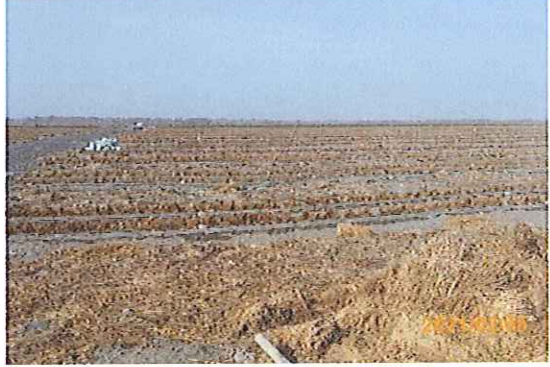
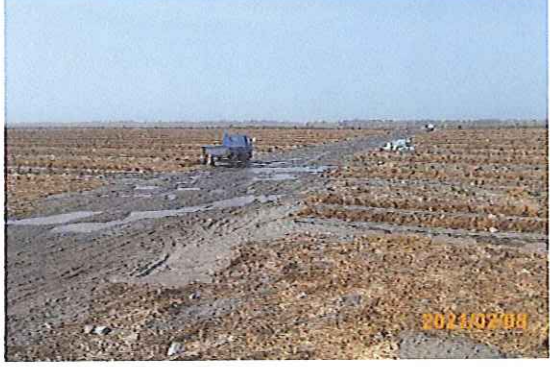
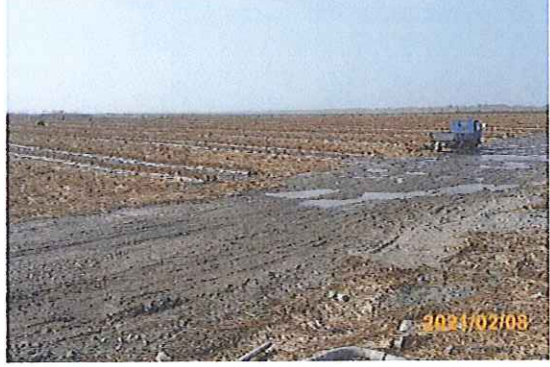
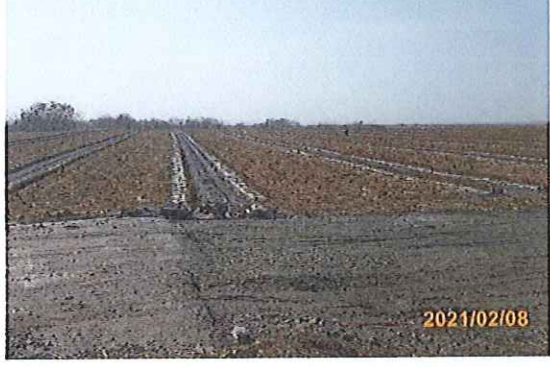
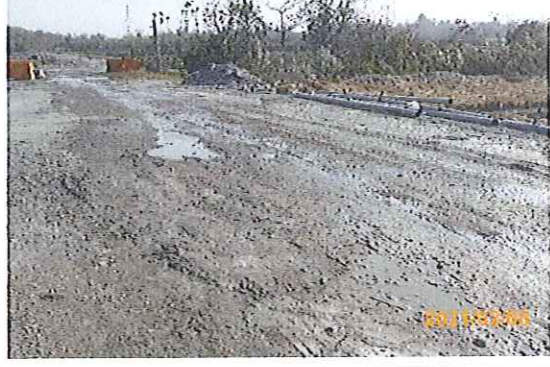
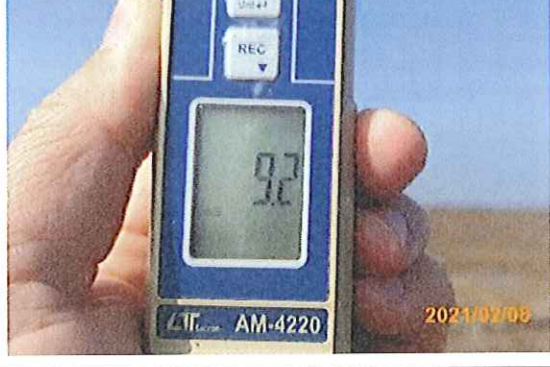
巡查表單編號	Ylep-109- 133	巡查日期	110 年 02 月 08 日 星期一
現場 照片

主要裸露灘地	<input checked="" type="checkbox"/> 上游(<input type="checkbox"/> 北岸 <input type="checkbox"/> 河道中 <input checked="" type="checkbox"/> 南岸) / <input checked="" type="checkbox"/> 下游(<input type="checkbox"/> 北岸 <input type="checkbox"/> 河道中 <input checked="" type="checkbox"/> 南岸)		
現地氣象資料	1、現地風速： <u>9.2</u> m/s ; 2、現地風向： <u>353</u> (degrees)		
現場地形描述	現地風速大，水流偏北岸，南岸培厚灘地福草岸後蓋良好，今日無揚塵狀況發生。		
備註	便道有進行灑水作業痕跡。

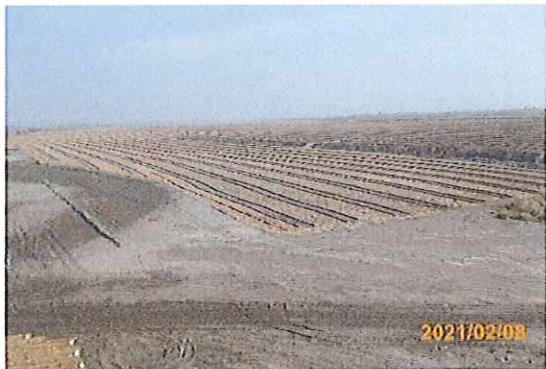
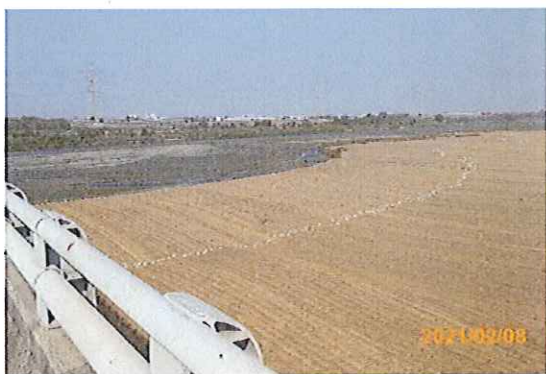
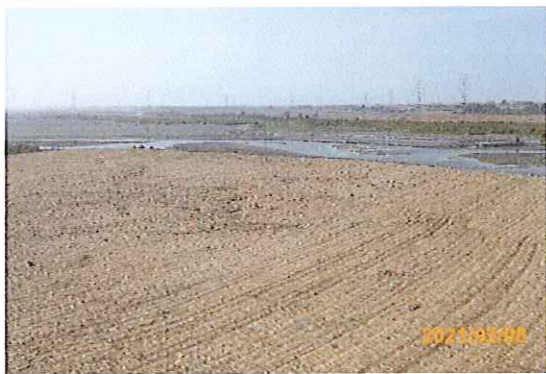
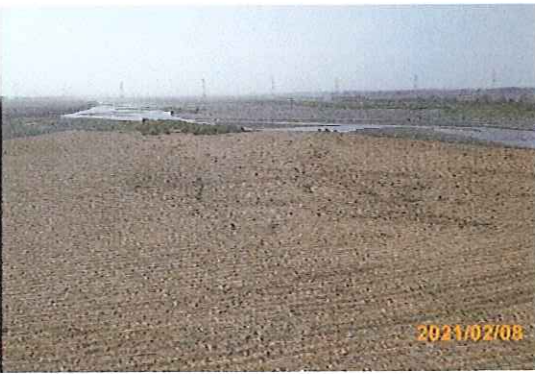
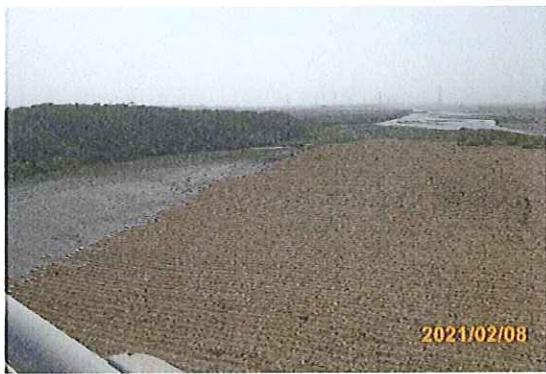
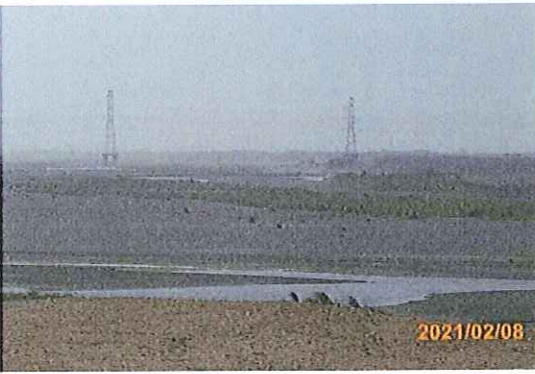
巡查表單編號	Ylep-109-131	巡查日期	110 年 02 月 08 日 星期 一
現場 照片

主要裸露灘地	<input checked="" type="checkbox"/> 上游(<input type="checkbox"/> 北岸 <input type="checkbox"/> 河道中 <input checked="" type="checkbox"/> 南岸) / <input checked="" type="checkbox"/> 下游(<input type="checkbox"/> 北岸 <input checked="" type="checkbox"/> 河道中 <input checked="" type="checkbox"/> 南岸)		
現地氣象資料	1、現地風速： <u>5.8</u> m/s ； 2、現地風向： <u>33</u> (degrees)		
現場地形描述	現地風速大，今日河道水位偏低，上下游南岸裸露灘地尚濕潤，今日無揚塵狀況發生。惟下游電塔疏濬工程北岸培厚區域有些微揚塵狀況。		
備註	上下游南岸稻草蓆已完成鋪設。
