109 年度雲林縣濁水溪揚塵監測宣導暨揚塵污染環境洗街計畫

濁水溪河川揚塵 03 月份現場巡查總表

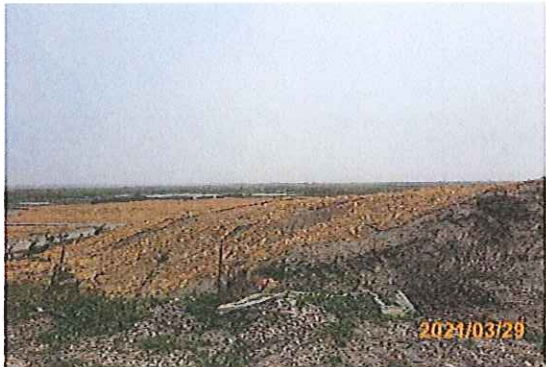
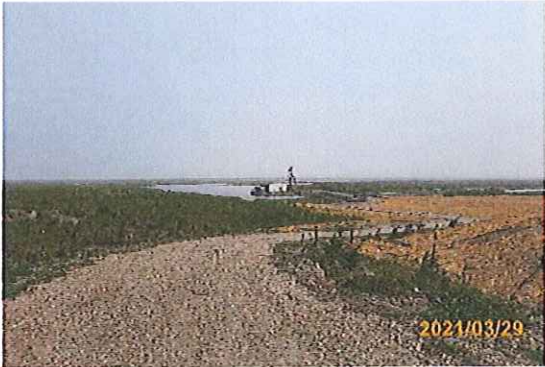
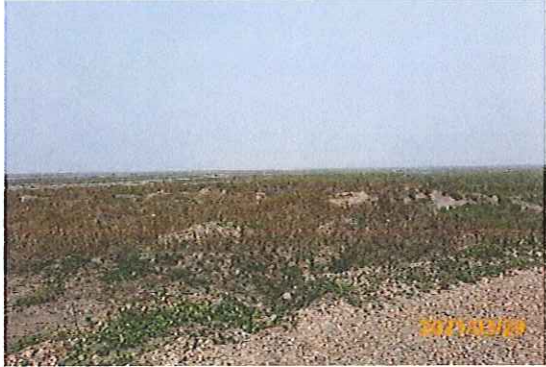
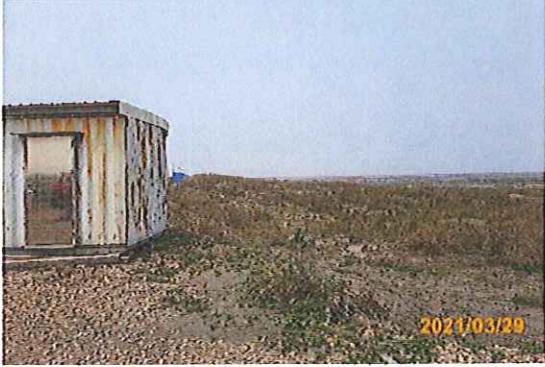
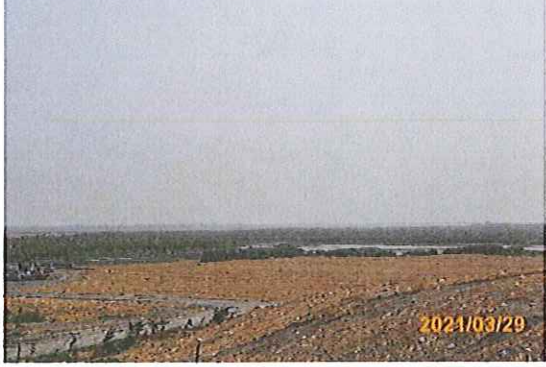
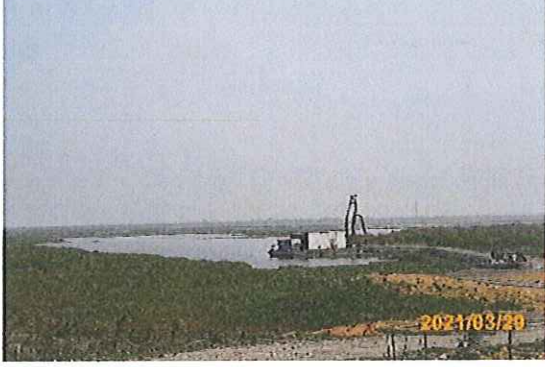
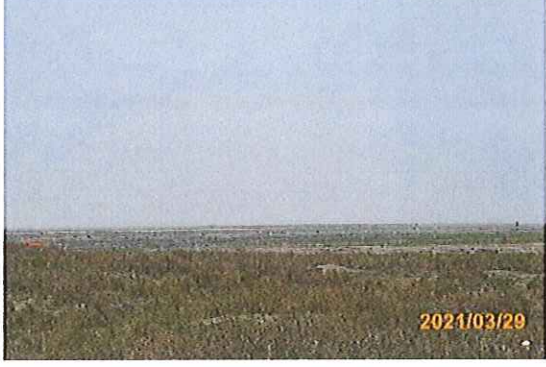
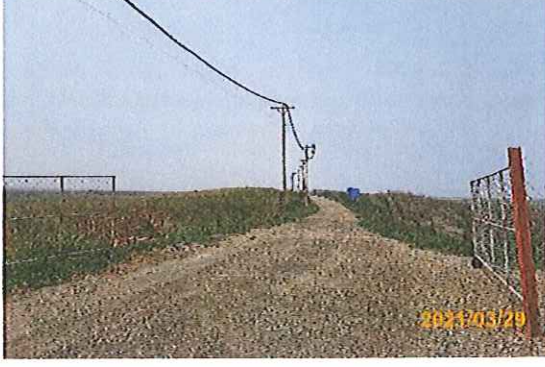
巡查表單編號	Ylep-109- 161	巡查日期	110 年 03 月 29 日 星期一
現場 照片

主要裸露灘地	<input checked="" type="checkbox"/> 上游(<input checked="" type="checkbox"/> 北岸 <input type="checkbox"/> 河道中 <input type="checkbox"/> 南岸) / <input checked="" type="checkbox"/> 下游(<input type="checkbox"/> 北岸 <input checked="" type="checkbox"/> 河道中 <input checked="" type="checkbox"/> 南岸)		
現地氣象資料	1、現地風速： <u>4.2</u> m/s ; 2、現地風向： <u>3</u> (degrees)		
現場地形描述	現地風速小，上下游水絲覆良好。 無揚塵現象		
備註	無

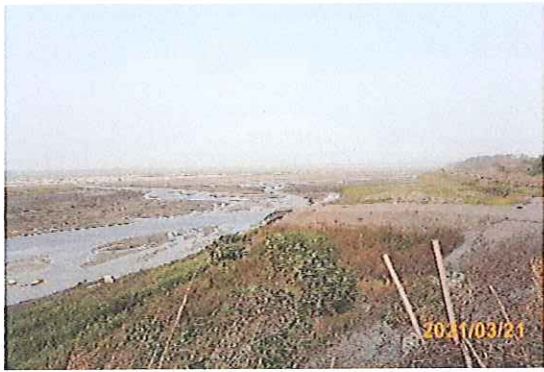
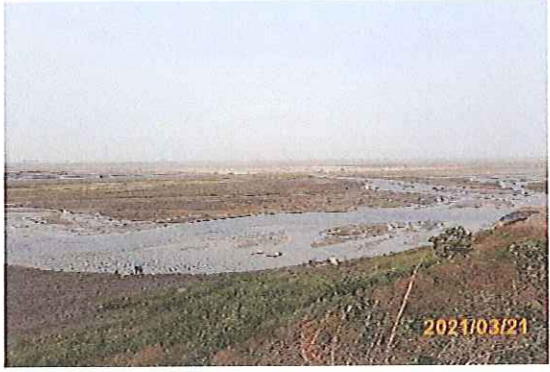
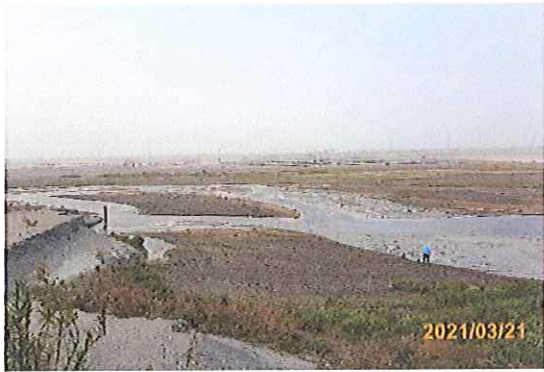
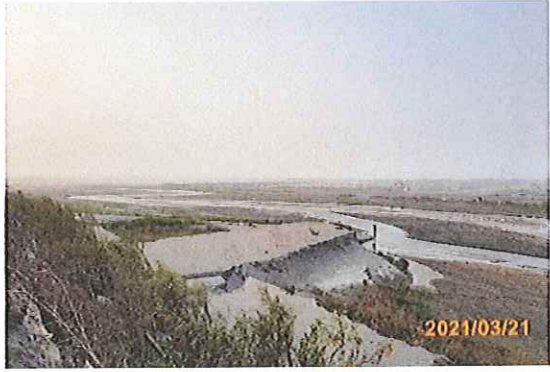
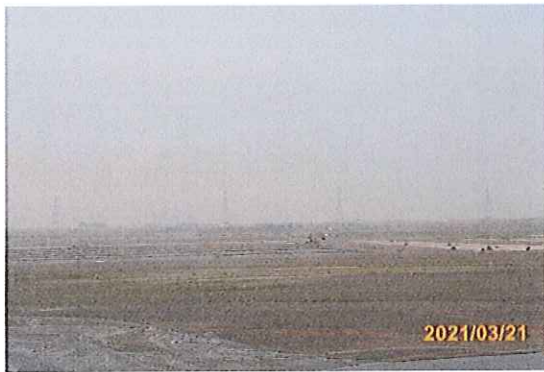
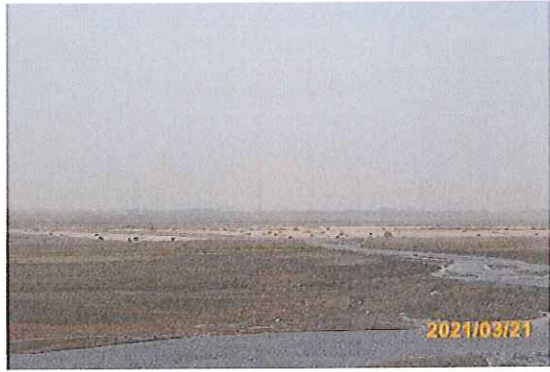
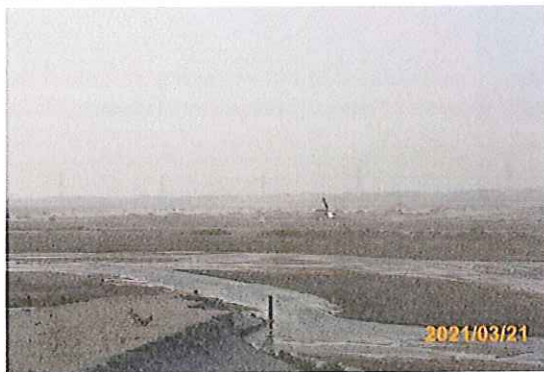
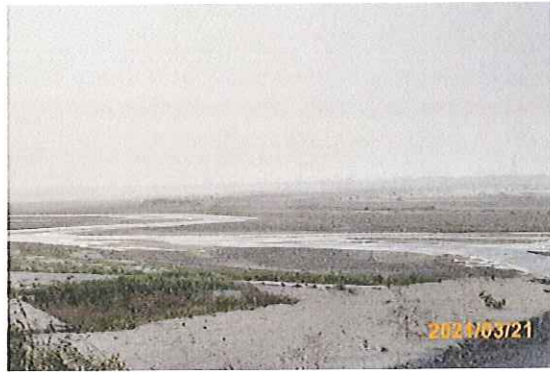
巡查表單編號	Ylep-109- 158	巡查日期	110 年 03 月 21 日 星期 日
現場 照片

現地氣象資料	1、現地風速： <u>11.7</u> m/s ； 2、現地風向： <u>8</u> (degrees)		
現場地形描述	現地風速大, 水流偏南, 北岸蓄水乾枯, 下游中北岸裸露灘地有輕微揚塵		
備註	四河肩疏濬進行中

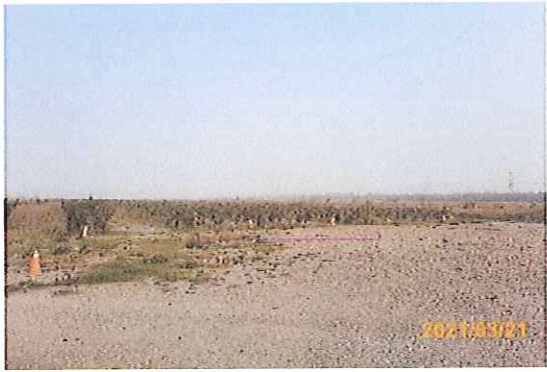
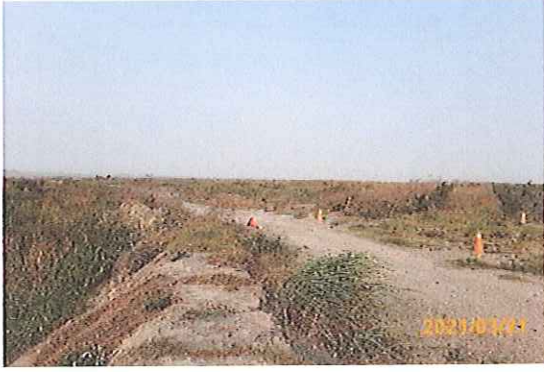
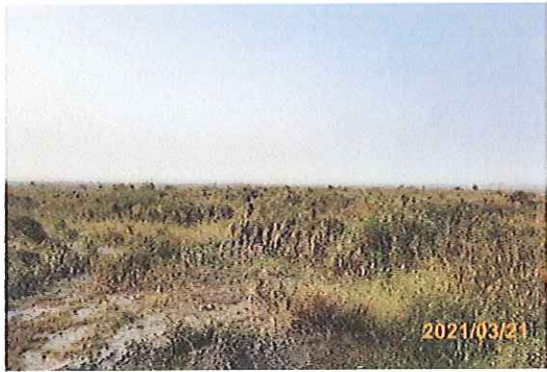
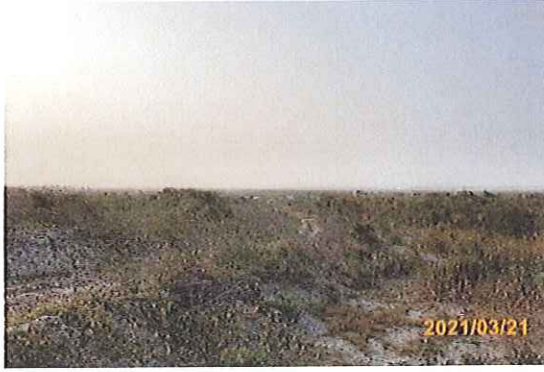
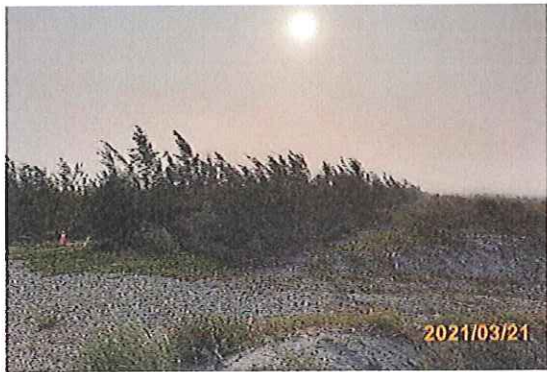
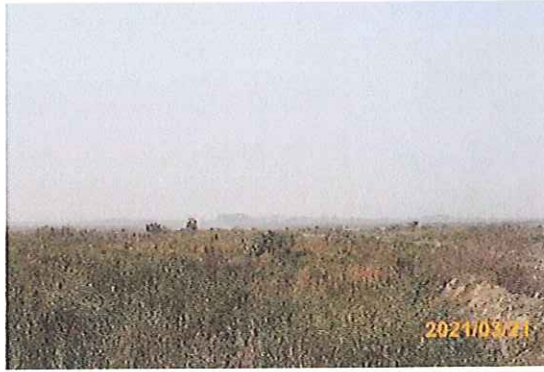
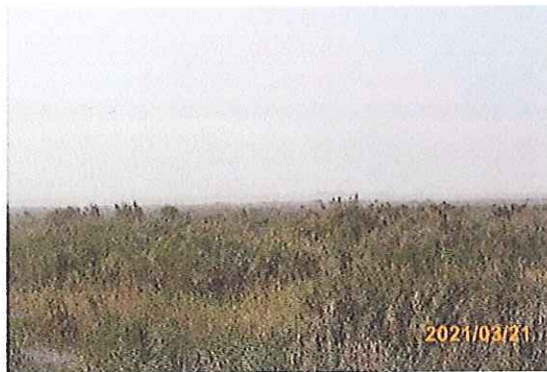
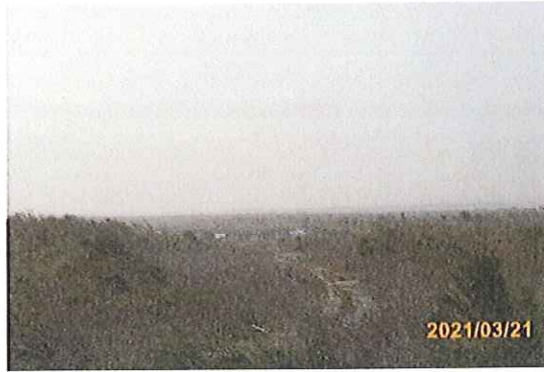
巡查表單編號	Ylep-109-157	巡查日期	110 年 03 月 21 日 星期 日
現場 照片

主要 裸露灘地	<input checked="" type="checkbox"/> 上游(<input type="checkbox"/> 北岸 <input checked="" type="checkbox"/> 河道中 <input checked="" type="checkbox"/> 南岸) / <input checked="" type="checkbox"/> 下游(<input type="checkbox"/> 北岸 <input checked="" type="checkbox"/> 河道中 <input type="checkbox"/> 南岸)		
現地氣象資料	1、現地風速： 10.5 m/s ； 2、現地風向： 352 (degrees)		
現場 地形描述	現場風速大，水流偏北，南岸水綠覆良好，因多月無雨，北岸灘地有輕微揚塵現象		
備註	無

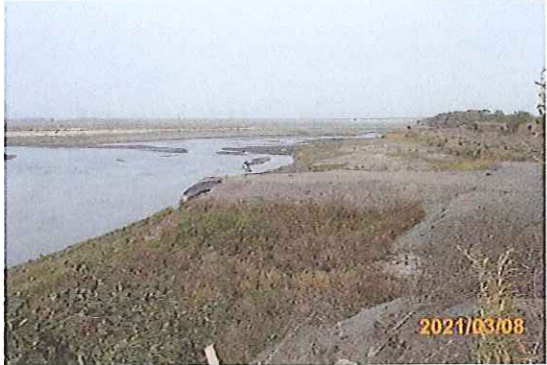
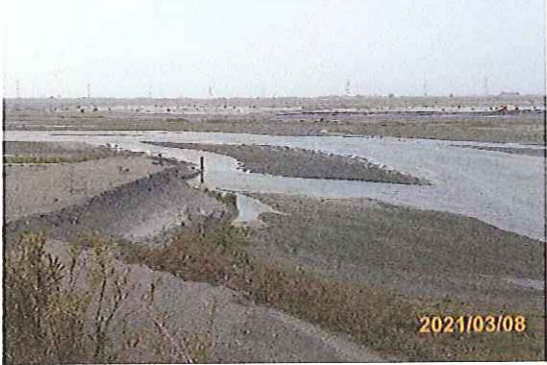
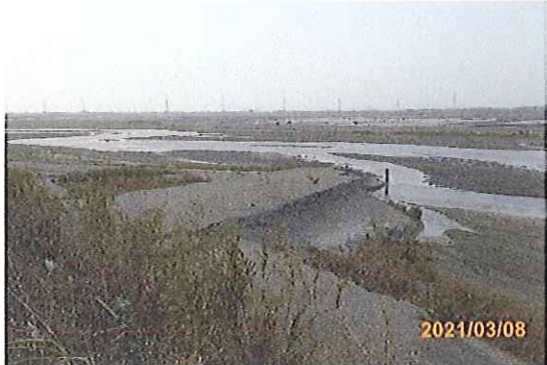
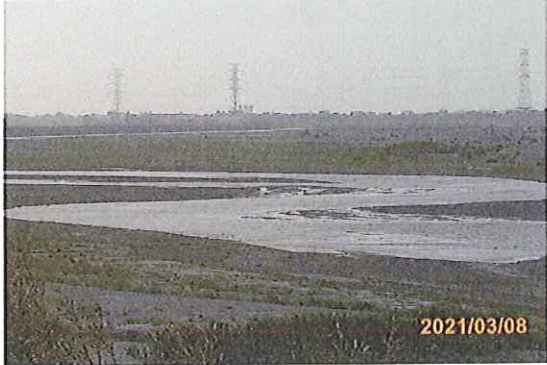
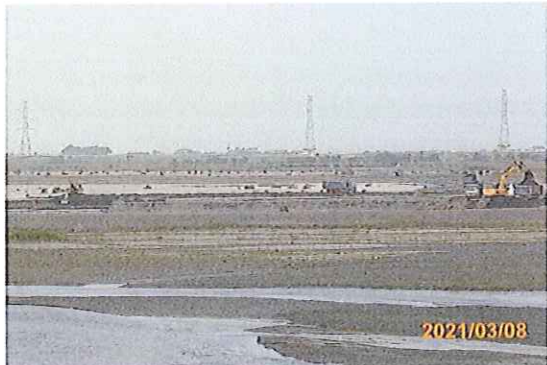
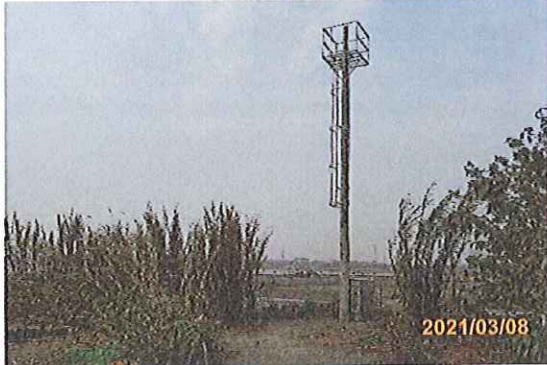
巡查表單編號	Ylep-109-152	巡查日期	110 年 03 月 08 日 星期一
現場 照片

現地氣象 資料	1、現地風速： <u>5.8</u> m/s ; 2、現地風向： <u>11</u> (degrees)		
現場 地形描述	現地風速大，北岸灘地乾枯，南岸水位尚可， 無明顯揚塵		
備註	無
