# 109 年度雲林縣濁水溪揚塵監測宣導暨揚塵污染環境洗街計畫

## 濁水溪河川揚塵 05 月份現場巡查總表

## 濁水溪河川揚塵現場巡查紀錄單

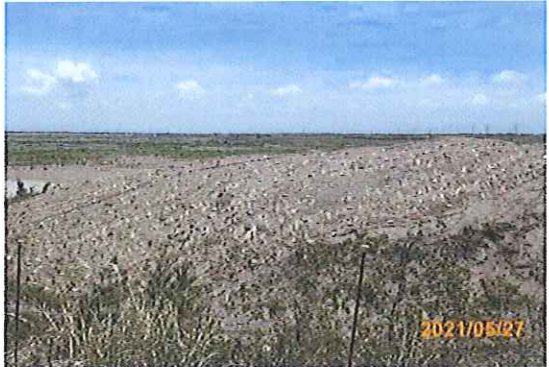
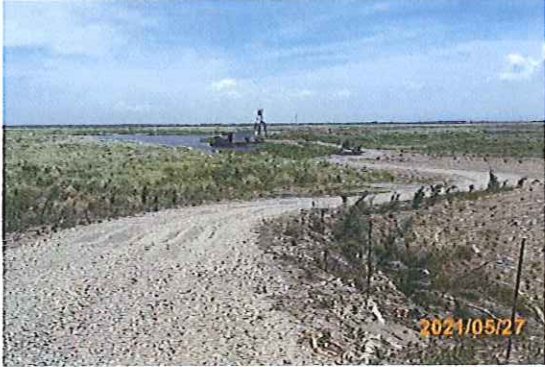
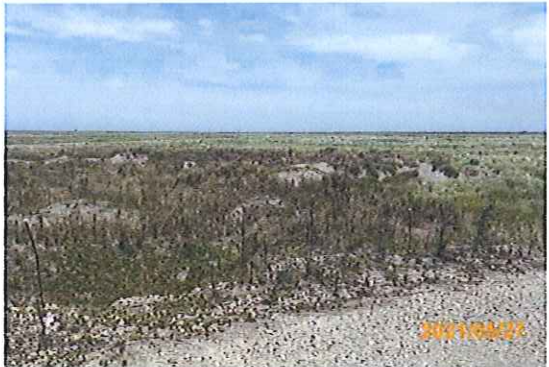
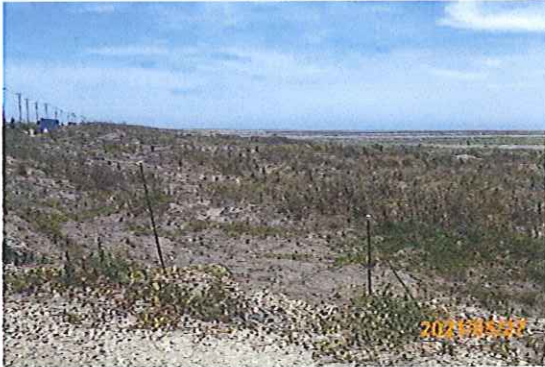
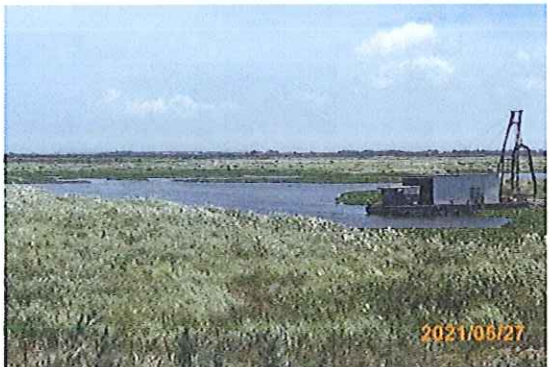
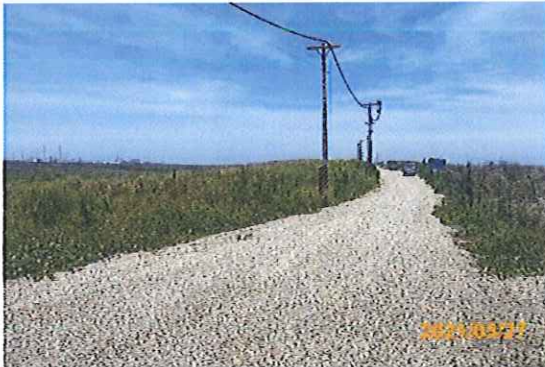
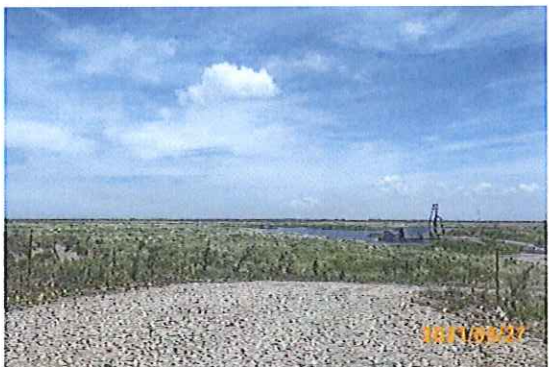
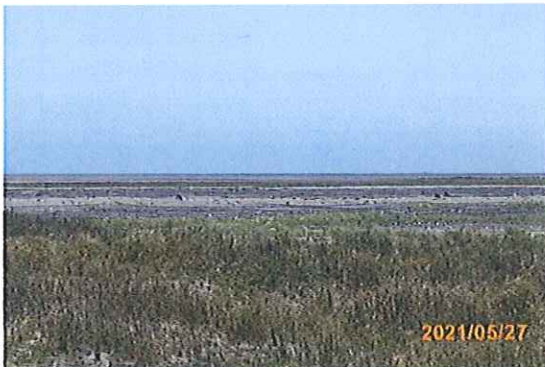
巡查表單編號	Ylep-109- 179	巡查日期	110 年 05 月 27 日 星期 四
現場 照片

現地氣象資料	1、現地風速： <u>7.5</u> m/s ; 2、現地風向： <u>219</u> (degrees)		
現場地形描述	現地風速大，河道幾近無水，南岸水緣覆良好，大沙洲防塵網及稻草蓆覆蓋良好，今日無明顯揚塵狀況發生。		
備註	無

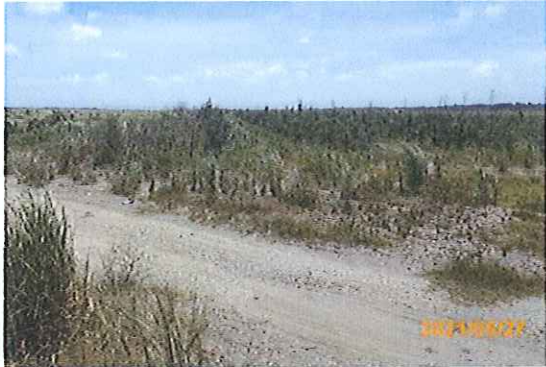
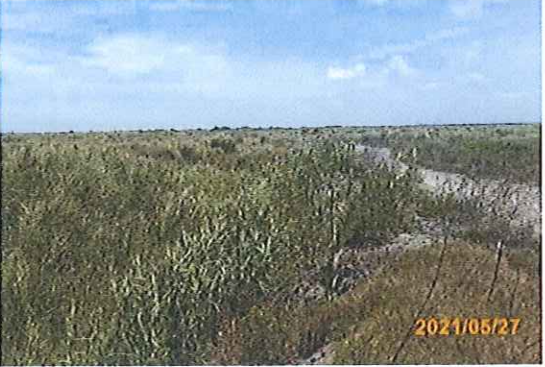
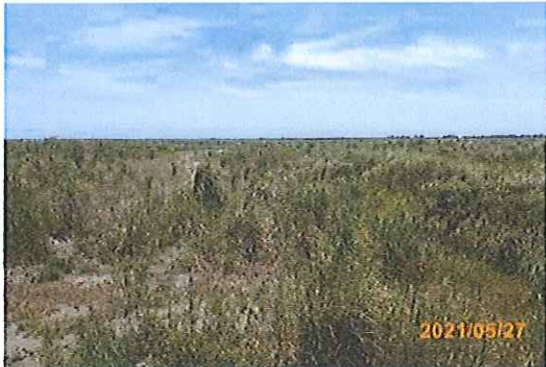
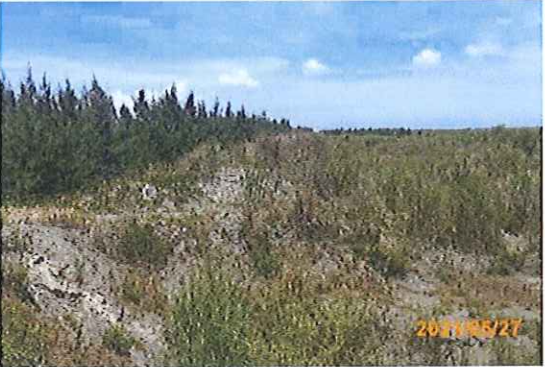
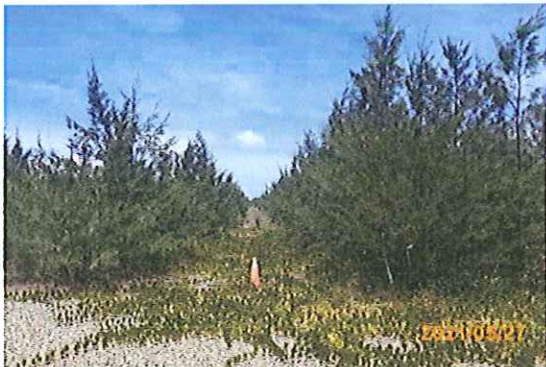
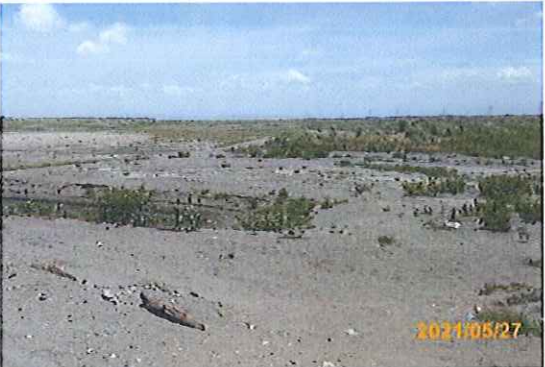
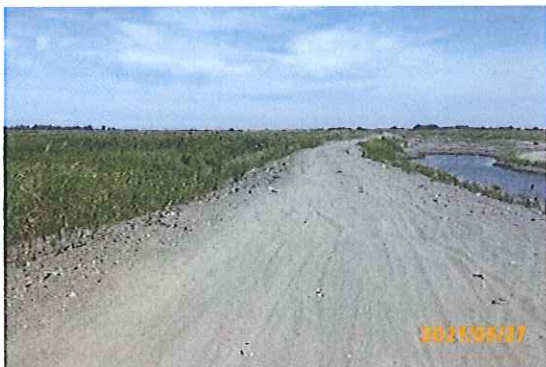
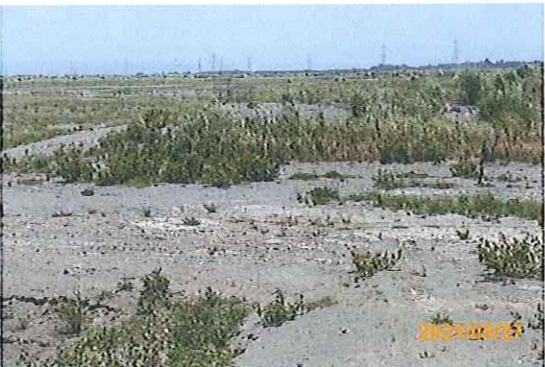
巡查表單編號	Ylep-109- 178	巡查日期	110 年 05 月 27 日 星期 四
現場 照片

現地氣象資料	1、現地風速： <u>4.4</u> m/s ; 2、現地風向： <u>223</u> (degrees)		
現場地形描述	現地風速大，河道及南岸灘地蓄水池乾枯，河床綠覆植生茂盛，防洗林区植生狀況良好，今日無揚塵狀況發生。		
備註	無

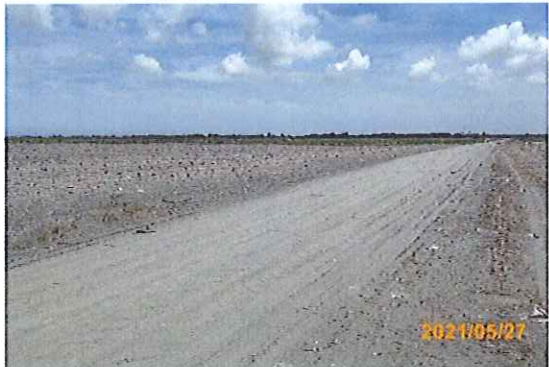
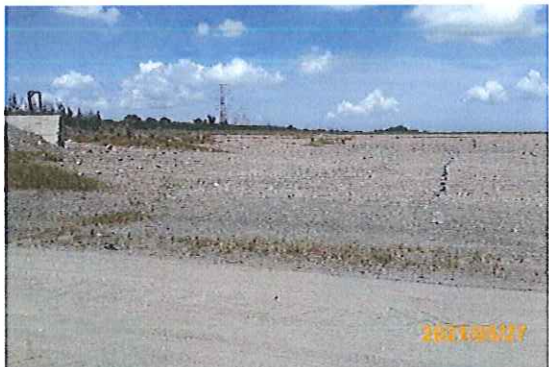
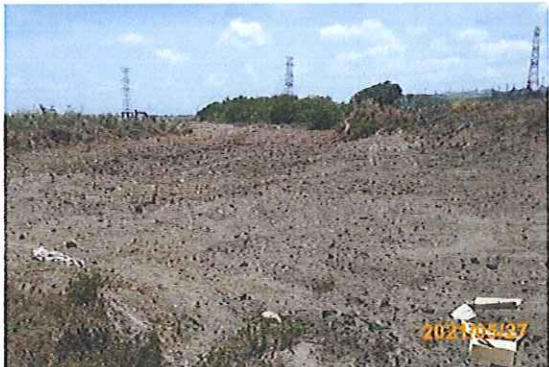
巡查表單編號	Ylep-109- 177	巡查日期	110 年 05 月 27 日 星期 四
現場 照片	  <p>2021/05/27</p>	  <p>2021/05/27</p>

現地氣象資料	1、現地風速： <u>4.5</u> m/s ; 2、現地風向： <u>225</u> (degrees)		
現場地形描述	現地風速大，河道乾枯，南岸培厚區稻草蓆覆蓋狀況良好，今日無揚塵狀況發生。		
備註	南岸中高灘地林務局正進行整地作業，後續預計作為防風林植栽區。

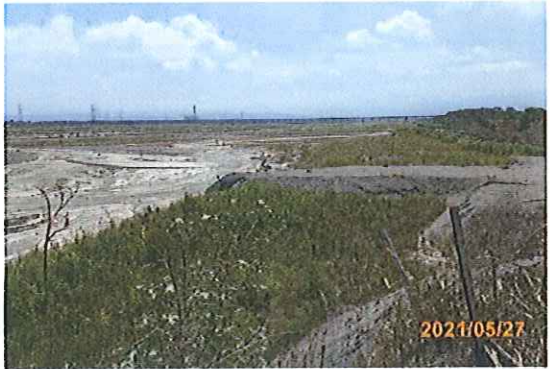
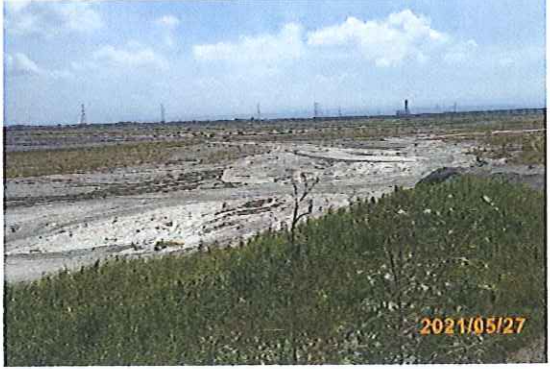
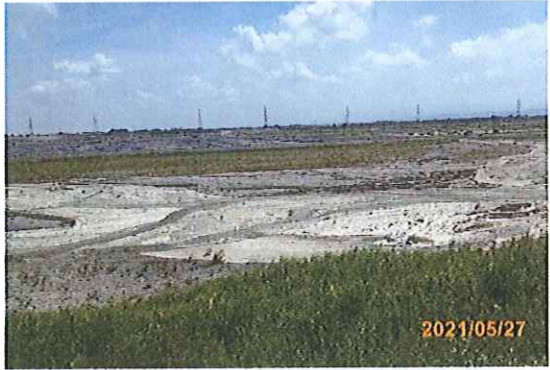
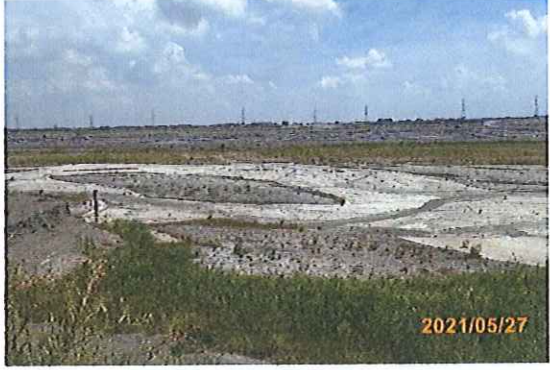
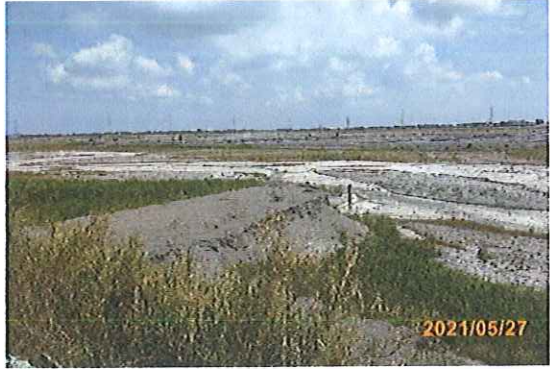
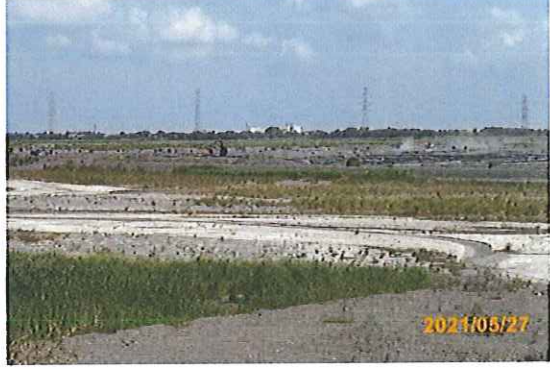
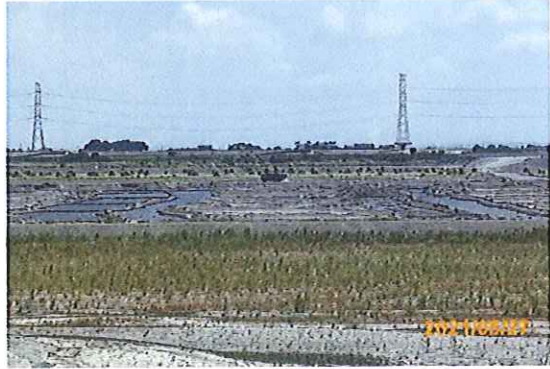
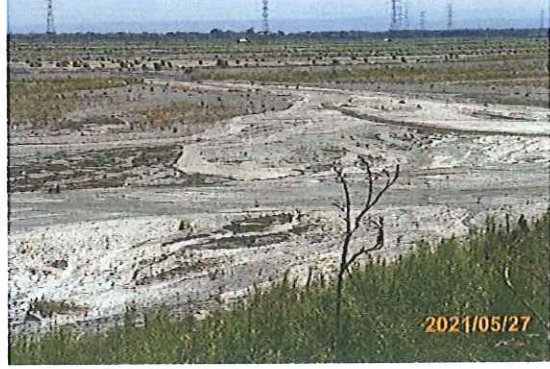
巡查表單編號	Ylep-109-176	巡查日期	110 年 05 月 27 日 星期 四
現場 照片

現地氣象資料	1、現地風速： <u>5.6</u> m/s ; 2、現地風向： <u>204</u> (degrees)		
現場地形描述	現地風速大、河道乾枯無水、北岸蓄水池乾枯正進行疏濬工程、並進行便道灑水、今日無揚塵狀況發生		
備註	無

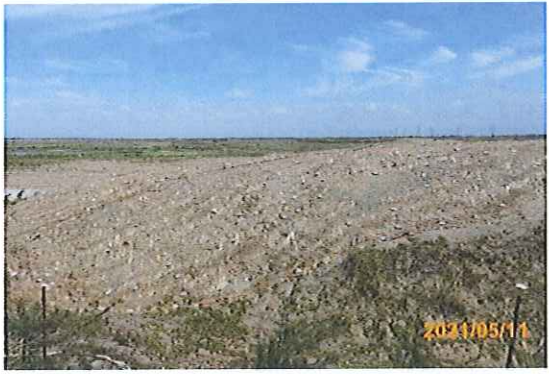
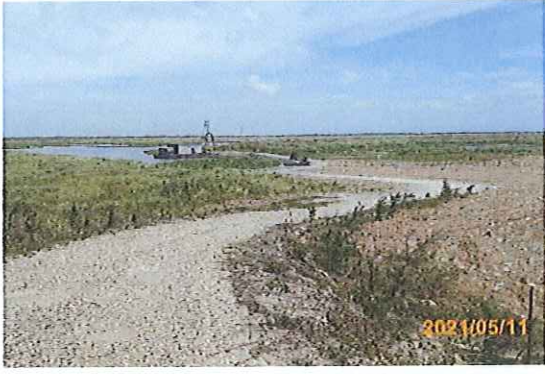
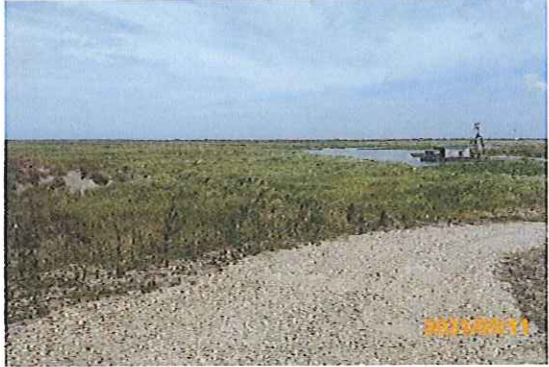
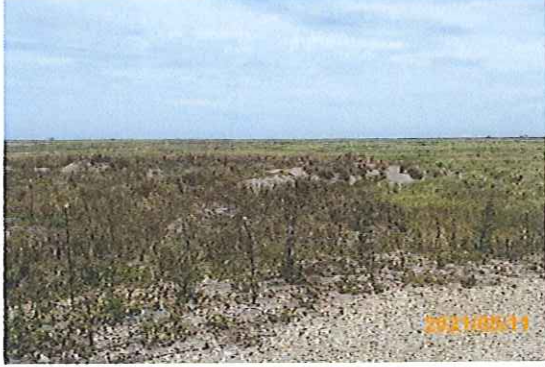
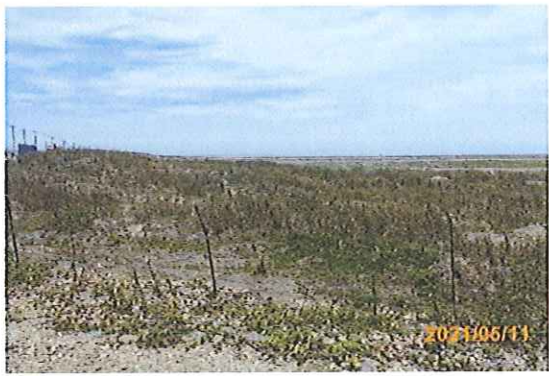
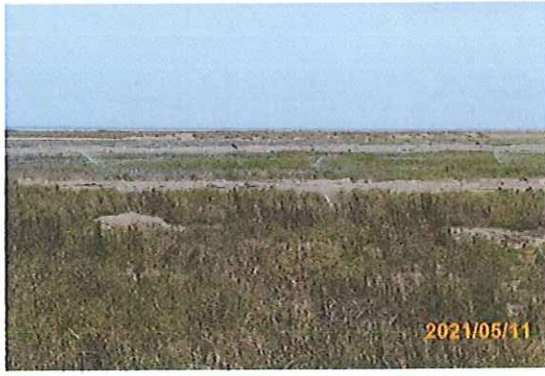
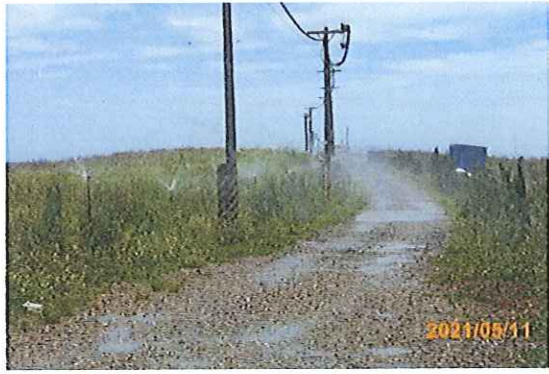
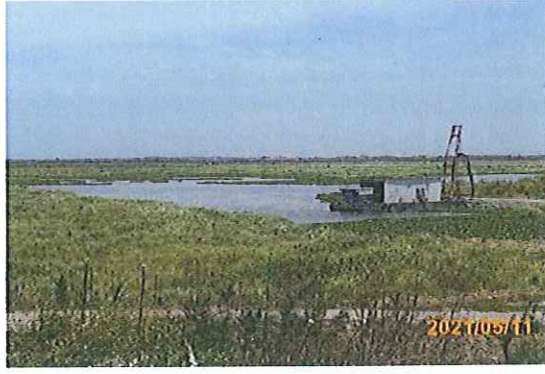
巡查表單編號	Ylep-109- 175	巡查日期	110 年 05 月 11 日 星期二
現場 照片

現地氣象資料	1、現地風速： <u>4.4</u> m/s ； 2、現地風向： <u>244</u> (degrees)		
現場地形描述	現地風速大，南岸水綠覆良好，大沙洲汲水系統及便道澆水系統作業中，今日無明顯揚塵狀況發生，大沙洲植生茂盛綠覆良好。		
備註	無

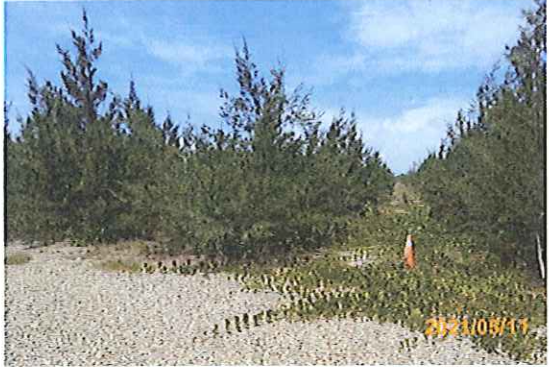
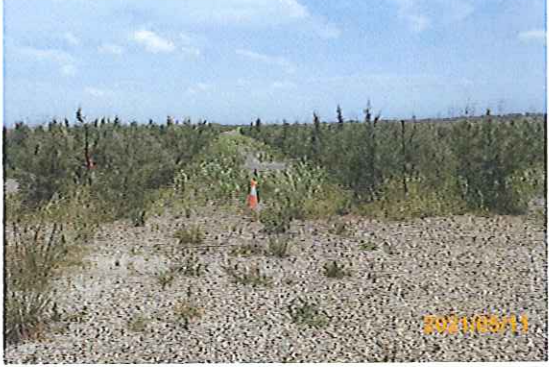
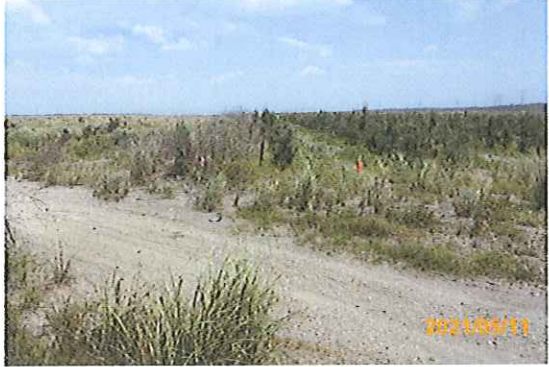
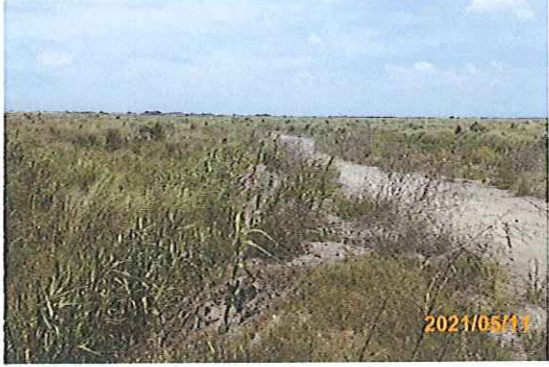
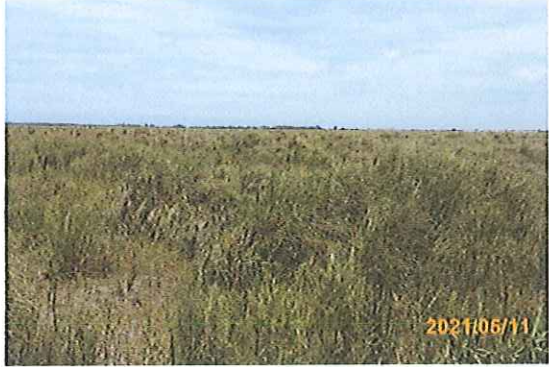
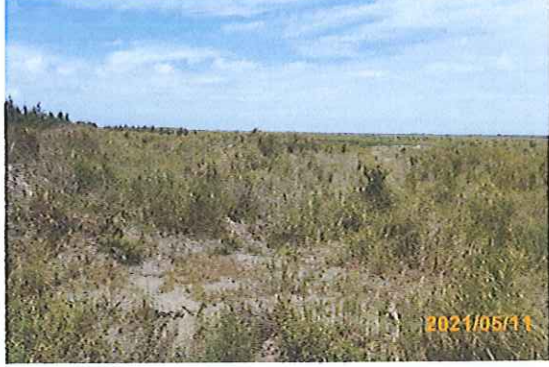
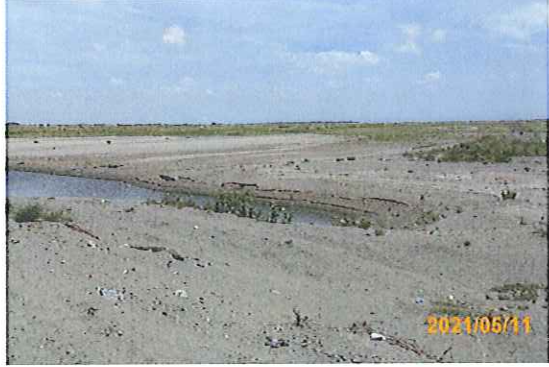
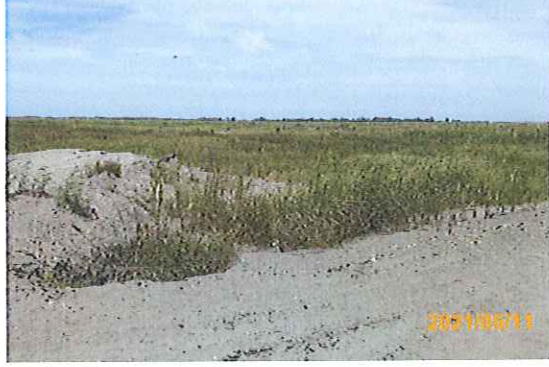
巡查表單編號	Ylep-109- 173	巡查日期	110 年 05 月 11 日 星期二
現場 照片

現地氣象資料	1、現地風速： <u>6.2</u> m/s ; 2、現地風向： <u>245</u> (degrees)		
現場地形描述	現地風速大，河道幾近無水，南岸灘地蓄水池乾枯，河床綠覆植生茂盛，防凍林區植生狀況良好，今日無揚塵狀況發生。		
備註	無

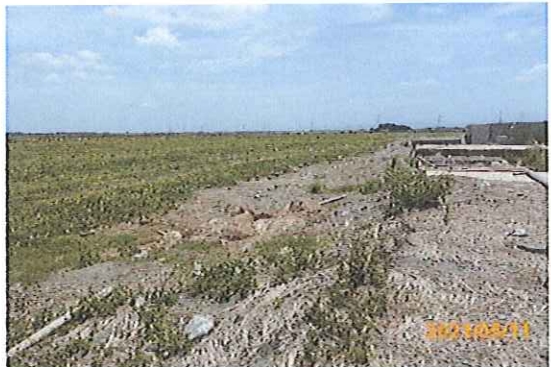
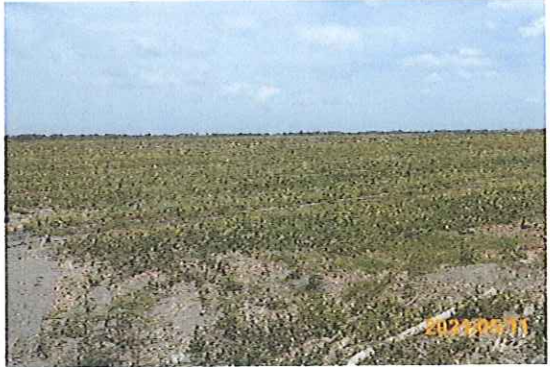
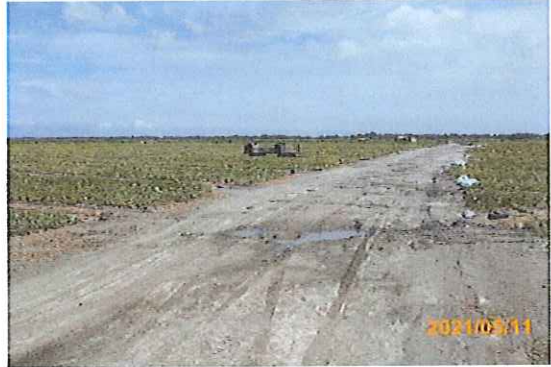
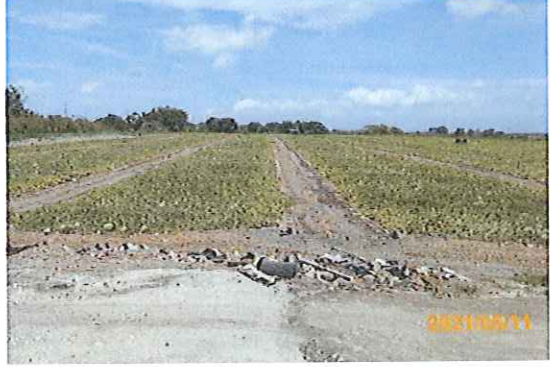
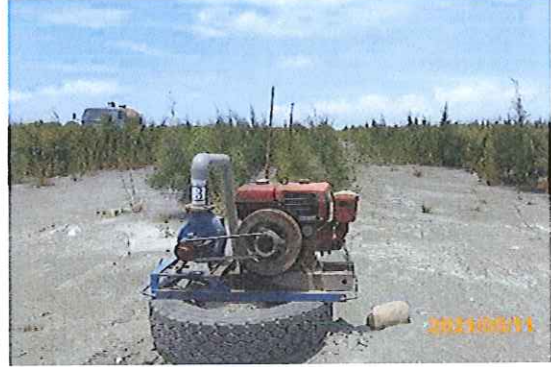
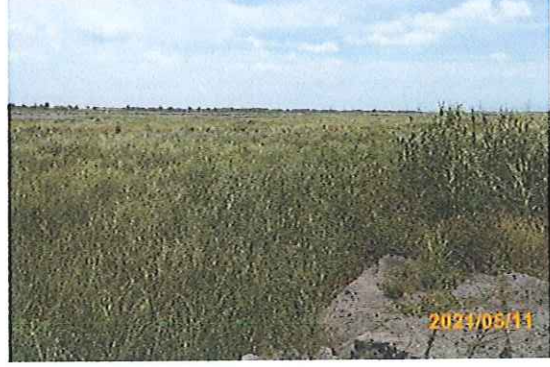
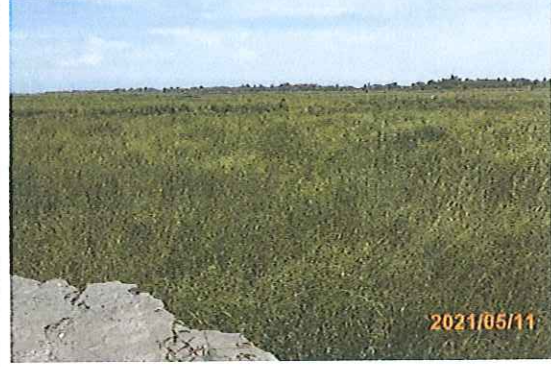
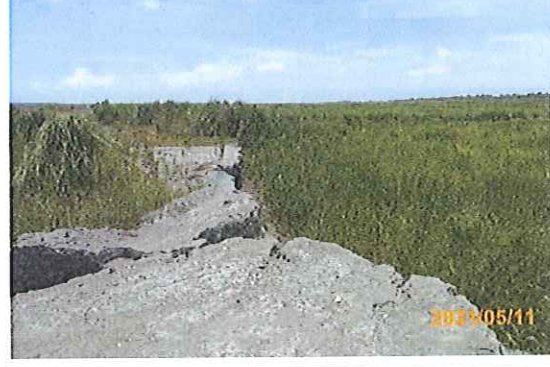
巡查表單編號	Ylep-109- 172	巡查日期	110 年 05 月 11 日 星期 二
現場 照片

現地氣象資料	1、現地風速： <u>3.9</u> m/s ； 2、現地風向： <u>231</u> (degrees)		
現場地形描述	現地圍速大，河道乾枯無水，植生茂盛，南岸灘地因種植西瓜綠覆良好，今日無揚塵狀況發生，防護林植栽區生長狀況良好。		
備註	無

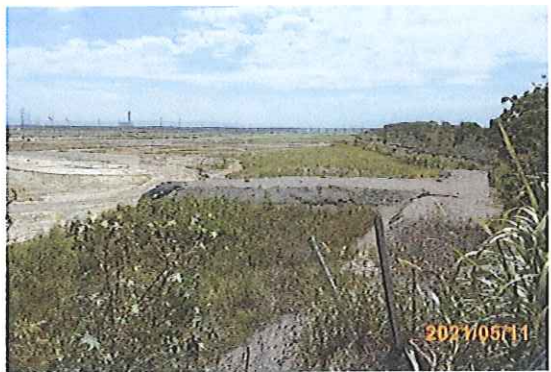
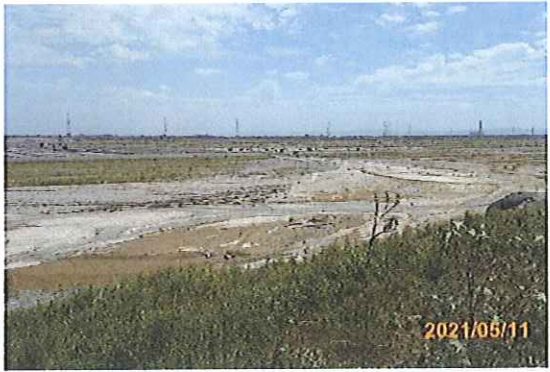
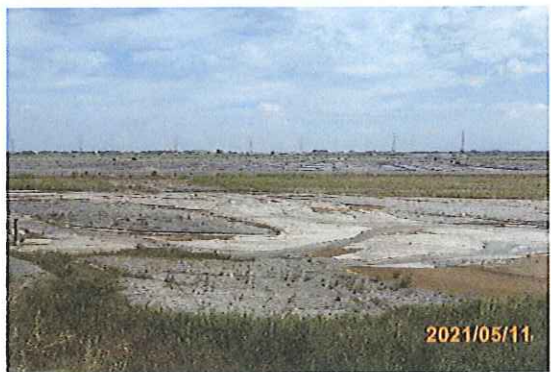
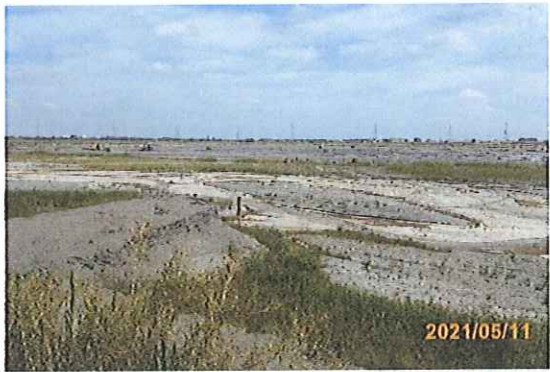
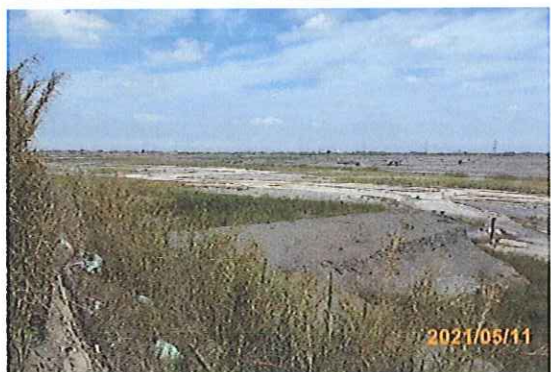
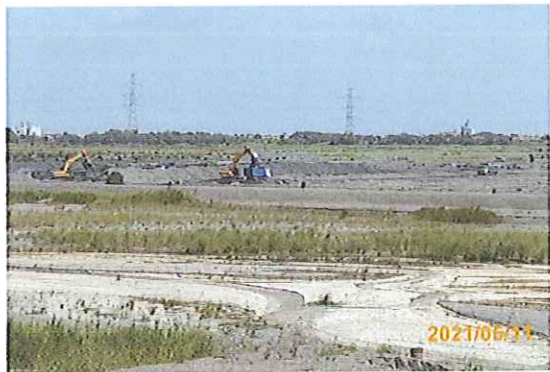
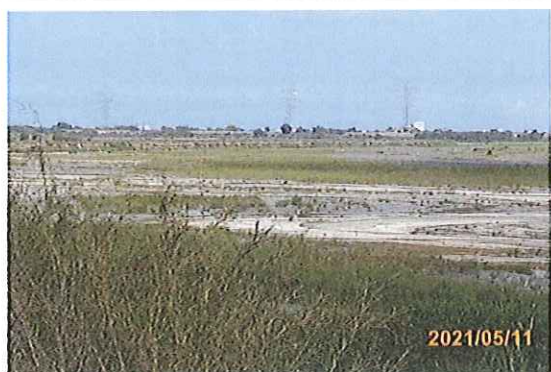
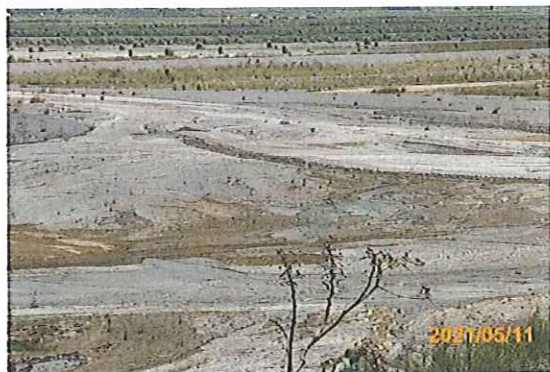
巡查表單編號	Ylep-109- 169	巡查日期	110 年 05 月 11 日 星期二
現場 照片

現地氣象資料	1、現地風速: <u>2.2</u> m/s ; 2、現地風向: <u>246</u> (degrees)		
現場地形描述	現地風速小, 河道乾枯無水, 北岸蓄水池乾枯 目前正進行疏濬工程, 今日無揚塵狀況發生。		
備註	無

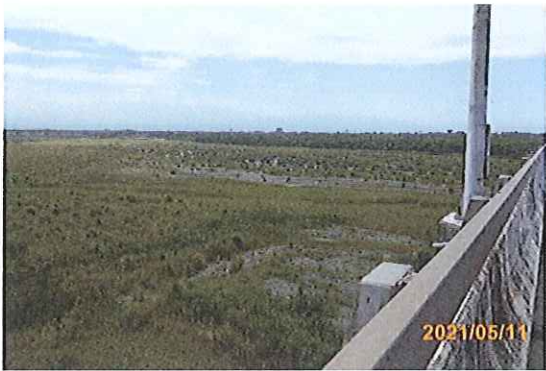
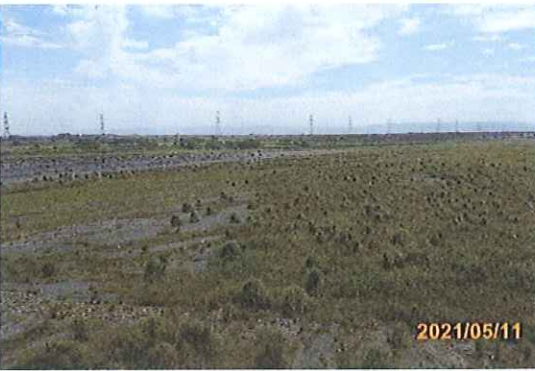
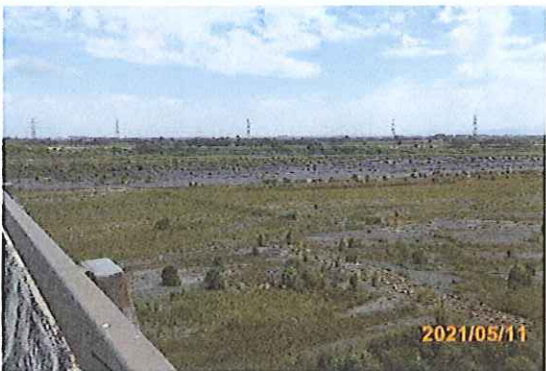
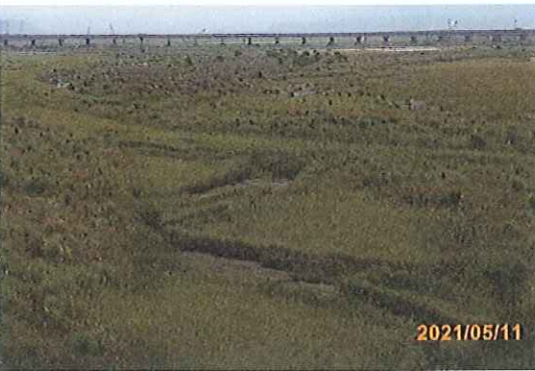
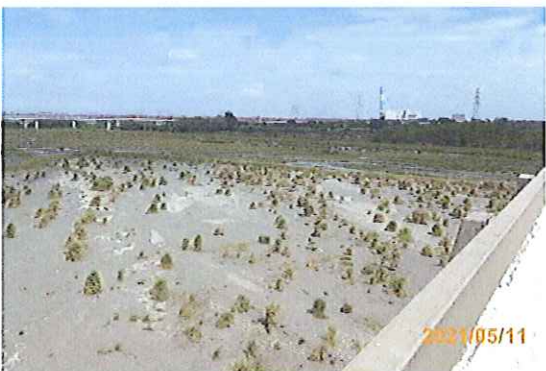
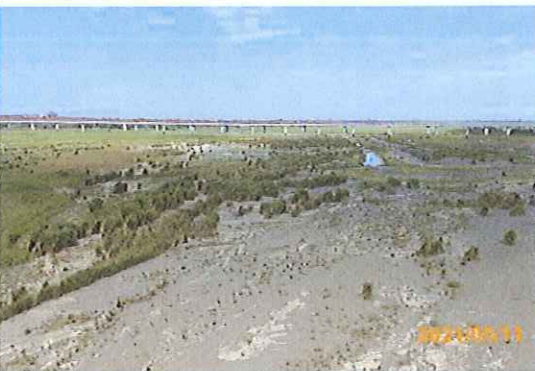
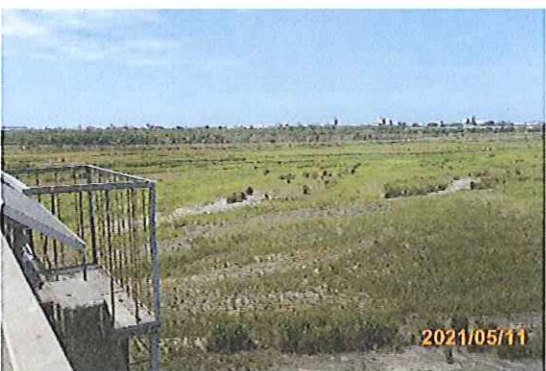
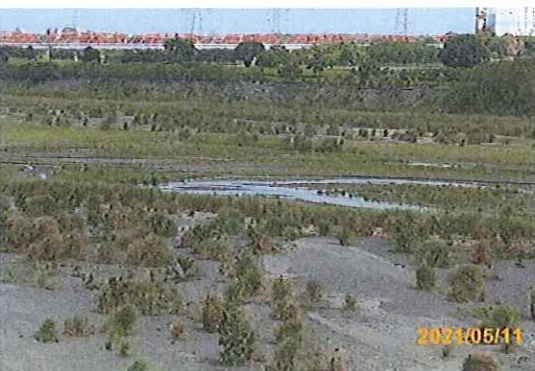
巡查表單編號	Ylep-109-168	巡查日期	110 年 05 月 11 日 星期二
現場 照片

主要裸露灘地	<input checked="" type="checkbox"/> 上游( <input type="checkbox"/> 北岸 <input checked="" type="checkbox"/> 河道中 <input checked="" type="checkbox"/> 南岸 ) / <input checked="" type="checkbox"/> 下游( <input type="checkbox"/> 北岸 <input checked="" type="checkbox"/> 河道中 <input checked="" type="checkbox"/> 南岸 )		
現地氣象資料	1、現地風速： <u>3.6</u> m/s   ;   2、現地風向： <u>195</u> (degrees)		
現場地形描述	現地風速小，河道水位極低，蓄水池乾枯，裸露地植生綠覆茂盛，今日無揚塵狀況發生。		
備註	無
