109 年度雲林縣濁水溪揚塵監測宣導暨揚塵污染環境洗街計畫

濁水溪河川揚塵 06 月份現場巡查總表

濁水溪河川揚塵現場巡查紀錄單

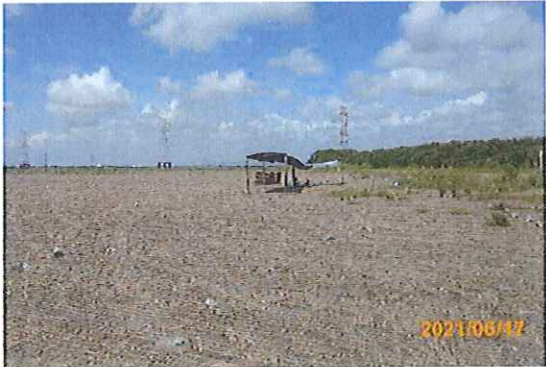
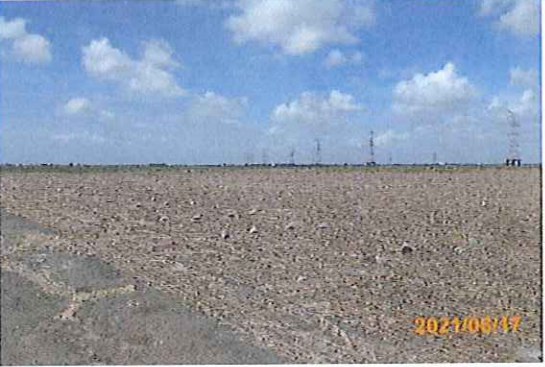
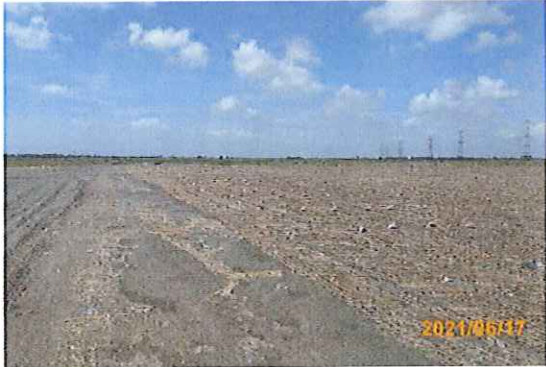
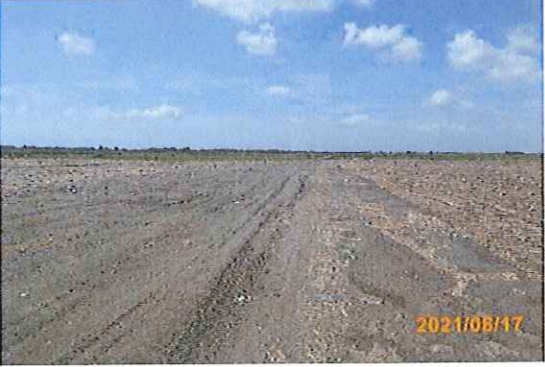
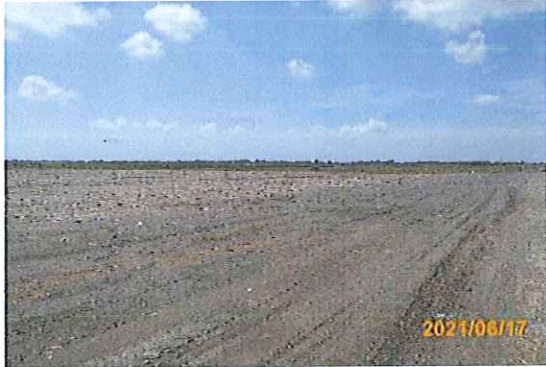
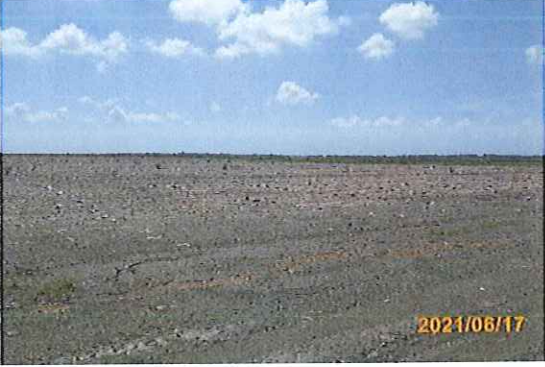
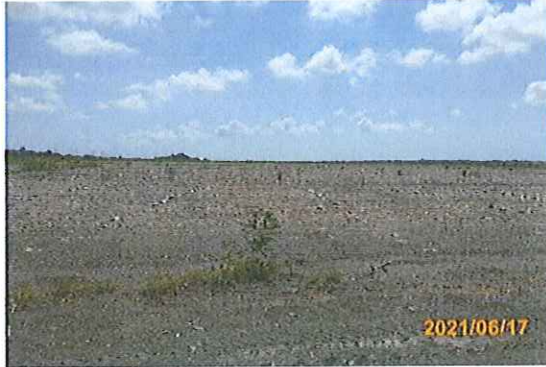
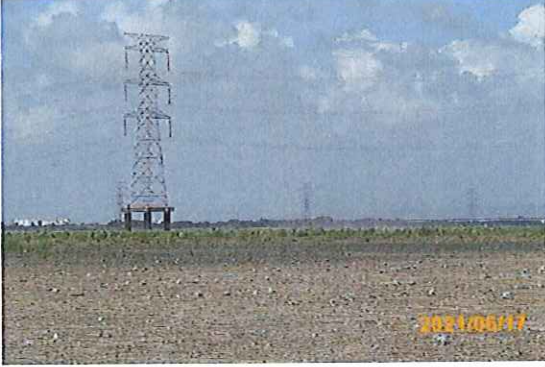
巡查表單編號	Ylep-109- 187	巡查日期	110 年 06 月 17 日 星期 四
現場 照片

現地氣象資料	1、現地風速： <u>6.6</u> m/s ; 2、現地風向： <u>232</u> (degrees)		
現場地形描述	現地風速大，河道水位高，南岸中灘地培厚區稻草席覆蓋良好，惟上游電塔南自強橋間河中灘地裸露有些微揚塵狀況發生。 <div style="text-align: right; margin-top: 10px;">

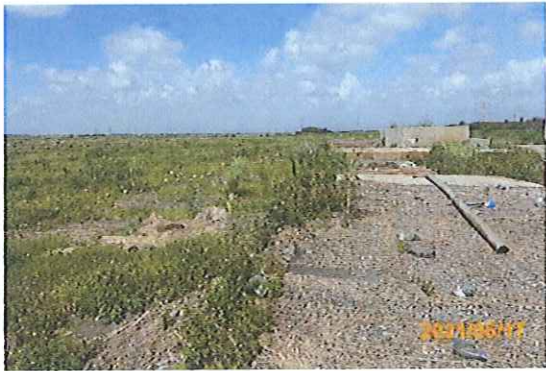
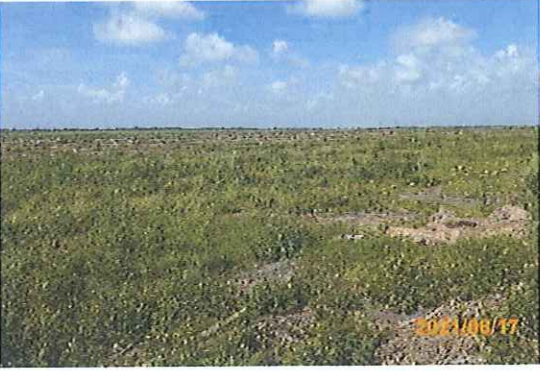
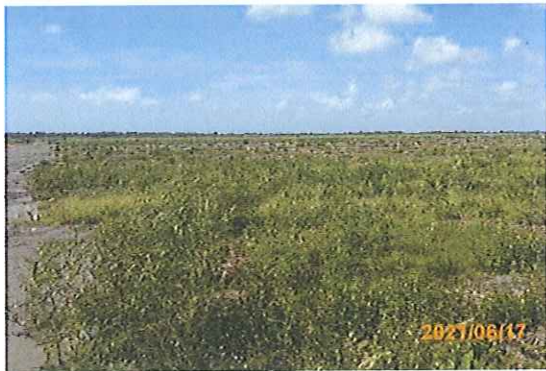
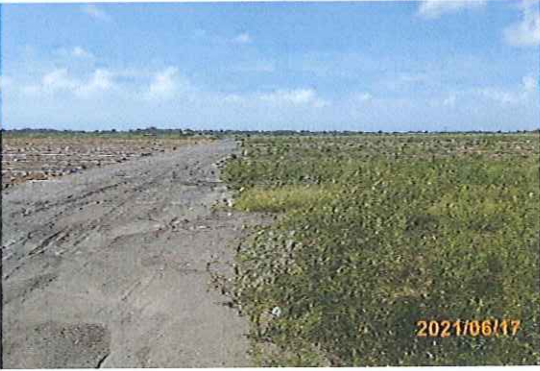
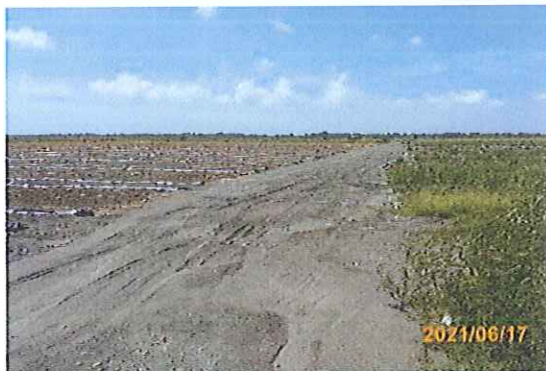
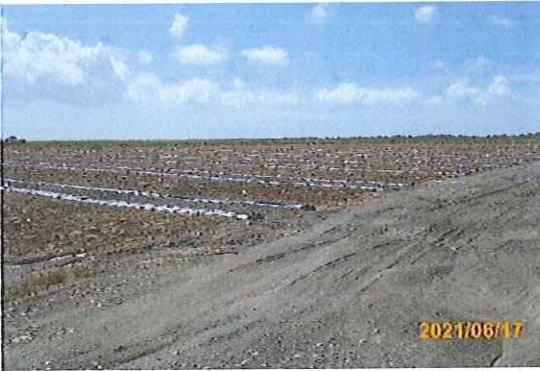
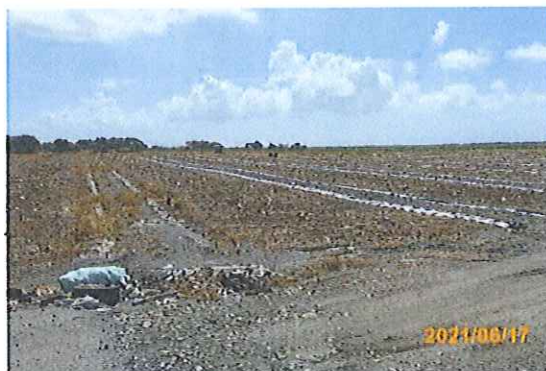
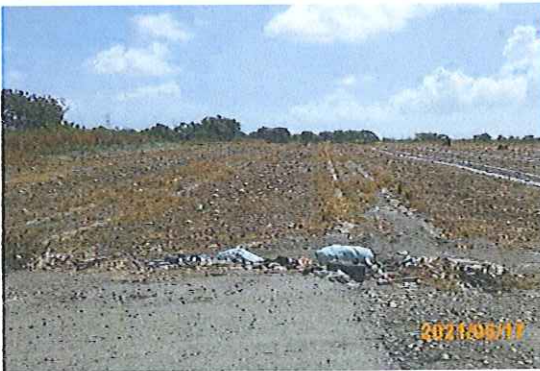
巡查表單編號	Ylep-109- 186	巡查日期	110 年 06 月 17 日 星期 四
現場 照片

現地氣象資料	1、現地風速： <u>6.5</u> m/s ; 2、現地風向： <u>219</u> (degrees)		
現場地形描述	現地風速大、河道水位高、南岸灘地因種植 西側綠覆良好、今日無揚塵狀況發生。		
備註	靠近河床之便道有毀損狀況。

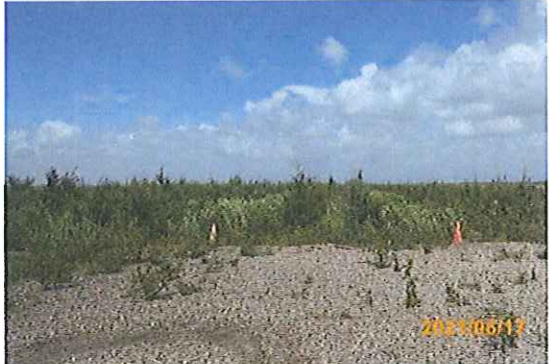
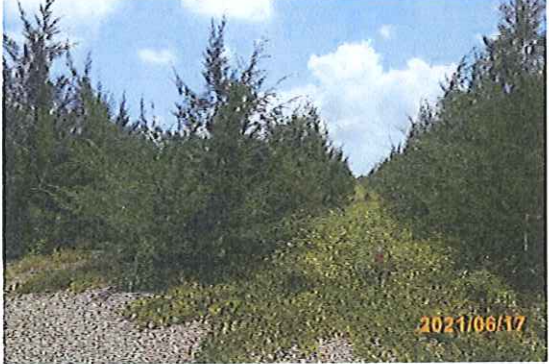
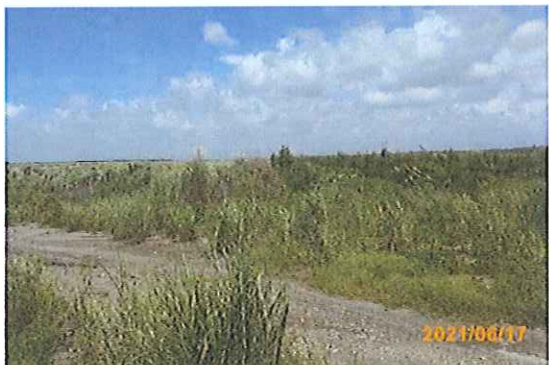
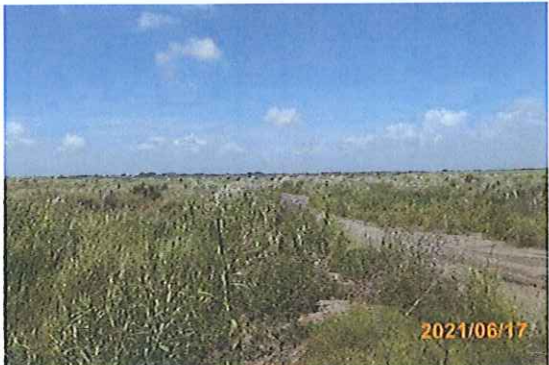
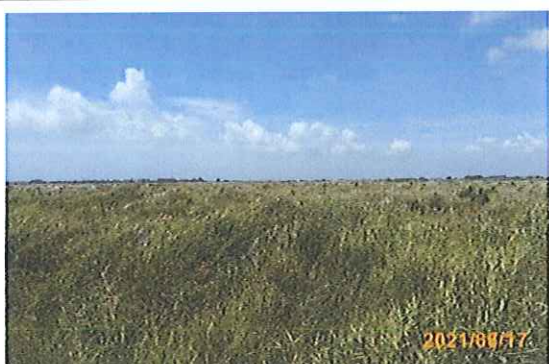
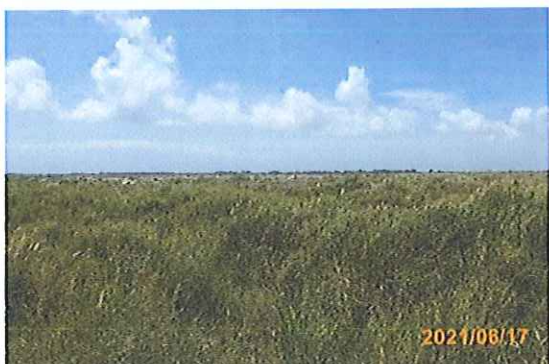
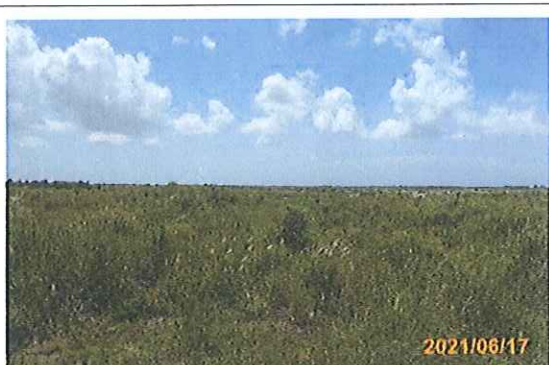
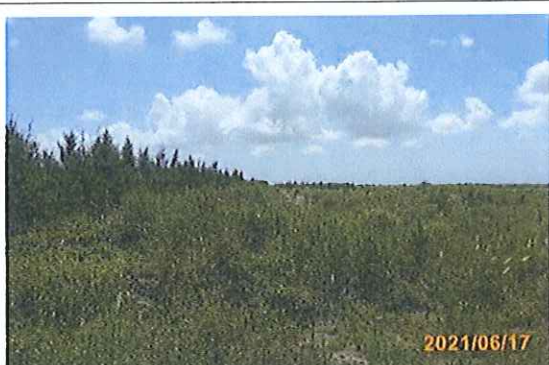
巡查表單編號	Ylep-109- 185	巡查日期	110 年 06 月 17 日 星期 四
現場 照片

現地氣象資料	1、現地風速： <u>4.9</u> m/s ； 2、現地風向： <u>179</u> (degrees)		
現場地形描述	現地開闊大、河道水位高、南岸攔水土壤呈現破口變成水道、河床綠覆植生成盛、防珠林區植生狀況良好、今日無揚塵狀況發生。		
備註	無

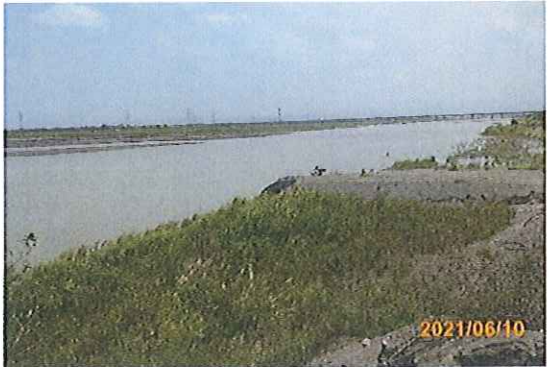
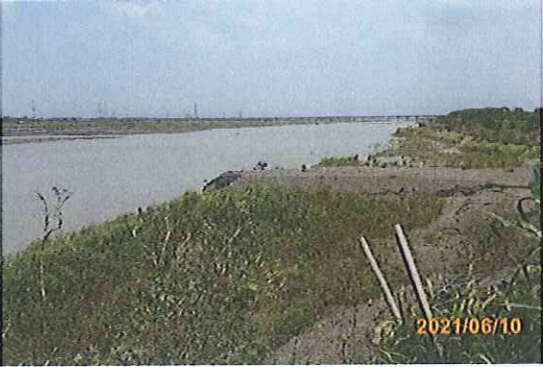
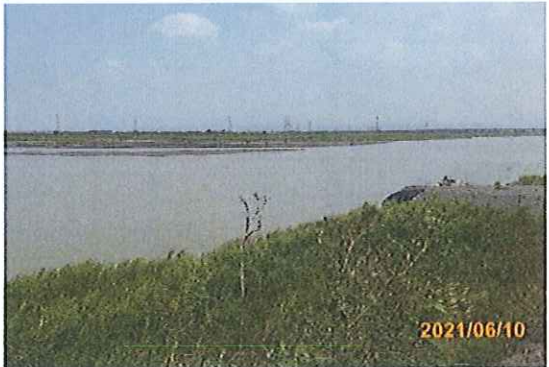
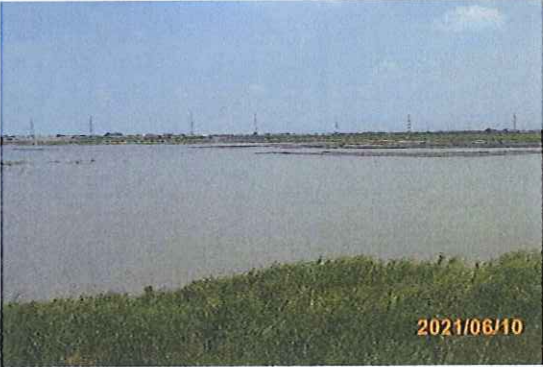
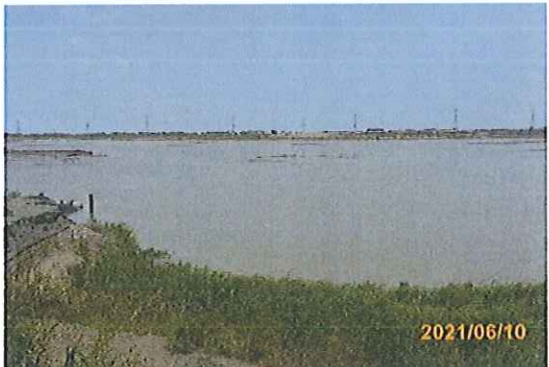
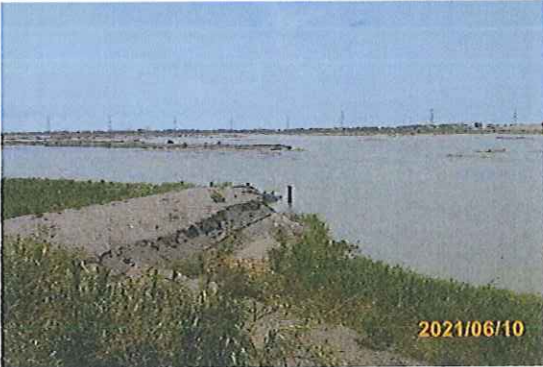
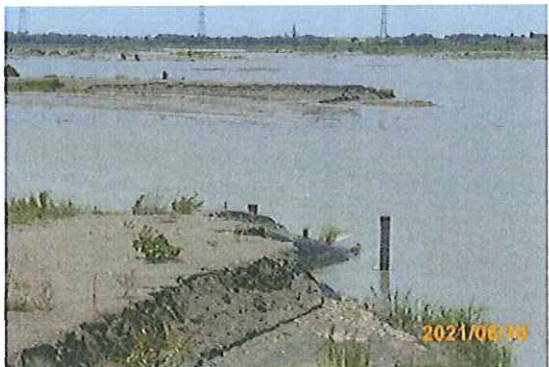
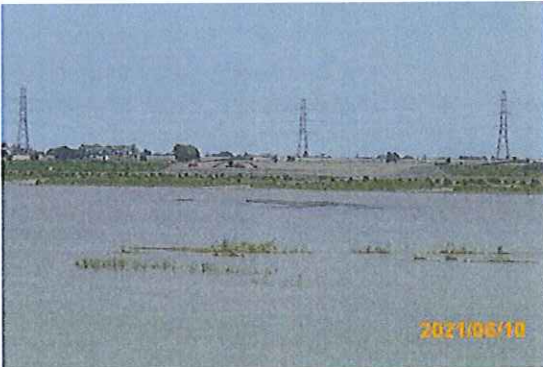
巡查表單編號	Ylep-109- 183	巡查日期	110 年 06 月 10 日 星期 四
現場 照片

現地氣象資料	1、現地風速： <u>3.8</u> m/s ; 2、現地風向： <u>338</u> (degrees)		
現場地形描述	現地風速大，因近日雨水豐沛，河道水位高漲，北岸攔水工堤已遭衝毀，南岸河岸边土堤有些微崩塌現象，今日無揚塵狀況發生。		
備註	無

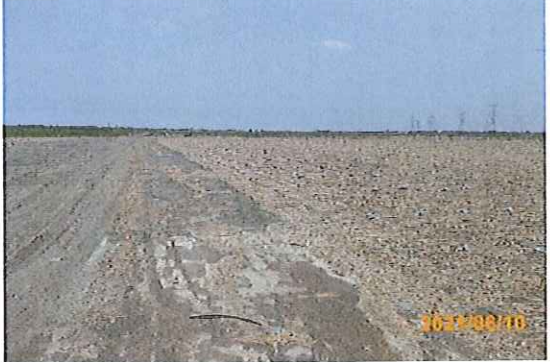
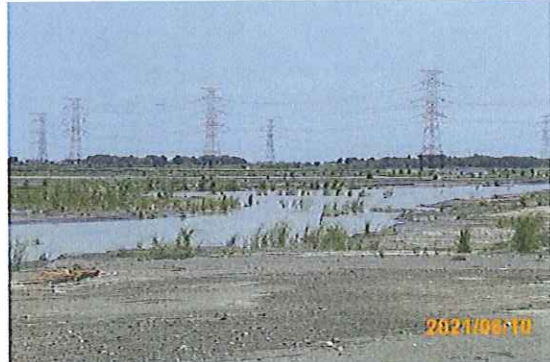
巡查表單編號	Ylep-109- 182	巡查日期	110 年 06 月 10 日 星期 四
現場 照片

現地氣象資料	1、現地風速： <u>3.6</u> m/s ; 2、現地風向： <u>330</u> (degrees)		
現場地形描述	現地風速大，因近日雨水豐沛，河道水位高，靠近河道邊稻草蓆遭衝毀，南岸中護地培厚區稻草蓆覆蓋狀況良好，今日無揚塵狀況發生。		
備註	無

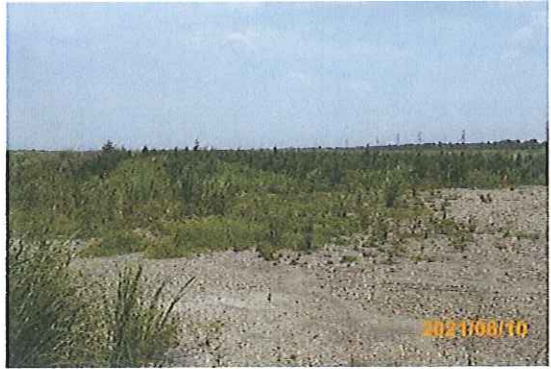
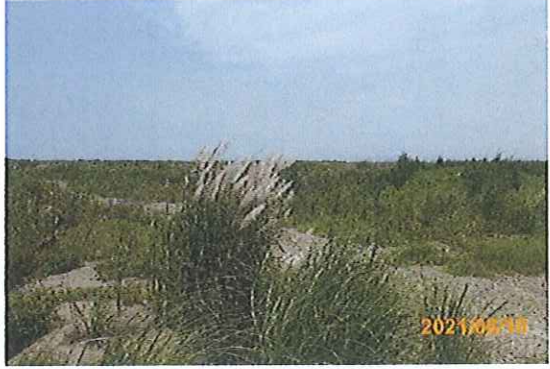
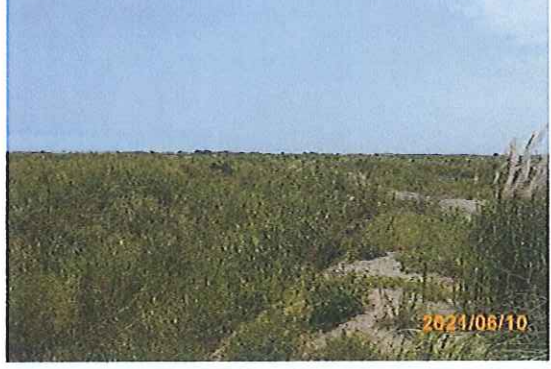
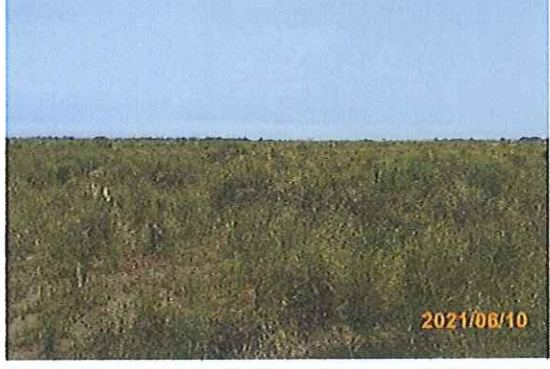
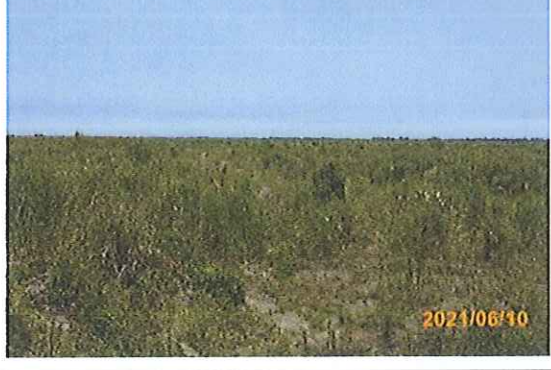
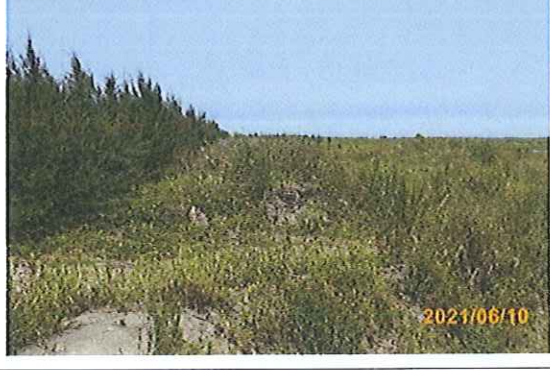
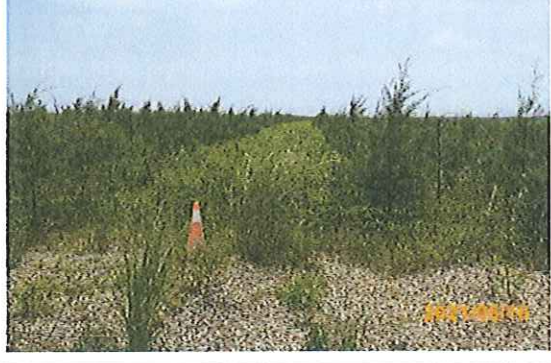
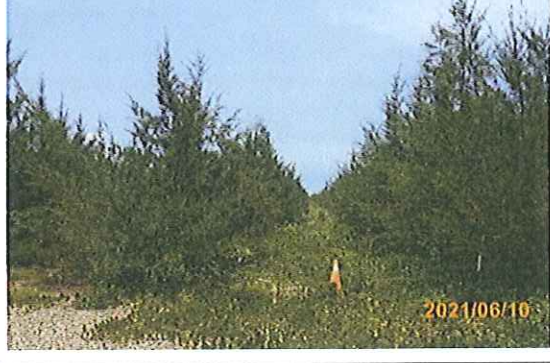
巡查表單編號	Ylep-109- 181	巡查日期	110 年 06 月 10 日 星期四
現場 照片

主要裸露灘地	<input checked="" type="checkbox"/> 上游(<input type="checkbox"/> 北岸 <input type="checkbox"/> 河道中 <input checked="" type="checkbox"/> 南岸) / <input checked="" type="checkbox"/> 下游(<input type="checkbox"/> 北岸 <input type="checkbox"/> 河道中 <input type="checkbox"/> 南岸)		
現地氣象資料	1、現地風速： <u>3.9</u> m/s ; 2、現地風向： <u>327</u> (degrees)		
現場地形描述	現地開通大，因近期雨水豐沛，河道水位高，南岸岸際攔水工堤遭沖毀出現破口，河床綠覆植生茂盛，防浪林植生狀況良好，今日無揚塵狀況。		
備註	無

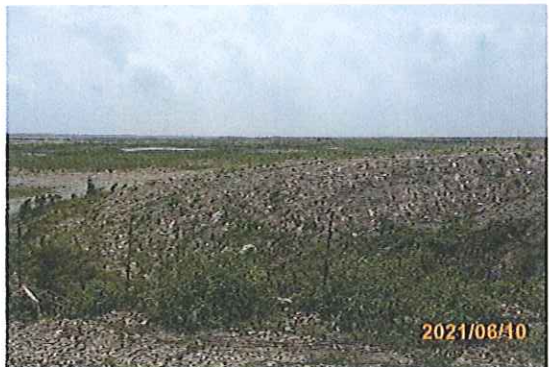
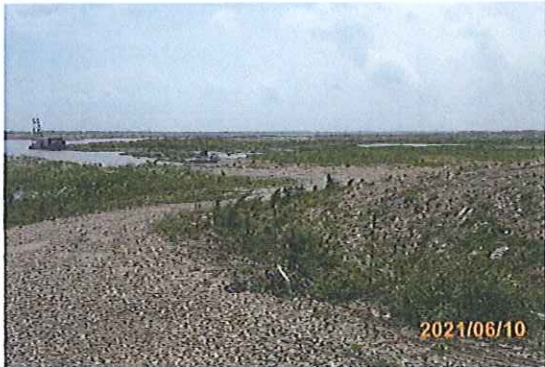
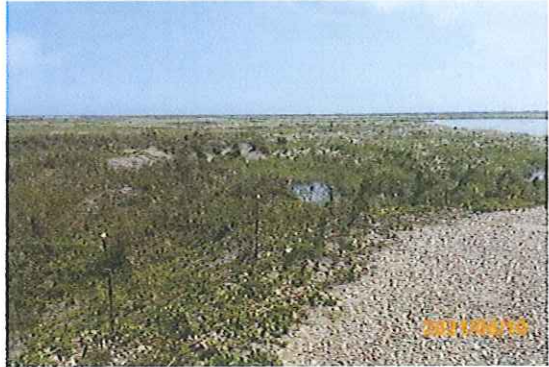
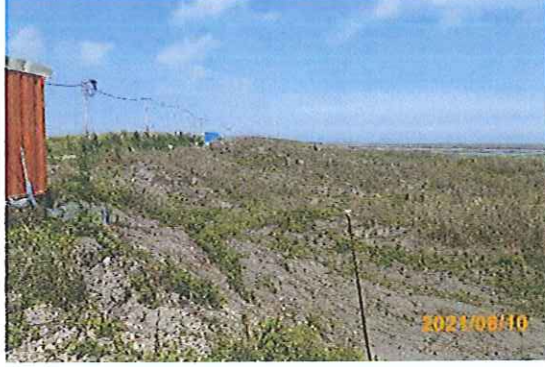
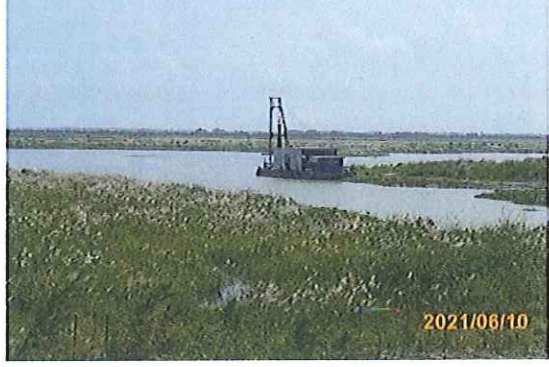
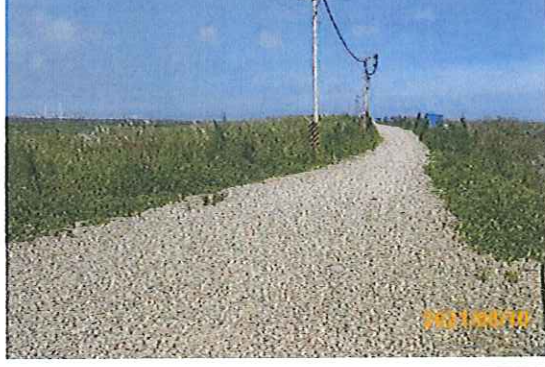
巡查表單編號	Ylep-109- 180	巡查日期	110 年 06 月 10 日 星期 四
現場 照片

現地氣象資料	1、現地風速： <u>2.4</u> m/s ； 2、現地風向： <u>334</u> (degrees)		
現場地形描述	現地風速小，因近期雨水豐沛，河道水位高，南岸水綠覆良好，大沙洲防塵網及稻草蓆覆蓋良好，今日無明顯揚塵狀況發生。		
備註	無
