# 111 年度雲林縣濁水溪河川揚塵宣導、應變防制及環境清理計畫

## 濁水溪河川揚塵現場巡查紀錄單

| 巡查表單編號 | Y1epb-111-025 | | |
| 巡查日期 | 111 年 09 月 01 日 星期四 | 巡查人員 | 李銘維 |

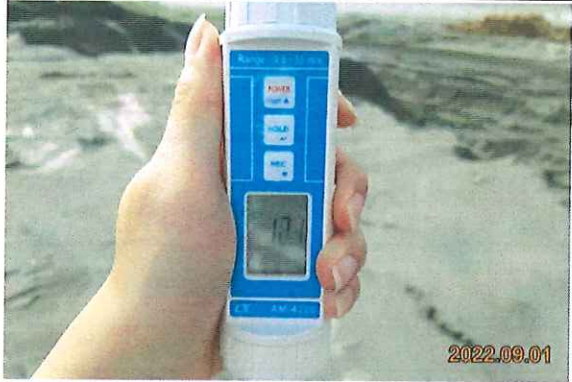
| 現場地形<br>描述 | 現地風速 12.1m/s，現場有機具位於攔水土堤內與河床便道上進行灑水作業，河道中工程作業進行中，下游河中島灘地有明顯揚塵發生，上游電塔下方及南岸低灘地有明顯揚塵發生。 | | |
