# 111 年度雲林縣濁水溪河川揚塵宣導、應變防制及環境清理計畫

## 濁水溪河川揚塵現場巡查紀錄單

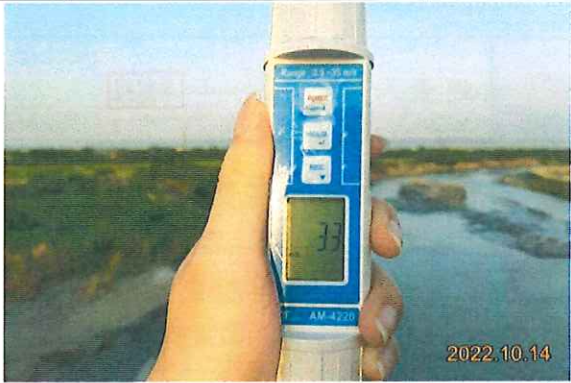
現地氣象資料	1. 現地風速: <u>3.3</u> m/s      2. 現地風向: <u>21</u> (degrees)		
現場地形 描述	現地風速 3.3m/s，河道水位正常，上游農耕耕種區狀況良好，河中島灘地及南北岸低灘地浮出，下游河中島灘地些許乾燥，今日無明顯揚塵發生。		
備註

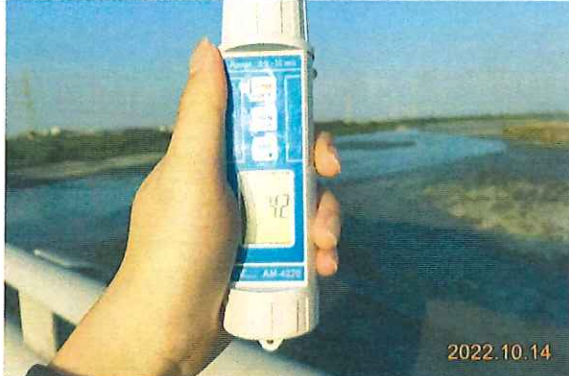
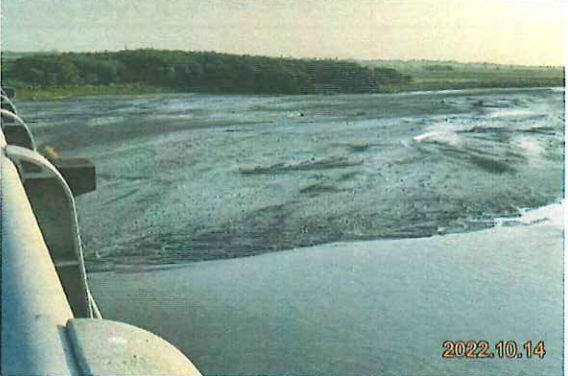
現地狀況 描述	<input checked="" type="checkbox"/> 無人耕種區 <input type="checkbox"/> 農耕施作區 <input checked="" type="checkbox"/> 抑制揚塵工法施作區 <input checked="" type="checkbox"/> 其他: <u>鋪設稻草蓆</u> ( <input type="checkbox"/> 灘地灑水 <input checked="" type="checkbox"/> 綠覆蓋 <input type="checkbox"/> 水覆蓋 <input type="checkbox"/> 防風林 <input type="checkbox"/> 防塵網 <input type="checkbox"/> 培厚 <input type="checkbox"/> 疏濬 )		
主要裸露灘地	<input checked="" type="checkbox"/> 上游 ( <input type="checkbox"/> 北岸 <input checked="" type="checkbox"/> 河道中 <input type="checkbox"/> 南岸 ) / <input checked="" type="checkbox"/> 下游 ( <input type="checkbox"/> 北岸 <input checked="" type="checkbox"/> 河道中 <input type="checkbox"/> 南岸 )		
現地氣象資料	1. 現地風速: <u>4.2</u> m/s      2. 現地風向: <u>22</u> (degrees)		
現場地形 描述	現地風速 4.2m/s，河道水位正常，上游農耕耕種區狀況良好，河中島灘地及南岸低灘地浮出，下游河中島灘地些許乾燥，今日無明顯揚塵發生。		
備註

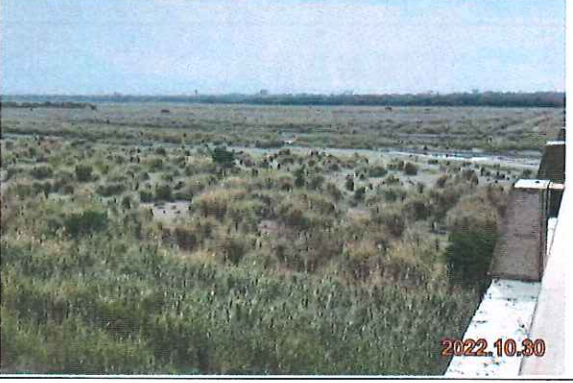
現地狀況 描述	<input checked="" type="checkbox"/> 無人耕種區 <input checked="" type="checkbox"/> 抑制揚塵工法施作區 ( <input type="checkbox"/> 灘地灑水 <input checked="" type="checkbox"/> 綠覆蓋 <input checked="" type="checkbox"/> 水覆蓋 <input type="checkbox"/> 防風林 <input type="checkbox"/> 防塵網 <input type="checkbox"/> 培厚 <input type="checkbox"/> 疏濬 )		<input type="checkbox"/> 農耕施作區 <input checked="" type="checkbox"/> 其他: 鋪設稻草蓆
主要裸露灘地	<input type="checkbox"/> 上游 ( <input type="checkbox"/> 北岸 <input type="checkbox"/> 河道中 <input type="checkbox"/> 南岸 ) / <input checked="" type="checkbox"/> 下游 ( <input checked="" type="checkbox"/> 北岸 <input checked="" type="checkbox"/> 河道中 <input type="checkbox"/> 南岸 )		
現地氣象資料	1. 現地風速: 1.5 m/s      2. 現地風向: 354 (degrees)		
現場地形 描述	現地風速 1.5m/s，河道水位較低，上游農耕耕種區狀況良好，河中島灘地及南北岸低灘地浮出，下游河中島灘地些許乾燥，今日無明顯揚塵發生。		
備註
