112 年度雲林縣濁水溪河川揚塵宣導、應變防制及環境清理計畫

濁水溪河川揚塵現場巡查紀錄單

巡查表單編號	Y1epb-112-020		
巡查日期	112 年 08 月 09 日 星期三	巡查人員

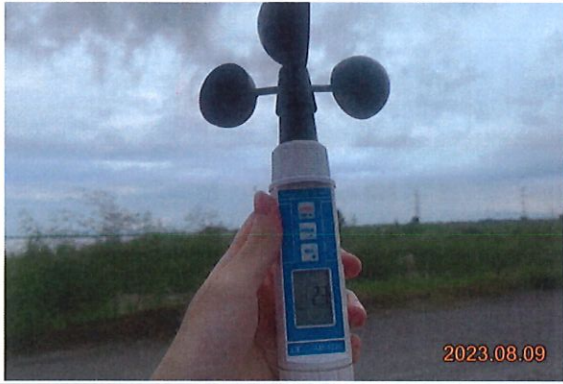
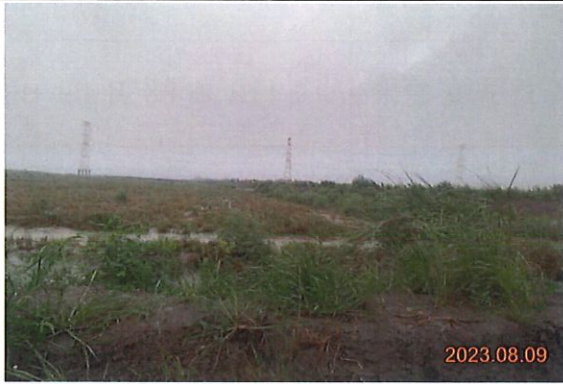
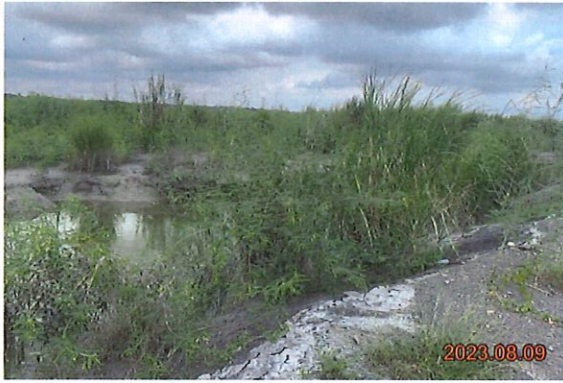
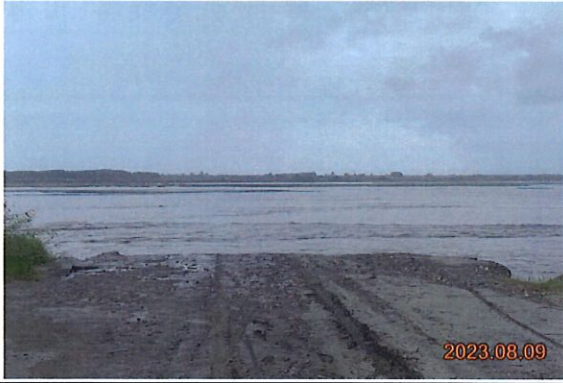
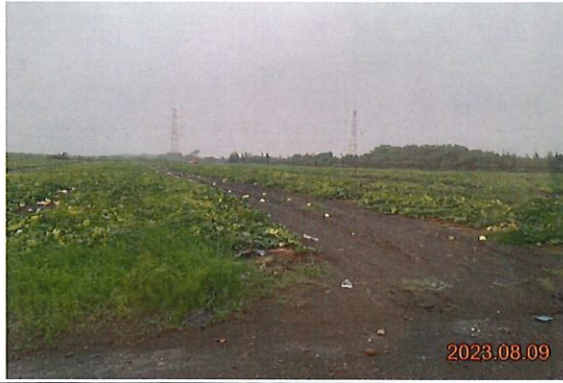
現地狀況 描述	<input checked="" type="checkbox"/> 無人耕種區 <input checked="" type="checkbox"/> 農耕施作區 <input checked="" type="checkbox"/> 抑制揚塵工法施作區 <input type="checkbox"/> 其他: _____ (<input checked="" type="checkbox"/> 灘地灑水 <input checked="" type="checkbox"/> 綠覆蓋 <input checked="" type="checkbox"/> 水覆蓋 <input type="checkbox"/> 防風林 <input type="checkbox"/> 防塵網 <input type="checkbox"/> 培厚 <input type="checkbox"/> 疏濬)		
主要裸露灘地	<input checked="" type="checkbox"/> 上游 (<input type="checkbox"/> 北岸 <input checked="" type="checkbox"/> 河道中 <input checked="" type="checkbox"/> 南岸) / <input checked="" type="checkbox"/> 下游 (<input type="checkbox"/> 北岸 <input type="checkbox"/> 河道中 <input checked="" type="checkbox"/> 南岸)		
現地氣象資料	1. 現地風速: <u>2.3</u> m/s 2. 現地風向: <u>133</u> (degrees)		
現場地形 描述	現地風速 2.3，河道水位偏高，農耕施作區情形良好，現場無揚塵發生。		
備註
