112 年度雲林縣濁水溪河川揚塵宣導、應變防制及環境清理計畫

濁水溪河川揚塵現場巡查紀錄單

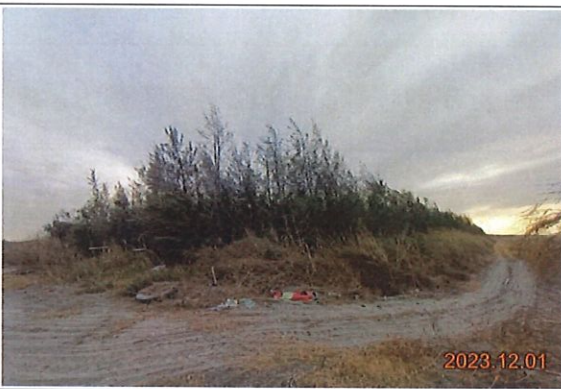
現地狀況 描述	<input checked="" type="checkbox"/> 無人耕種區 <input type="checkbox"/> 農耕施作區 <input checked="" type="checkbox"/> 抑制揚塵工法施作區 <input type="checkbox"/> 其他: _____ (<input type="checkbox"/> 灘地灑水 <input checked="" type="checkbox"/> 綠覆蓋 <input type="checkbox"/> 水覆蓋 <input checked="" type="checkbox"/> 防風林 <input type="checkbox"/> 防塵網 <input type="checkbox"/> 培厚 <input type="checkbox"/> 疏濬)		
主要裸露灘地	<input checked="" type="checkbox"/> 上游 (<input type="checkbox"/> 北岸 <input type="checkbox"/> 河道中 <input checked="" type="checkbox"/> 南岸) / <input checked="" type="checkbox"/> 下游 (<input type="checkbox"/> 北岸 <input type="checkbox"/> 河道中 <input checked="" type="checkbox"/> 南岸)		
現地氣象資料	1. 現地風速: <u>5.4</u> m/s 2. 現地風向: <u>356</u> (degrees)		
現場地形 描述	現地風速 5.4m/s，複式斷面植生防風林狀況良好，高灘地農耕施作區狀況良好，現場無揚塵發生。		
備註
