# 112 年度雲林縣濁水溪河川揚塵宣導、應變防制及環境清理計畫

## 濁水溪河川揚塵現場巡查紀錄單

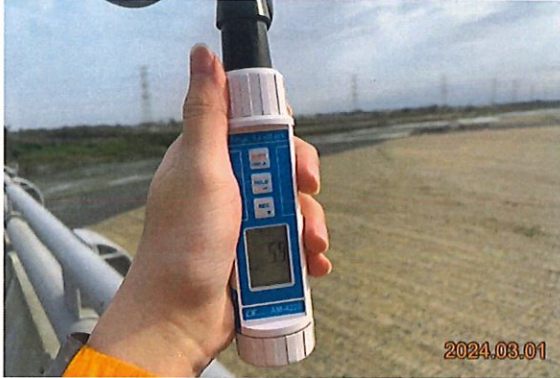
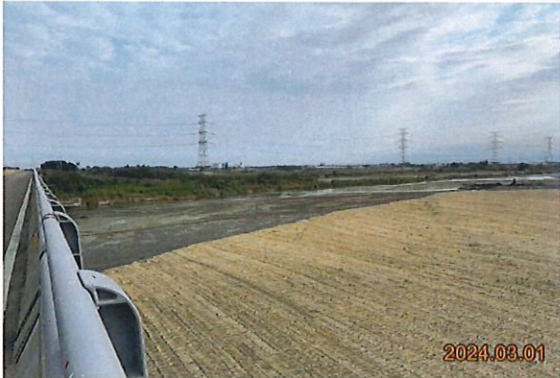
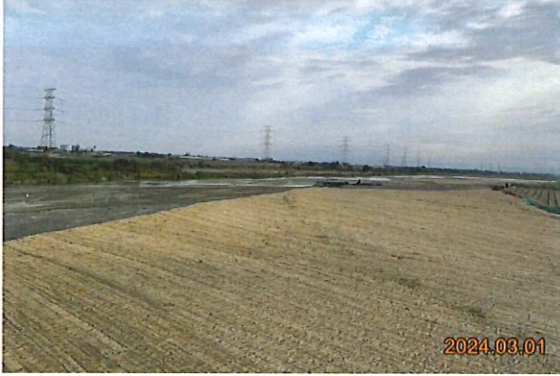
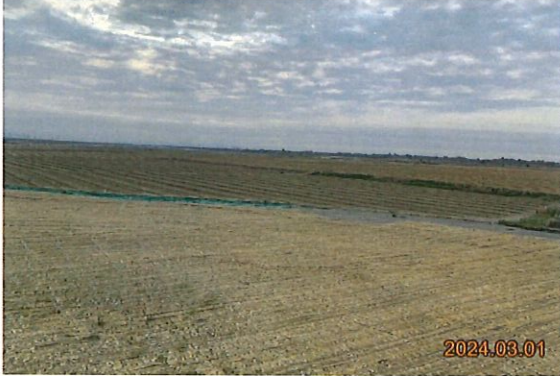
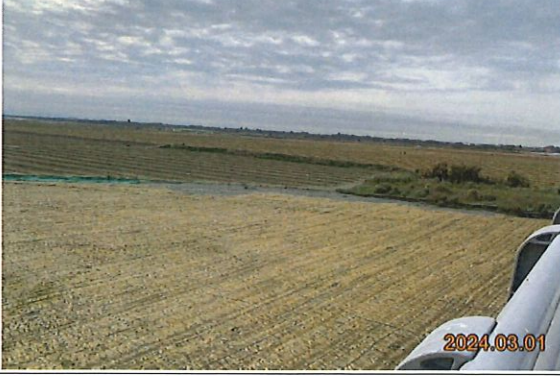
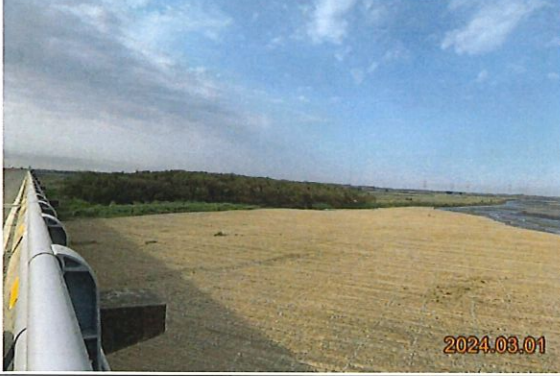
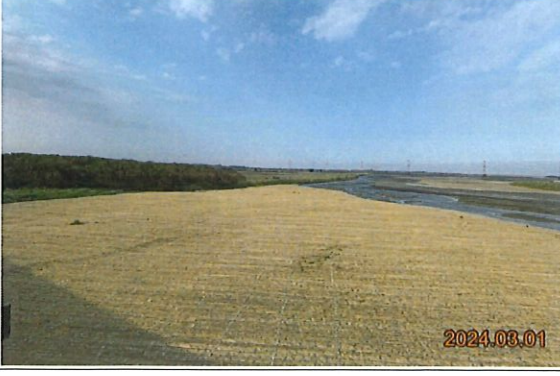
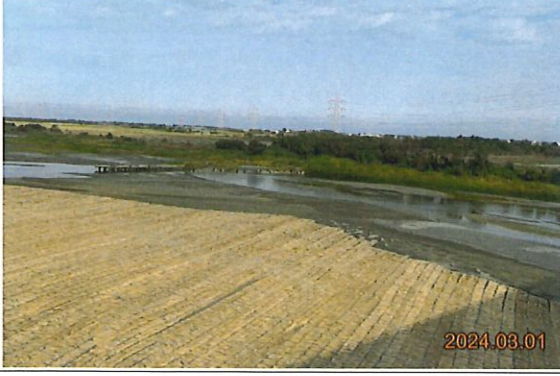
巡查表單編號	Y1epb-112-213	巡查日期	113 年 03 月 01 日 星期五
現場照片

現地狀況 描述	<input checked="" type="checkbox"/> 無人耕種區 <input type="checkbox"/> 農耕施作區 <input checked="" type="checkbox"/> 抑制揚塵工法施作區 <input type="checkbox"/> 其他: _____ ( <input type="checkbox"/> 灘地灑水 <input checked="" type="checkbox"/> 綠覆蓋 <input type="checkbox"/> 水覆蓋 <input type="checkbox"/> 防風林 <input type="checkbox"/> 防塵網 <input type="checkbox"/> 培厚 <input type="checkbox"/> 疏濬 )		
主要裸露灘地	<input checked="" type="checkbox"/> 上游 ( <input type="checkbox"/> 北岸 <input checked="" type="checkbox"/> 河道中 <input type="checkbox"/> 南岸 ) / <input checked="" type="checkbox"/> 下游 ( <input type="checkbox"/> 北岸 <input checked="" type="checkbox"/> 河道中 <input type="checkbox"/> 南岸 )		
現地氣象資料	1. 現地風速: <u>5.9</u> m/s      2. 現地風向: <u>77</u> (degrees)		
現場地形 描述	現地風速 5.9m/s，河道水位低，河道中灘地溼裸露地面積高，灘地稻草蓆鋪設，現場無揚塵發生。		
備註

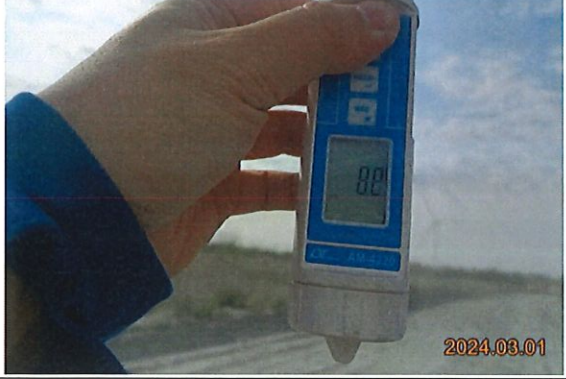
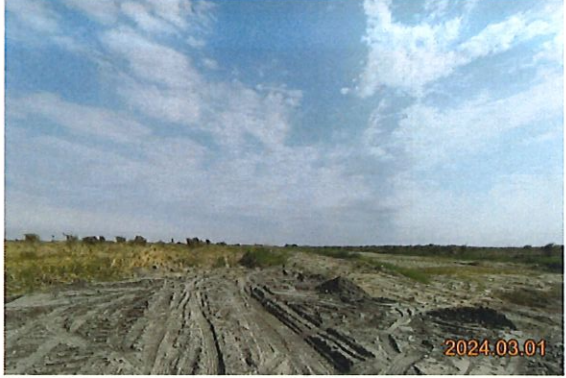
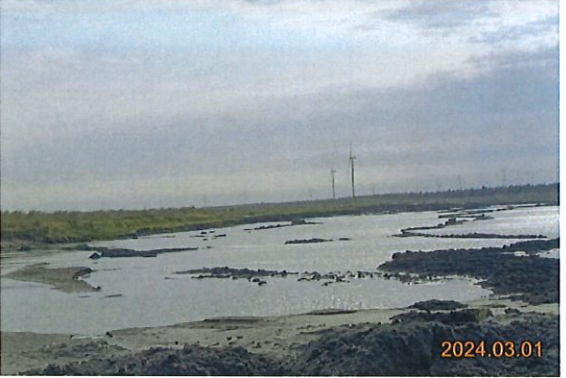
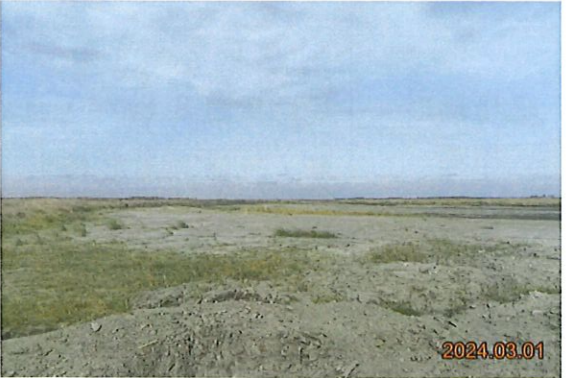
巡查表單編號	Y1epb-112-216	巡查日期	113 年 03 月 01 日 星期五
現場照片

現地狀況 描述	<input checked="" type="checkbox"/> 無人耕種區 <input checked="" type="checkbox"/> 農耕施作區 <input checked="" type="checkbox"/> 抑制揚塵工法施作區 <input type="checkbox"/> 其他: _____ ( <input type="checkbox"/> 灘地灑水 <input checked="" type="checkbox"/> 綠覆蓋 <input type="checkbox"/> 水覆蓋 <input checked="" type="checkbox"/> 防風林 <input type="checkbox"/> 防塵網 <input type="checkbox"/> 培厚 <input type="checkbox"/> 疏濬 )		
主要裸露灘地	<input checked="" type="checkbox"/> 上游 ( <input type="checkbox"/> 北岸 <input checked="" type="checkbox"/> 河道中 <input type="checkbox"/> 南岸 ) / <input checked="" type="checkbox"/> 下游 ( <input type="checkbox"/> 北岸 <input checked="" type="checkbox"/> 河道中 <input type="checkbox"/> 南岸 )		
現地氣象資料	1. 現地風速: _____ 8.8 _____ m/s      2. 現地風向: _____ 351 _____ (degrees)		
現場地形 描述	現地風速 8.8m/s，複式斷面防風林植生狀況良好，高灘地農耕施作區情形良好，現場無揚塵發生		
備註

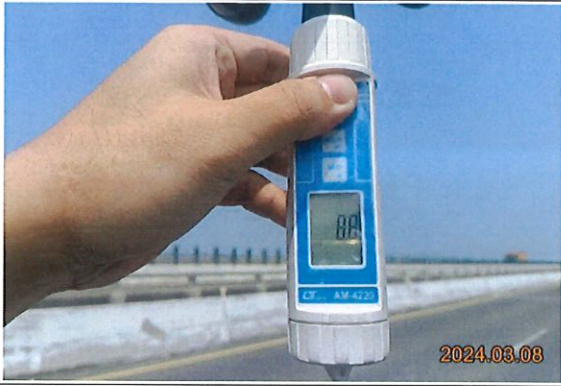
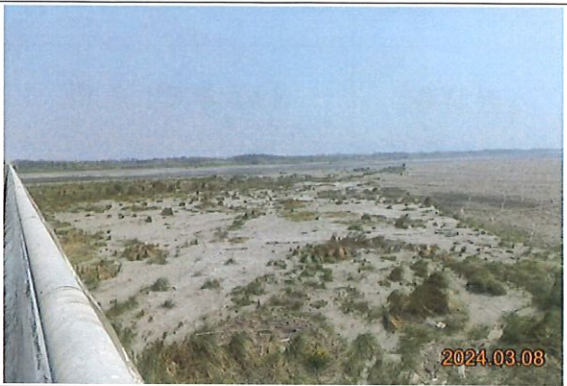
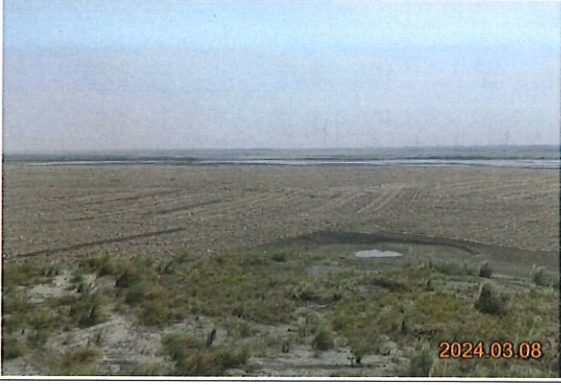
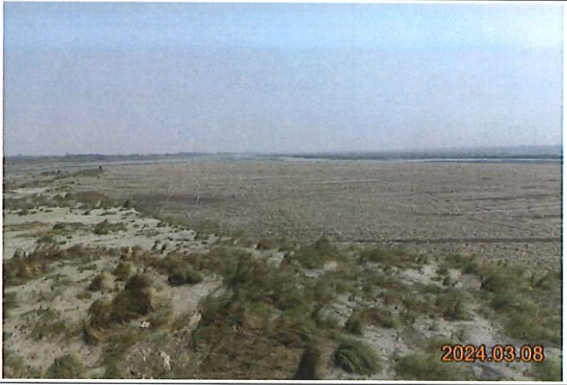
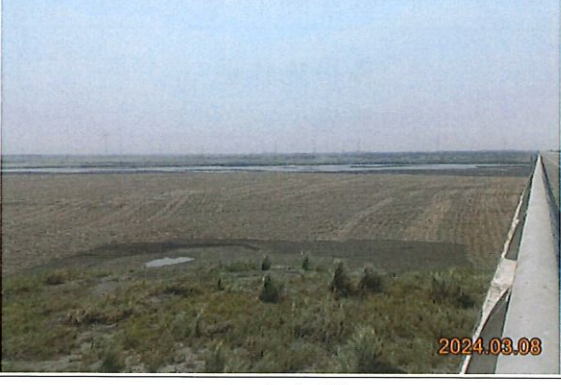
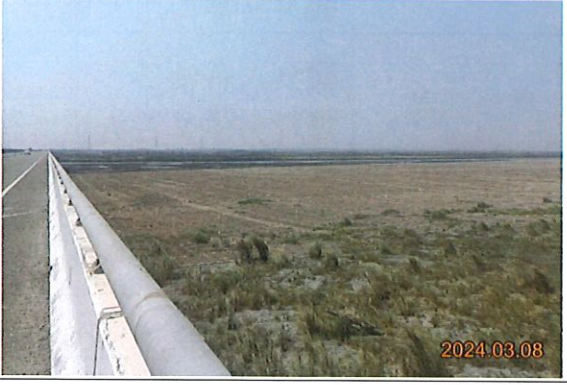
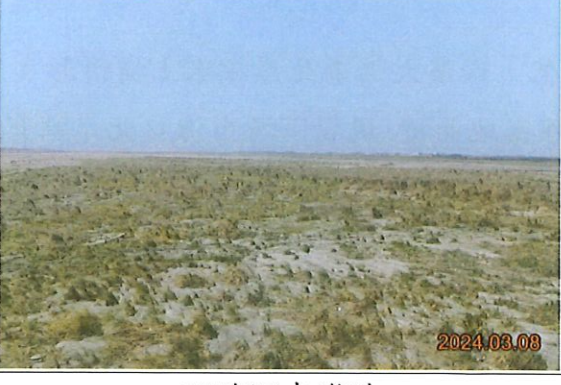
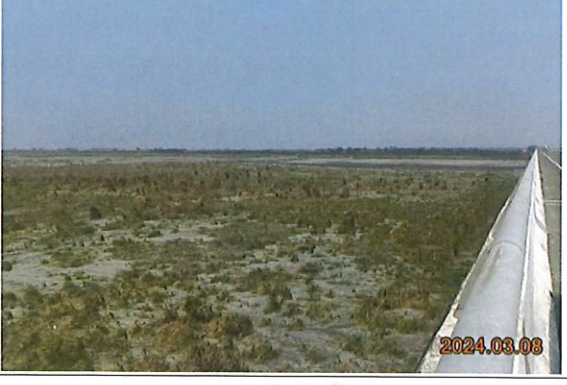
巡查表單編號	Y1epb-112-225	巡查日期	113 年 03 月 08 日 星期五
現場照片

現地狀況 描述	<input checked="" type="checkbox"/> 無人耕種區 <input checked="" type="checkbox"/> 抑制揚塵工法施作區 ( <input type="checkbox"/> 灘地灑水 <input checked="" type="checkbox"/> 綠覆蓋 <input checked="" type="checkbox"/> 水覆蓋 <input type="checkbox"/> 防風林 <input type="checkbox"/> 防塵網 <input type="checkbox"/> 培厚 <input type="checkbox"/> 疏濬 )		<input type="checkbox"/> 農耕施作區 <input type="checkbox"/> 其他: _____
主要裸露灘地	<input checked="" type="checkbox"/> 上游 ( <input type="checkbox"/> 北岸 <input type="checkbox"/> 河道中 <input checked="" type="checkbox"/> 南岸 ) / <input type="checkbox"/> 下游 ( <input type="checkbox"/> 北岸 <input type="checkbox"/> 河道中 <input checked="" type="checkbox"/> 南岸 )		
現地氣象資料	1. 現地風速: _____ 8.8 _____ m/s                      2. 現地風向: _____ 9 _____ (degrees)		
現場地形 描述	現地風速 8.8m/s，河道水位低，西濱大橋南北岸攔水土提情形良好，已完成大面積稻草席鋪設大量減少裸露地面積，現場下游出海口北岸裸露地有揚塵發生。		
備註

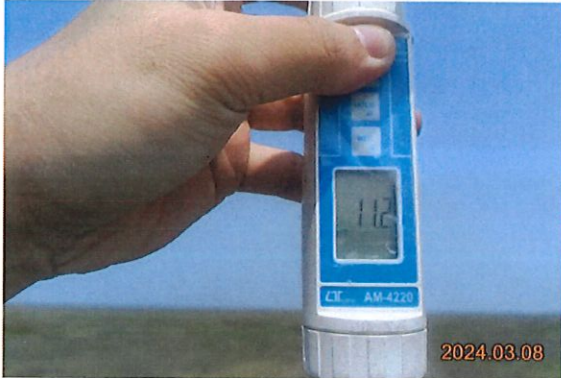
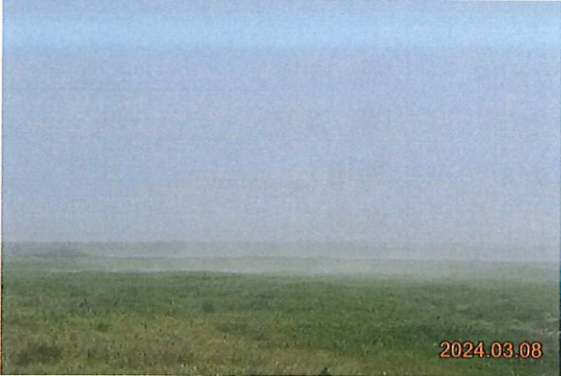
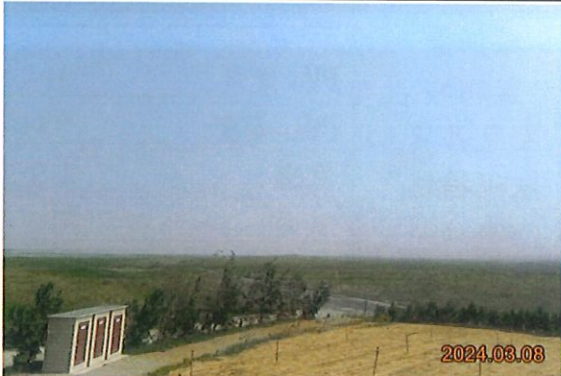
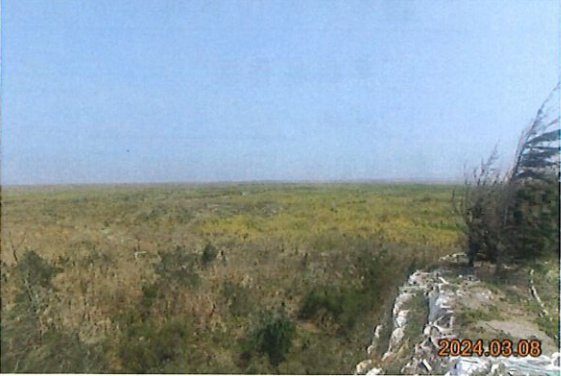
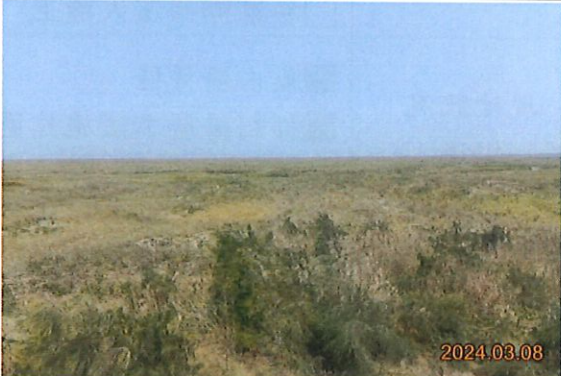
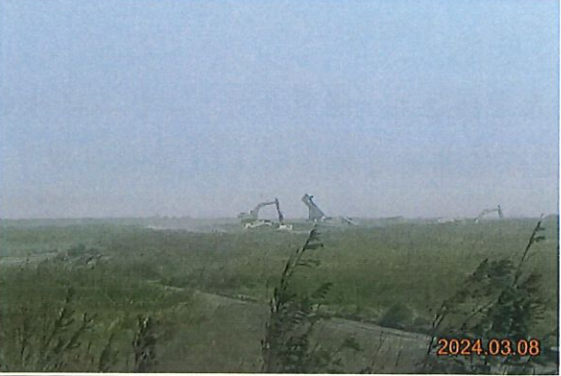
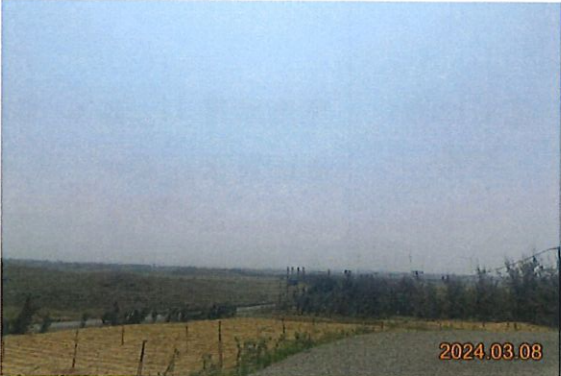
巡查表單編號	Y1epb-112-226	巡查日期	113 年 03 月 08 日 星期五	
現場照片

現地氣象資料	1. 現地風速: <u>11.2</u> m/s      2. 現地風向: <u>12</u> (degrees)		
現場地形 描述	現地風速 11.2m/s, 低灘地無人耕種區水、綠覆良好, 二十二口井水線作業中, 便道灑水作業中, 現場上游北岸低灘地有揚塵發生(7 號越堤路)。		
備註
