# 114 年度雲林縣懸浮微粒災害應變演練 暨濁水溪河川揚塵宣導應變防制及環境清理計畫

## 濁水溪河川揚塵現場巡查紀錄單

| 巡查表單編號 | Y1epb-114-121 | | |

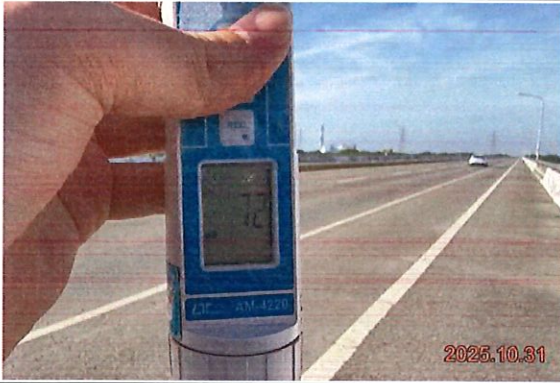
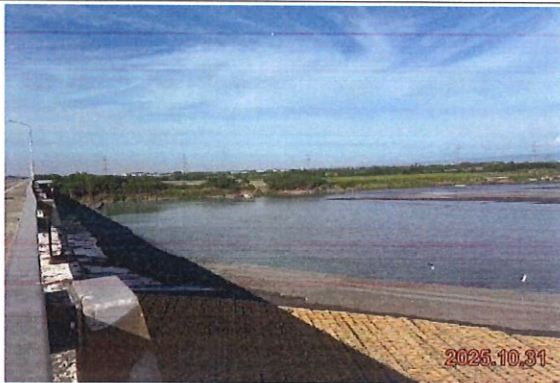
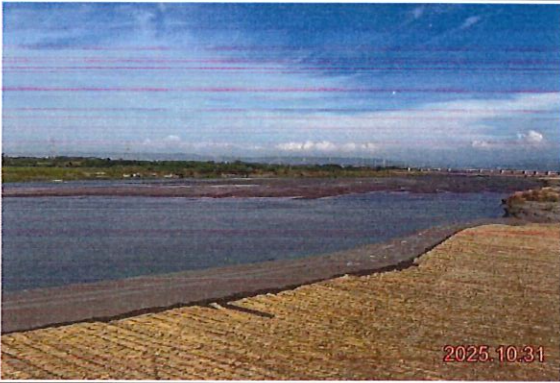
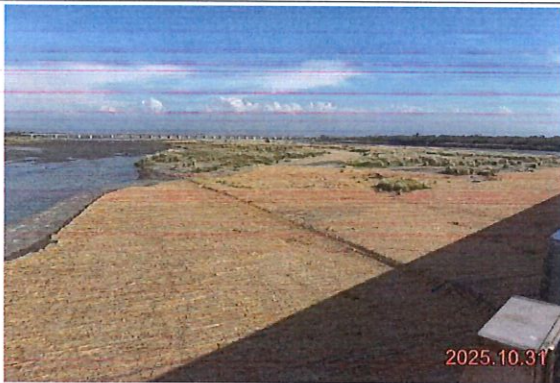
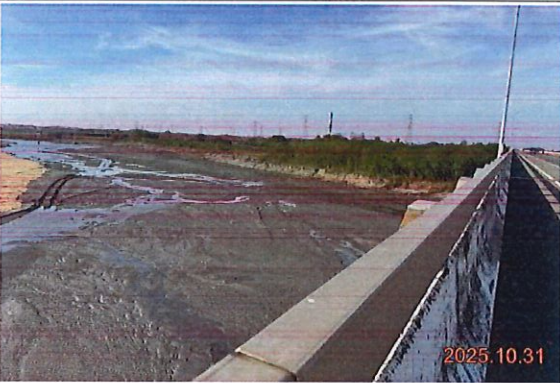
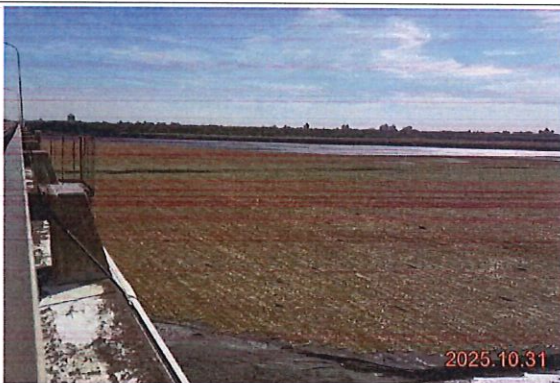
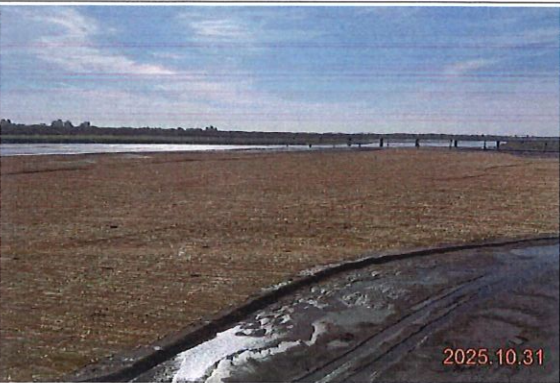
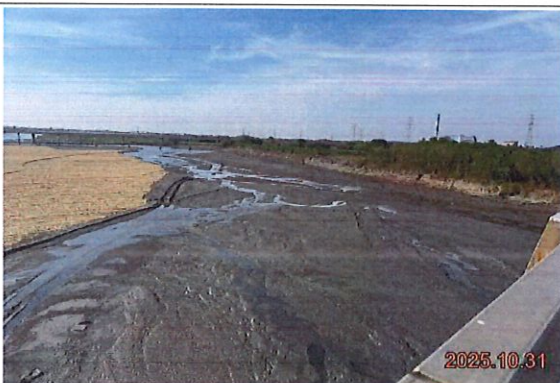
| 現場地形<br>描述 | 現地風速 7.2m/s，上、下游河道稻草蓆及綠覆蓋良好，現場無揚塵發生。 | | |

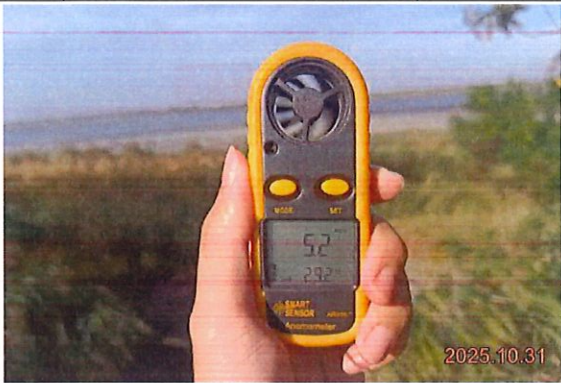
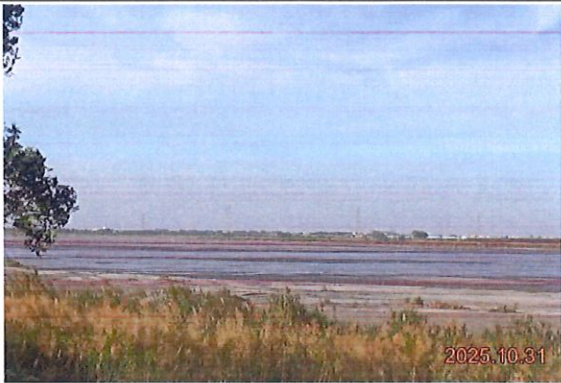
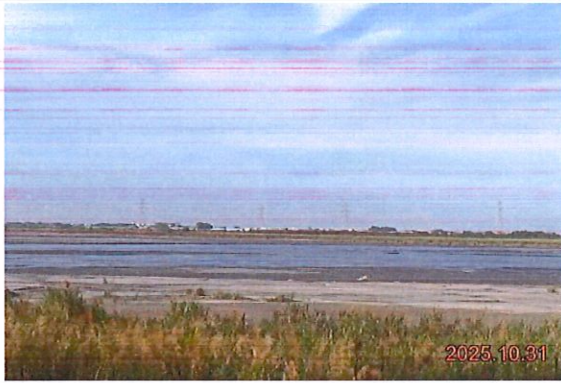
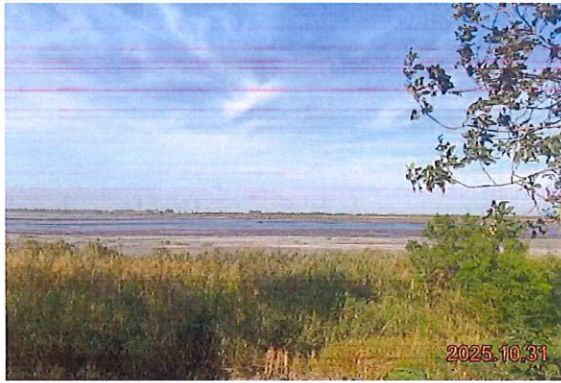
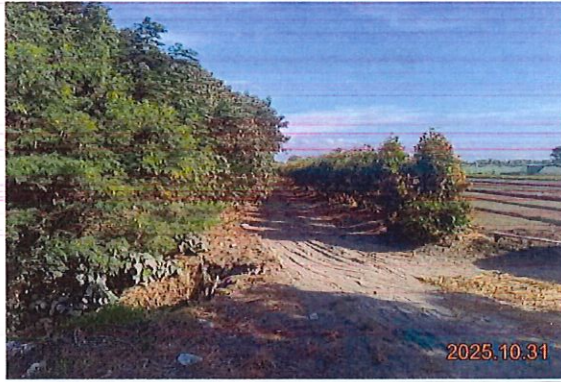
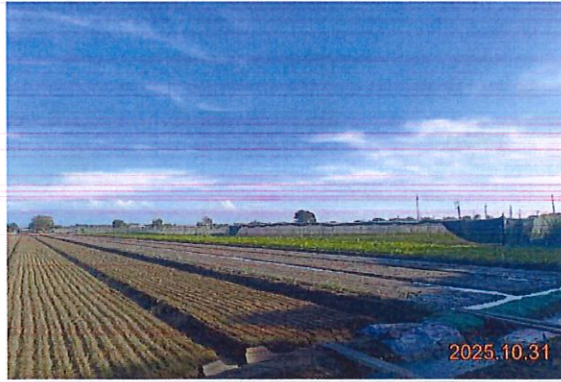
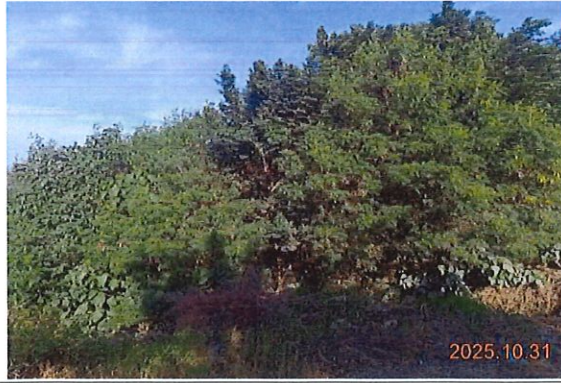
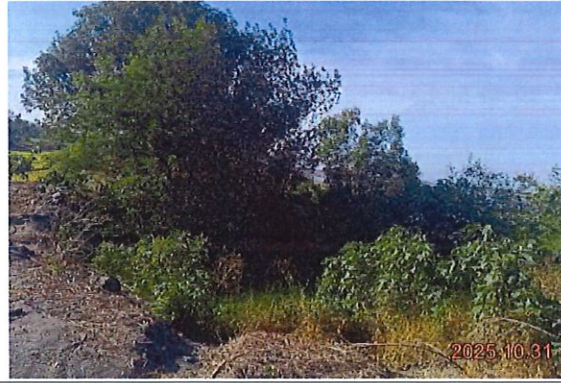
| 現場地形<br>描述 | 現地風速 5.2m/s，南岸灘地農耕地耕作良好，現場無揚塵發生。 | | |

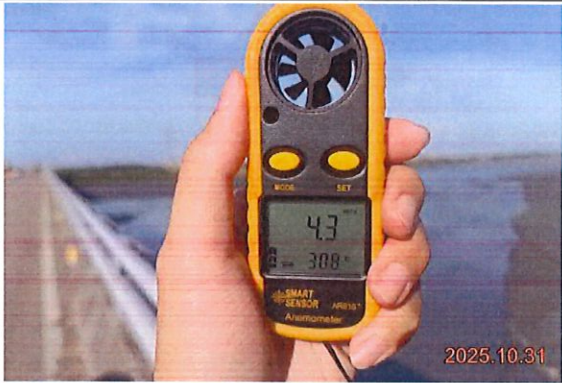
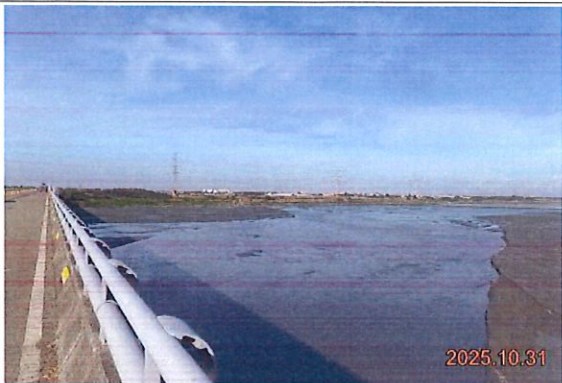
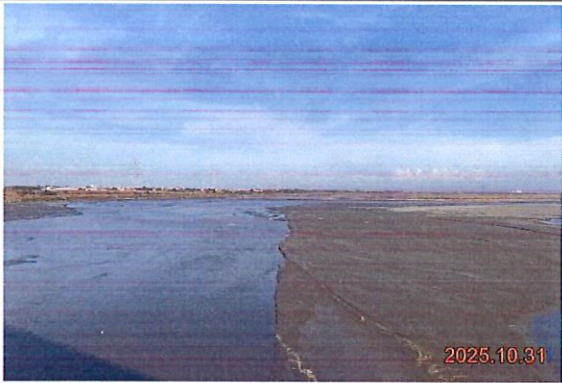
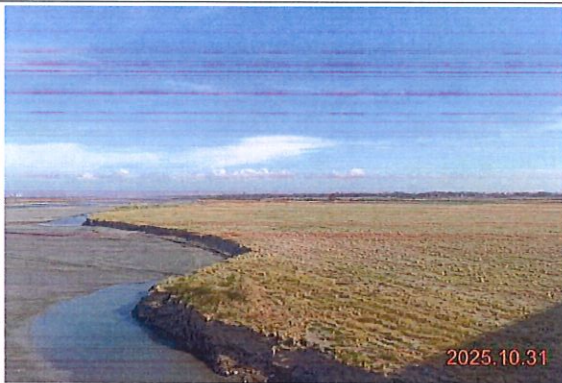
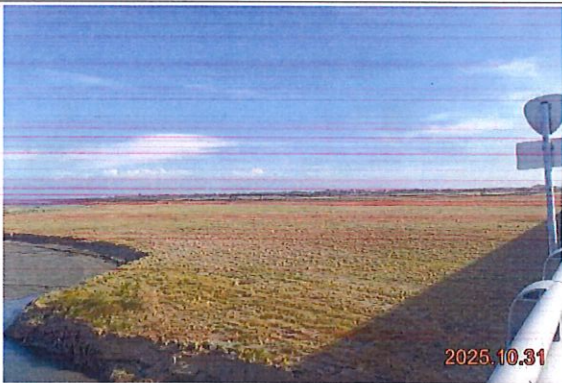
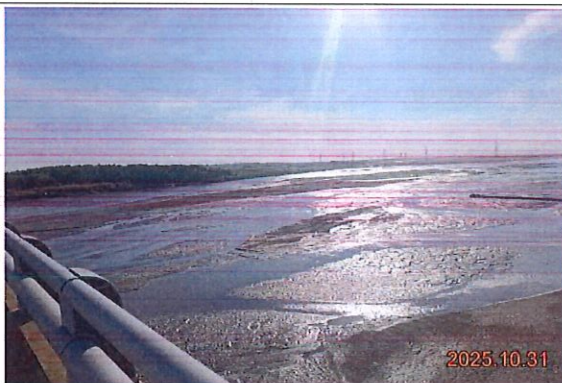
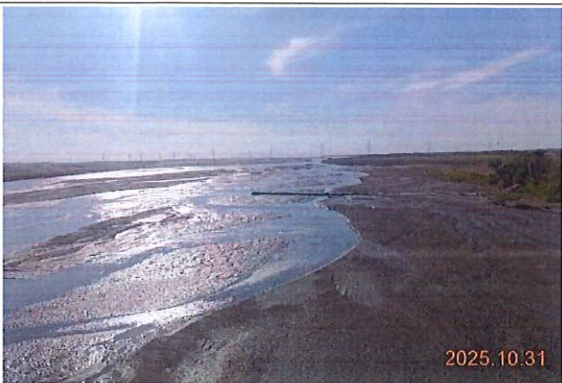
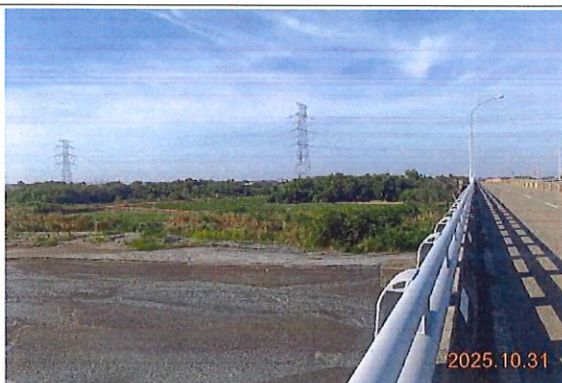
| 現場地形<br>描述 | 現地風速 4.3m/s，上游南岸綠覆蓋良好，現場無揚塵發生。 | | |

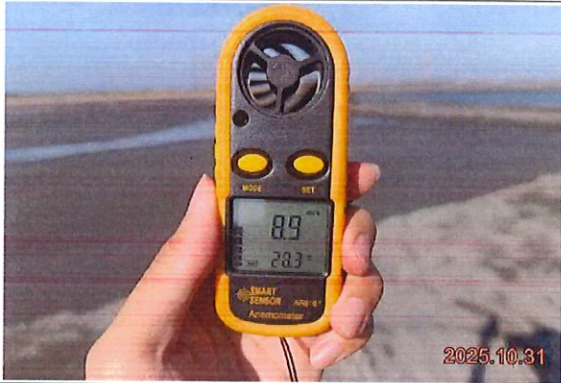
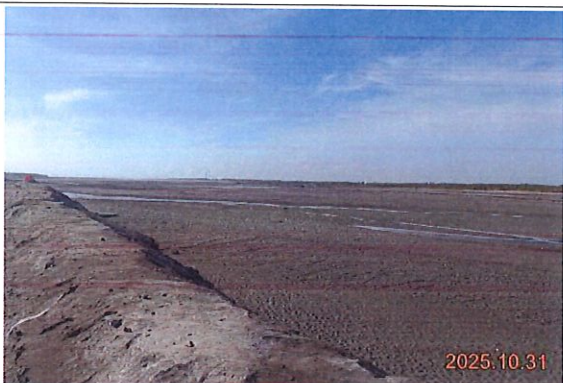
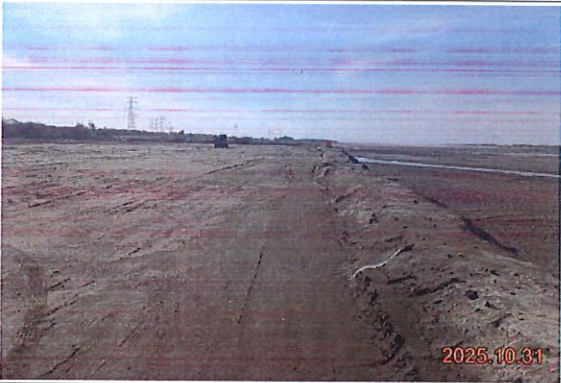
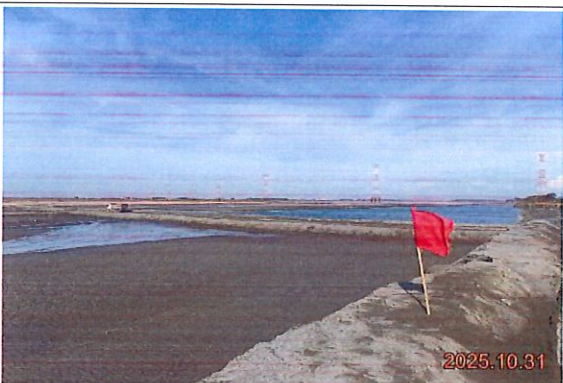
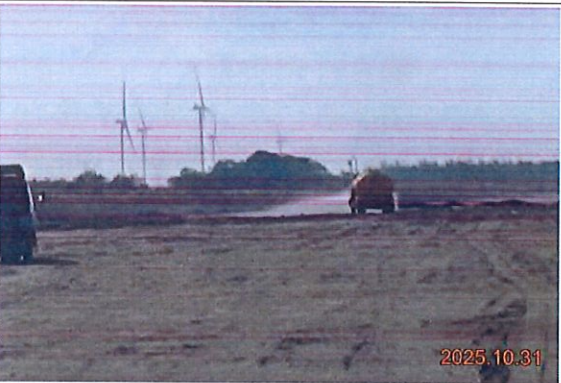
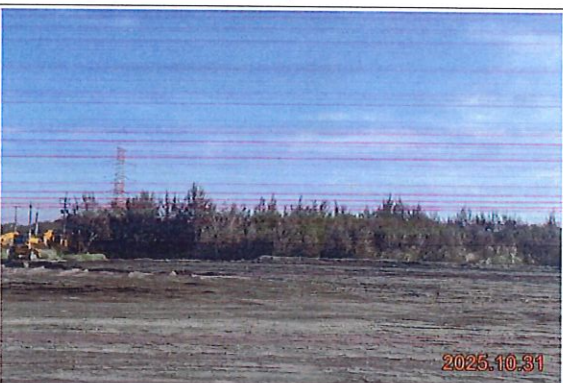
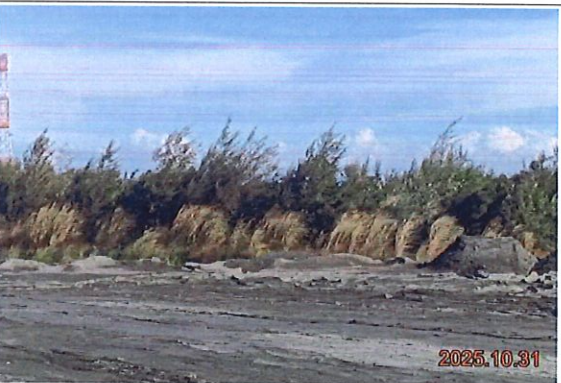
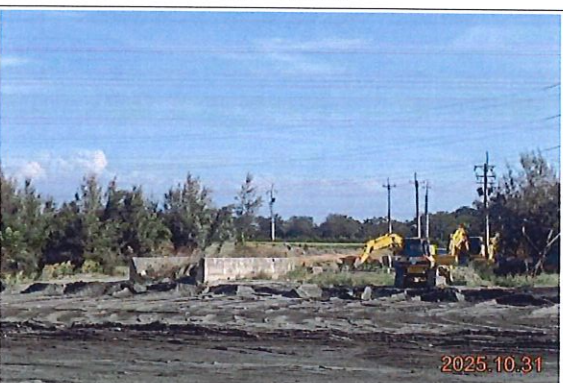
| 現場地形<br>描述 | 現地風速 8.9m/s，工程機具及灑水車灑水作業進行中，南岸灘地稻草蓆鋪設良好，現場無揚塵發生。 | | |

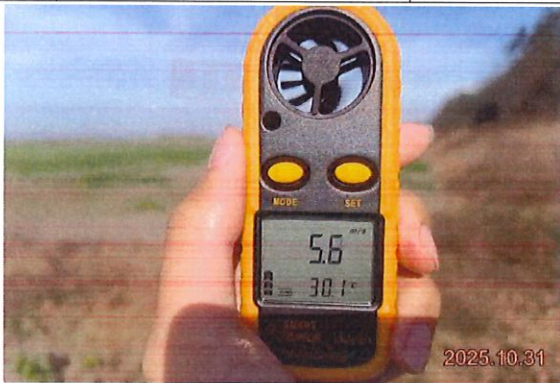
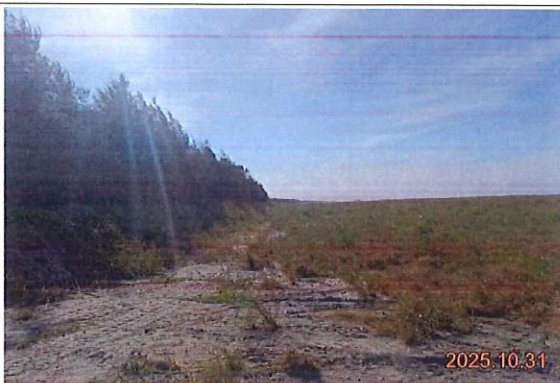
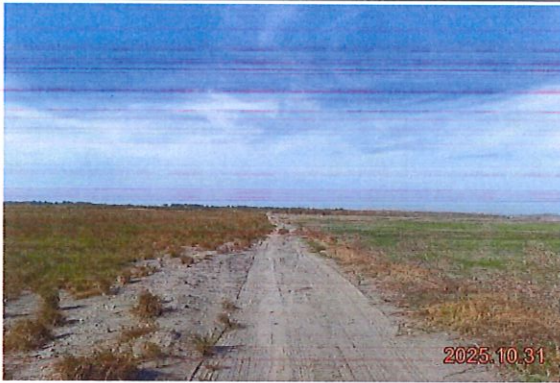
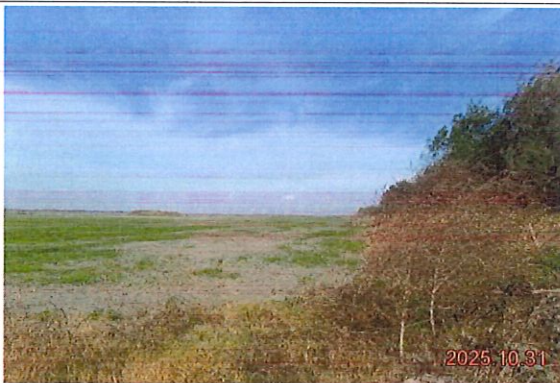
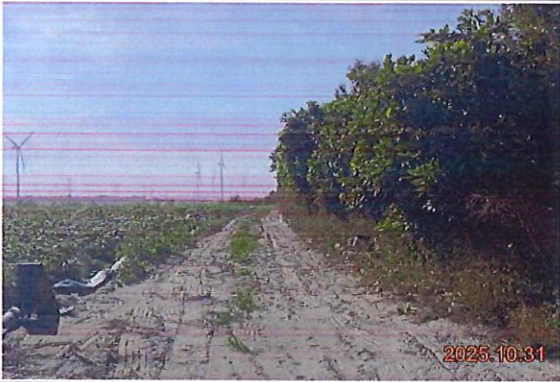
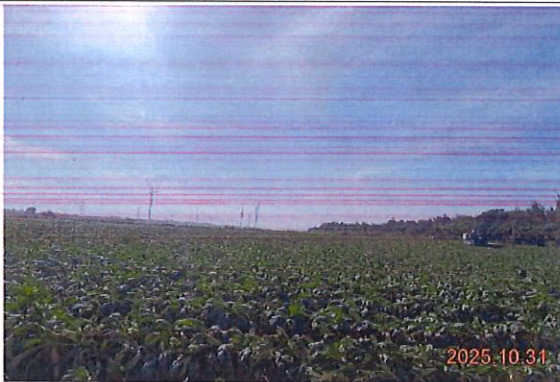
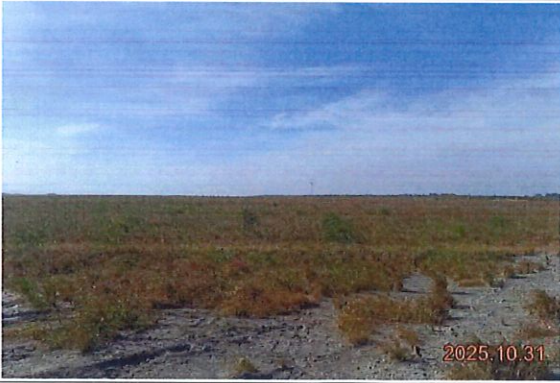
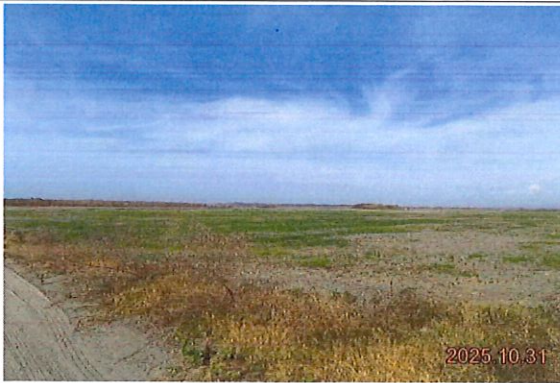
| 現場地形<br>描述 | 現場風速 5.6m/s，高灘地農耕施作區及複式斷面情形良好，現場南岸灘地揚塵發生，無越堤。 | | |

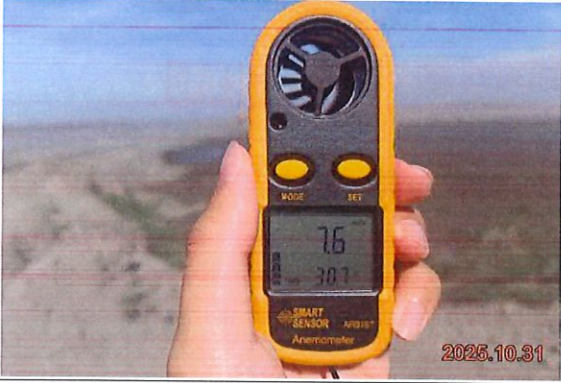
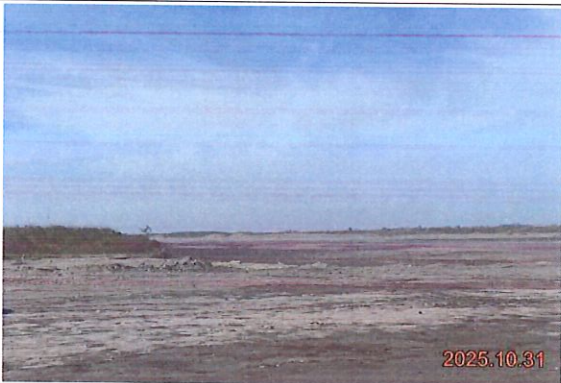
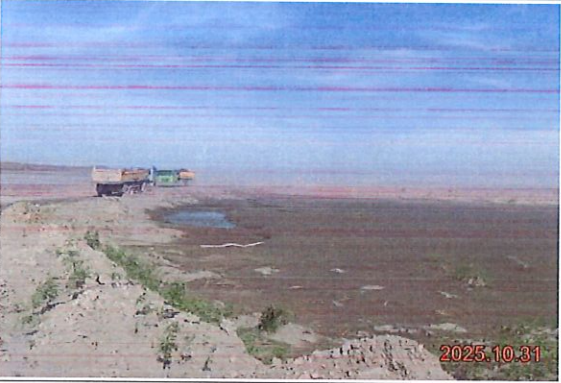
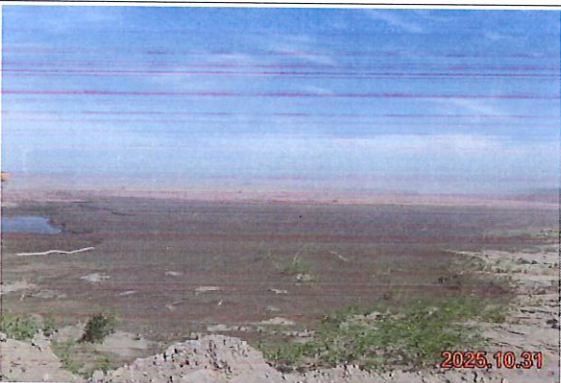
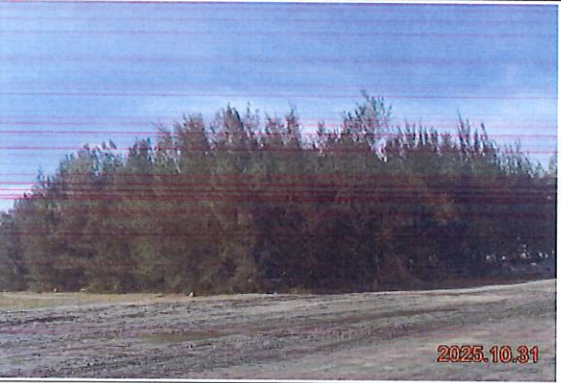
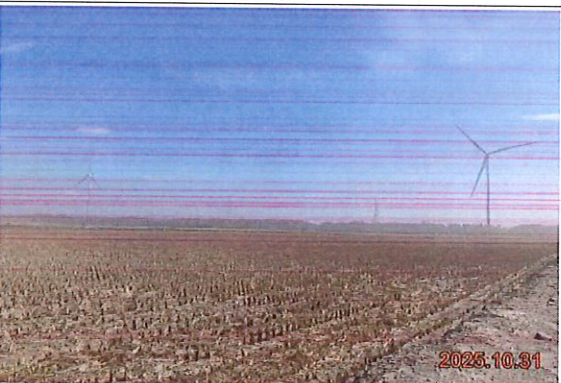
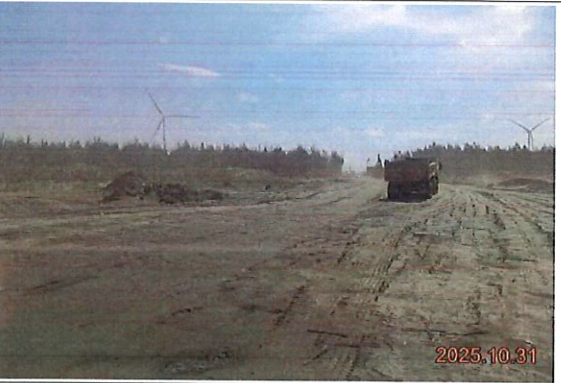
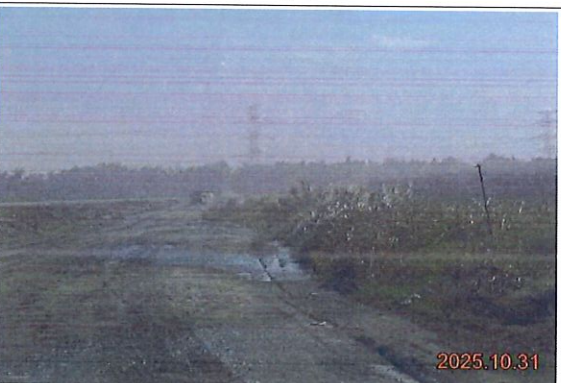
| 現場地形<br>描述 | 現場風速 7.6m/s，南岸複式斷面養護良好，灘地水線作業中，現場工程機具作業進出中，上游南岸稻草席鋪設，上游南岸區域有揚塵發生，有越堤。 | | |

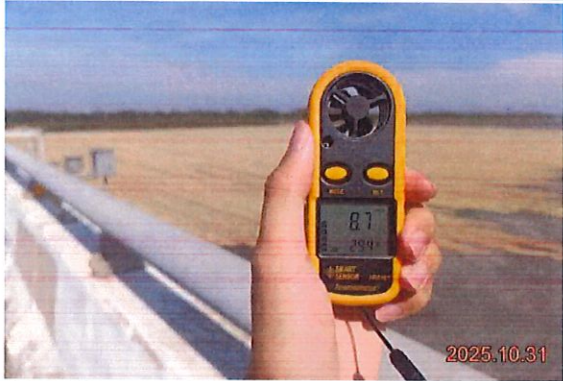
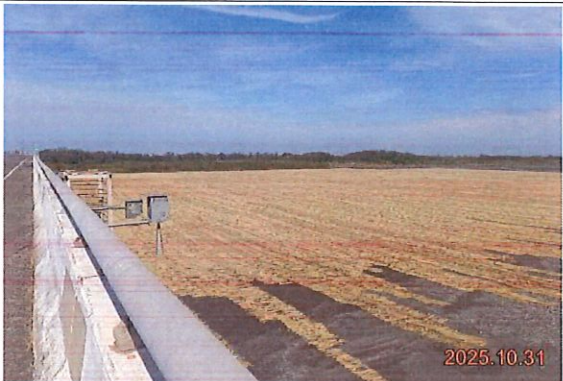
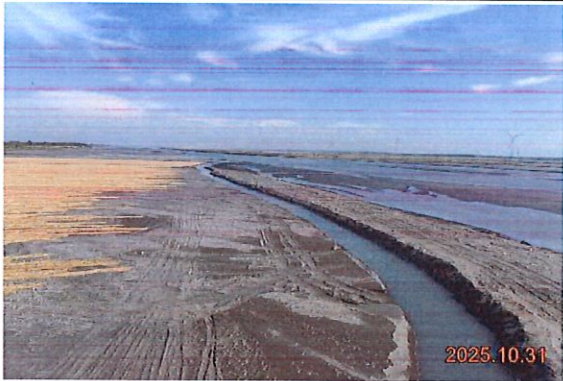
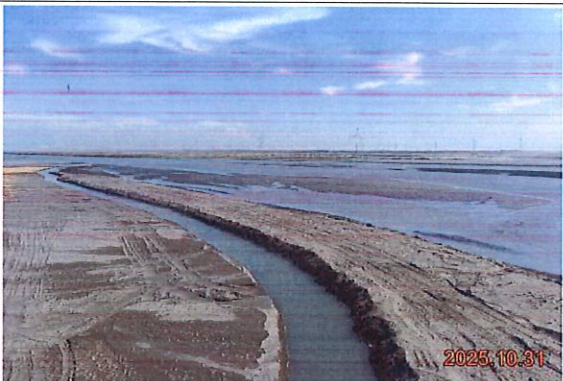
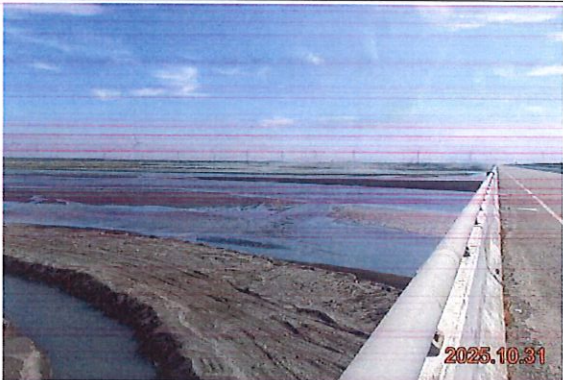
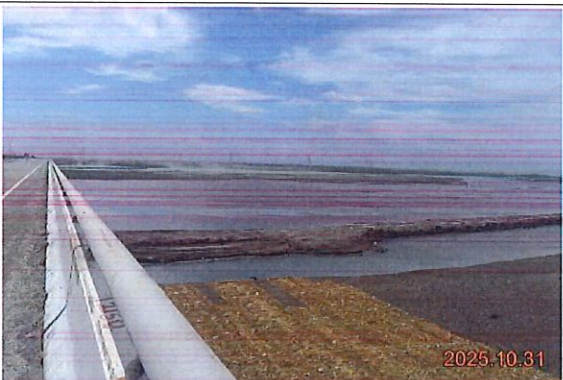
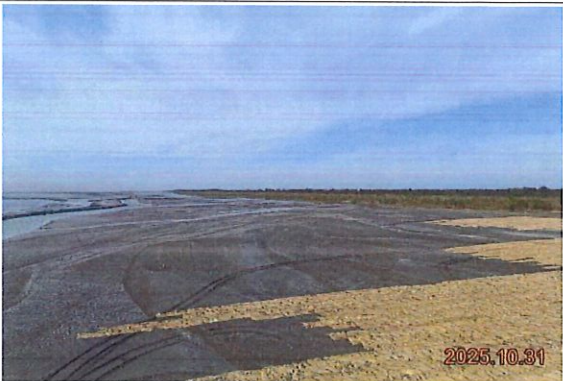
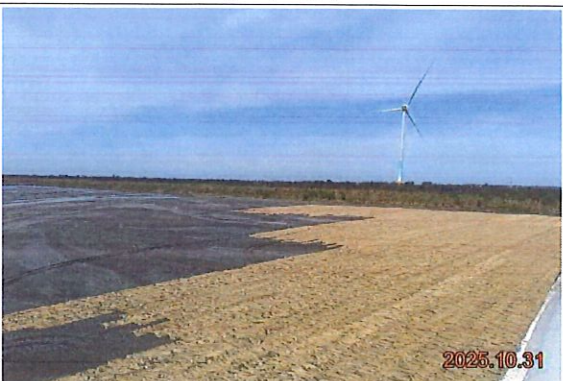
| 現場地形<br>描述 | 現地風速 8.7m/s，北岸有稻草蓆鋪設，現場上游靠南岸河中島裸露地及下游靠南岸河中島裸露地有揚塵發生，有越堤 | | |

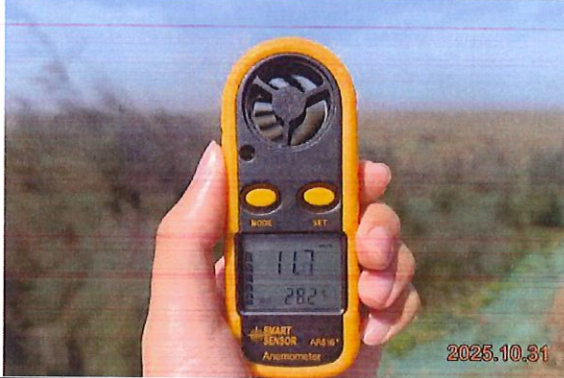
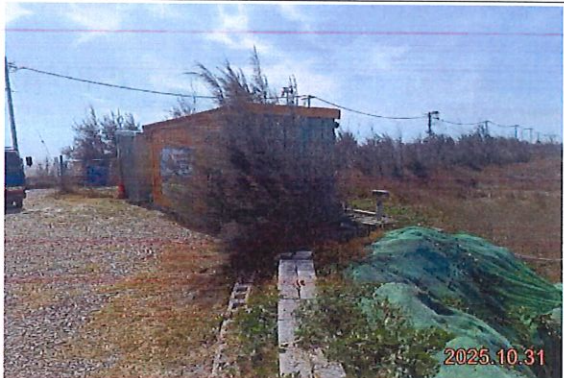
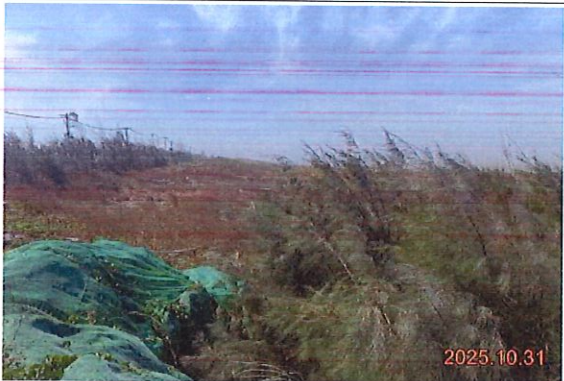
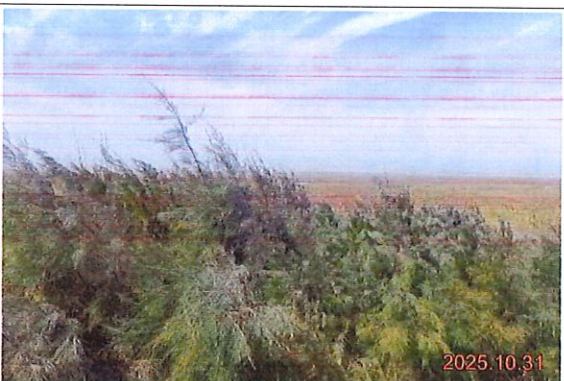
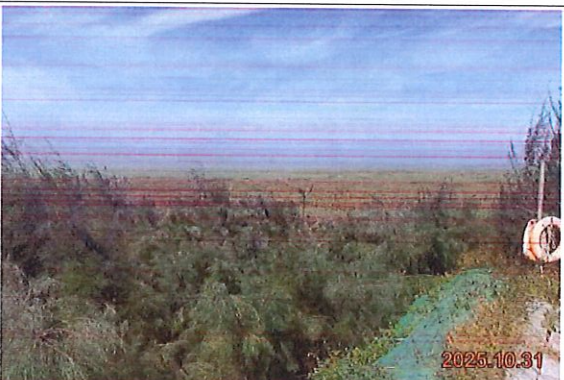
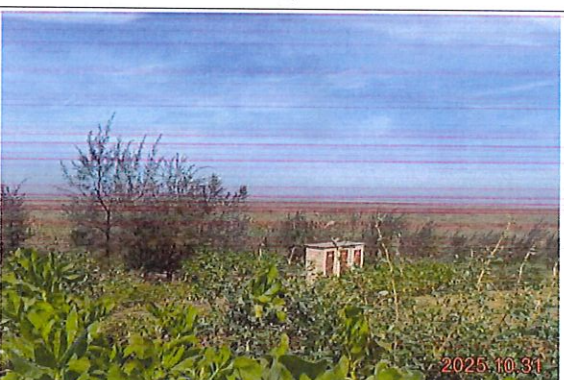
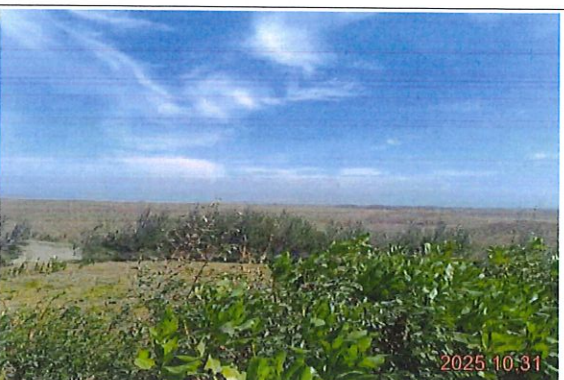
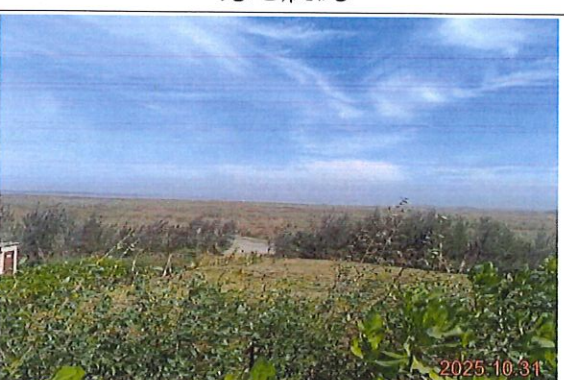
| 現場地形<br>描述 | 現地風速 11.7m/s，南岸水/綠覆蓋良好，北岸裸露地有揚塵發生，有越堤。 | | |
