# 114 年度雲林縣懸浮微粒災害應變演練 暨濁水溪河川揚塵宣導應變防制及環境清理計畫

## 濁水溪河川揚塵現場巡查紀錄單

| 巡查表單編號 | Y1epb-114-209 | | |
| 巡查日期 | 114 年 12 月 25 日 星期四 | 巡查人員 | |

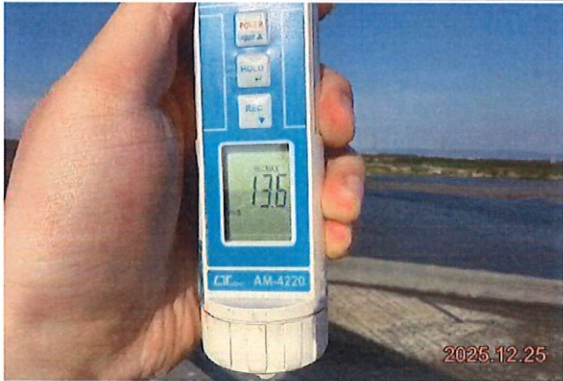
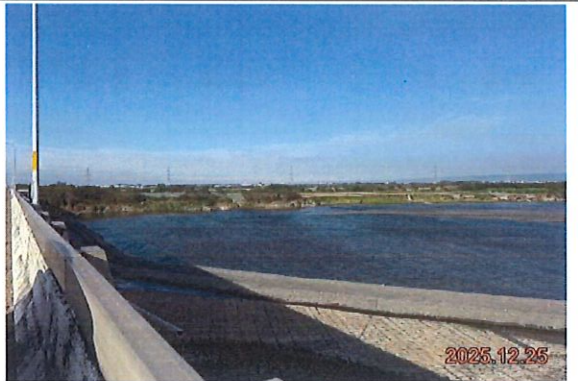
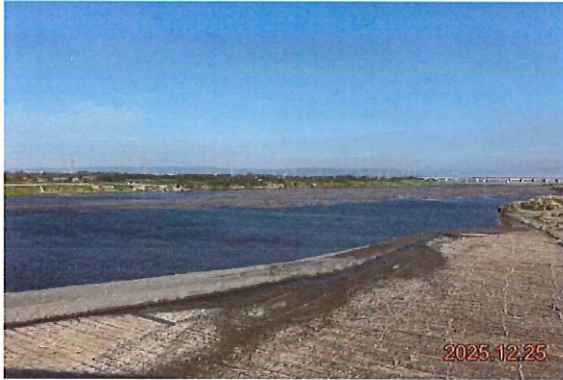
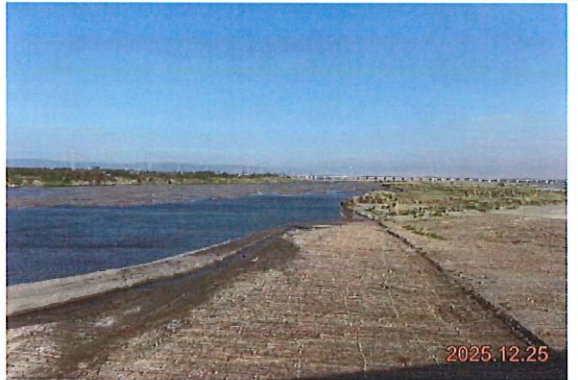
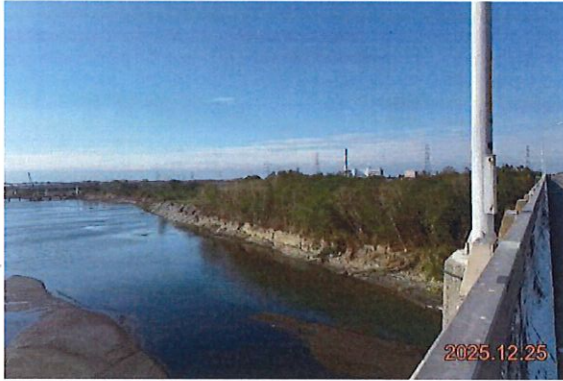
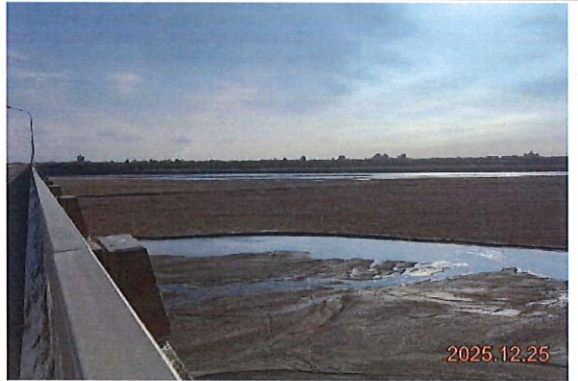
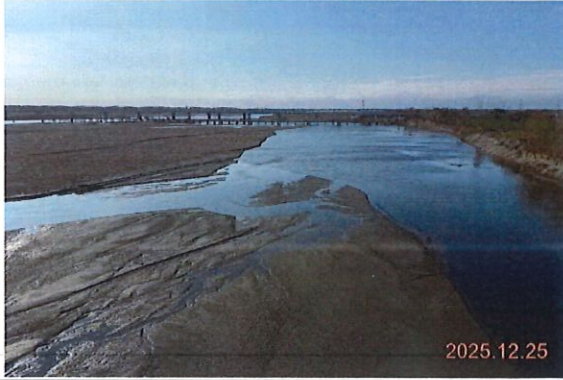
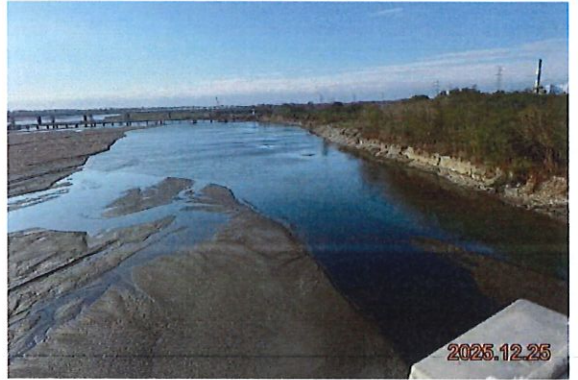
| 巡查表單編號 | Y1epb-114-209 | 巡查日期 | 114 年 12 月 25 日 星期四 |

| 現場地形<br>描述 | 現地風速 13.6m/s，上、下游河道稻草蓆覆蓋及水、綠覆蓋良好，上游攔水土堤維持良好，現場無揚塵發生。 | | |

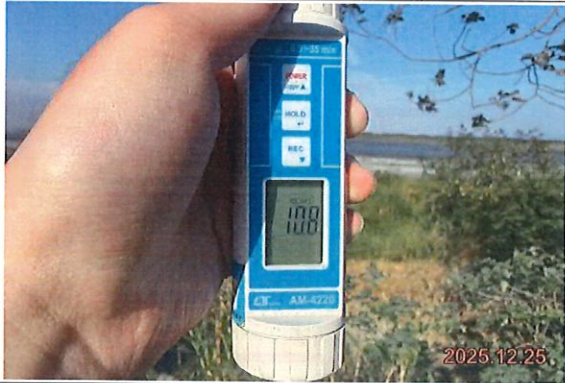
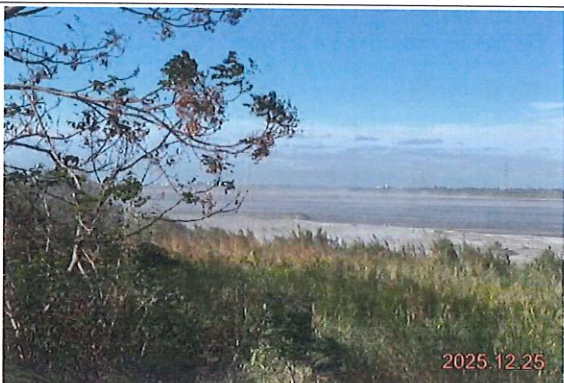
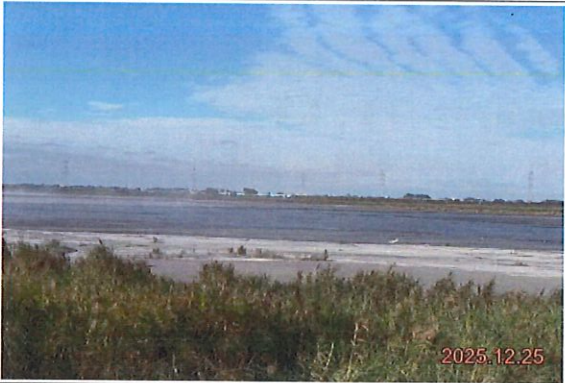
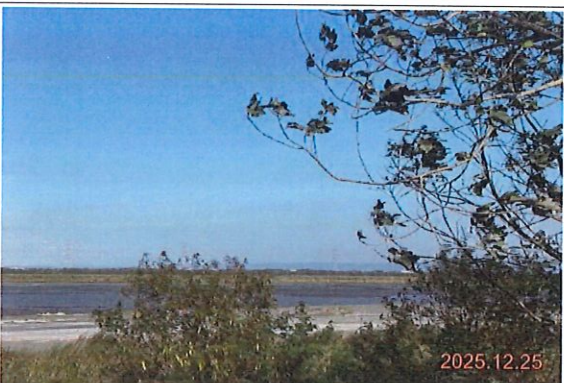
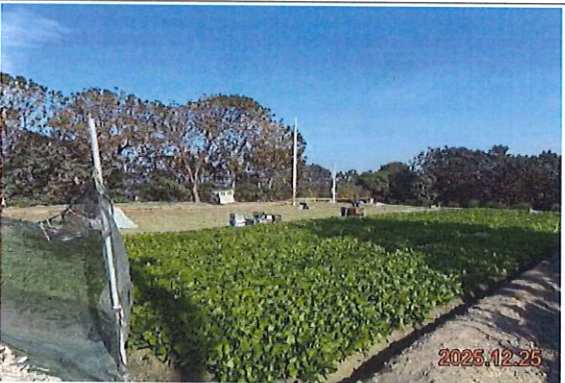
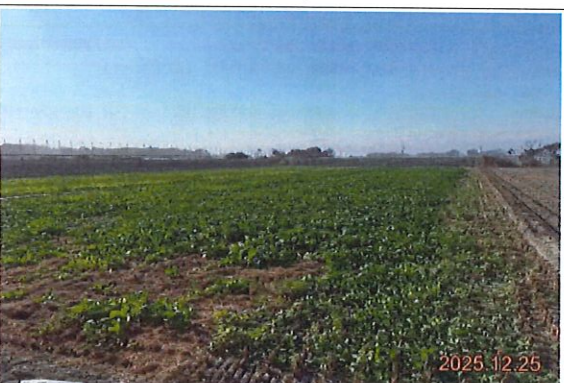
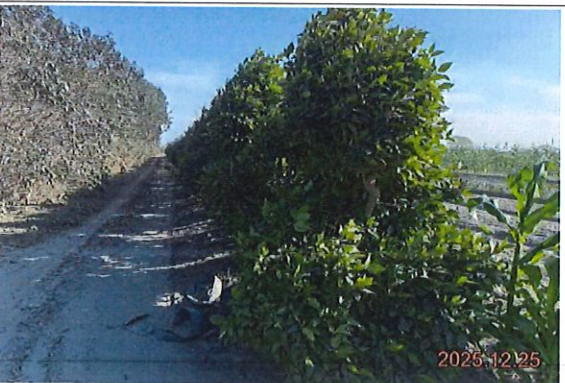
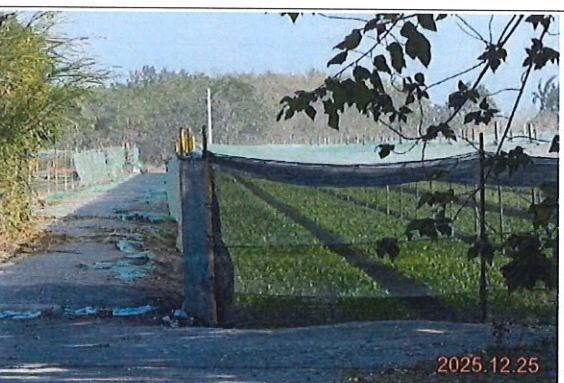
| 巡查表單編號 | | Y1epb-114-210 | | 巡查日期 | | 114 年 12 月 25 日 星期四 | |

| 現場地形<br>描述 | 現地風速 10.8m/s，農耕地耕作良好，部分未耕作區綠覆良好，現場上游河道低灘地局部揚塵發生揚塵發生(無越堤)。 | | |

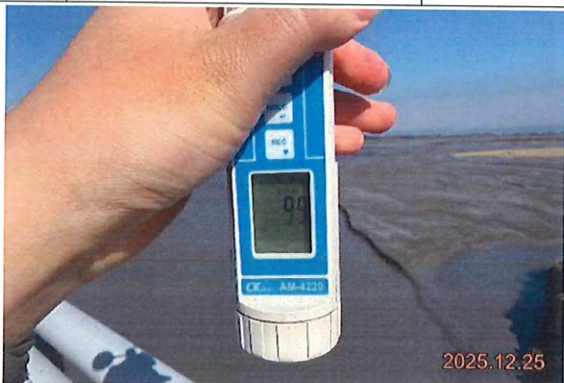
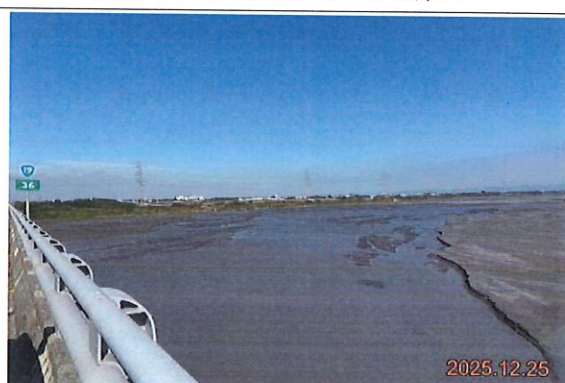
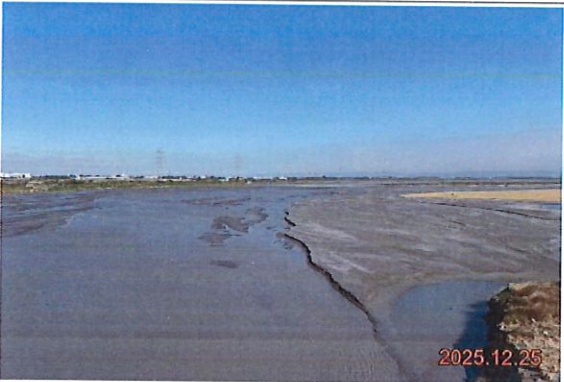
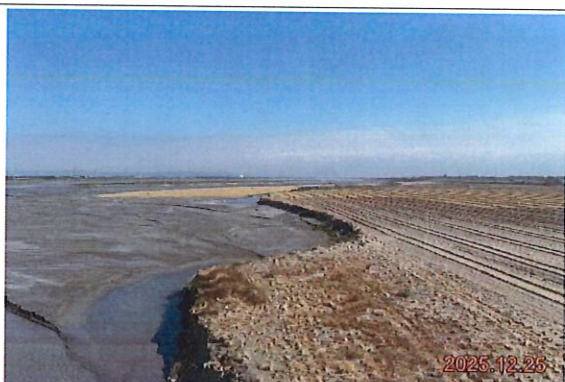
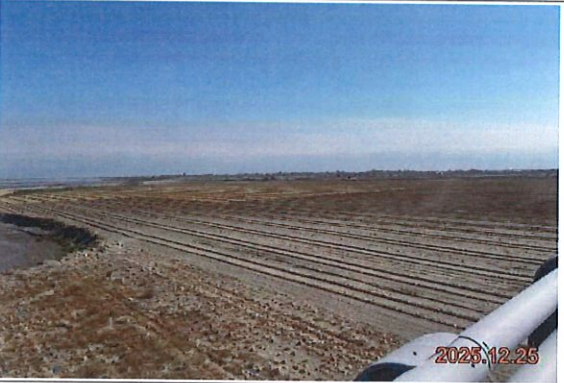
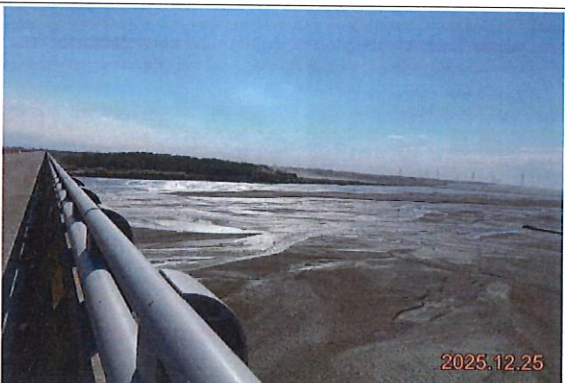
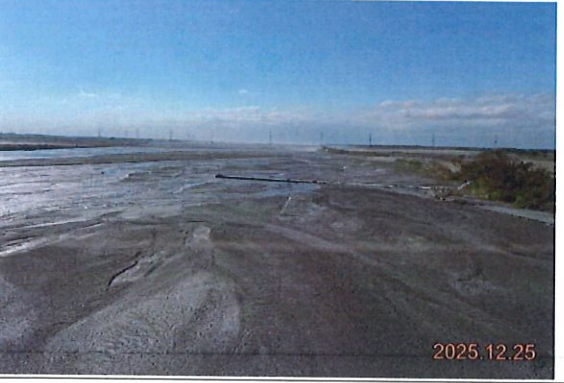
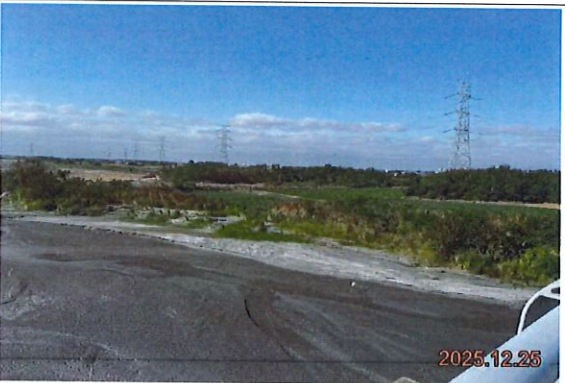
| 巡查表單編號 | Y1epb-114-211 | 巡查日期 | 114 年 12 月 25 日 星期四 |

| 現場地形<br>描述 | 現地風速 9.9m/s，上游南岸綠覆蓋良好，南岸低灘地稻草蓆鋪設良好，現場下游南北岸高灘地揚塵發生(無越堤)。 | | |

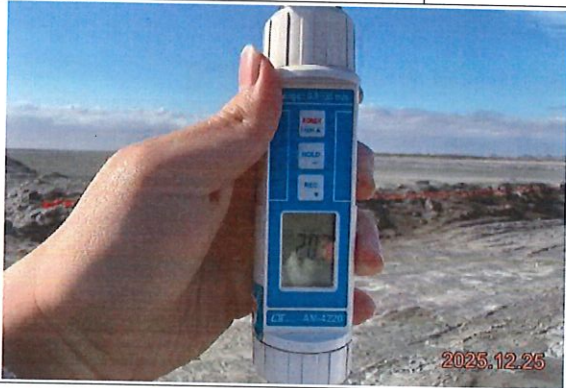
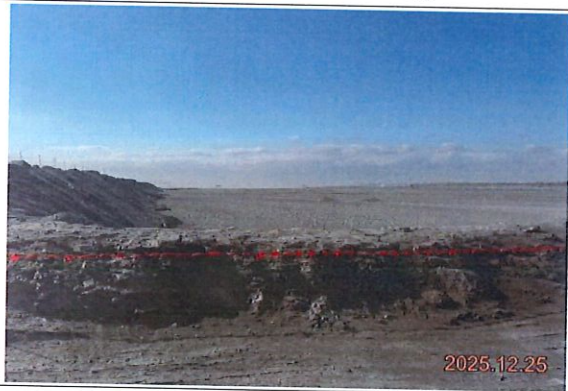
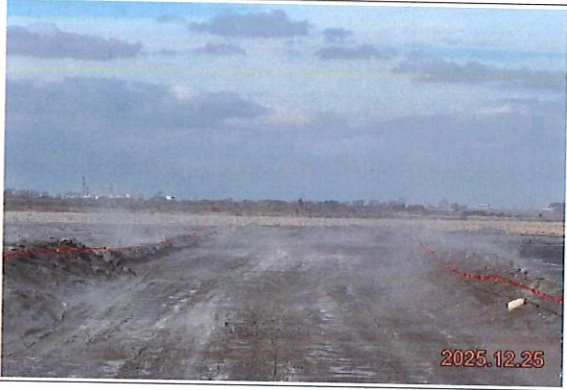
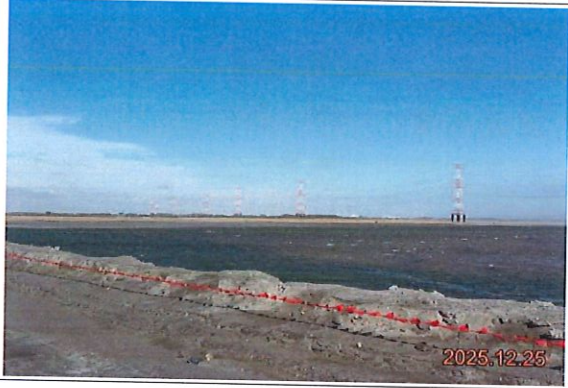
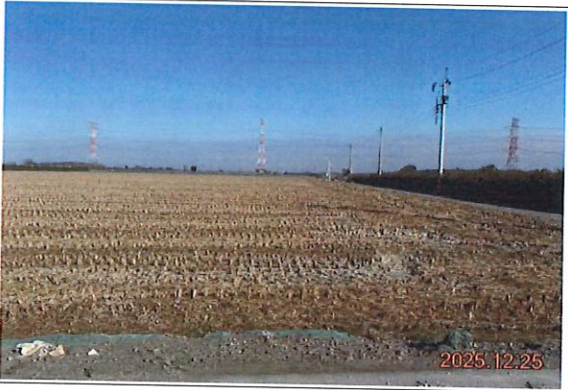
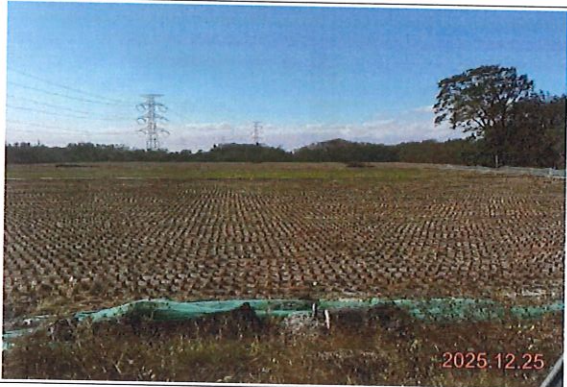
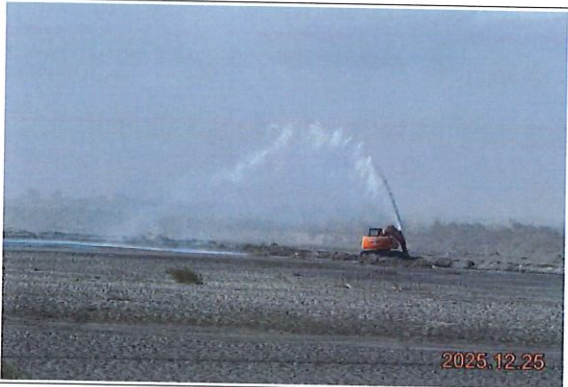
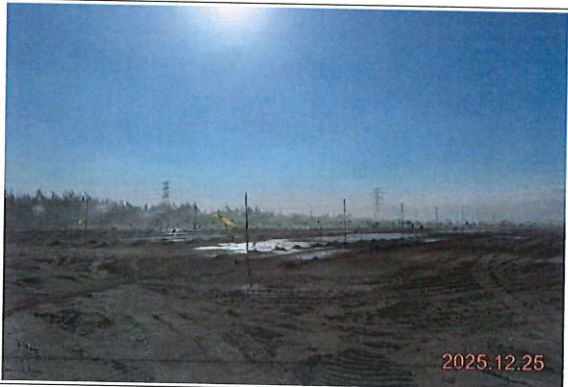
| 巡查表單編號 | Y1epb-114-212 | 巡查日期 | 114 年 12 月 25 日 星期四 |

| 現場地形<br>描述 | 現地風速 20.3m/s，高灘地水線灑水作業進行中，下游工程機具及高揚塵灑水作業中，電塔區域及北岸河道有稻草蓆鋪設，現場南岸高灘地及下游河道工程作業周遭揚塵情形發生(無越堤)。 | | |

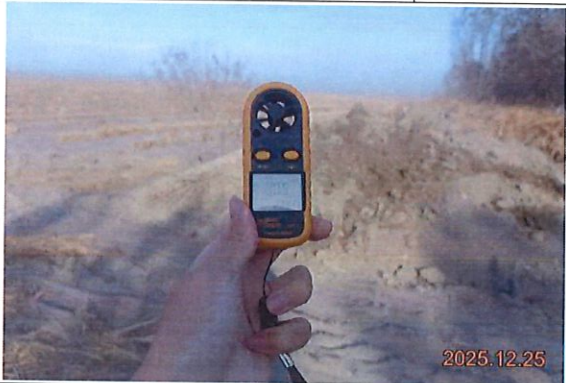
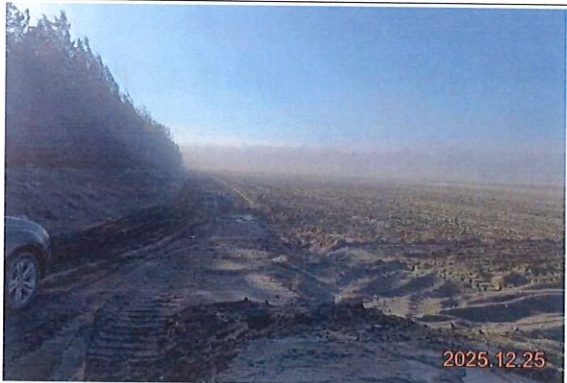
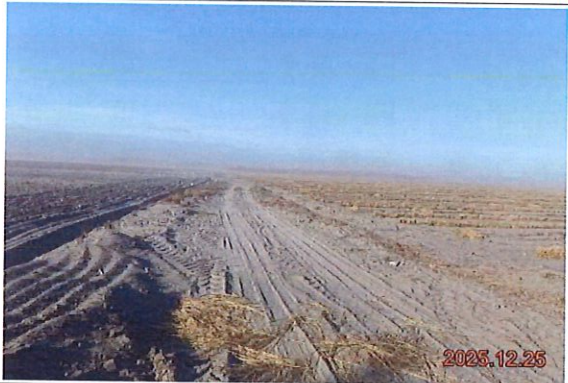
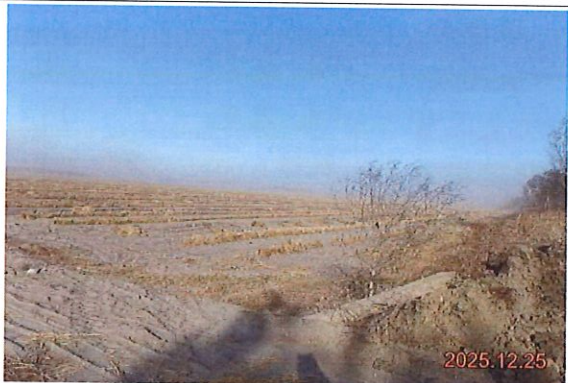
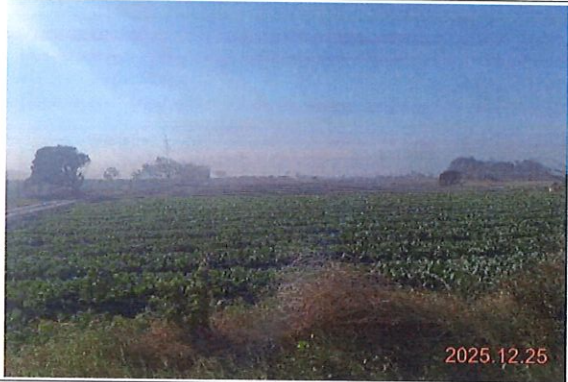
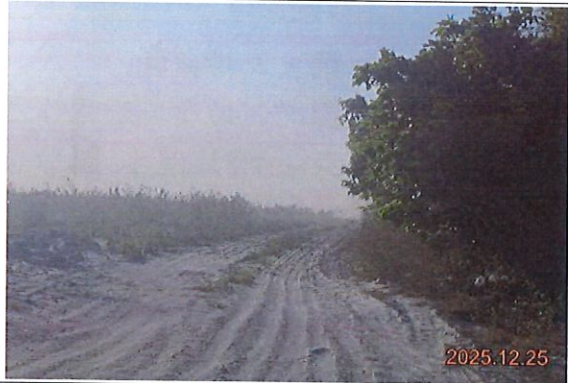
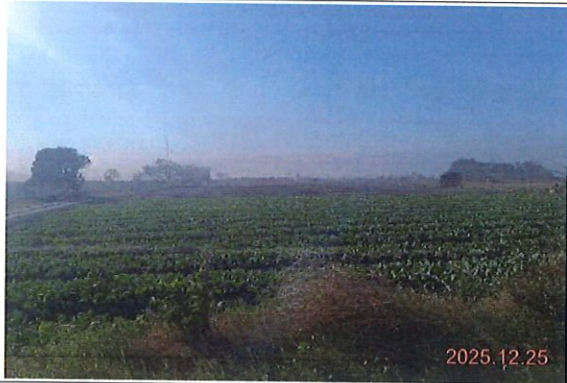
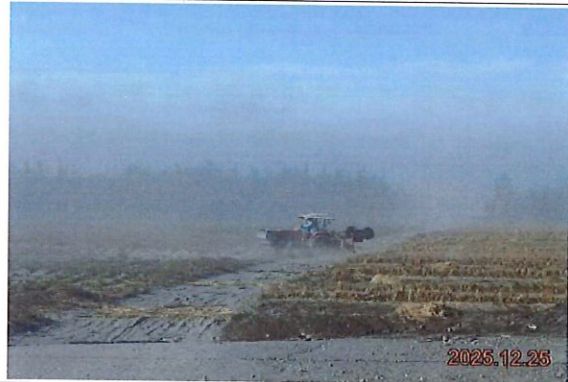
| 巡查表單編號 | | Y1epb-114-213 | | 巡查日期 | | 114 年 12 月 25 日 星期四 | |

| 現場地形<br>描述 | 現場風速 10.9m/s，複式斷面情形良好，農耕地上有機具翻耕作業中，現場南岸裸露地輕微揚塵發生（微越堤）。 | | |

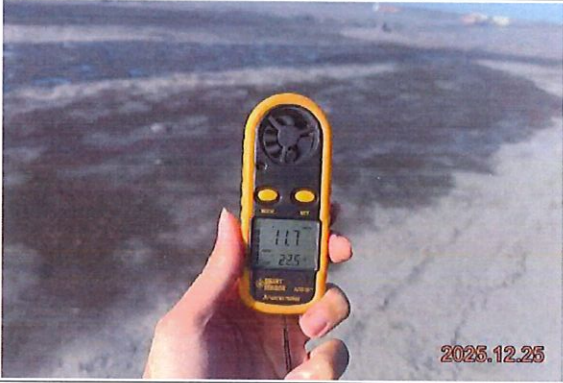
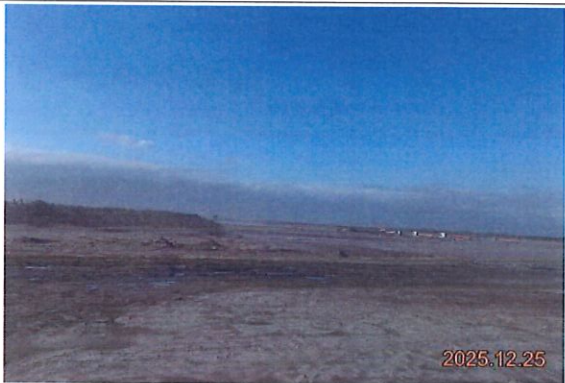
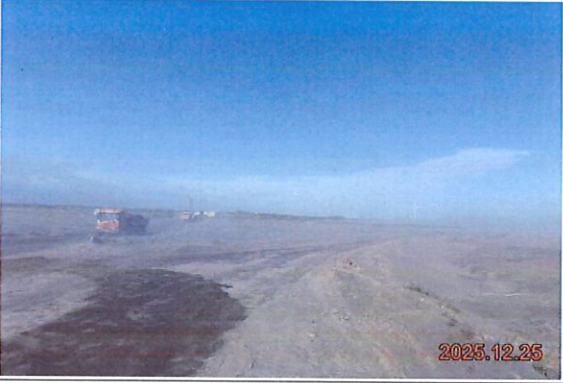
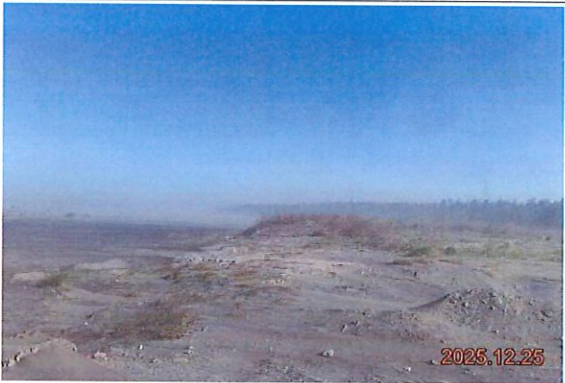
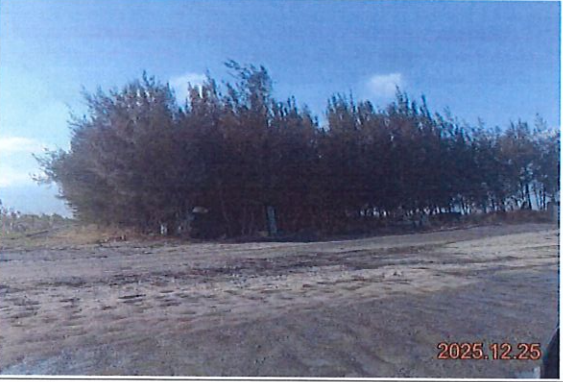
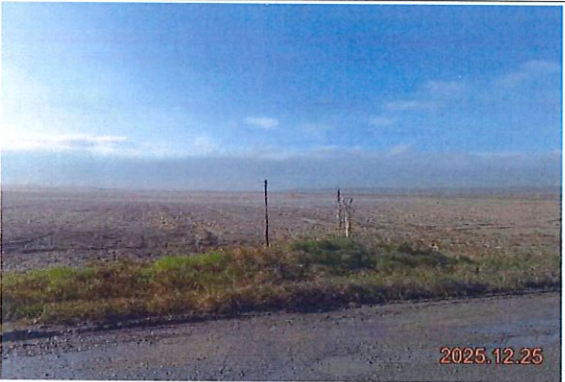
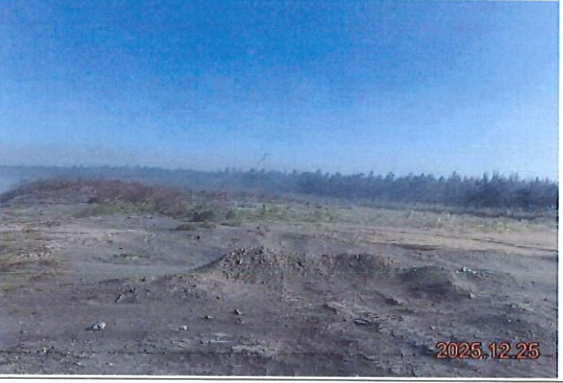
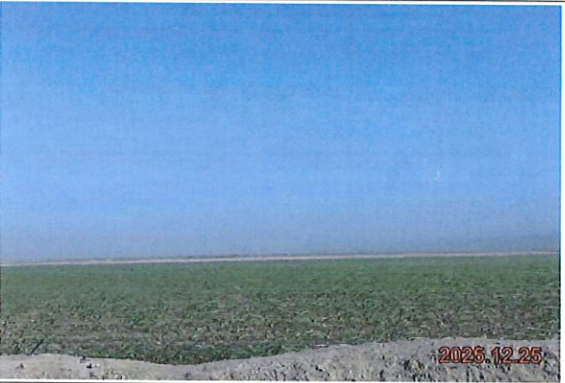
| 現場地形<br>描述 | 現場風速 11.7m/s，南岸複式斷面養護良好，灑水車灑水作業中，灘地水線作業中，現場灘地揚塵發生(微越堤)。 | | |

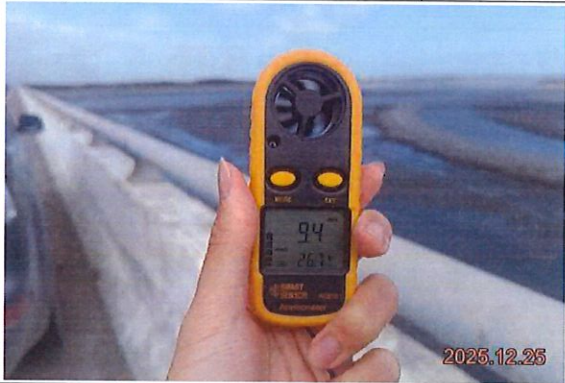
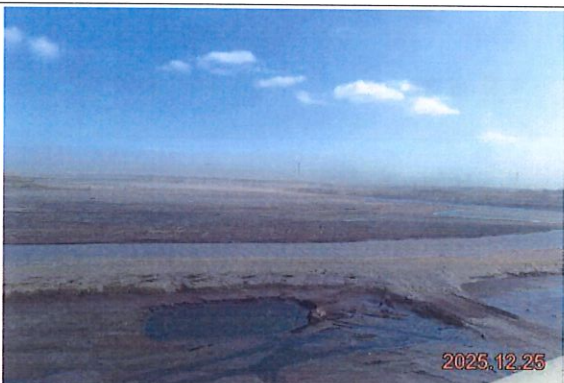
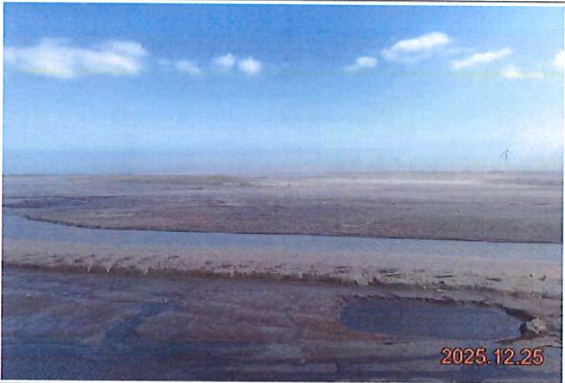
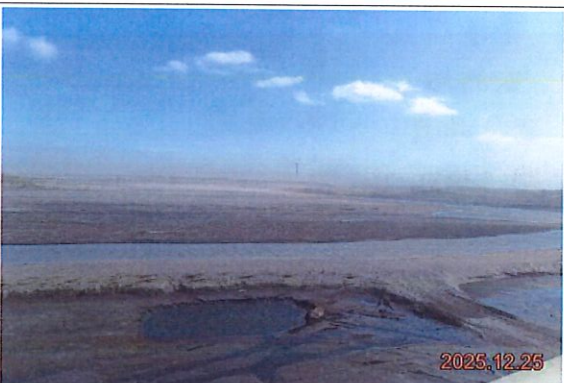
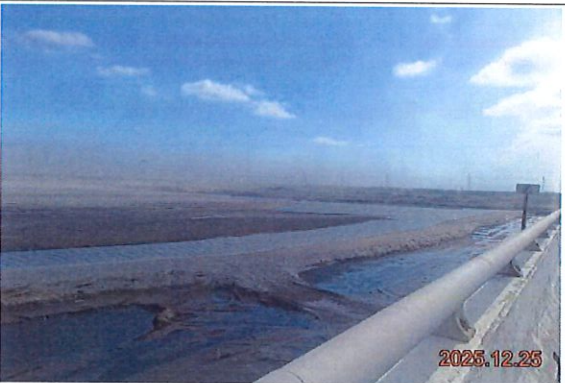
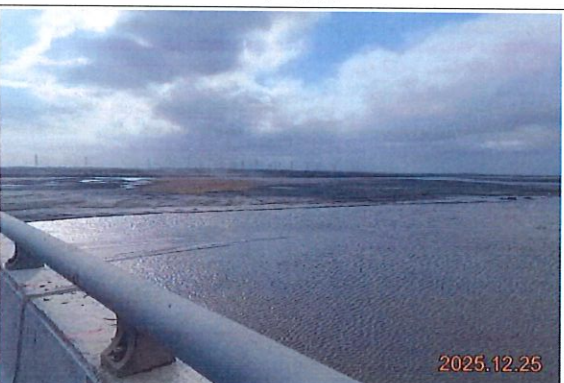
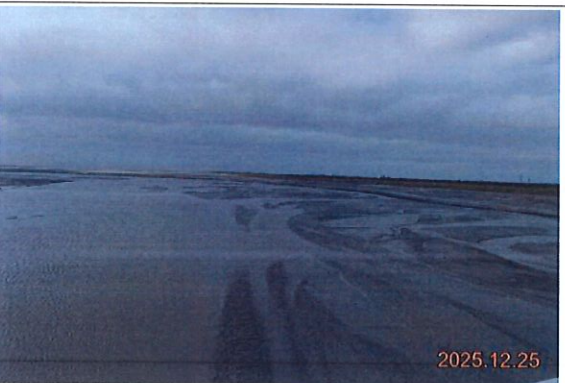
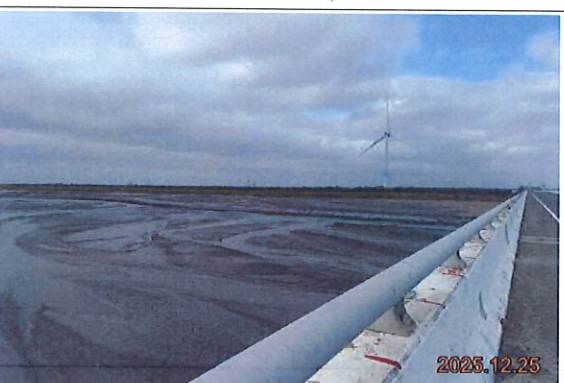
| 巡查表單編號 | | Y1epb-114-215 | | 巡查日期 | | 114 年 12 月 25 日 星期四 | |

| 現場地形<br>描述 | 現場風速 9.4m/s，河道中西濱大橋區域及北岸稻草蓆鋪設維持良好，現場上游北岸和河中島灘地及下游南岸輕微揚塵發生(微越堤)。 | | |

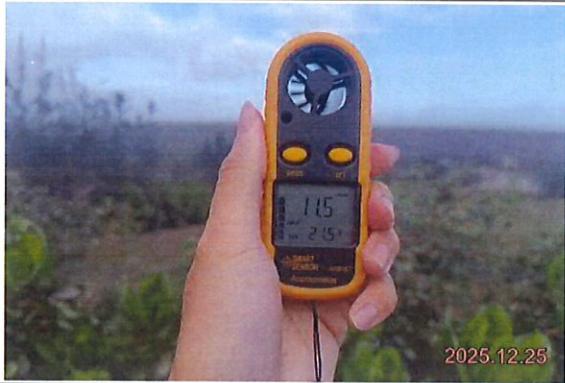
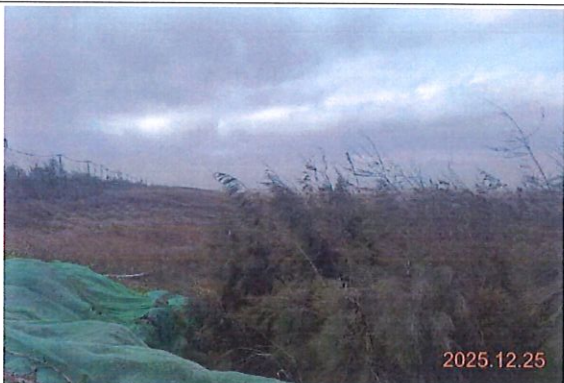
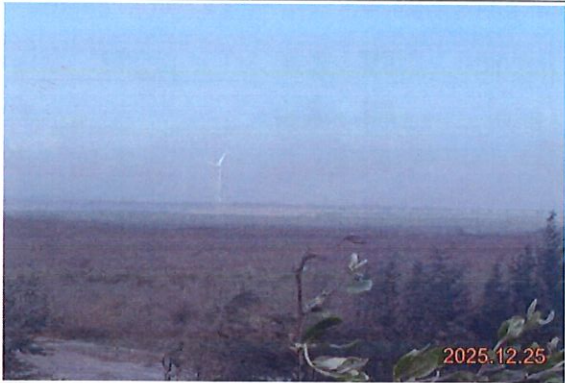
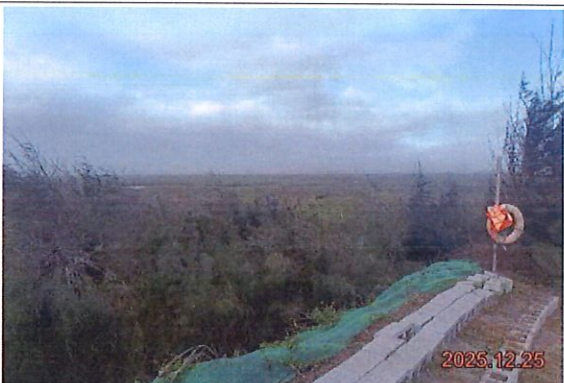
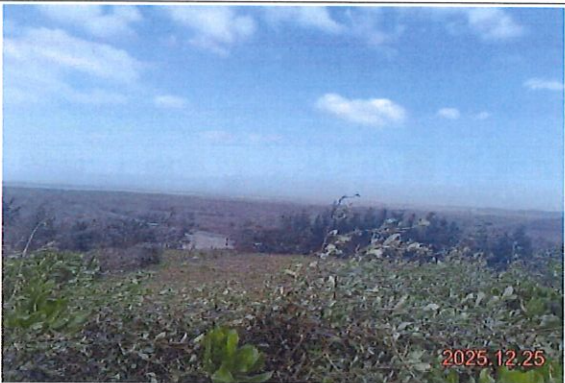
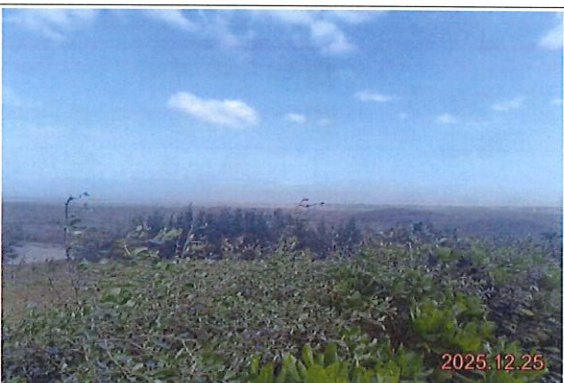
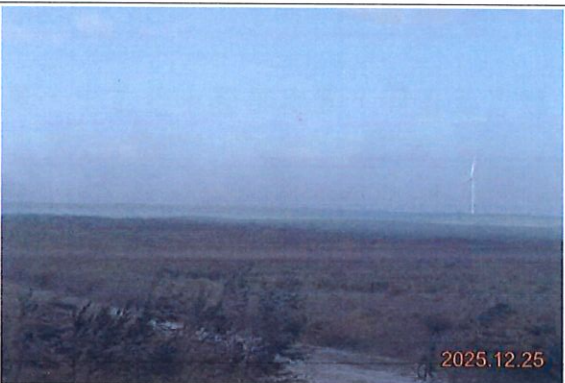
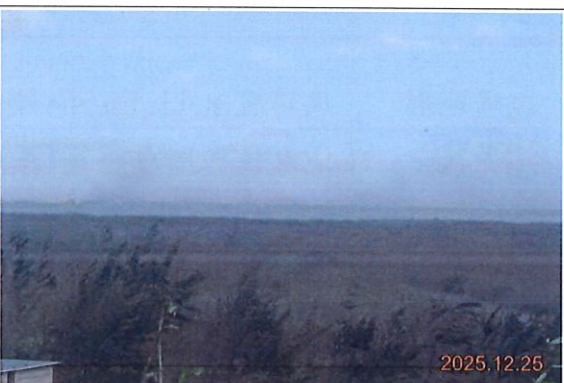
| 巡查表單編號 | Y1epb-114-216 | 巡查日期 | 114 年 12 月 25 日 星期四 |

| 現場地形<br>描述 | 現場風速 11.5m/s，南岸水、綠覆蓋良好，灑水車灑水作業中，現場北岸裸露地有輕微揚塵發生(無越堤)。 | | |
