# 114 年度雲林縣懸浮微粒災害應變演練 暨濁水溪河川揚塵宣導應變防制及環境清理計畫

## 濁水溪河川揚塵現場巡查紀錄單

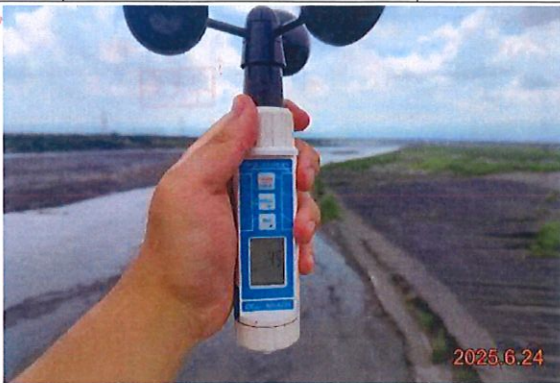
| | 現地風速 | 上游北岸 | |

| 現場地形<br>描述 | 現地風速 4.5m/s，河道中灘地水覆蓋良好，上下游南岸防塵網覆蓋良好，現場無揚塵發生。 | | | |

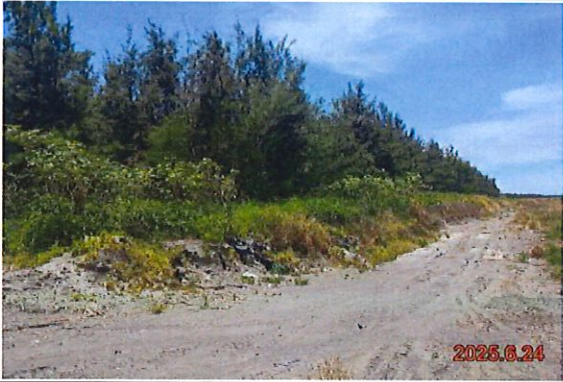
| | 防風林 | 現地狀況 | |

| 現場地形<br>描述 | 現地風速 3.1m/s，複式斷面植生防風林狀況良好，耕種區施作良好部分休耕地綠覆蓋良好，現場無揚塵發生。 | | |

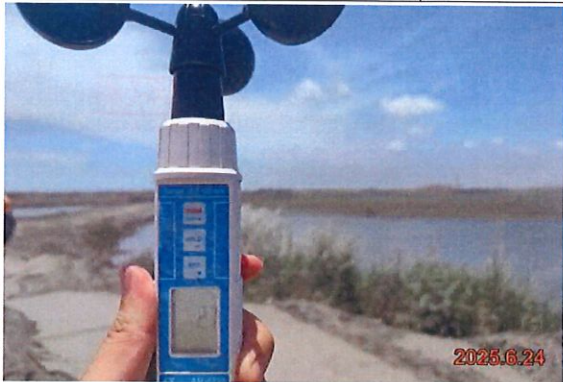
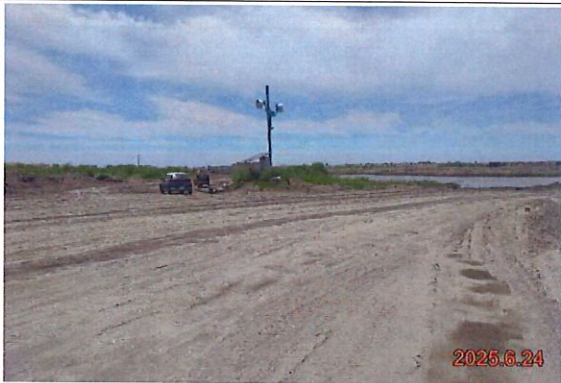
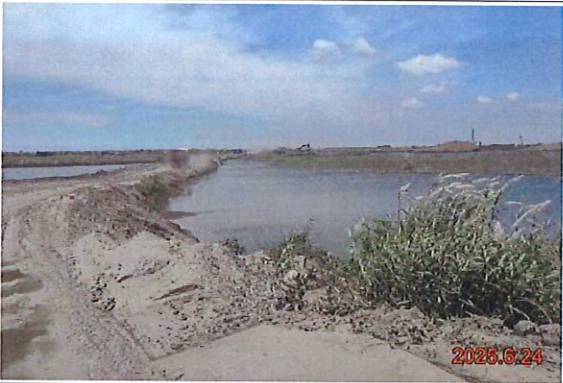
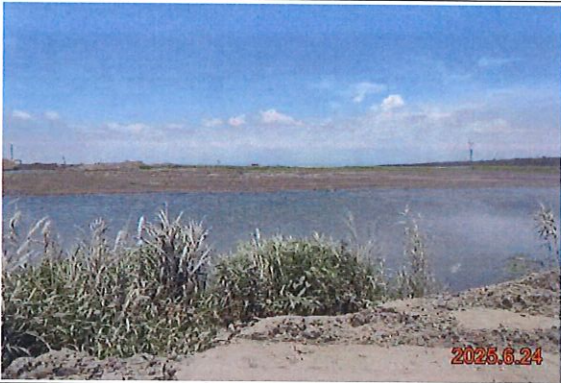
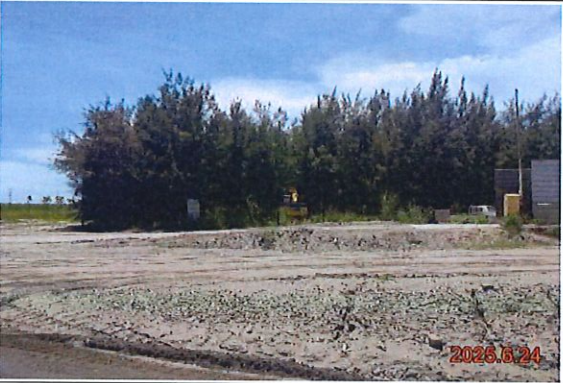
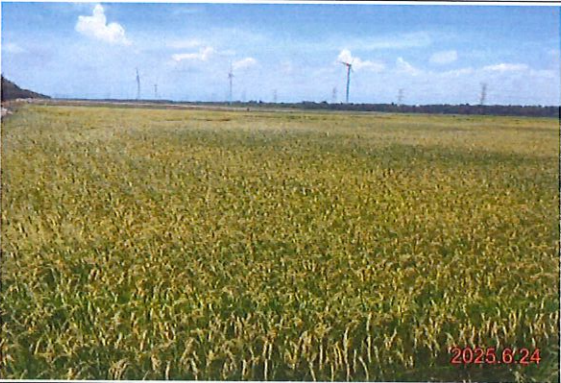
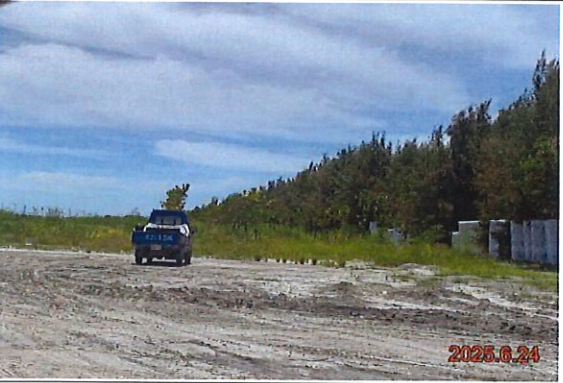
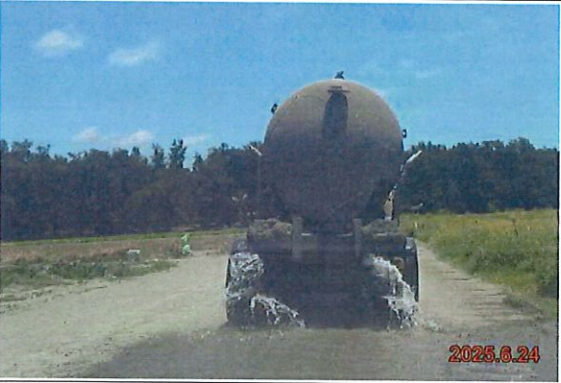
| 現場地形<br>描述 | 現地風速 2.3m/s，灘地水線、灑水車及工程機具作業中，水覆蓋、農耕區及防風林狀況良好，現場機具作業有輕微揚塵發生。 | | |

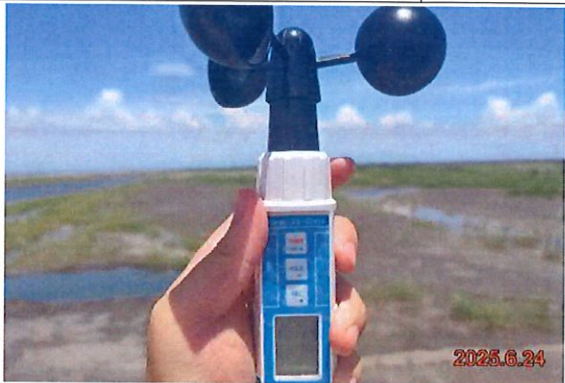
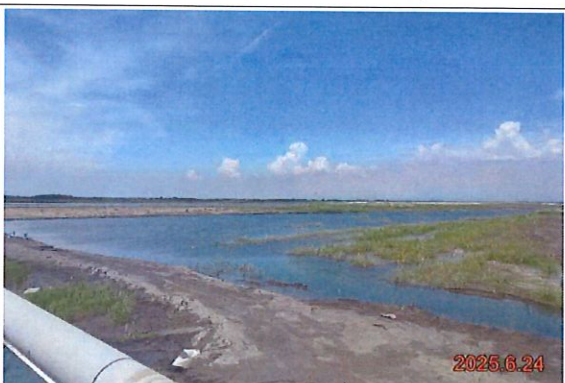
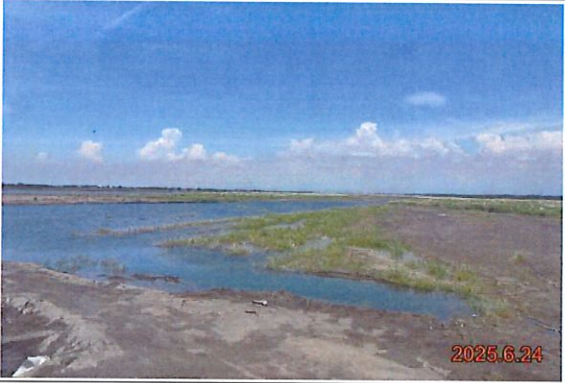
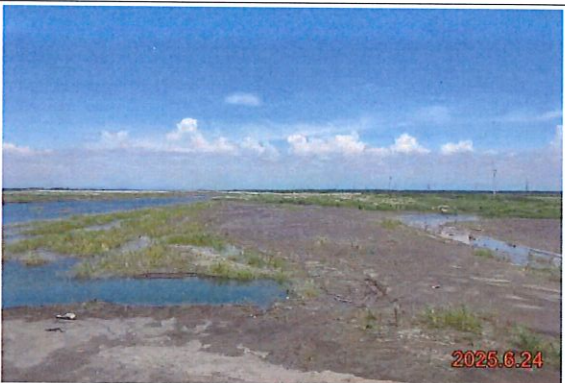
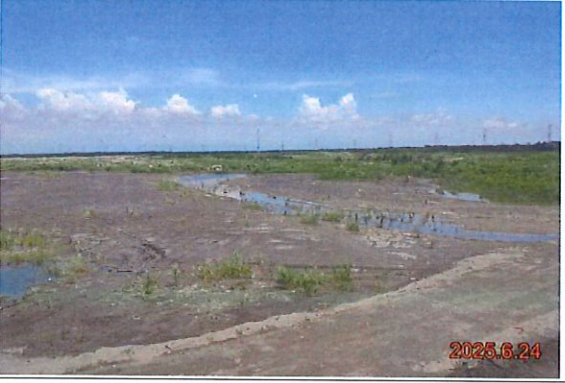
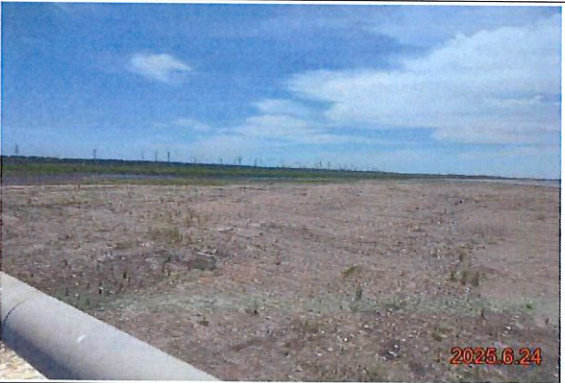
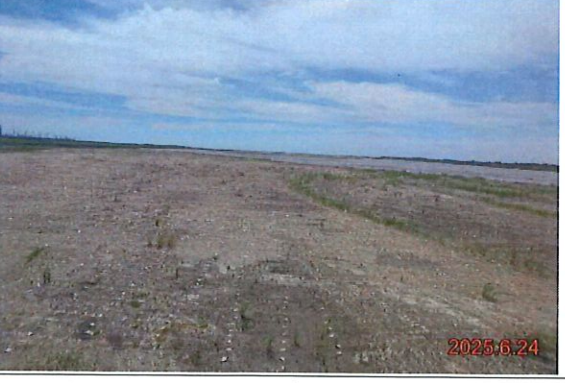
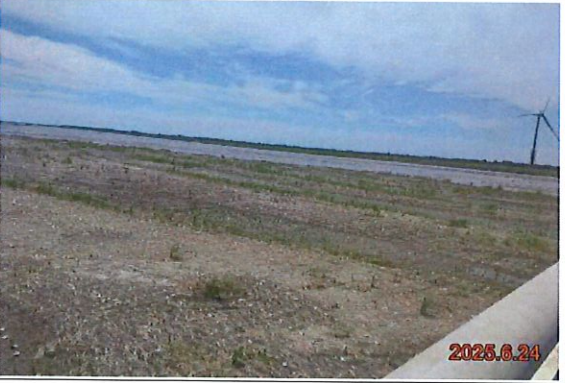
| 現場地形<br>描述 | 現地風速 1.2m/s，稻草蓆覆蓋損毀，上下游河中灘地明顯裸露，現場無揚塵發生。 | | |
