# 114 年度雲林縣懸浮微粒災害應變演練 暨濁水溪河川揚塵宣導應變防制及環境清理計畫

## 濁水溪河川揚塵現場巡查紀錄單

| 巡查表單編號 | Y1epb-114-009 | | |

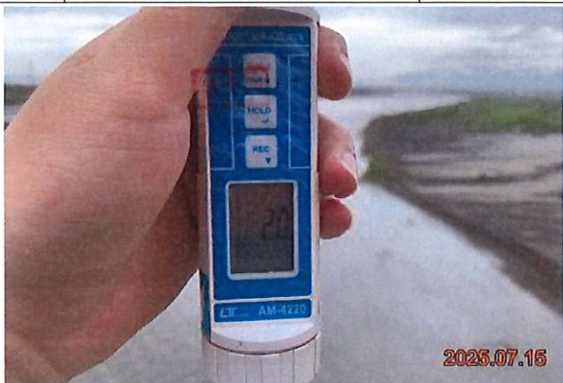
| | 現地風速 | 上游北岸 | |

| 現場地形<br>描述 | 現地風速 2.0m/s，河道中灘地水覆蓋良好，上游防塵網維持良好，現場無揚塵發生。 | | |

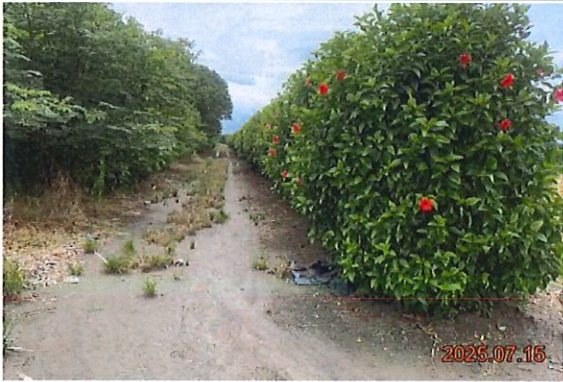
| | 河道中灘地狀況 | | | 現地狀況 | | | |

| 現場地形<br>描述 | 現地風速 4.0m/s，農耕地施作區綠覆良好，河中灘地稻草蓆被沖毀，現場無揚塵發生。 | | |

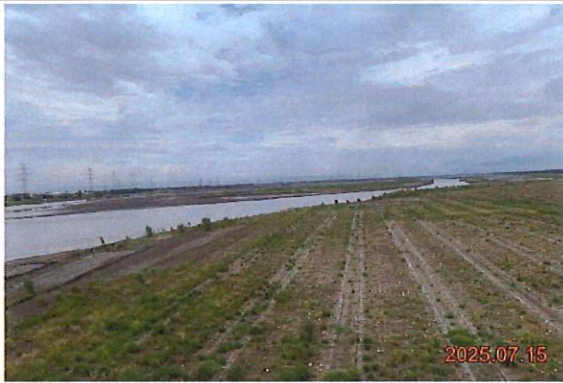
| | 上游河道 | 上游南岸 | |

| 現場地形<br>描述 | 現地風速 5.1m/s，上游南岸及下游北岸綠覆良好，河道中防塵網被沖毀，現場無揚塵發生。 | | |

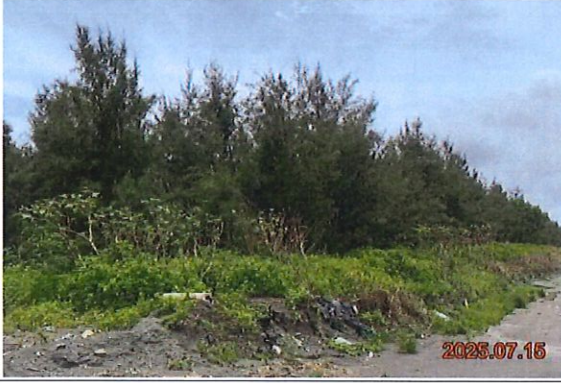
| | 防風林 | | 現地狀況 |

| 現場地形<br>描述 | 現地風速 4.5m/s，複式斷面植生防風林狀況良好，低灘地地綠覆蓋良好，現場無揚塵發生。 | | |

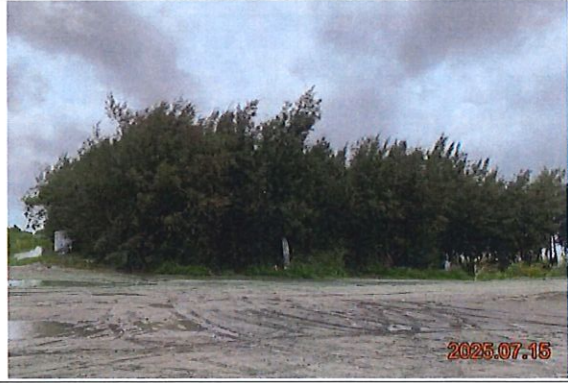
| | 防風林 | 現地狀況 | |

| 現場地形<br>描述 | 現地風速 2.0m/s, 灘地水、綠覆蓋良好, 防風林維持良好, 現場無揚塵發生。 | | |
