# 114 年度雲林縣懸浮微粒災害應變演練 暨濁水溪河川揚塵宣導應變防制及環境清理計畫 濁水溪河川揚塵現場巡查紀錄單

| 巡查表單編號 | Y1epb-114-233 | | |
| 巡查日期 | 115 年 1 月 8 日 星期四 | 巡查人員 | |

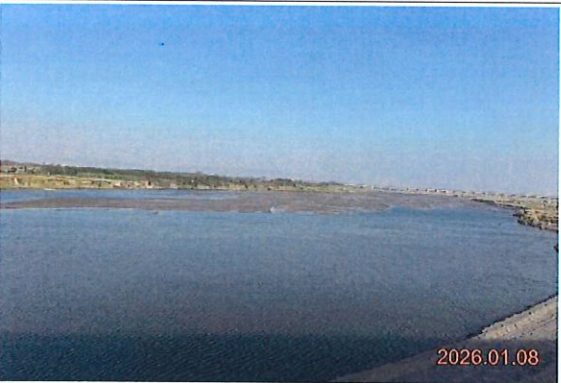
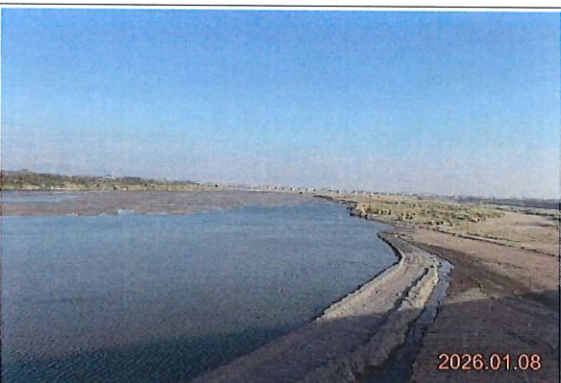
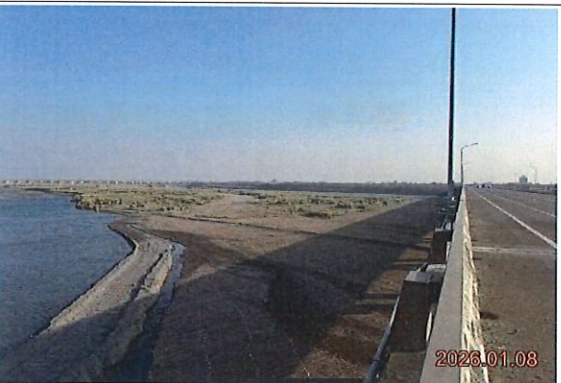
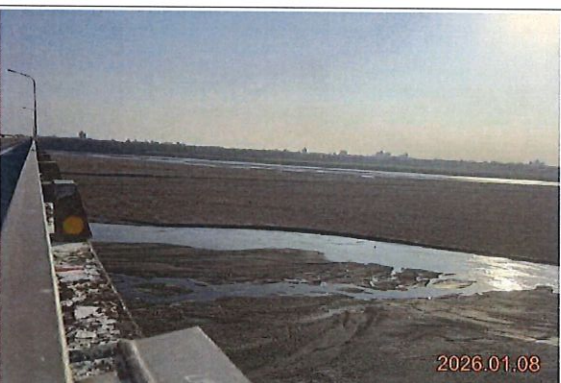
| 巡查表單編號 | Y1epb-114-233 | 巡查日期 | 115 年 1 月 8 日 星期四 |

| 現場地形<br>描述 | 現地風速 5.7m/s，上、下游河道稻草蓆覆蓋及水、綠覆蓋良好，上游攔水土堤維持良好，現場無揚塵發生。 | | |

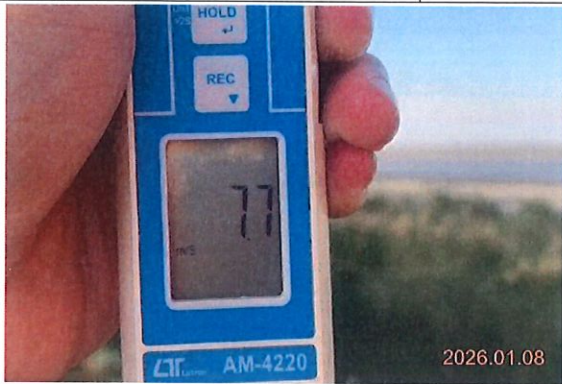
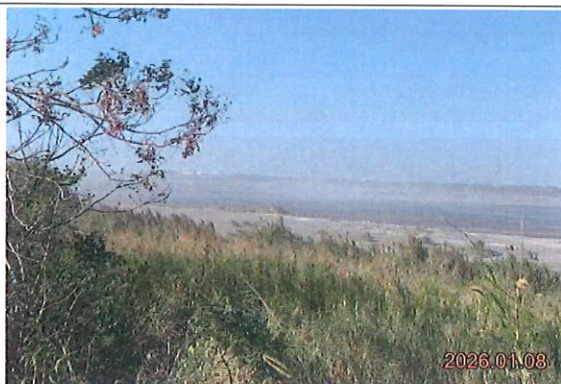
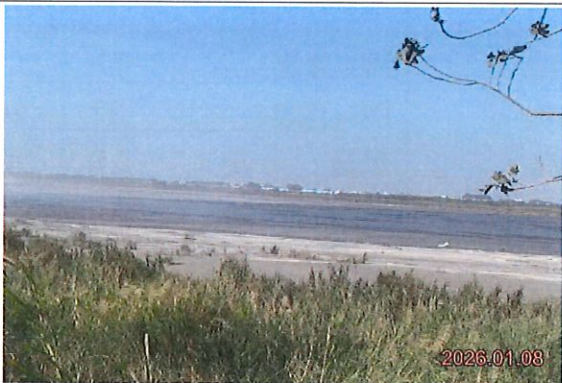
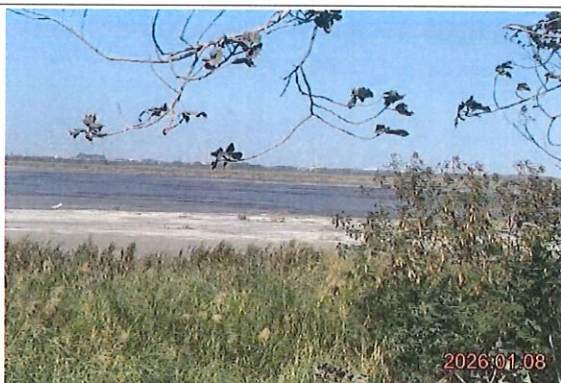
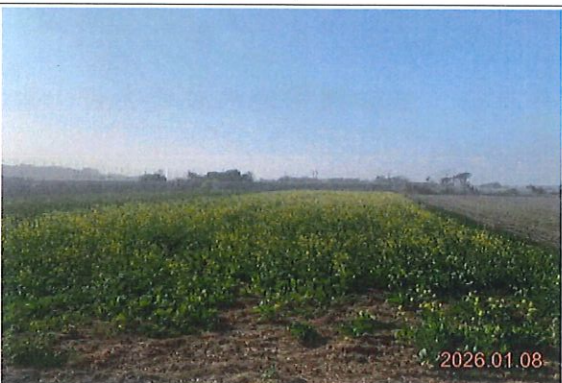
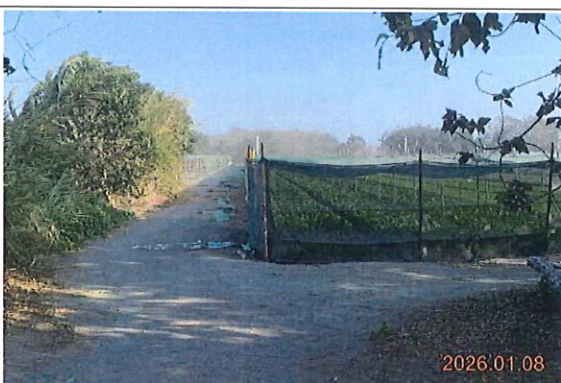
| 巡查表單編號 | Y1epb-114-234 | 巡查日期 | 115 年 1 月 8 日 星期四 |

| 現場地形<br>描述 | 現地風速 7.7m/s，農耕地耕作良好，低灘裸露地水覆蓋良好，現場上游北岸低灘裸露地揚塵發生(無越堤)。 | | |

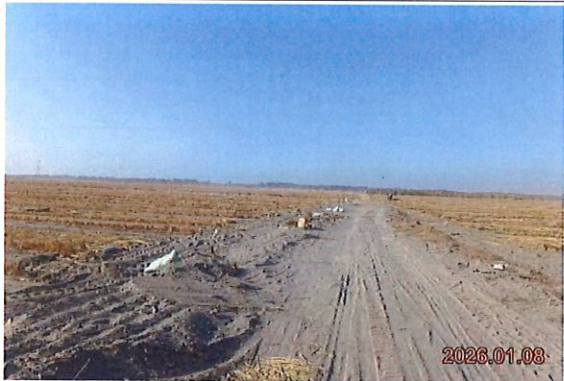
| 巡查表單編號 | Y1epb-114-237 | 巡查日期 | 115 年 1 月 8 日 星期四 |

| 現場地形<br>描述 | 現場風速 11.9m/s，複式斷面情形良好，農耕地上未種植區域有輕微揚塵發生，現場南岸灘地輕微揚塵發生（輕微越堤）。 | | |

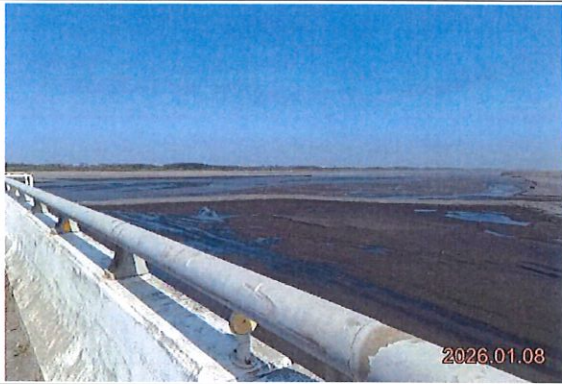
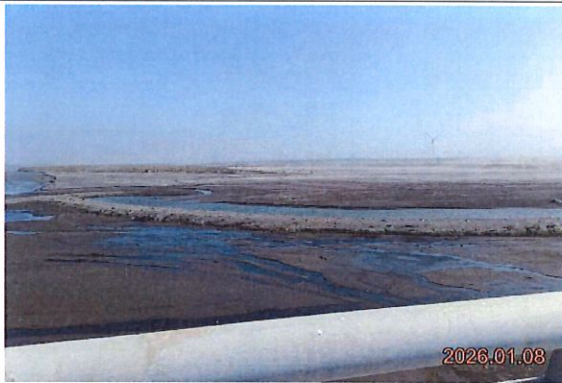
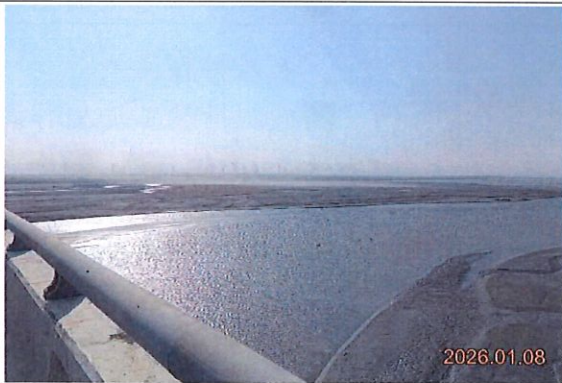
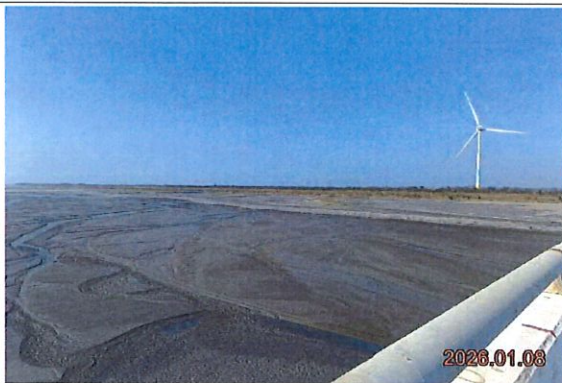
| 巡查表單編號 | Y1epb-114-239 | 巡查日期 | 115 年 1 月 8 日 星期四 |

| 現場地形<br>描述 | 現場風速 9.7m/s，河道中西濱大橋區域及北岸稻草蓆鋪設維持良好，現場上下游河中島灘地輕微揚塵發生（輕微越堤）。 | | |
