# 115 年度雲林縣濁水溪河川揚塵宣導、應變防制及環境清理計畫

## 濁水溪河川揚塵現場巡查紀錄單

| 巡查表單編號 | Y1epb-115-009 | | |
| 巡查日期 | 115 年 6 月 22 日 星期一 | 巡查人員 | |

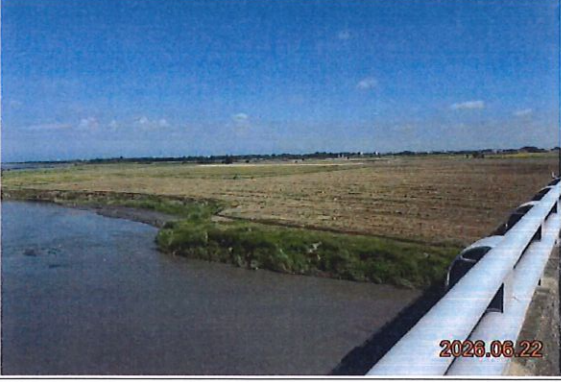
| | 上游南岸 | 下游南岸 | |

| 現場地形<br>描述 | 巡查時間 09:55 現地風速 4.2m/s, 上游低灘地稻草蓆覆蓋沖毀及南岸高灘地綠覆蓋良好, 上、下游低灘裸露地水覆蓋良好, 現場無揚塵發生。 | | |

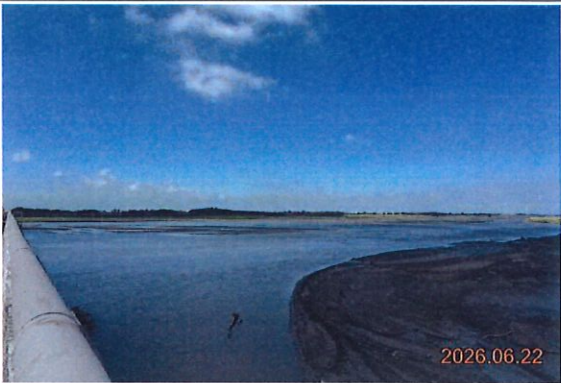
| | 現地風速 | 上游北岸 | |

| 現場地形<br>描述 | 巡查時間 10:58 現場風速 2.7m/s，河道中上游北岸及下游南北岸低灘地稻草蓆沖毀，水、綠覆蓋良好，現場無揚塵發生。 | | |
