# 110 年度雲林縣濁水溪河川揚塵監測宣導暨環境清理計畫

## 濁水溪河川揚塵村里現場巡守紀錄單

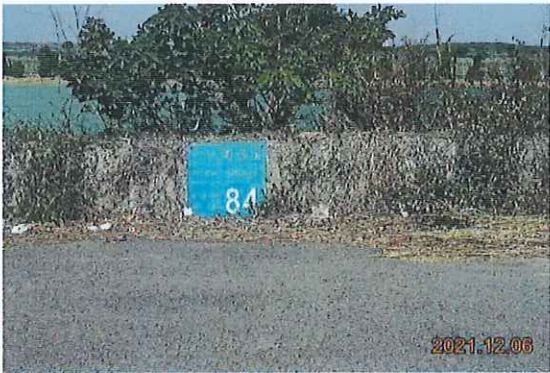
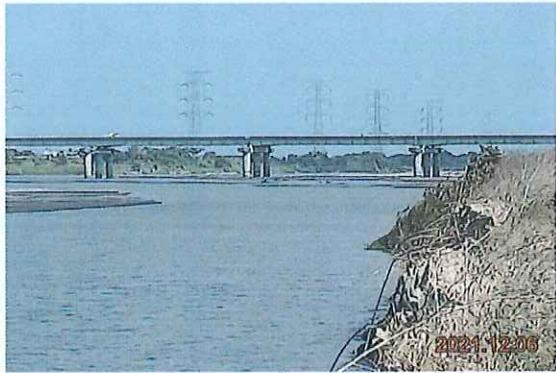
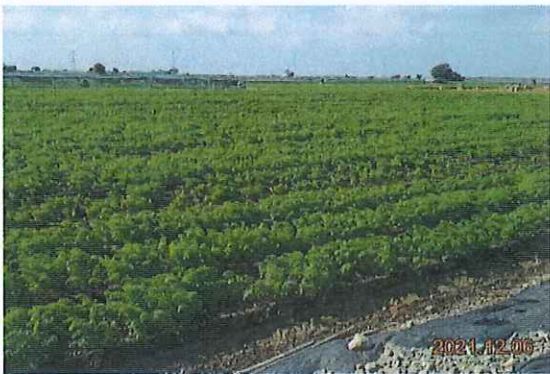
巡守表單編號	110-12-04		
巡守日期	110 年 12 月 06 日 星期一	巡守人員	李清波
揚塵狀況 (能見度)	<input checked="" type="checkbox"/> 無揚塵 <input type="checkbox"/> 輕微揚塵 <input type="checkbox"/> 中度揚塵 <input type="checkbox"/> 嚴重揚塵 <input type="checkbox"/> 非常嚴重揚塵		
巡守地點	<input type="checkbox"/> 西螺鎮 104 號越堤路(高鐵橋上游)	<input type="checkbox"/> 西螺鎮 100 號越堤路(高鐵橋下游)	
	<input type="checkbox"/> 二崙鄉 88 號越堤路(自強大橋上游)	<input checked="" type="checkbox"/> 二崙鄉 84 號越堤路(自強大橋下游)	
	<input type="checkbox"/> 崙背鄉 58 號越堤路(草湖社區)	<input type="checkbox"/> 崙背鄉 54 號越堤路(草湖社區)	
	<input type="checkbox"/> 麥寮鄉 16 號越堤路(西濱大橋上游)	<input type="checkbox"/> 麥寮鄉 08 號越堤路(西濱大橋下游)	
現場描述	農耕種植區狀況良好，體感風速小，目視無揚塵發生。		
現場照片

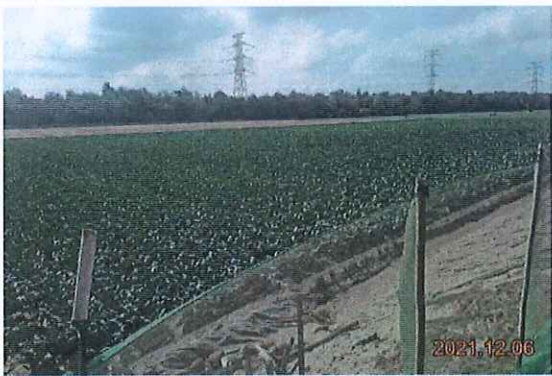
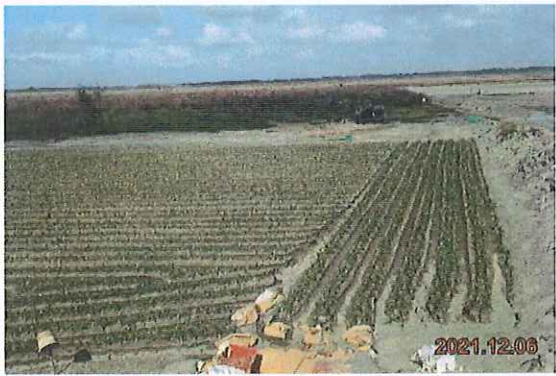
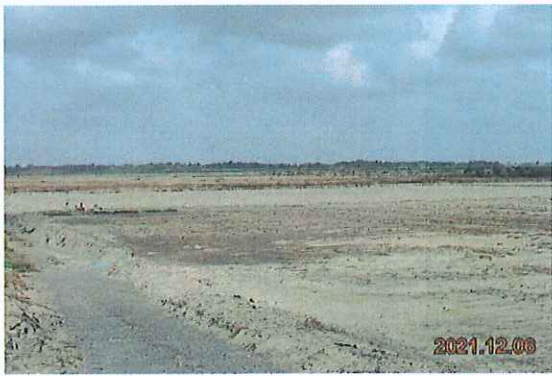
巡守表單編號	110-12-06		
巡守日期	110 年 12 月 06 日 星期一	巡守人員	林文貴
揚塵狀況 (能見度)	<input checked="" type="checkbox"/> 無揚塵 <input type="checkbox"/> 輕微揚塵 <input type="checkbox"/> 中度揚塵 <input type="checkbox"/> 嚴重揚塵 <input type="checkbox"/> 非常嚴重揚塵		
巡守地點	<input type="checkbox"/> 西螺鎮 104 號越堤路(高鐵橋上游)	<input type="checkbox"/> 西螺鎮 100 號越堤路(高鐵橋下游)	
	<input type="checkbox"/> 二崙鄉 88 號越堤路(自強大橋上游)	<input type="checkbox"/> 二崙鄉 84 號越堤路(自強大橋下游)	
	<input type="checkbox"/> 崙背鄉 58 號越堤路(草湖社區)	<input checked="" type="checkbox"/> 崙背鄉 54 號越堤路(草湖社區)	
	<input type="checkbox"/> 麥寮鄉 16 號越堤路(西濱大橋上游)	<input type="checkbox"/> 麥寮鄉 08 號越堤路(西濱大橋下游)	
現場描述	無人耕種區綠覆良好，農業耕種區狀況良好，看起來沒有揚塵。		
現場照片

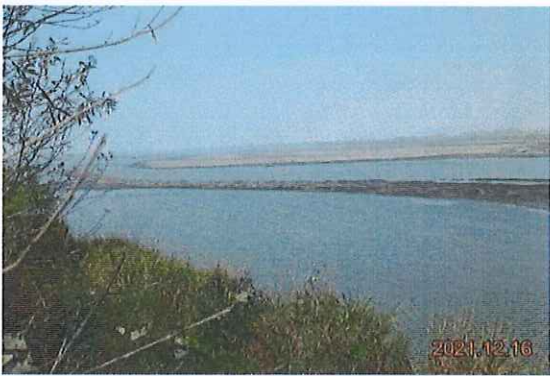
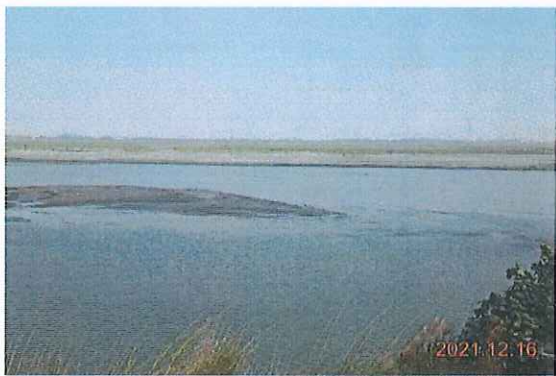
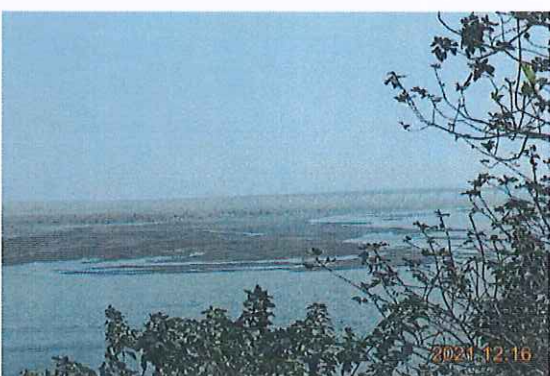
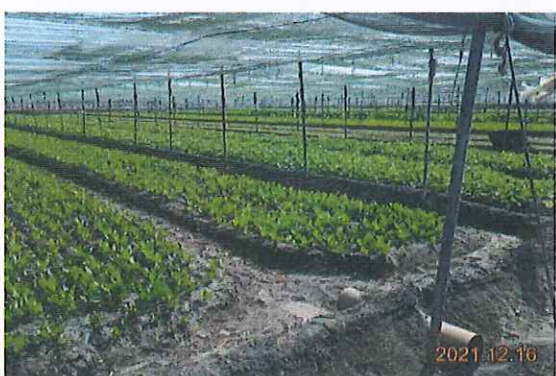
巡守表單編號	110-12-10		
巡守日期	110 年 12 月 16 日 星期四	巡守人員	李春生
揚塵狀況 (能見度)	<input checked="" type="checkbox"/> 無揚塵 <input type="checkbox"/> 輕微揚塵 <input type="checkbox"/> 中度揚塵 <input type="checkbox"/> 嚴重揚塵 <input type="checkbox"/> 非常嚴重揚塵		
巡守地點	<input type="checkbox"/> 西螺鎮 104 號越堤路(高鐵橋上游)	<input checked="" type="checkbox"/> 西螺鎮 100 號越堤路(高鐵橋下游)	
	<input type="checkbox"/> 二崙鄉 88 號越堤路(自強大橋上游)	<input type="checkbox"/> 二崙鄉 84 號越堤路(自強大橋下游)	
	<input type="checkbox"/> 崙背鄉 58 號越堤路(草湖社區)	<input type="checkbox"/> 崙背鄉 54 號越堤路(草湖社區)	
	<input type="checkbox"/> 麥寮鄉 16 號越堤路(西濱大橋上游)	<input type="checkbox"/> 麥寮鄉 08 號越堤路(西濱大橋下游)	
現場描述	農業種植區狀況良好，河道水位正常，目測無揚塵發生。		
現場照片

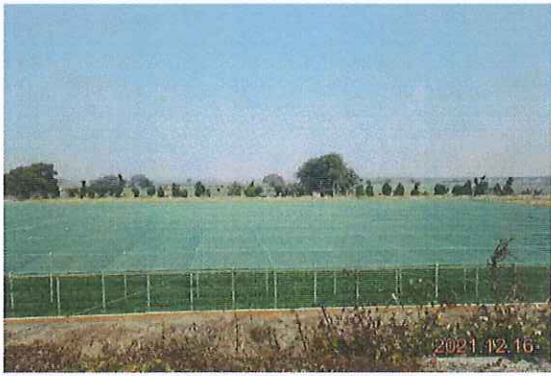
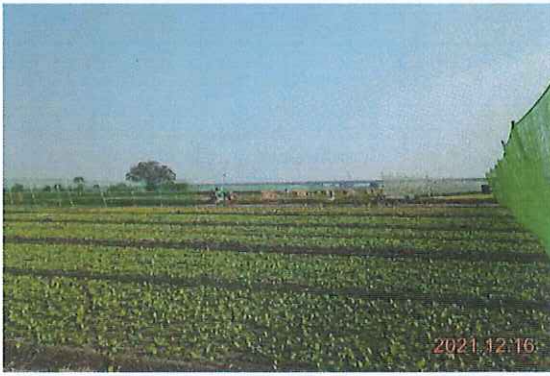
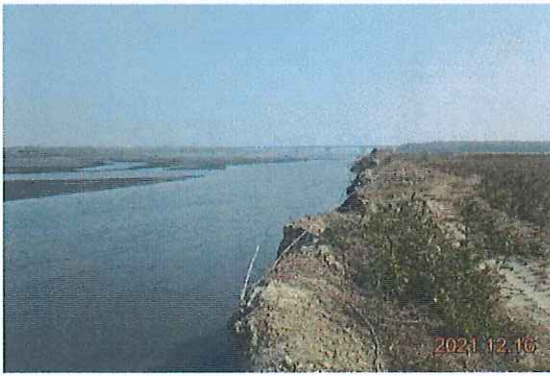
巡守表單編號	110-12-12		
巡守日期	110 年 12 月 16 日 星期四	巡守人員	李清波
揚塵狀況 (能見度)	<input checked="" type="checkbox"/> 無揚塵 <input type="checkbox"/> 輕微揚塵 <input type="checkbox"/> 中度揚塵 <input type="checkbox"/> 嚴重揚塵 <input type="checkbox"/> 非常嚴重揚塵		
巡守地點	<input type="checkbox"/> 西螺鎮 104 號越堤路(高鐵橋上游)	<input type="checkbox"/> 西螺鎮 100 號越堤路(高鐵橋下游)	
	<input type="checkbox"/> 二崙鄉 88 號越堤路(自強大橋上游)	<input checked="" type="checkbox"/> 二崙鄉 84 號越堤路(自強大橋下游)	
	<input type="checkbox"/> 崙背鄉 58 號越堤路(草湖社區)	<input type="checkbox"/> 崙背鄉 54 號越堤路(草湖社區)	
	<input type="checkbox"/> 麥寮鄉 16 號越堤路(西濱大橋上游)	<input type="checkbox"/> 麥寮鄉 08 號越堤路(西濱大橋下游)	
現場描述	農耕種植區狀況良好，體感風速小，目視無揚塵發生。		
現場照片

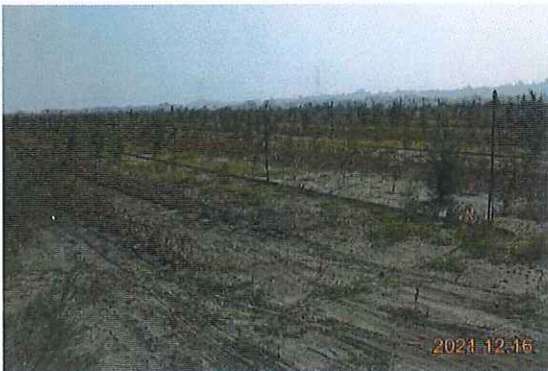
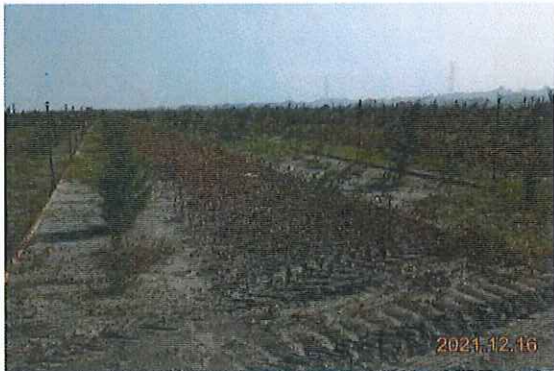
巡守表單編號	110-12-13		
巡守日期	110 年 12 月 16 日 星期四	巡守人員	林文貴
揚塵狀況 (能見度)	<input checked="" type="checkbox"/> 無揚塵 <input type="checkbox"/> 輕微揚塵 <input type="checkbox"/> 中度揚塵 <input type="checkbox"/> 嚴重揚塵 <input type="checkbox"/> 非常嚴重揚塵		
巡守地點	<input type="checkbox"/> 西螺鎮 104 號越堤路(高鐵橋上游)	<input type="checkbox"/> 西螺鎮 100 號越堤路(高鐵橋下游)	
	<input type="checkbox"/> 二崙鄉 88 號越堤路(自強大橋上游)	<input type="checkbox"/> 二崙鄉 84 號越堤路(自強大橋下游)	
	<input checked="" type="checkbox"/> 崙背鄉 58 號越堤路(草湖社區)	<input type="checkbox"/> 崙背鄉 54 號越堤路(草湖社區)	
	<input type="checkbox"/> 麥寮鄉 16 號越堤路(西濱大橋上游)	<input type="checkbox"/> 麥寮鄉 08 號越堤路(西濱大橋下游)	
現場描述	現場揚塵抑制工法狀況良好，無人耕種區綠覆良好，農業耕種區狀況良好，看起來沒有揚塵。		
現場照片

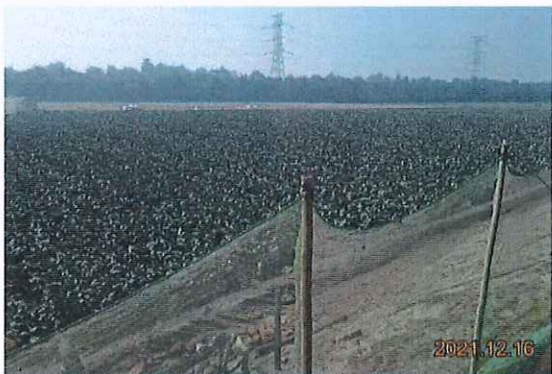
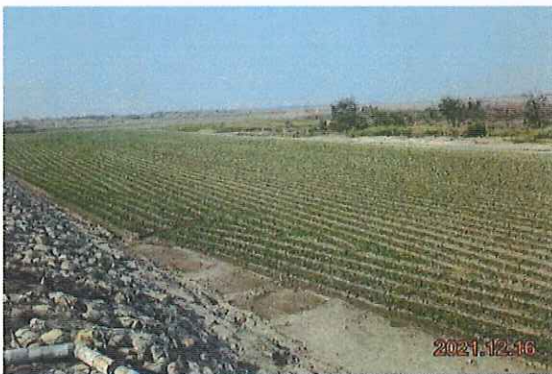
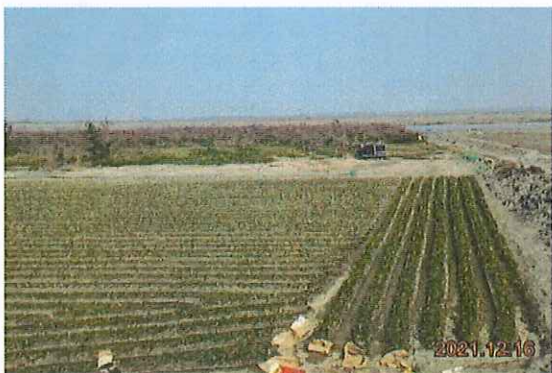
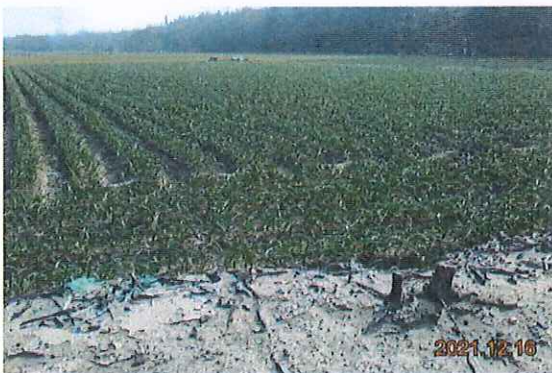
巡守表單編號	110-12-14		
巡守日期	110 年 12 月 16 日 星期四	巡守人員	林文貴
揚塵狀況 (能見度)	<input checked="" type="checkbox"/> 無揚塵 <input type="checkbox"/> 輕微揚塵 <input type="checkbox"/> 中度揚塵 <input type="checkbox"/> 嚴重揚塵 <input type="checkbox"/> 非常嚴重揚塵		
巡守地點	<input type="checkbox"/> 西螺鎮 104 號越堤路(高鐵橋上游)	<input type="checkbox"/> 西螺鎮 100 號越堤路(高鐵橋下游)	
	<input type="checkbox"/> 二崙鄉 88 號越堤路(自強大橋上游)	<input type="checkbox"/> 二崙鄉 84 號越堤路(自強大橋下游)	
	<input type="checkbox"/> 崙背鄉 58 號越堤路(草湖社區)	<input checked="" type="checkbox"/> 崙背鄉 54 號越堤路(草湖社區)	
	<input type="checkbox"/> 麥寮鄉 16 號越堤路(西濱大橋上游)	<input type="checkbox"/> 麥寮鄉 08 號越堤路(西濱大橋下游)	
現場描述	無人耕種區綠覆良好，農業耕種區狀況良好，看起來沒有揚塵。		
現場照片
