110 年度雲林縣濁水溪河川揚塵監測宣導暨環境清理計畫

濁水溪河川揚塵村里現場巡守紀錄單

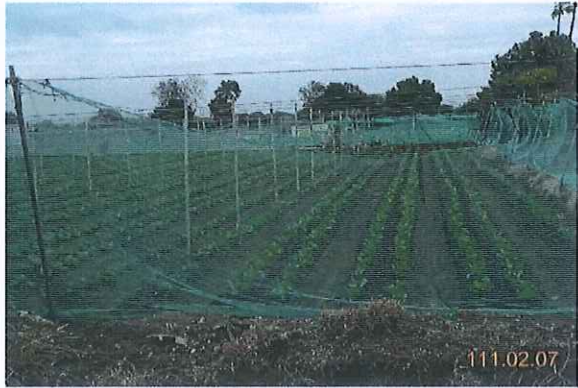
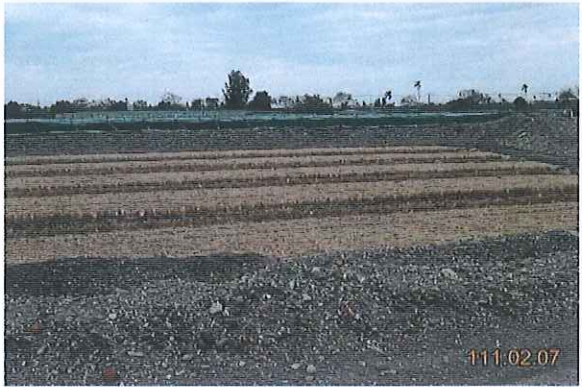
巡守表單編號	111-02-01		
巡守日期	111 年 02 月 07 日 星期一	巡守人員	李春生
揚塵狀況 (能見度)	<input checked="" type="checkbox"/> 無揚塵 <input type="checkbox"/> 輕微揚塵 <input type="checkbox"/> 中度揚塵 <input type="checkbox"/> 嚴重揚塵 <input type="checkbox"/> 非常嚴重揚塵		
巡守地點	<input checked="" type="checkbox"/> 西螺鎮 104 號越堤路(高鐵橋上游)	<input type="checkbox"/> 西螺鎮 100 號越堤路(高鐵橋下游)	
	<input type="checkbox"/> 二崙鄉 88 號越堤路(自強大橋上游)	<input type="checkbox"/> 二崙鄉 84 號越堤路(自強大橋下游)	
	<input type="checkbox"/> 崙背鄉 58 號越堤路(草湖社區)	<input type="checkbox"/> 崙背鄉 54 號越堤路(草湖社區)	
	<input type="checkbox"/> 麥寮鄉 16 號越堤路(西濱大橋上游)	<input type="checkbox"/> 麥寮鄉 08 號越堤路(西濱大橋下游)	
現場描述	現場體感風速小，農業種植區狀況良好，無人種植區綠覆良好，目測無揚塵發生。		
現場照片

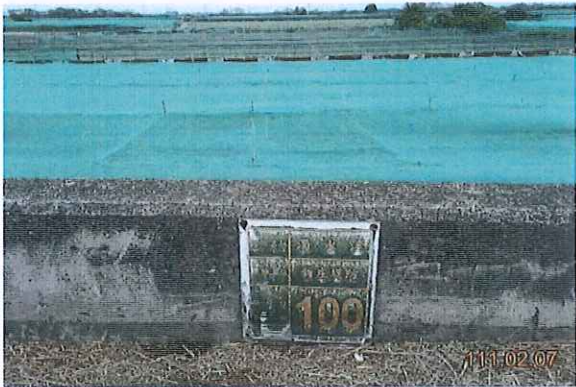
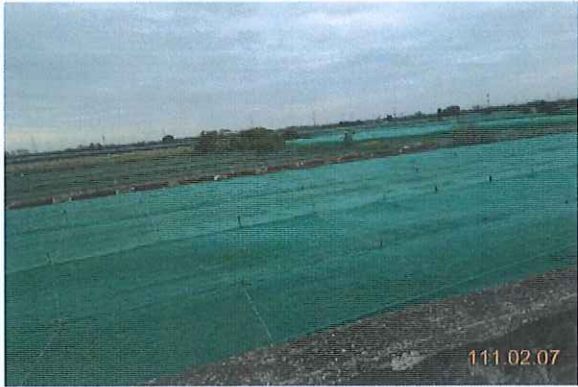
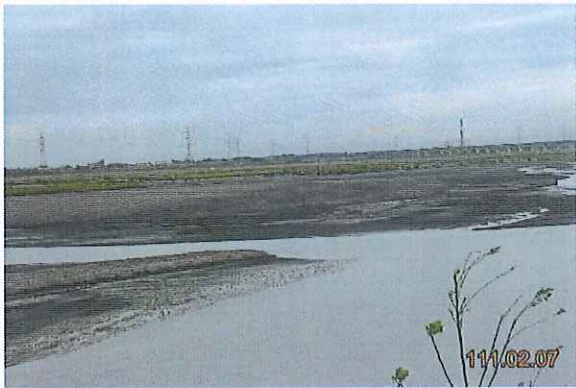
巡守表單編號	111-02-02		
巡守日期	111 年 02 月 07 日 星期一	巡守人員	李春生
揚塵狀況 (能見度)	<input checked="" type="checkbox"/> 無揚塵 <input type="checkbox"/> 輕微揚塵 <input type="checkbox"/> 中度揚塵 <input type="checkbox"/> 嚴重揚塵 <input type="checkbox"/> 非常嚴重揚塵		
巡守地點	<input type="checkbox"/> 西螺鎮 104 號越堤路(高鐵橋上游)	<input checked="" type="checkbox"/> 西螺鎮 100 號越堤路(高鐵橋下游)	
	<input type="checkbox"/> 二崙鄉 88 號越堤路(自強大橋上游)	<input type="checkbox"/> 二崙鄉 84 號越堤路(自強大橋下游)	
	<input type="checkbox"/> 崙背鄉 58 號越堤路(草湖社區)	<input type="checkbox"/> 崙背鄉 54 號越堤路(草湖社區)	
	<input type="checkbox"/> 麥寮鄉 16 號越堤路(西濱大橋上游)	<input type="checkbox"/> 麥寮鄉 08 號越堤路(西濱大橋下游)	
現場描述	農業種植區狀況良好，河道水位正常，目測無揚塵發生。		
現場照片

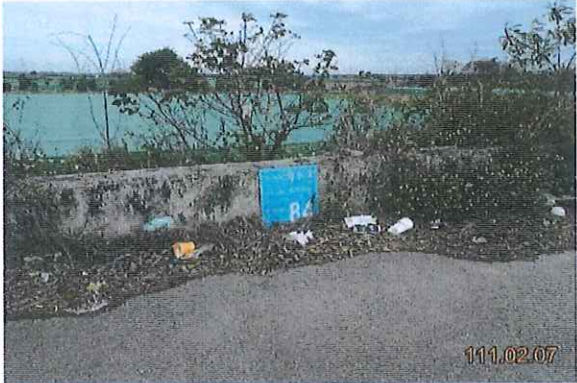
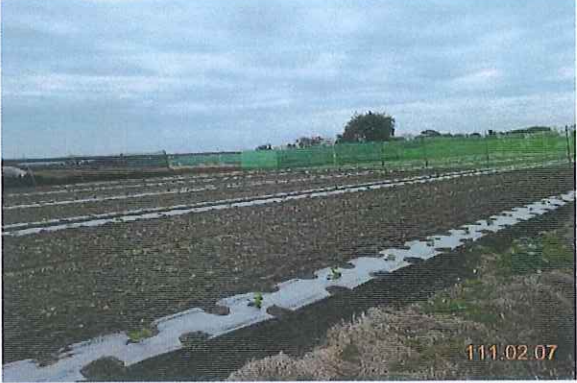
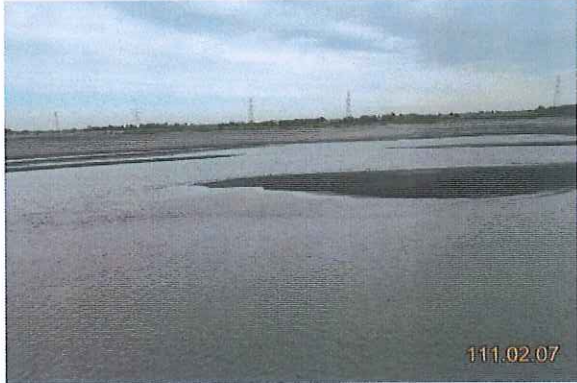
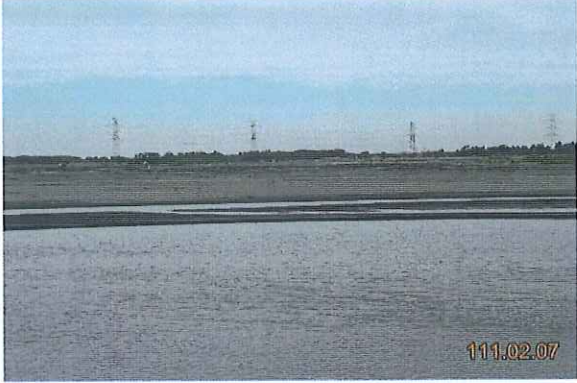
巡守表單編號	111-02-04		
巡守日期	111 年 02 月 07 日 星期一	巡守人員	李清波
揚塵狀況 (能見度)	<input checked="" type="checkbox"/> 無揚塵 <input type="checkbox"/> 輕微揚塵 <input type="checkbox"/> 中度揚塵 <input type="checkbox"/> 嚴重揚塵 <input type="checkbox"/> 非常嚴重揚塵		
巡守地點	<input type="checkbox"/> 西螺鎮 104 號越堤路(高鐵橋上游)	<input type="checkbox"/> 西螺鎮 100 號越堤路(高鐵橋下游)	
	<input type="checkbox"/> 二崙鄉 88 號越堤路(自強大橋上游)	<input checked="" type="checkbox"/> 二崙鄉 84 號越堤路(自強大橋下游)	
	<input type="checkbox"/> 崙背鄉 58 號越堤路(草湖社區)	<input type="checkbox"/> 崙背鄉 54 號越堤路(草湖社區)	
	<input type="checkbox"/> 麥寮鄉 16 號越堤路(西濱大橋上游)	<input type="checkbox"/> 麥寮鄉 08 號越堤路(西濱大橋下游)	
現場描述	農耕種植區狀況良好，體感風速小，目視無揚塵發生。		
現場照片

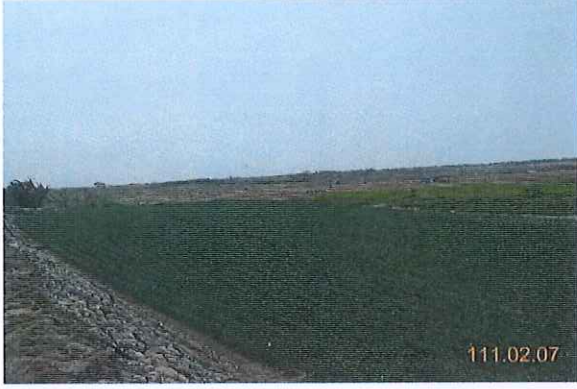
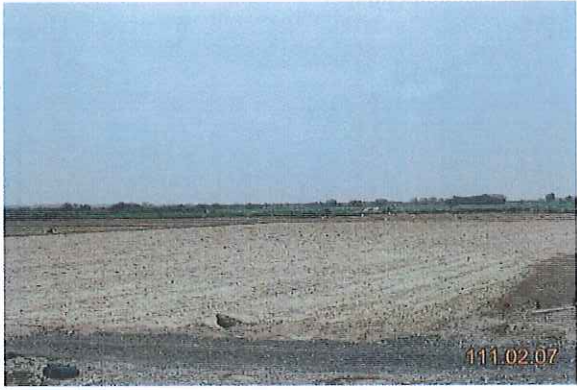
巡守表單編號	111-02-06		
巡守日期	111 年 02 月 07 日 星期一	巡守人員	林文貴
揚塵狀況 (能見度)	<input checked="" type="checkbox"/> 無揚塵 <input type="checkbox"/> 輕微揚塵 <input type="checkbox"/> 中度揚塵 <input type="checkbox"/> 嚴重揚塵 <input type="checkbox"/> 非常嚴重揚塵		
巡守地點	<input type="checkbox"/> 西螺鎮 104 號越堤路(高鐵橋上游)	<input type="checkbox"/> 西螺鎮 100 號越堤路(高鐵橋下游)	
	<input type="checkbox"/> 二崙鄉 88 號越堤路(自強大橋上游)	<input type="checkbox"/> 二崙鄉 84 號越堤路(自強大橋下游)	
	<input type="checkbox"/> 崙背鄉 58 號越堤路(草湖社區)	<input checked="" type="checkbox"/> 崙背鄉 54 號越堤路(草湖社區)	
	<input type="checkbox"/> 麥寮鄉 16 號越堤路(西濱大橋上游)	<input type="checkbox"/> 麥寮鄉 08 號越堤路(西濱大橋下游)	
現場描述	無人耕種區綠覆良好，農業耕種區狀況良好，看起來沒有揚塵。		
現場照片
