110 年度雲林縣濁水溪河川揚塵監測宣導暨環境清理計畫

濁水溪河川揚塵村里現場巡守紀錄單

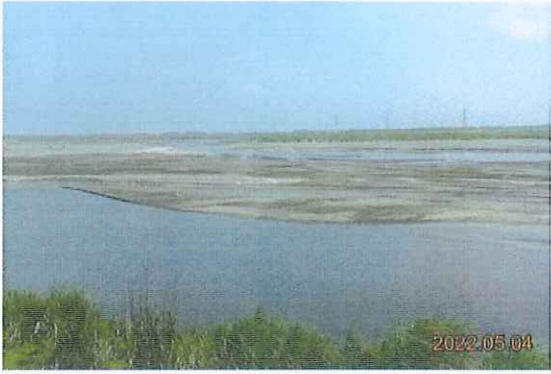
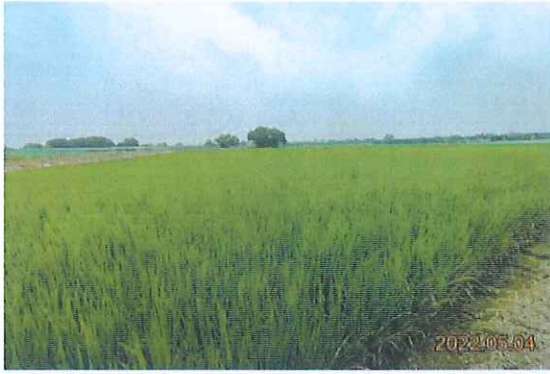
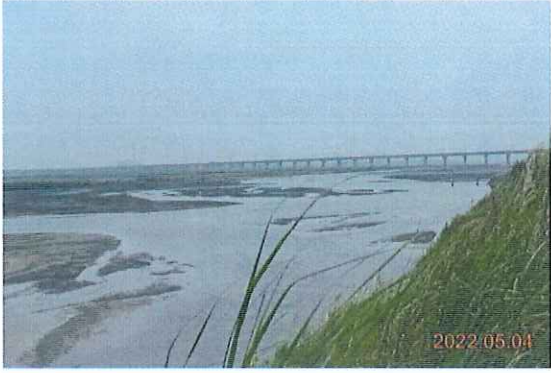
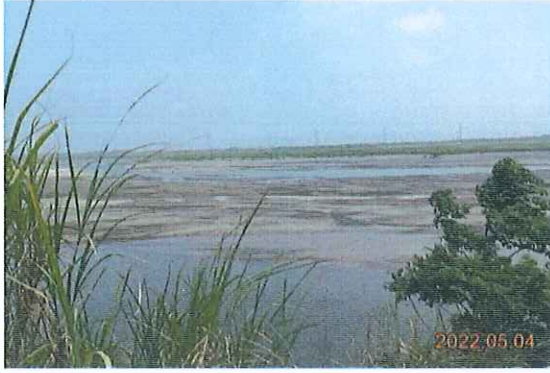
巡守表單編號	111-05-02		
巡守日期	111 年 05 月 04 日 星期三	巡守人員	李春生
揚塵狀況 (能見度)	<input checked="" type="checkbox"/> 無揚塵 <input type="checkbox"/> 輕微揚塵 <input type="checkbox"/> 中度揚塵 <input type="checkbox"/> 嚴重揚塵 <input type="checkbox"/> 非常嚴重揚塵		
巡守地點	<input type="checkbox"/> 西螺鎮 104 號越堤路(高鐵橋上游)	<input checked="" type="checkbox"/> 西螺鎮 100 號越堤路(高鐵橋下游)	
	<input type="checkbox"/> 二崙鄉 88 號越堤路(自強大橋上游)	<input type="checkbox"/> 二崙鄉 84 號越堤路(自強大橋下游)	
	<input type="checkbox"/> 崙背鄉 58 號越堤路(草湖社區)	<input type="checkbox"/> 崙背鄉 54 號越堤路(草湖社區)	
	<input type="checkbox"/> 麥寮鄉 16 號越堤路(西濱大橋上游)	<input type="checkbox"/> 麥寮鄉 08 號越堤路(西濱大橋下游)	
現場描述	農業種植區狀況良好，河道水位正常，目測無揚塵發生。		
現場照片

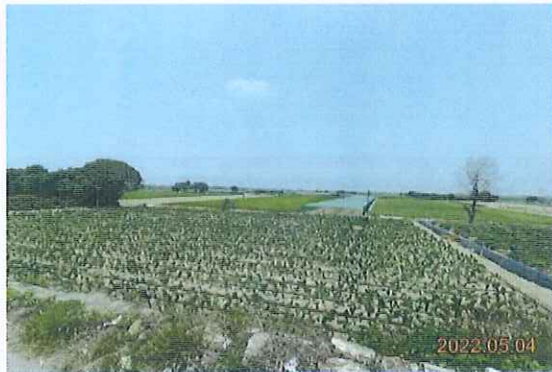
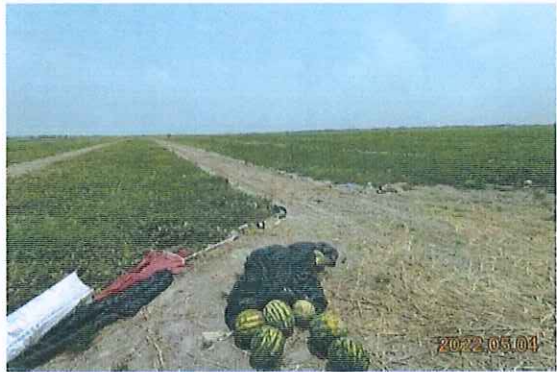
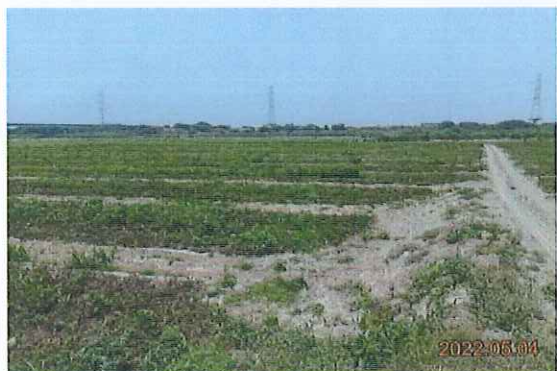
巡守表單編號	111-05-03		
巡守日期	111 年 05 月 04 日 星期三	巡守人員	李清波
揚塵狀況 (能見度)	<input checked="" type="checkbox"/> 無揚塵 <input type="checkbox"/> 輕微揚塵 <input type="checkbox"/> 中度揚塵 <input type="checkbox"/> 嚴重揚塵 <input type="checkbox"/> 非常嚴重揚塵		
巡守地點	<input type="checkbox"/> 西螺鎮 104 號越堤路(高鐵橋上游)	<input type="checkbox"/> 西螺鎮 100 號越堤路(高鐵橋下游)	
	<input checked="" type="checkbox"/> 二崙鄉 88 號越堤路(自強大橋上游)	<input type="checkbox"/> 二崙鄉 84 號越堤路(自強大橋下游)	
	<input type="checkbox"/> 崙背鄉 58 號越堤路(草湖社區)	<input type="checkbox"/> 崙背鄉 54 號越堤路(草湖社區)	
	<input type="checkbox"/> 麥寮鄉 16 號越堤路(西濱大橋上游)	<input type="checkbox"/> 麥寮鄉 08 號越堤路(西濱大橋下游)	
現場描述	無人種植區狀況良好，農耕種植區狀況良好，體感風速小，目視無揚塵發生。		
現場照片

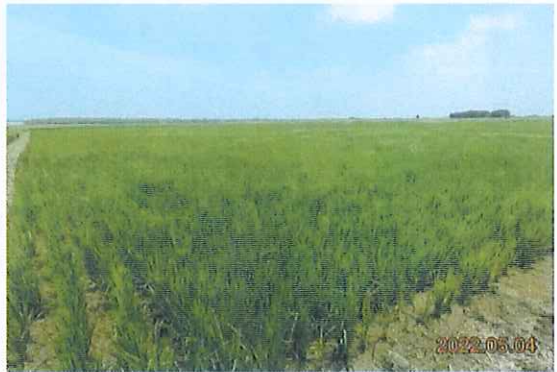
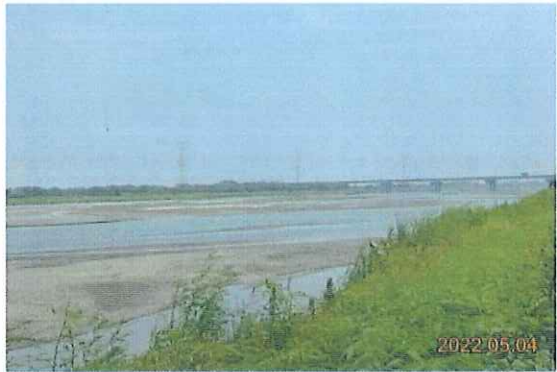
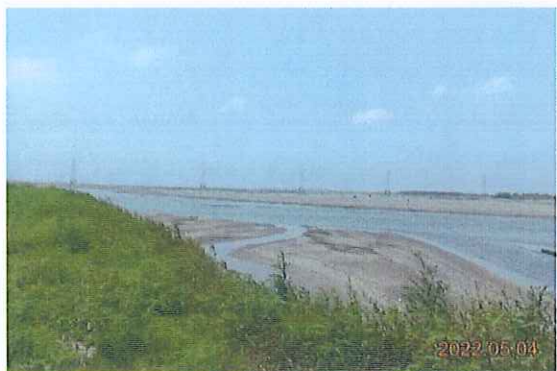
巡守表單編號	111-05-04			
巡守日期	111 年 05 月 04 日 星期三	巡守人員	李靖波	
揚塵狀況 (能見度)	<input checked="" type="checkbox"/> 無揚塵 <input type="checkbox"/> 輕微揚塵 <input type="checkbox"/> 中度揚塵 <input type="checkbox"/> 嚴重揚塵 <input type="checkbox"/> 非常嚴重揚塵			
巡守地點	<input type="checkbox"/> 西螺鎮 104 號越堤路(高鐵橋上游)	<input type="checkbox"/> 西螺鎮 100 號越堤路(高鐵橋下游)		
	<input type="checkbox"/> 二崙鄉 88 號越堤路(自強大橋上游)	<input checked="" type="checkbox"/> 二崙鄉 84 號越堤路(自強大橋下游)		
	<input type="checkbox"/> 崙背鄉 58 號越堤路(草湖社區)	<input type="checkbox"/> 崙背鄉 54 號越堤路(草湖社區)		
	<input type="checkbox"/> 麥寮鄉 16 號越堤路(西濱大橋上游)	<input type="checkbox"/> 麥寮鄉 08 號越堤路(西濱大橋下游)		
現場描述	農耕種植區狀況良好，體感風速小，目視無揚塵發生。			
現場照片

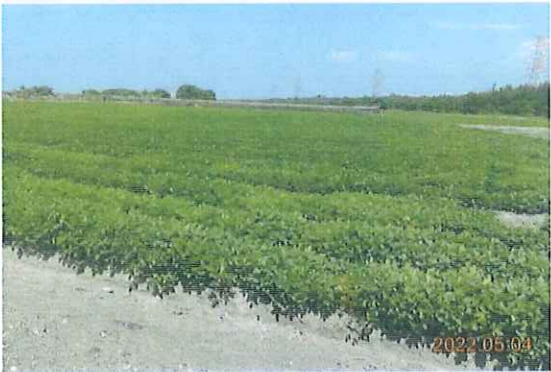
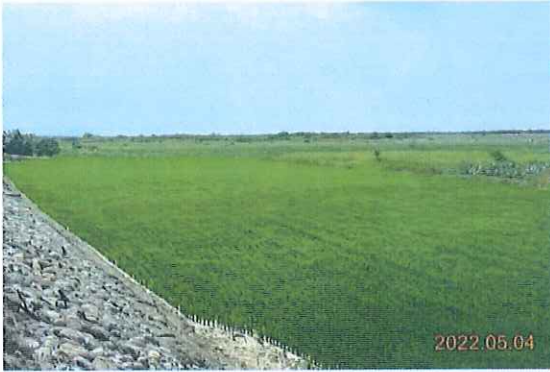
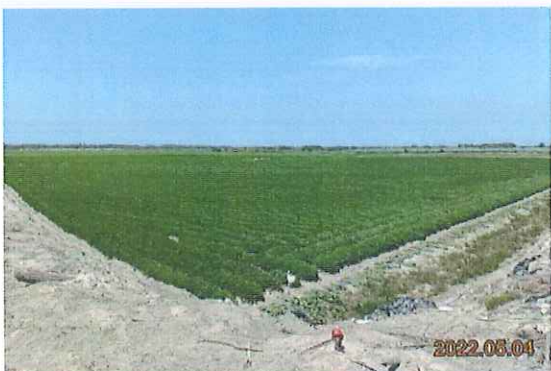
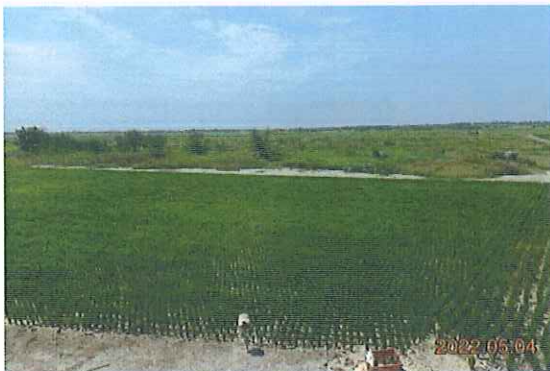
巡守表單編號	111-05-06		
巡守日期	111 年 05 月 04 日 星期三	巡守人員	林文貴
揚塵狀況 (能見度)	<input checked="" type="checkbox"/> 無揚塵 <input type="checkbox"/> 輕微揚塵 <input type="checkbox"/> 中度揚塵 <input type="checkbox"/> 嚴重揚塵 <input type="checkbox"/> 非常嚴重揚塵		
巡守地點	<input type="checkbox"/> 西螺鎮 104 號越堤路(高鐵橋上游) <input type="checkbox"/> 二崙鄉 88 號越堤路(自強大橋上游) <input type="checkbox"/> 崙背鄉 58 號越堤路(草湖社區) <input type="checkbox"/> 麥寮鄉 16 號越堤路(西濱大橋上游)	<input type="checkbox"/> 西螺鎮 100 號越堤路(高鐵橋下游) <input type="checkbox"/> 二崙鄉 84 號越堤路(自強大橋下游) <input checked="" type="checkbox"/> 崙背鄉 54 號越堤路(草湖社區) <input type="checkbox"/> 麥寮鄉 08 號越堤路(西濱大橋下游)	
現場描述	無人耕種區綠覆良好，農業耕種區狀況良好，看起來沒有揚塵。		
現場照片

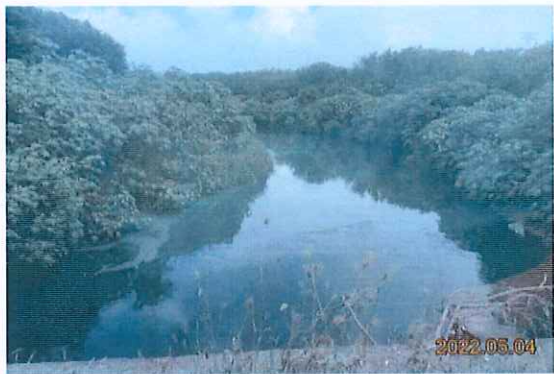
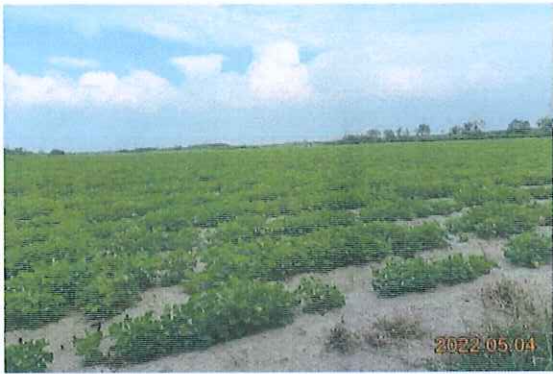
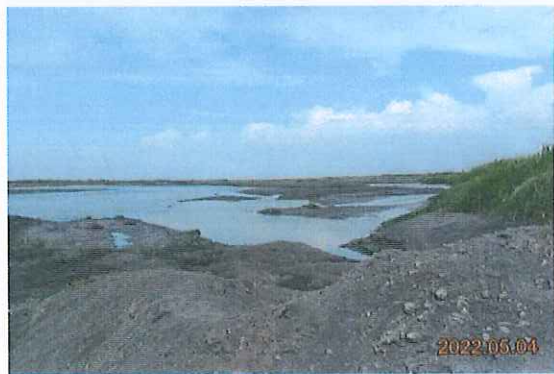
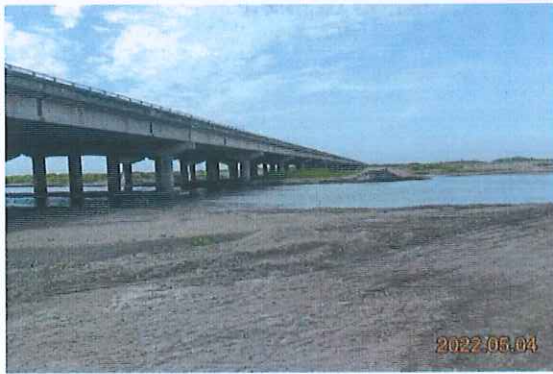
巡守表單編號	111-05-07		
巡守日期	111 年 05 月 04 日 星期三	巡守人員	許國強
揚塵狀況 (能見度)	<input checked="" type="checkbox"/> 無揚塵 <input type="checkbox"/> 輕微揚塵 <input type="checkbox"/> 中度揚塵 <input type="checkbox"/> 嚴重揚塵 <input type="checkbox"/> 非常嚴重揚塵		
巡守地點	<input type="checkbox"/> 西螺鎮 104 號越堤路(高鐵橋上游)	<input type="checkbox"/> 西螺鎮 100 號越堤路(高鐵橋下游)	
	<input type="checkbox"/> 二崙鄉 88 號越堤路(自強大橋上游)	<input type="checkbox"/> 二崙鄉 84 號越堤路(自強大橋下游)	
	<input type="checkbox"/> 崙背鄉 58 號越堤路(草湖社區)	<input type="checkbox"/> 崙背鄉 54 號越堤路(草湖社區)	
	<input checked="" type="checkbox"/> 麥寮鄉 16 號越堤路(西濱大橋上游)	<input type="checkbox"/> 麥寮鄉 08 號越堤路(西濱大橋下游)	
現場描述	農耕施作區施作中，無人耕種區綠覆良好，河道水位正常，目測無揚塵發生。		
現場照片
