110 年度雲林縣濁水溪河川揚塵監測宣導暨環境清理計畫

濁水溪河川揚塵村里現場巡守紀錄單

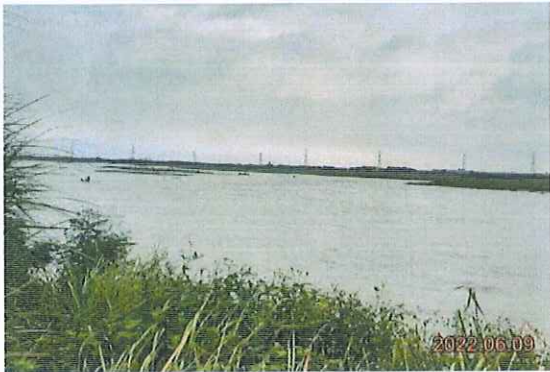
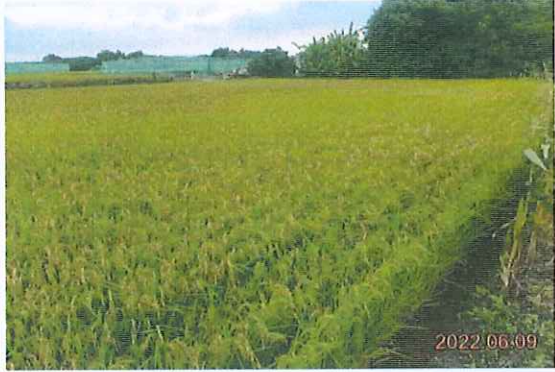
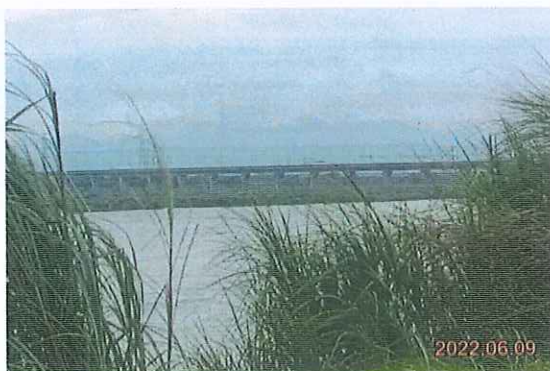
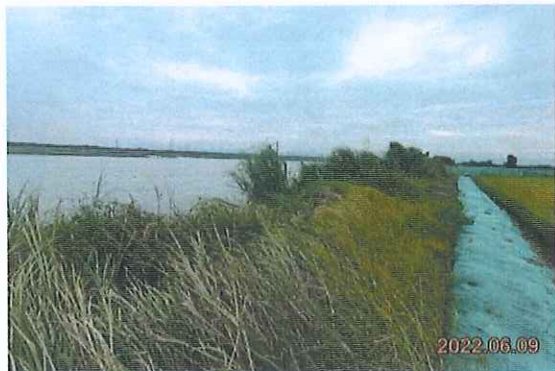
巡守表單編號	111-06-02		
巡守日期	111 年 06 月 09 日 星期四	巡守人員	李春生
揚塵狀況 (能見度)	<input checked="" type="checkbox"/> 無揚塵 <input type="checkbox"/> 輕微揚塵 <input type="checkbox"/> 中度揚塵 <input type="checkbox"/> 嚴重揚塵 <input type="checkbox"/> 非常嚴重揚塵		
巡守地點	<input type="checkbox"/> 西螺鎮 104 號越堤路(高鐵橋上游)	<input checked="" type="checkbox"/> 西螺鎮 100 號越堤路(高鐵橋下游)	
	<input type="checkbox"/> 二崙鄉 88 號越堤路(自強大橋上游)	<input type="checkbox"/> 二崙鄉 84 號越堤路(自強大橋下游)	
	<input type="checkbox"/> 崙背鄉 58 號越堤路(草湖社區)	<input type="checkbox"/> 崙背鄉 54 號越堤路(草湖社區)	
	<input type="checkbox"/> 麥寮鄉 16 號越堤路(西濱大橋上游)	<input type="checkbox"/> 麥寮鄉 08 號越堤路(西濱大橋下游)	
現場描述	農業種植區狀況良好，河道水位正常，目測無揚塵發生。		
現場照片

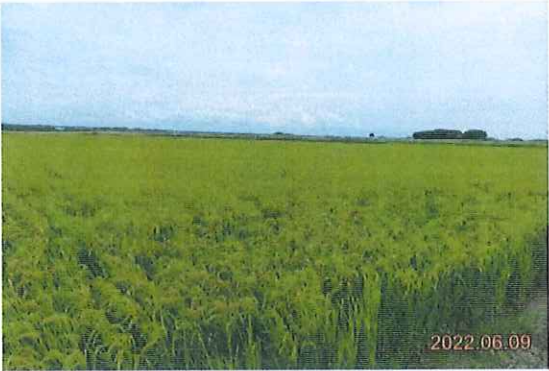
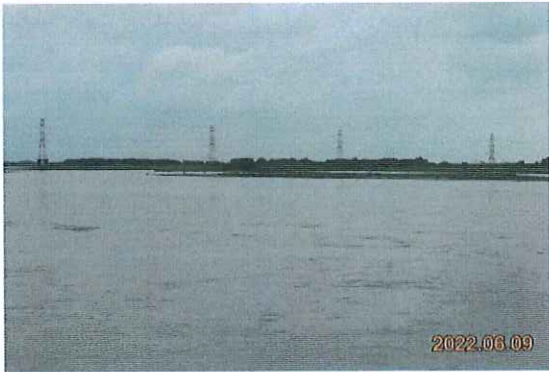
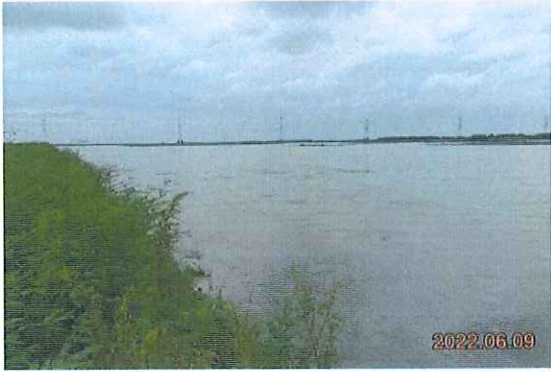
巡守表單編號	111-06-04		
巡守日期	111 年 06 月 09 日 星期四	巡守人員	李清波
揚塵狀況 (能見度)	<input checked="" type="checkbox"/> 無揚塵 <input type="checkbox"/> 輕微揚塵 <input type="checkbox"/> 中度揚塵 <input type="checkbox"/> 嚴重揚塵 <input type="checkbox"/> 非常嚴重揚塵		
巡守地點	<input type="checkbox"/> 西螺鎮 104 號越堤路(高鐵橋上游)	<input type="checkbox"/> 西螺鎮 100 號越堤路(高鐵橋下游)	
	<input type="checkbox"/> 二崙鄉 88 號越堤路(自強大橋上游)	<input checked="" type="checkbox"/> 二崙鄉 84 號越堤路(自強大橋下游)	
	<input type="checkbox"/> 崙背鄉 58 號越堤路(草湖社區)	<input type="checkbox"/> 崙背鄉 54 號越堤路(草湖社區)	
	<input type="checkbox"/> 麥寮鄉 16 號越堤路(西濱大橋上游)	<input type="checkbox"/> 麥寮鄉 08 號越堤路(西濱大橋下游)	
現場描述	農耕種植區狀況良好，體感風速小，目視無揚塵發生。		
現場照片

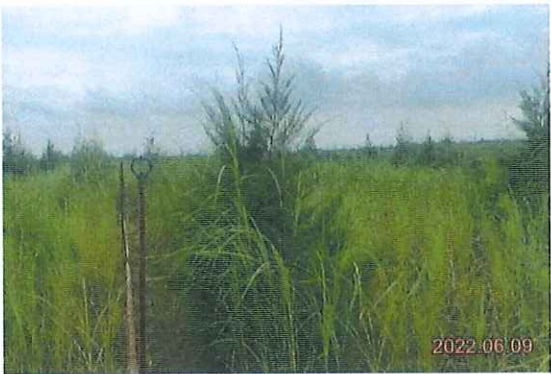
巡守表單編號	111-06-05		
巡守日期	111 年 06 月 09 日 星期四	巡守人員	林文貴
揚塵狀況 (能見度)	<input checked="" type="checkbox"/> 無揚塵 <input type="checkbox"/> 輕微揚塵 <input type="checkbox"/> 中度揚塵 <input type="checkbox"/> 嚴重揚塵 <input type="checkbox"/> 非常嚴重揚塵		
巡守地點	<input type="checkbox"/> 西螺鎮 104 號越堤路(高鐵橋上游)	<input type="checkbox"/> 西螺鎮 100 號越堤路(高鐵橋下游)	
	<input type="checkbox"/> 二崙鄉 88 號越堤路(自強大橋上游)	<input type="checkbox"/> 二崙鄉 84 號越堤路(自強大橋下游)	
	<input checked="" type="checkbox"/> 崙背鄉 58 號越堤路(草湖社區)	<input type="checkbox"/> 崙背鄉 54 號越堤路(草湖社區)	
	<input type="checkbox"/> 麥寮鄉 16 號越堤路(西濱大橋上游)	<input type="checkbox"/> 麥寮鄉 08 號越堤路(西濱大橋下游)	
現場描述	現場揚塵抑制工法狀況良好，無人耕種區綠覆良好，農業耕種區狀況良好，看起來沒有揚塵。		
現場照片

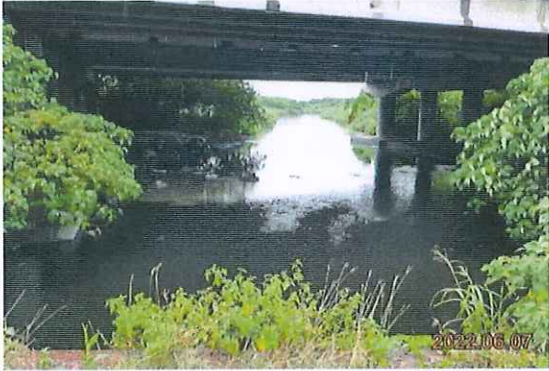
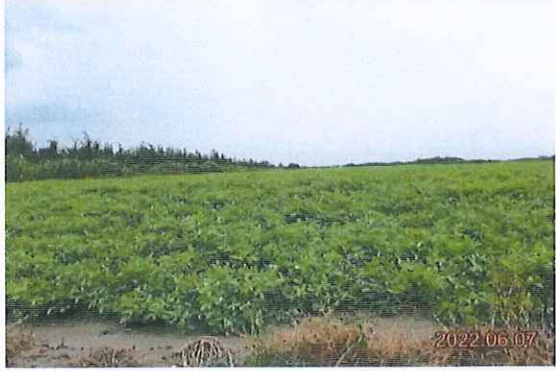
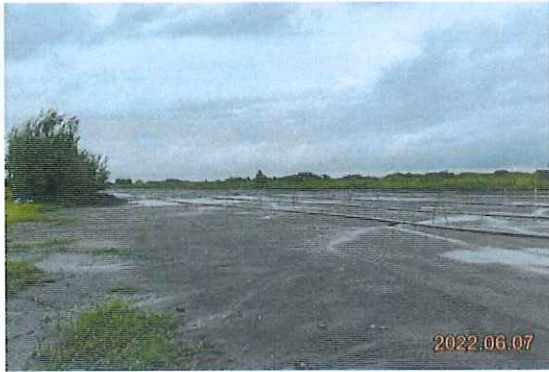
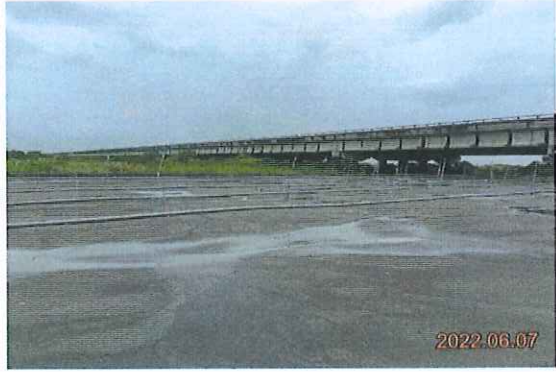
巡守表單編號	111-06-07		
巡守日期	111 年 06 月 07 日 星期二	巡守人員	許再發
揚塵狀況 (能見度)	<input checked="" type="checkbox"/> 無揚塵 <input type="checkbox"/> 輕微揚塵 <input type="checkbox"/> 中度揚塵 <input type="checkbox"/> 嚴重揚塵 <input type="checkbox"/> 非常嚴重揚塵		
巡守地點	<input type="checkbox"/> 西螺鎮 104 號越堤路(高鐵橋上游)	<input type="checkbox"/> 西螺鎮 100 號越堤路(高鐵橋下游)	
	<input type="checkbox"/> 二崙鄉 88 號越堤路(自強大橋上游)	<input type="checkbox"/> 二崙鄉 84 號越堤路(自強大橋下游)	
	<input type="checkbox"/> 崙背鄉 58 號越堤路(草湖社區)	<input type="checkbox"/> 崙背鄉 54 號越堤路(草湖社區)	
	<input checked="" type="checkbox"/> 麥寮鄉 16 號越堤路(西濱大橋上游)	<input type="checkbox"/> 麥寮鄉 08 號越堤路(西濱大橋下游)	
現場描述	農耕施作區施作中，無人耕種區綠覆良好，河道水位高，目測無揚塵發生。		
現場照片
