110 年度雲林縣濁水溪河川揚塵監測宣導暨環境清理計畫

濁水溪河川揚塵村里現場巡守紀錄單

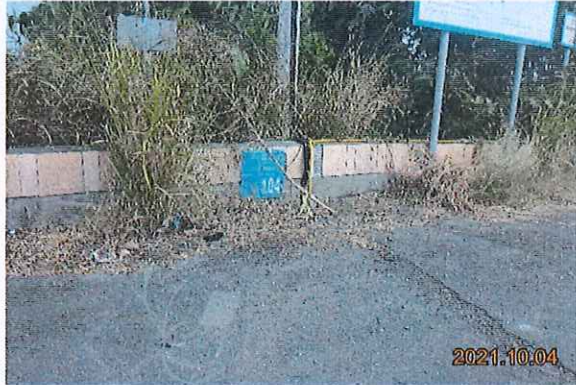
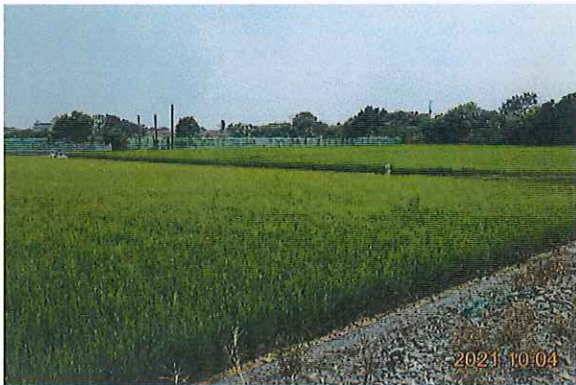
巡守表單編號	110-10-01		
巡守日期	110 年 10 月 04 日 星期一	巡守人員	李春生
揚塵狀況 (能見度)	<input checked="" type="checkbox"/> 無揚塵 <input type="checkbox"/> 輕微揚塵 <input type="checkbox"/> 中度揚塵 <input type="checkbox"/> 嚴重揚塵 <input type="checkbox"/> 非常嚴重揚塵		
巡守地點	<input checked="" type="checkbox"/> 西螺鎮 104 號越堤路(高鐵橋上游)	<input type="checkbox"/> 西螺鎮 100 號越堤路(高鐵橋下游)	
	<input type="checkbox"/> 二崙鄉 88 號越堤路(自強大橋上游)	<input type="checkbox"/> 二崙鄉 84 號越堤路(自強大橋下游)	
	<input type="checkbox"/> 崙背鄉 58 號越堤路(草湖社區)	<input type="checkbox"/> 崙背鄉 54 號越堤路(草湖社區)	
	<input type="checkbox"/> 麥寮鄉 16 號越堤路(西濱大橋上游)	<input type="checkbox"/> 麥寮鄉 08 號越堤路(西濱大橋下游)	
現場描述	現場體感風速小，農業種植區狀況良好，無人種植區綠覆良好，目測無揚塵發生。		
現場照片

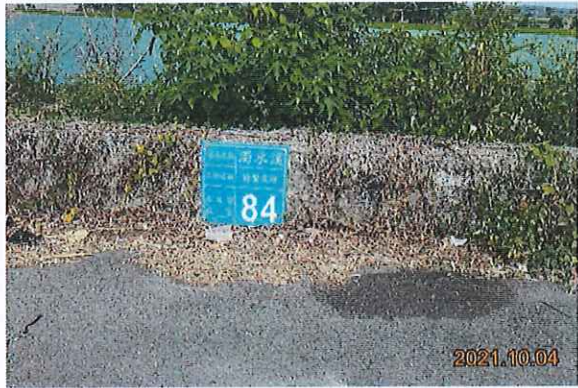
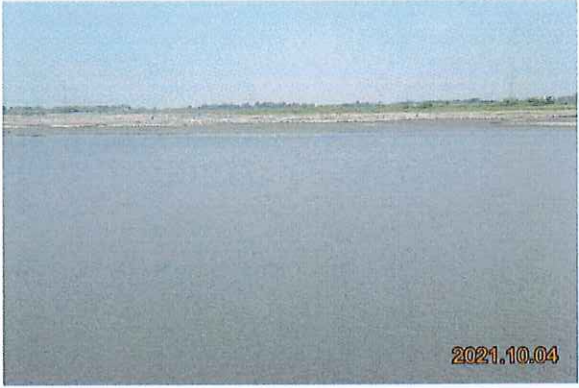
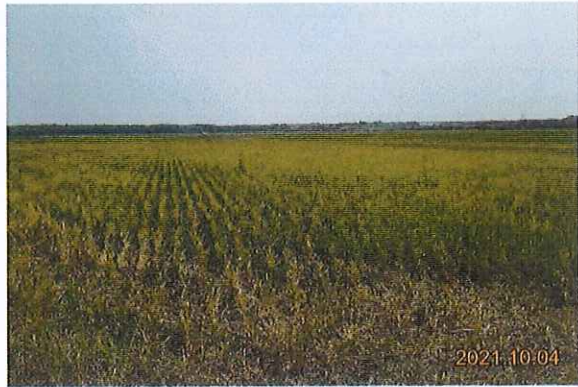
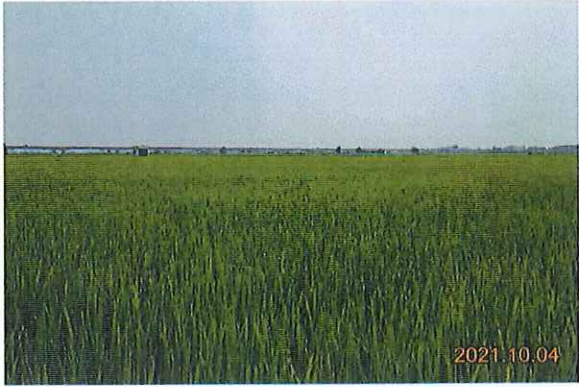
巡守表單編號	110-10-04		
巡守日期	110 年 10 月 04 日 星期一	巡守人員	李清波
揚塵狀況 (能見度)	<input checked="" type="checkbox"/> 無揚塵 <input type="checkbox"/> 輕微揚塵 <input type="checkbox"/> 中度揚塵 <input type="checkbox"/> 嚴重揚塵 <input type="checkbox"/> 非常嚴重揚塵		
巡守地點	<input type="checkbox"/> 西螺鎮 104 號越堤路(高鐵橋上游)	<input type="checkbox"/> 西螺鎮 100 號越堤路(高鐵橋下游)	
	<input type="checkbox"/> 二崙鄉 88 號越堤路(自強大橋上游)	<input checked="" type="checkbox"/> 二崙鄉 84 號越堤路(自強大橋下游)	
	<input type="checkbox"/> 崙背鄉 58 號越堤路(草湖社區)	<input type="checkbox"/> 崙背鄉 54 號越堤路(草湖社區)	
	<input type="checkbox"/> 麥寮鄉 16 號越堤路(西濱大橋上游)	<input type="checkbox"/> 麥寮鄉 08 號越堤路(西濱大橋下游)	
現場描述	農耕種植區狀況良好，體感風速小，目視無揚塵發生。		
現場照片

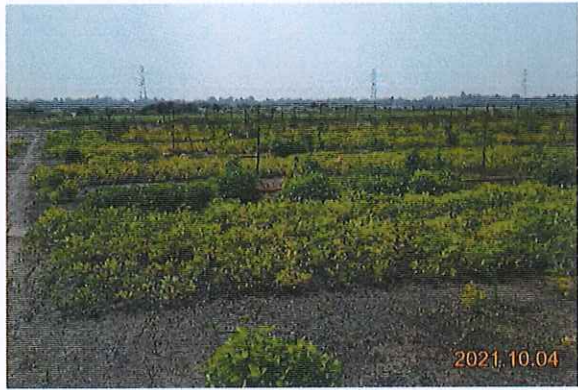
巡守表單編號	110-10-05		
巡守日期	110 年 10 月 04 日 星期一	巡守人員	蔡葉文
揚塵狀況 (能見度)	<input checked="" type="checkbox"/> 無揚塵 <input type="checkbox"/> 輕微揚塵 <input type="checkbox"/> 中度揚塵 <input type="checkbox"/> 嚴重揚塵 <input type="checkbox"/> 非常嚴重揚塵		
巡守地點	<input type="checkbox"/> 西螺鎮 104 號越堤路(高鐵橋上游)	<input type="checkbox"/> 西螺鎮 100 號越堤路(高鐵橋下游)	
	<input type="checkbox"/> 二崙鄉 88 號越堤路(自強大橋上游)	<input type="checkbox"/> 二崙鄉 84 號越堤路(自強大橋下游)	
	<input checked="" type="checkbox"/> 崙背鄉 58 號越堤路(草湖社區)	<input type="checkbox"/> 崙背鄉 54 號越堤路(草湖社區)	
	<input type="checkbox"/> 麥寮鄉 16 號越堤路(西濱大橋上游)	<input type="checkbox"/> 麥寮鄉 08 號越堤路(西濱大橋下游)	
現場描述	現場揚塵抑制工法狀況良好，無人耕種區綠覆良好，農業耕種區狀況良好，看起來沒有揚塵。		
現場照片

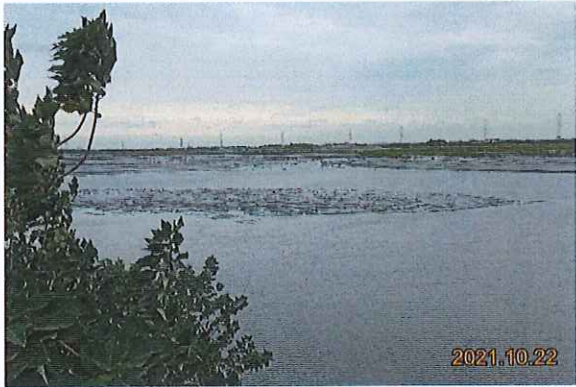
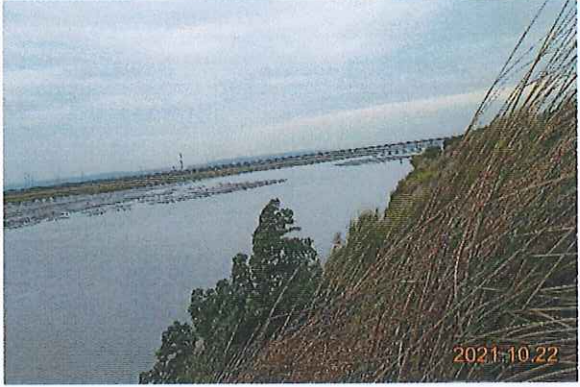
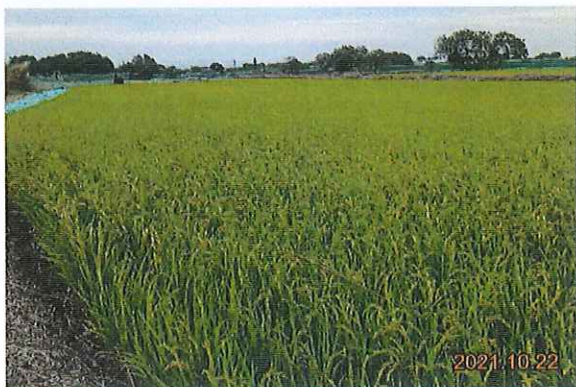
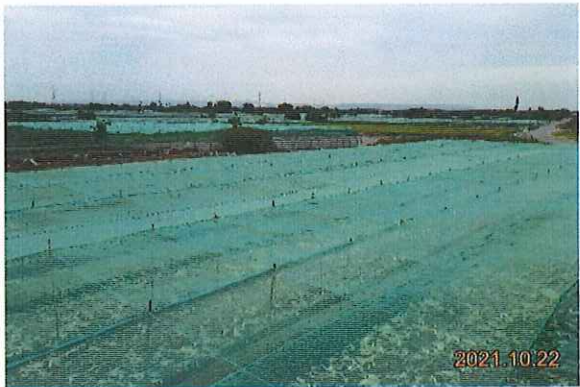
巡守表單編號	110-10-10		
巡守日期	110 年 10 月 22 日 星期五	巡守人員	李春生
揚塵狀況 (能見度)	<input checked="" type="checkbox"/> 無揚塵 <input type="checkbox"/> 輕微揚塵 <input type="checkbox"/> 中度揚塵 <input type="checkbox"/> 嚴重揚塵 <input type="checkbox"/> 非常嚴重揚塵		
巡守地點	<input type="checkbox"/> 西螺鎮 104 號越堤路(高鐵橋上游)	<input checked="" type="checkbox"/> 西螺鎮 100 號越堤路(高鐵橋下游)	
	<input type="checkbox"/> 二崙鄉 88 號越堤路(自強大橋上游)	<input type="checkbox"/> 二崙鄉 84 號越堤路(自強大橋下游)	
	<input type="checkbox"/> 崙背鄉 58 號越堤路(草湖社區)	<input type="checkbox"/> 崙背鄉 54 號越堤路(草湖社區)	
	<input type="checkbox"/> 麥寮鄉 16 號越堤路(西濱大橋上游)	<input type="checkbox"/> 麥寮鄉 08 號越堤路(西濱大橋下游)	
現場描述	農業種植區狀況良好，河道水位正常，目測無揚塵發生。		
現場照片

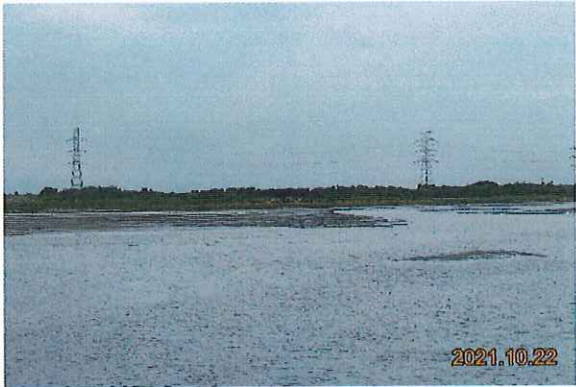
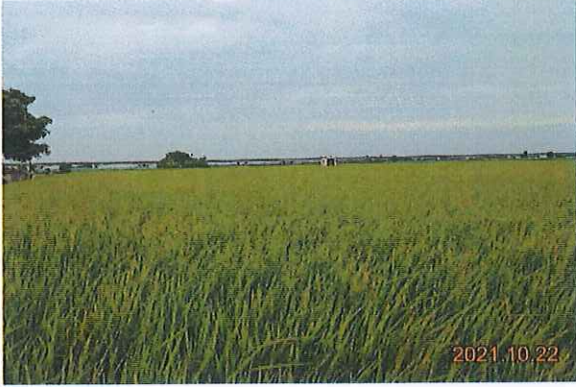
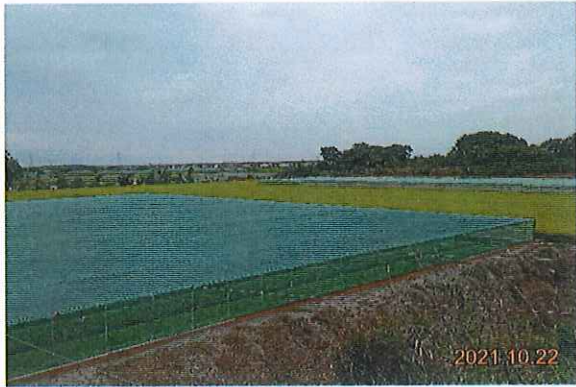
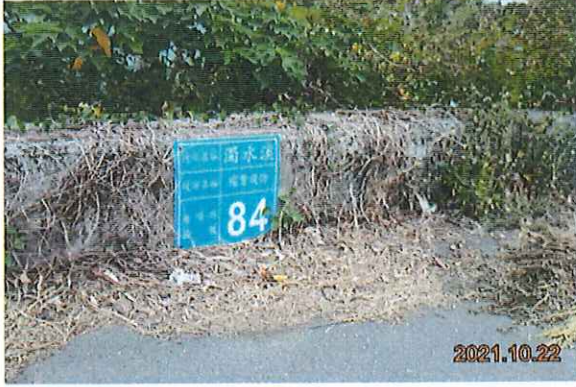
巡守表單編號	110-10-12		
巡守日期	110 年 10 月 22 日 星期五	巡守人員	李清波
揚塵狀況 (能見度)	<input checked="" type="checkbox"/> 無揚塵 <input type="checkbox"/> 輕微揚塵 <input type="checkbox"/> 中度揚塵 <input type="checkbox"/> 嚴重揚塵 <input type="checkbox"/> 非常嚴重揚塵		
巡守地點	<input type="checkbox"/> 西螺鎮 104 號越堤路(高鐵橋上游)	<input type="checkbox"/> 西螺鎮 100 號越堤路(高鐵橋下游)	
	<input type="checkbox"/> 二崙鄉 88 號越堤路(自強大橋上游)	<input checked="" type="checkbox"/> 二崙鄉 84 號越堤路(自強大橋下游)	
	<input type="checkbox"/> 崙背鄉 58 號越堤路(草湖社區)	<input type="checkbox"/> 崙背鄉 54 號越堤路(草湖社區)	
	<input type="checkbox"/> 麥寮鄉 16 號越堤路(西濱大橋上游)	<input type="checkbox"/> 麥寮鄉 08 號越堤路(西濱大橋下游)	
現場描述	農耕種植區狀況良好，體感風速小，目視無揚塵發生。		
現場照片

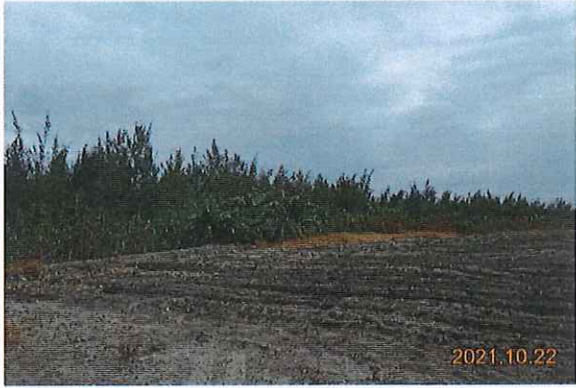
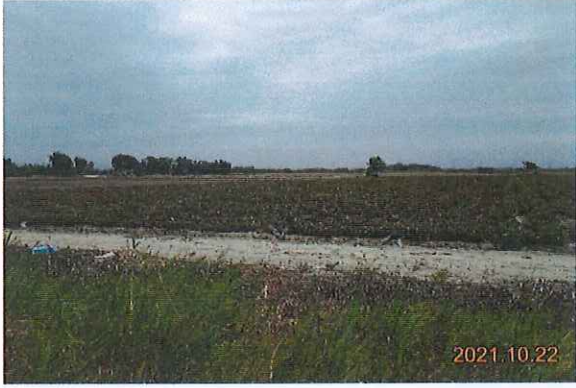
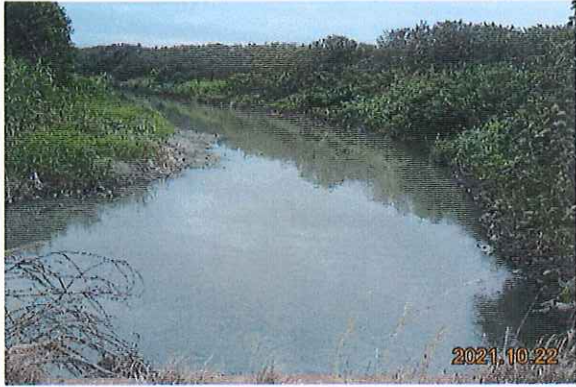
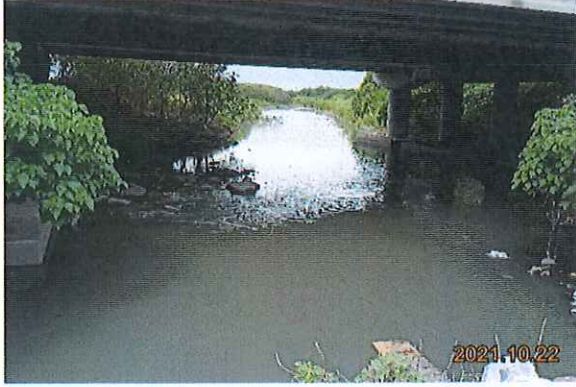
巡守表單編號	110-10-15		
巡守日期	110 年 10 月 22 日 星期五	巡守人員	許再發
揚塵狀況 (能見度)	<input checked="" type="checkbox"/> 無揚塵 <input type="checkbox"/> 輕微揚塵 <input type="checkbox"/> 中度揚塵 <input type="checkbox"/> 嚴重揚塵 <input type="checkbox"/> 非常嚴重揚塵		
巡守地點	<input type="checkbox"/> 西螺鎮 104 號越堤路(高鐵橋上游)	<input type="checkbox"/> 西螺鎮 100 號越堤路(高鐵橋下游)	
	<input type="checkbox"/> 二崙鄉 88 號越堤路(自強大橋上游)	<input type="checkbox"/> 二崙鄉 84 號越堤路(自強大橋下游)	
	<input type="checkbox"/> 崙背鄉 58 號越堤路(草湖社區)	<input type="checkbox"/> 崙背鄉 54 號越堤路(草湖社區)	
	<input checked="" type="checkbox"/> 麥寮鄉 16 號越堤路(西濱大橋上游)	<input type="checkbox"/> 麥寮鄉 08 號越堤路(西濱大橋下游)	
現場描述	農耕施作區施作中，無人耕種區綠覆良好，河道水位正常，目測無揚塵發生。		
現場照片
