109 年度雲林縣濁水溪揚塵監測宣導暨揚塵污染環境洗街計畫

濁水溪河川揚塵 12 月份現場巡查總表

濁水溪河川揚塵現場巡查紀錄單

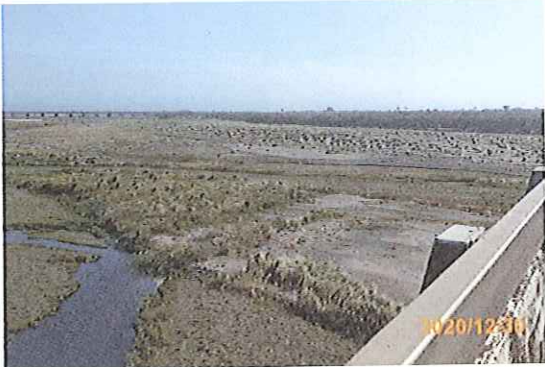
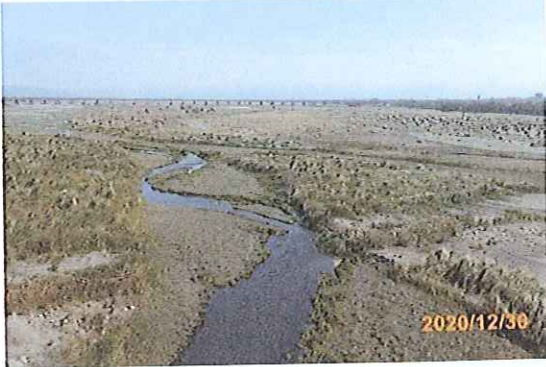
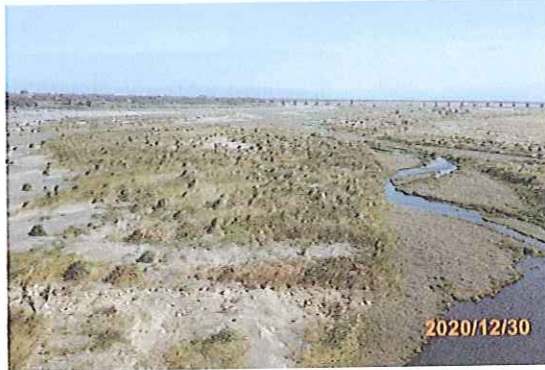
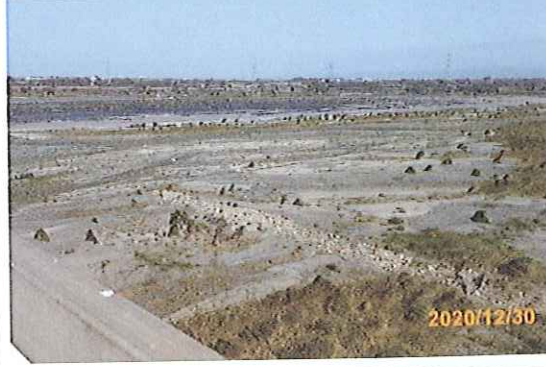
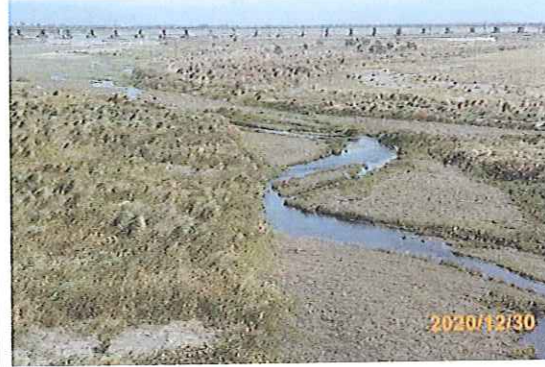
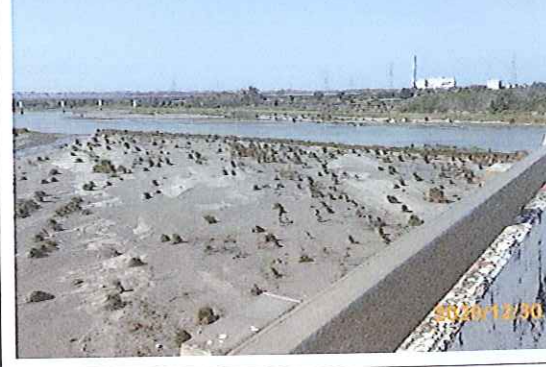
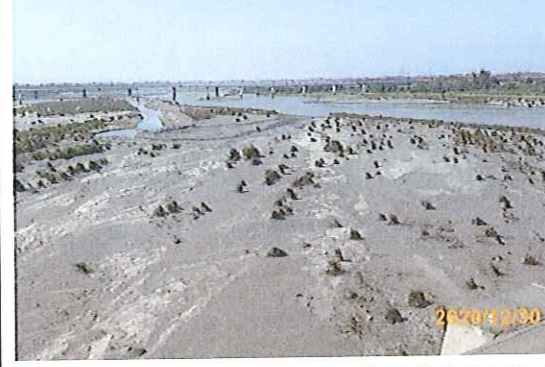
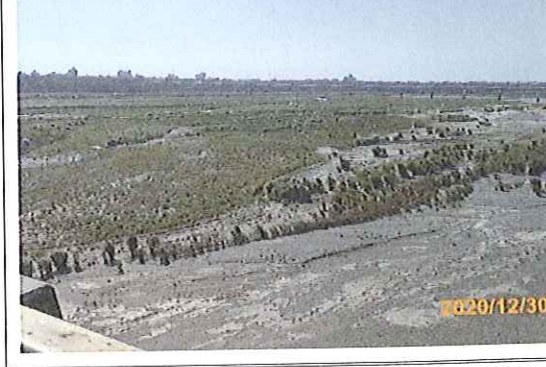
巡查表單編號	Ylep-109- 113	巡查日期	109 年 12 月 30 日 星期三
現場 照片

巡查原因	<input type="checkbox"/> 沙塵暴 <input checked="" type="checkbox"/> 濁水溪揚塵 <input type="checkbox"/> 空氣品質劣化 <input type="checkbox"/> 例行		
揚塵狀況 (能見度)	<input checked="" type="checkbox"/> 無揚塵 (10km 外) <input type="checkbox"/> 輕微揚塵 (5~10km) <input type="checkbox"/> 中度揚塵 (1~5km) <input type="checkbox"/> 嚴重揚塵 (1km 內) <input type="checkbox"/> 非常嚴重揚塵 (500m 內)		
環保署 監測站 空氣品質 狀況描述	崙背測站監測資料：(13 : 00)		麥寮測站監測資料：(13 : 00)

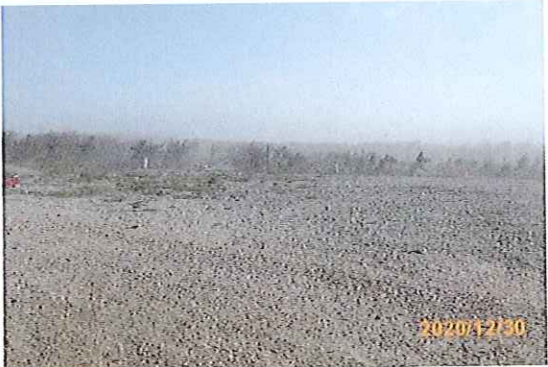
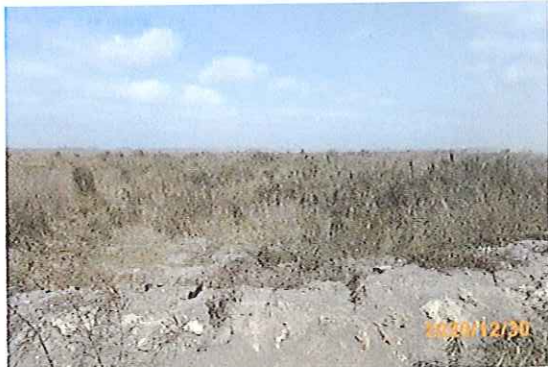
巡查表單編號	Ylep-109-109	巡查日期	109 年 12 月 30 日 星期三
現場 照片

巡查表單編號	Ylep-109-109		
巡查日期	109 年 12 月 30 日 星期三	巡查人員	廖勝德
巡查原因	<input type="checkbox"/> 沙塵暴 <input checked="" type="checkbox"/> 濁水溪揚塵 <input type="checkbox"/> 空氣品質劣化 <input type="checkbox"/> 例行		
揚塵狀況 (能見度)	<input type="checkbox"/> 無揚塵 (10km 外) <input checked="" type="checkbox"/> 輕微揚塵 (5-10km) <input type="checkbox"/> 中度揚塵 (1-5km) <input type="checkbox"/> 嚴重揚塵 (1km 內) <input type="checkbox"/> 非常嚴重揚塵 (500m 內)		
環保署 監測站 空氣品質 狀況描述	崙背測站監測資料: (10 : 00)		麥寮測站監測資料: (10 : 00)

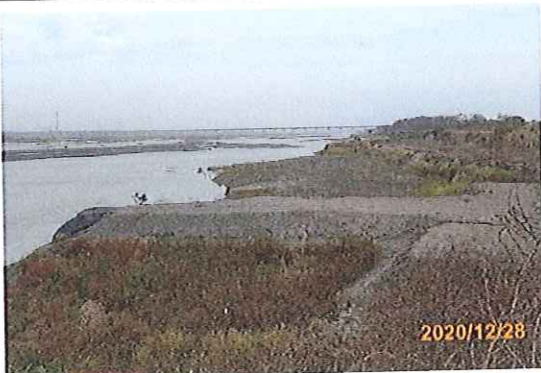
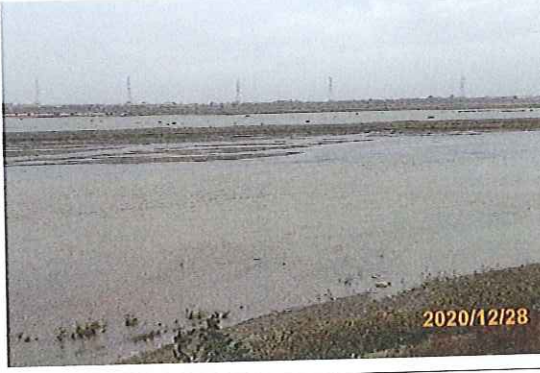
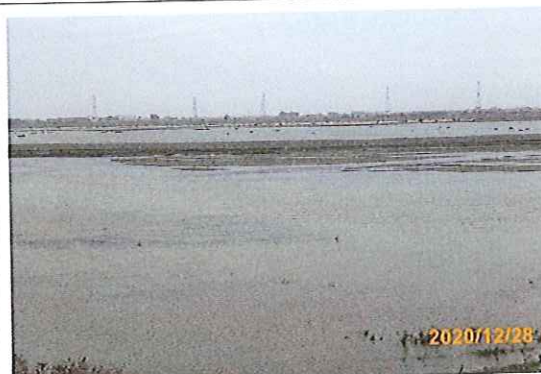
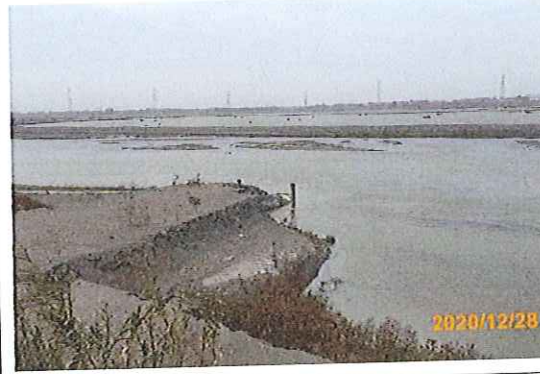
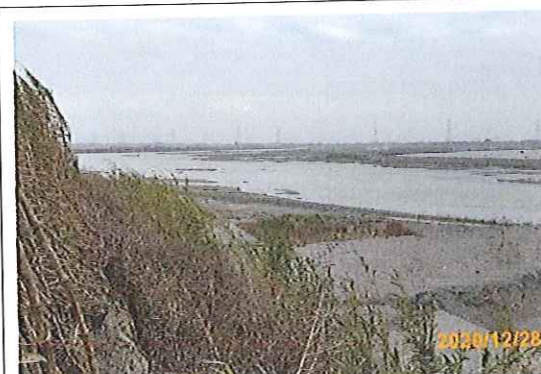
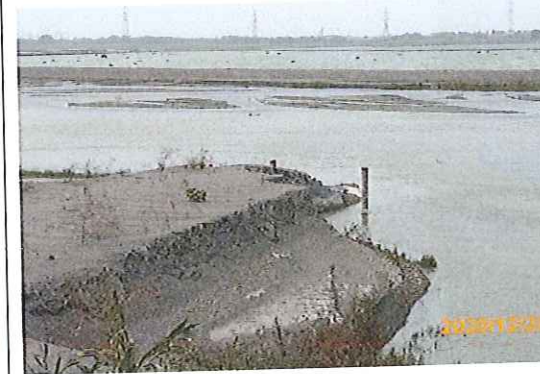
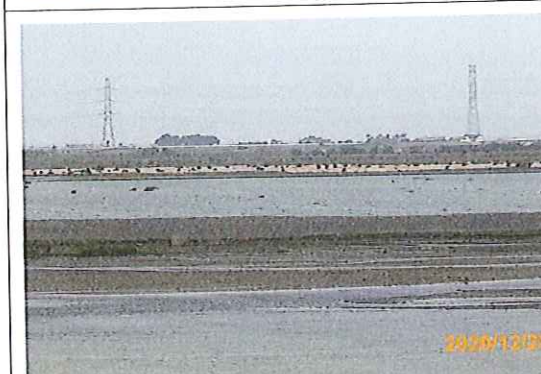
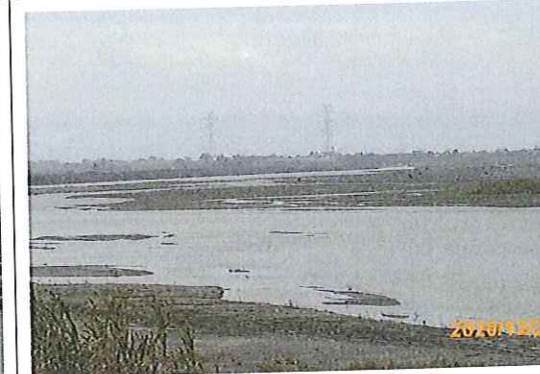
巡查表單編號	Ylep-109-104	巡查日期	109 年 12 月 28 日 星期一
現場 照片

巡查表單編號	Ylep-109-104		
巡查日期	109 年 12 月 28 日 星期一	巡查人員	廖勝德
巡查原因	<input type="checkbox"/> 沙塵暴 <input type="checkbox"/> 濁水溪揚塵 <input type="checkbox"/> 空氣品質劣化 <input checked="" type="checkbox"/> 例行		
揚塵狀況 (能見度)	<input checked="" type="checkbox"/> 無揚塵 (10km 外) <input type="checkbox"/> 輕微揚塵 (5~10km) <input type="checkbox"/> 中度揚塵 (1~5km) <input type="checkbox"/> 嚴重揚塵 (1km 內) <input type="checkbox"/> 非常嚴重揚塵 (500m 內)		
環保署 監測站 空氣品質 狀況描述	崙背測站監測資料: (15 : 00)		麥寮測站監測資料: (15 : 00)

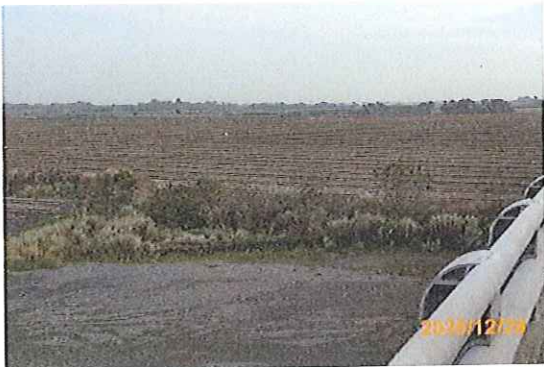
巡查表單編號	Ylep-109-103	巡查日期	109年12月28日 星期一
現場 照片

巡查表單編號	Ylep-109- 103		
巡查日期	109 年 12 月 28 日 星期一	巡查人員	廖勝德
巡查原因	<input type="checkbox"/> 沙塵暴 <input type="checkbox"/> 濁水溪揚塵 <input type="checkbox"/> 空氣品質劣化 <input checked="" type="checkbox"/> 例行		
揚塵狀況 (能見度)	<input checked="" type="checkbox"/> 無揚塵 <input type="checkbox"/> 輕微揚塵 <input type="checkbox"/> 中度揚塵 <input type="checkbox"/> 嚴重揚塵 <input type="checkbox"/> 非常嚴重揚塵 (10km 外) (5~10km) (1~5km) (1km 內) (500m 內)		
環保署 監測站 空氣品質 狀況描述	崙背測站監測資料: (15 : 00)		麥寮測站監測資料: (15 : 00)

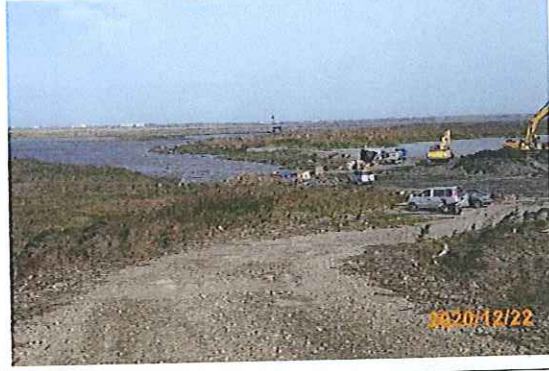
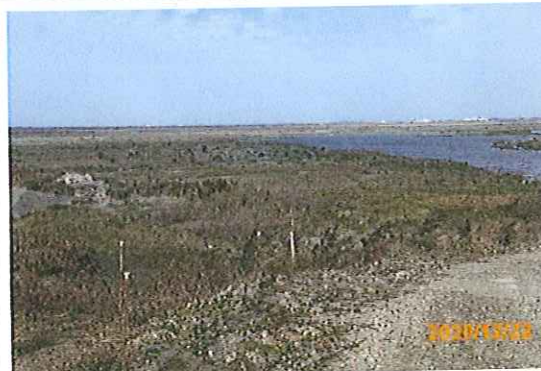
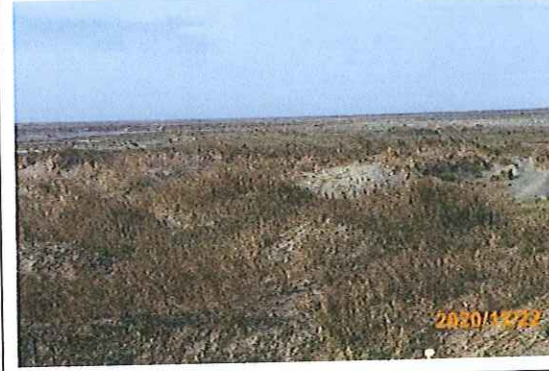
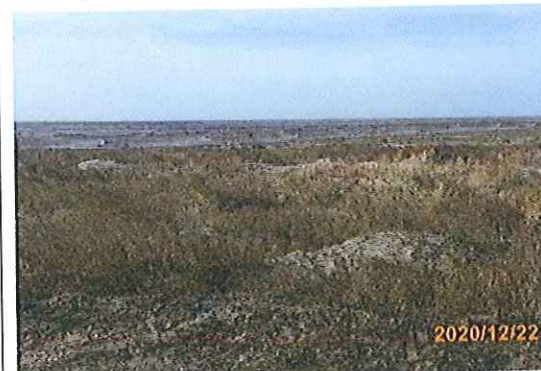
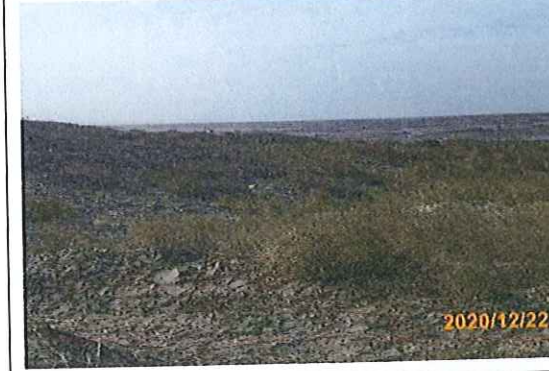
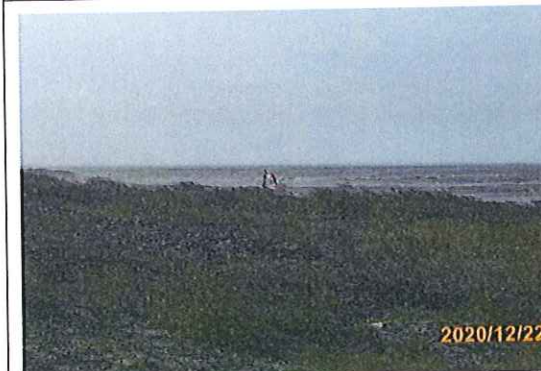
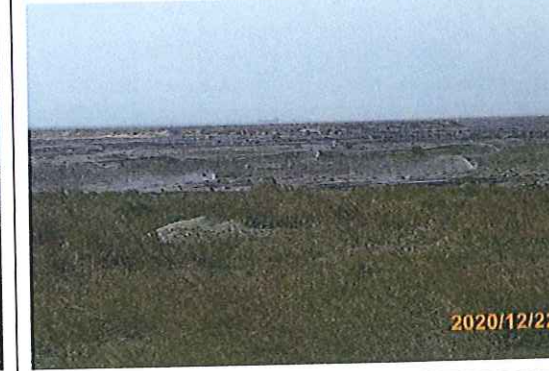
巡查表單編號	Ylep-109- 097		
巡查日期	109 年 12 月 22 日 星期二	巡查人員	廖騰德
巡查原因	<input type="checkbox"/> 沙塵暴 <input type="checkbox"/> 濁水溪揚塵 <input type="checkbox"/> 空氣品質劣化 <input checked="" type="checkbox"/> 例行		
揚塵狀況 (能見度)	<input checked="" type="checkbox"/> 無揚塵 (10km 外) <input type="checkbox"/> 輕微揚塵 (5~10km) <input type="checkbox"/> 中度揚塵 (1~5km) <input type="checkbox"/> 嚴重揚塵 (1km 內) <input type="checkbox"/> 非常嚴重揚塵 (500m 內)		
環保署 監測站 空氣品質 狀況描述	崙背測站監測資料：(14 : 00)		麥寮測站監測資料：(14 : 00)

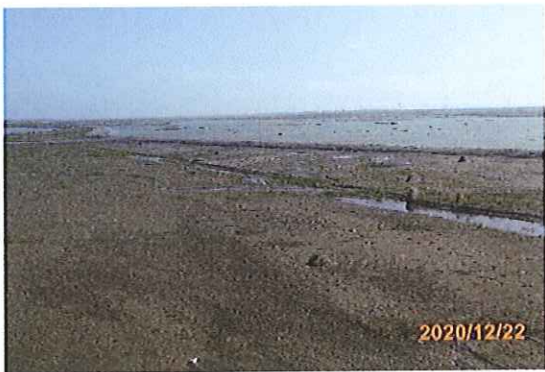
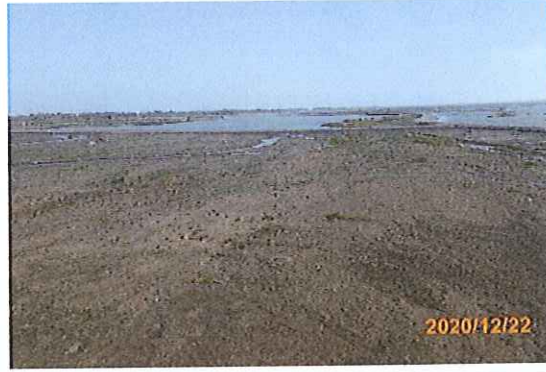
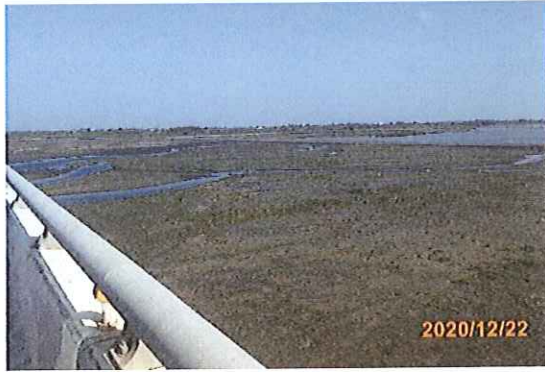
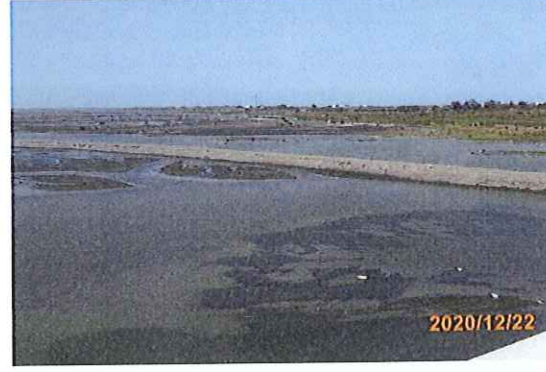
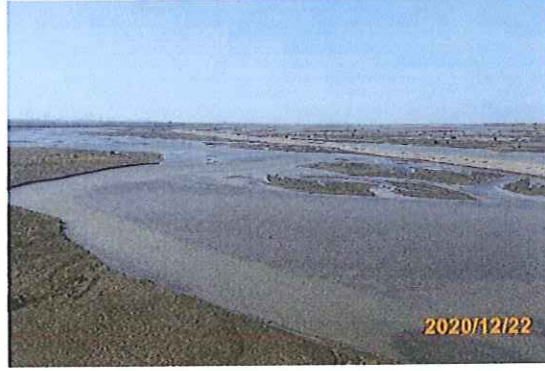
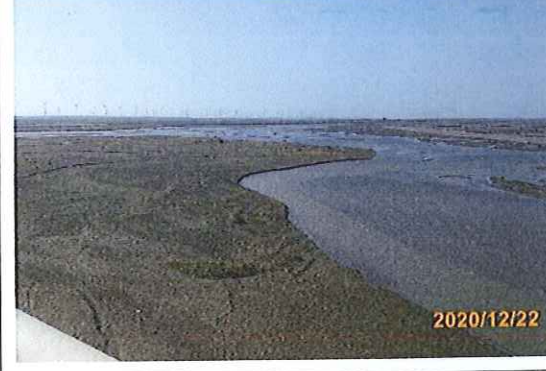
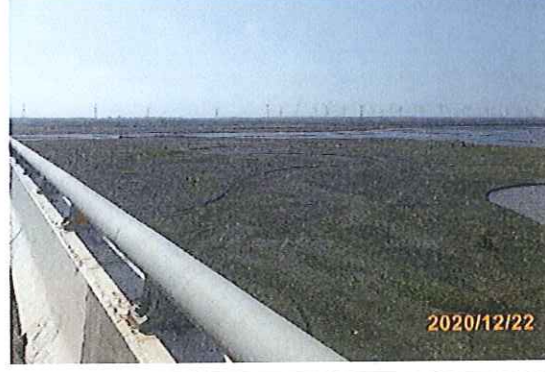
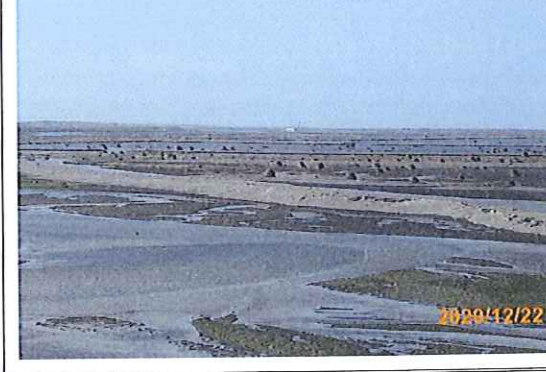
巡查表單編號	Ylep-109- 096	巡查日期	109 年 12 月 22 日 星期二	
現場 照片

巡查表單編號	Ylep-109- 096		
巡查日期	109 年 12 月 22 日 星期二	巡查人員	
巡查原因	<input type="checkbox"/> 沙塵暴 <input type="checkbox"/> 濁水溪揚塵 <input type="checkbox"/> 空氣品質劣化 <input checked="" type="checkbox"/> 例行		
揚塵狀況 (能見度)	<input checked="" type="checkbox"/> 無揚塵 (10km 外) <input type="checkbox"/> 輕微揚塵 (5-10km) <input type="checkbox"/> 中度揚塵 (1-5km) <input type="checkbox"/> 嚴重揚塵 (1km 內) <input type="checkbox"/> 非常嚴重揚塵 (500m 內)		
環保署 監測站 空氣品質 狀況描述	崙背測站監測資料：(11 : 00)		麥寮測站監測資料：(11 : 00)

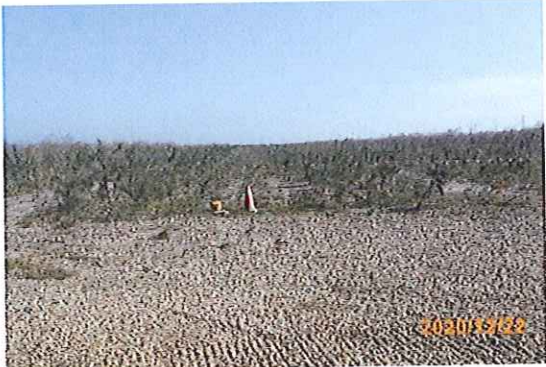
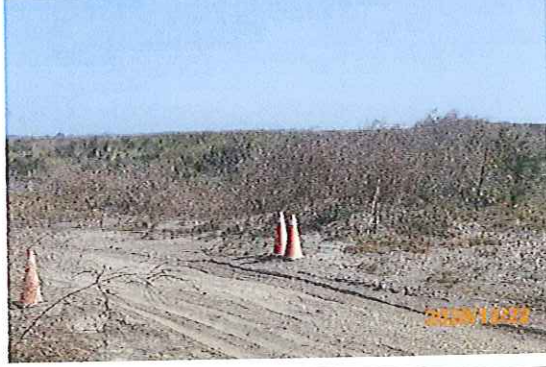
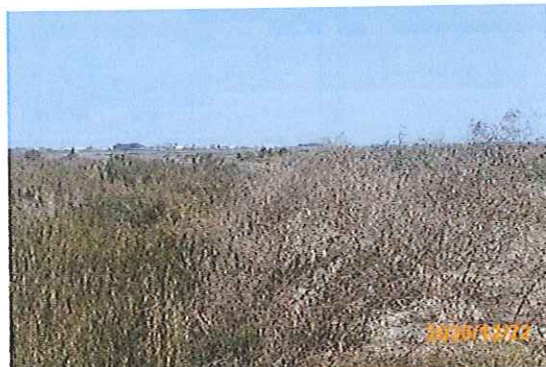
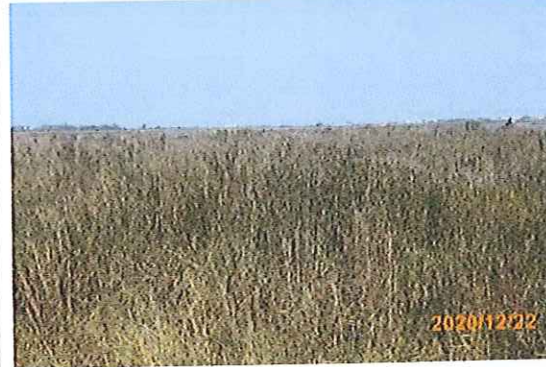
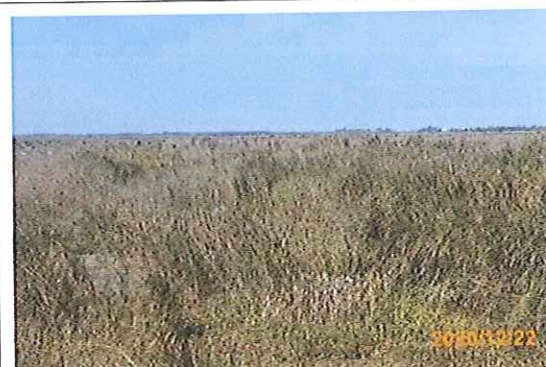
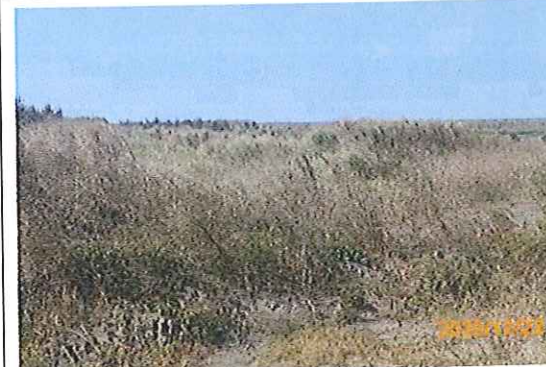
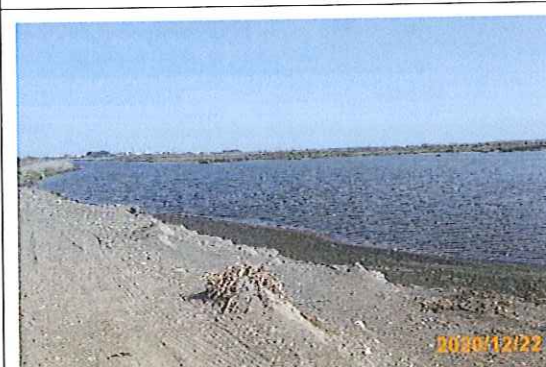
巡查表單編號	Ylep-109- 095	巡查日期	109 年 12 月 22 日 星期二
現場 照片

巡查表單編號	Ylep-109- 095		
巡查日期	109年 12月 22日 星期二	巡查人員	廖勝德
巡查原因	<input type="checkbox"/> 沙塵暴 <input type="checkbox"/> 濁水溪揚塵 <input type="checkbox"/> 空氣品質劣化 <input checked="" type="checkbox"/> 例行		
揚塵狀況 (能見度)	<input checked="" type="checkbox"/> 無揚塵 (10km 外) <input type="checkbox"/> 輕微揚塵 (5~10km) <input type="checkbox"/> 中度揚塵 (1~5km) <input type="checkbox"/> 嚴重揚塵 (1km 內) <input type="checkbox"/> 非常嚴重揚塵 (500m 內)		
環保署 監測站 空氣品質 狀況描述	崙背測站監測資料：(11 : 00)		麥寮測站監測資料：(11 : 00)

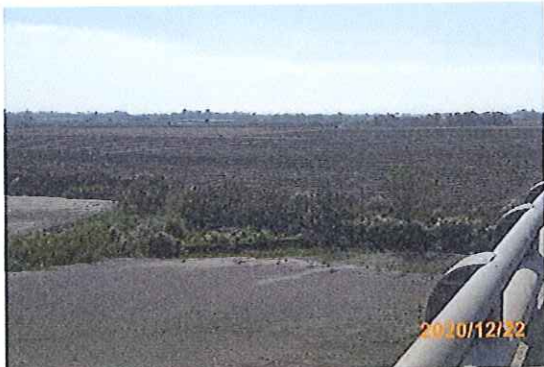
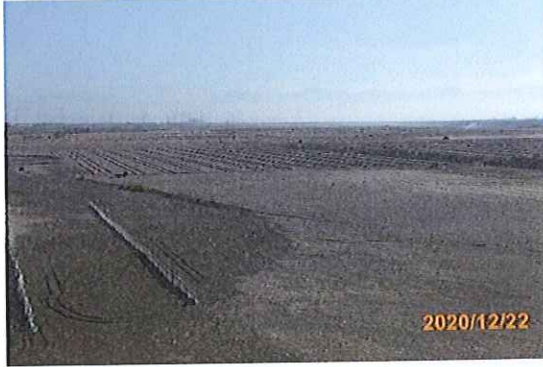
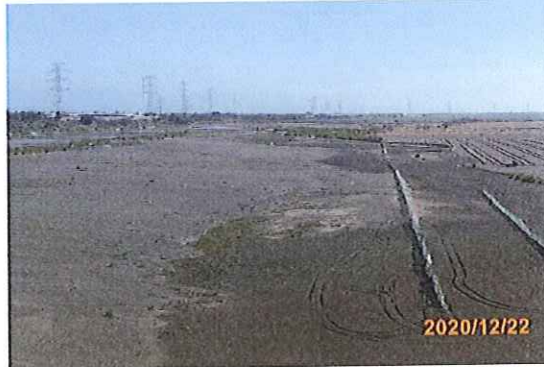
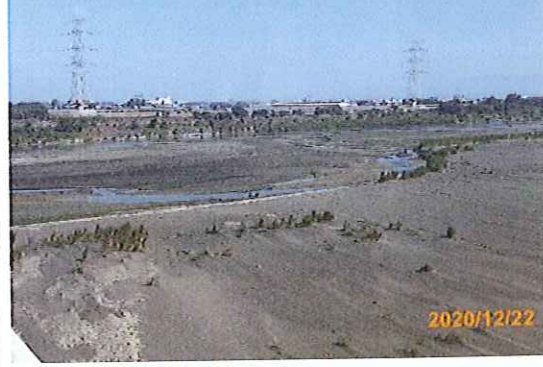
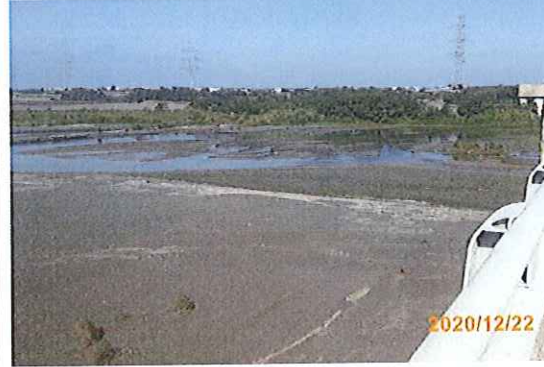
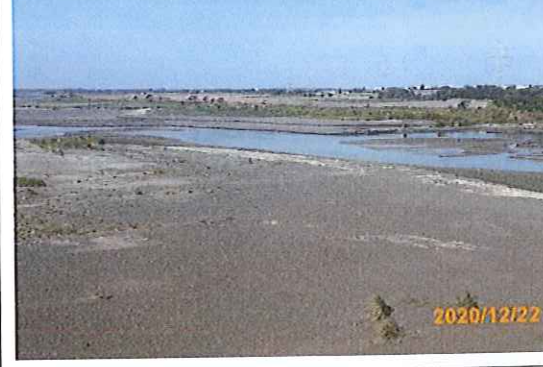
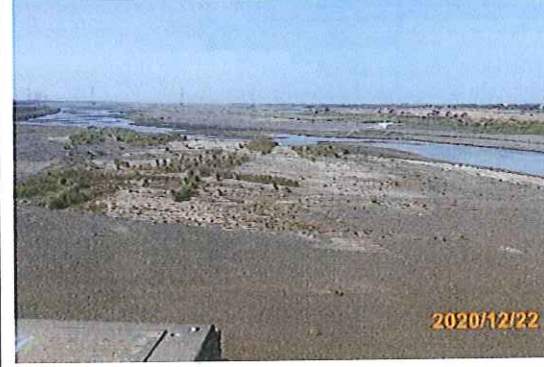
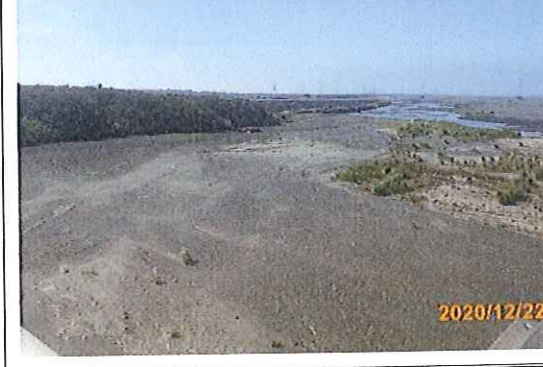
巡查表單編號	Ylep-109- 092	巡查日期	109 年 12 月 22 日 星期二
現場 照片

巡查表單編號	Ylep-109- 092		
巡查日期	109年 12月 22日 星期二	巡查人員	廖勝德
巡查原因	<input type="checkbox"/> 沙塵暴 <input type="checkbox"/> 濁水溪揚塵 <input type="checkbox"/> 空氣品質劣化 <input checked="" type="checkbox"/> 例行		
揚塵狀況 (能見度)	<input checked="" type="checkbox"/> 無揚塵 (10km 外) <input type="checkbox"/> 輕微揚塵 (5~10km) <input type="checkbox"/> 中度揚塵 (1~5km) <input type="checkbox"/> 嚴重揚塵 (1km 內) <input type="checkbox"/> 非常嚴重揚塵 (500m 內)		
環保署 監測站 空氣品質 狀況描述	崙背測站監測資料：(10 : 00)		麥寮測站監測資料：(10 : 00)

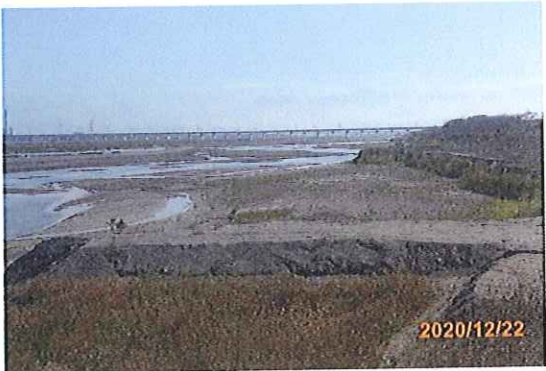
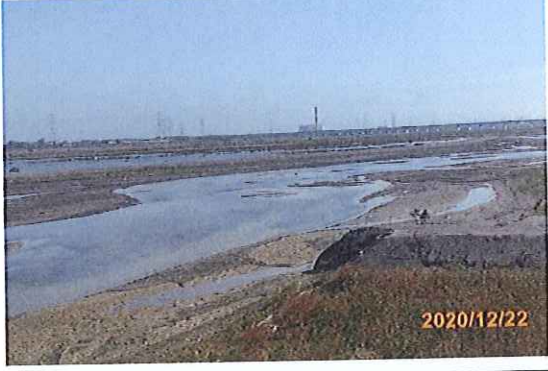
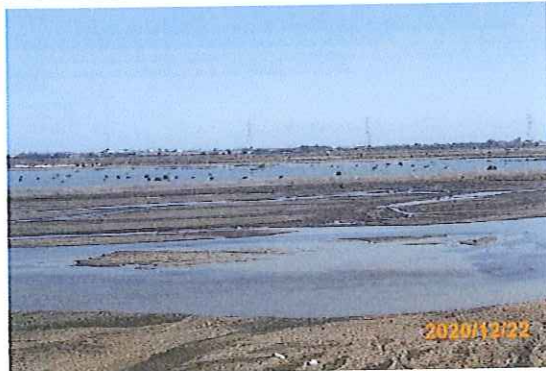
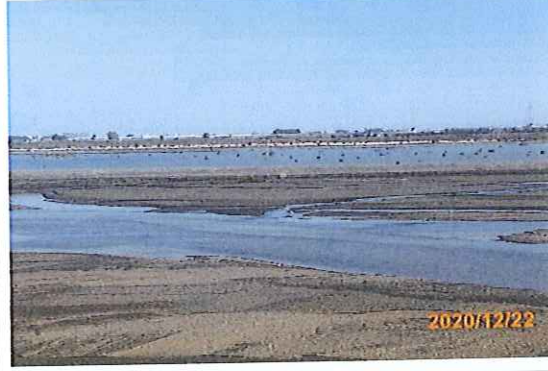
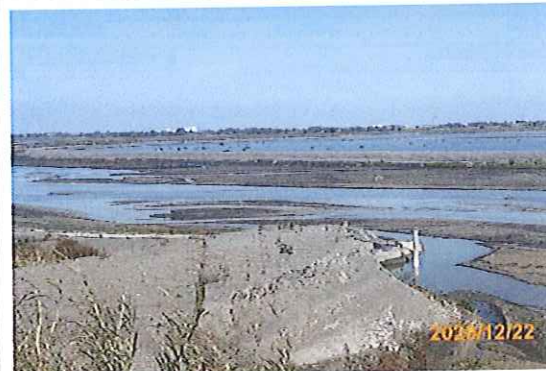
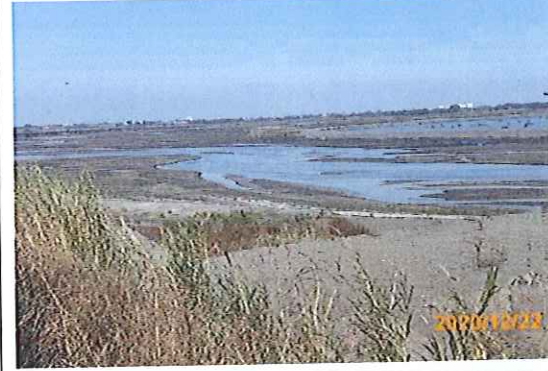
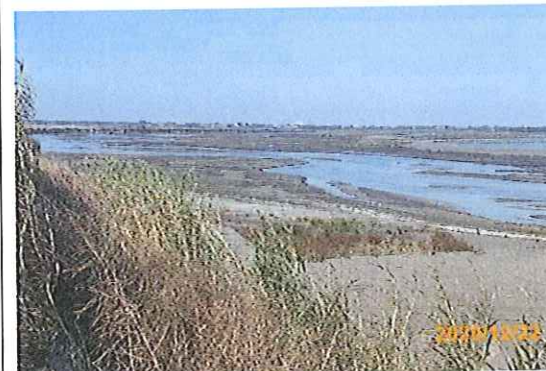
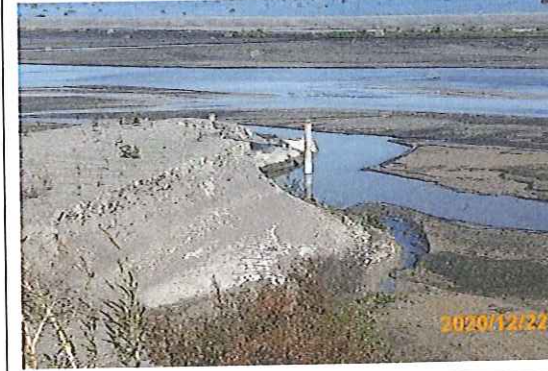
巡查表單編號	Ylep-109- 091	巡查日期	109 年 12 月 22 日 星期 二	
現場 照片

巡查原因	<input type="checkbox"/> 沙塵暴 <input type="checkbox"/> 濁水溪揚塵 <input type="checkbox"/> 空氣品質劣化 <input checked="" type="checkbox"/> 例行		
揚塵狀況 (能見度)	<input checked="" type="checkbox"/> 無揚塵 (10km 外) <input type="checkbox"/> 輕微揚塵 (5~10km) <input type="checkbox"/> 中度揚塵 (1~5km) <input type="checkbox"/> 嚴重揚塵 (1km 內) <input type="checkbox"/> 非常嚴重揚塵 (500m 內)		
環保署 監測站 空氣品質 狀況描述	崙背測站監測資料：(10 : 00)		麥寮測站監測資料：(10 : 00)

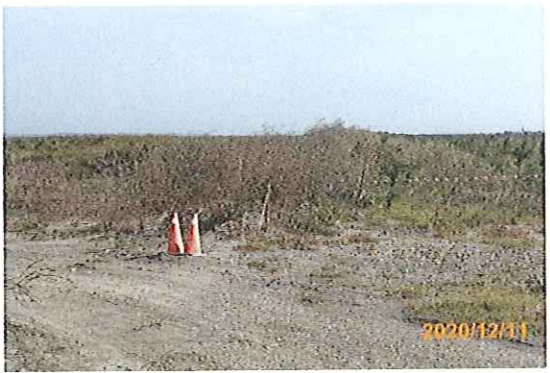
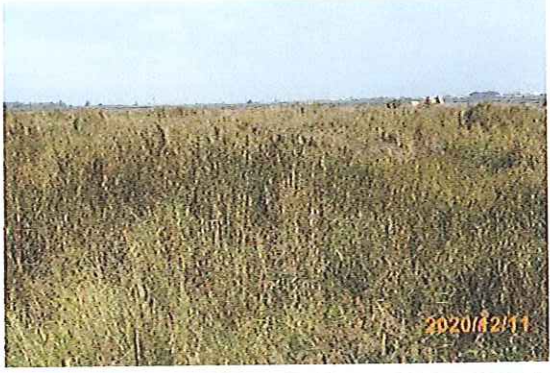
巡查表單編號	Ylep-109-088	巡查日期	109 年 12 月 11 日 星期 五
現場 照片

巡查原因	<input type="checkbox"/> 沙塵暴 <input type="checkbox"/> 濁水溪揚塵 <input type="checkbox"/> 空氣品質劣化 <input checked="" type="checkbox"/> 例行		
揚塵狀況 (能見度)	<input checked="" type="checkbox"/> 無揚塵 (10km 外) <input type="checkbox"/> 輕微揚塵 (5-10km) <input type="checkbox"/> 中度揚塵 (1-5km) <input type="checkbox"/> 嚴重揚塵 (1km 內) <input type="checkbox"/> 非常嚴重揚塵 (500m 內)		
環保署 監測站 空氣品質 狀況描述	崙背測站監測資料：(11 : 00)		麥寮測站監測資料：(11 : 00)
