# 109 年度雲林縣濁水溪揚塵監測宣導暨揚塵污染環境洗街計畫

## 濁水溪河川揚塵 01 月份現場巡查總表

## 濁水溪河川揚塵現場巡查紀錄單

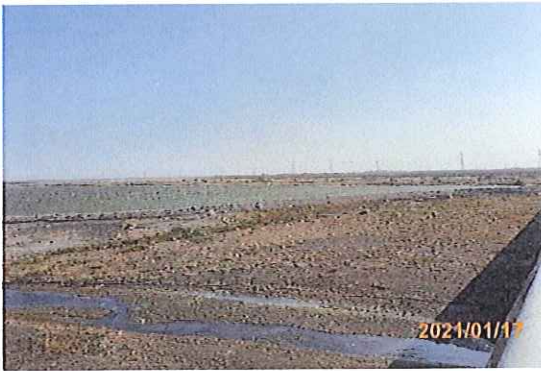
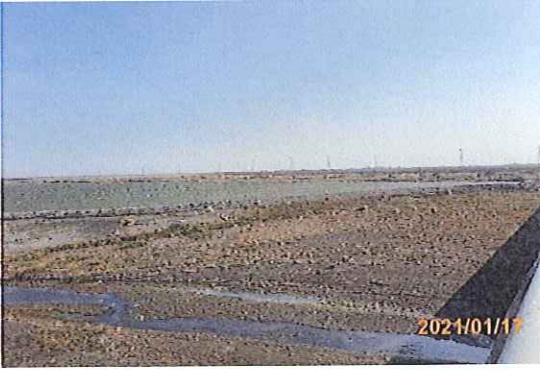
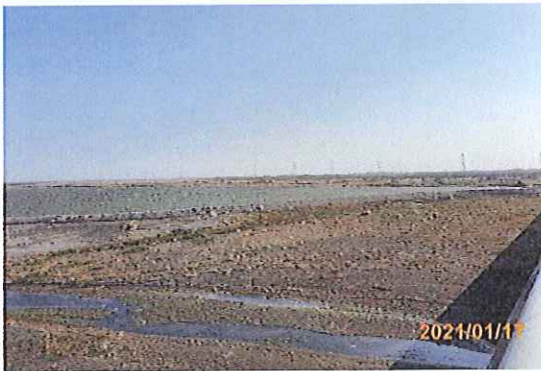
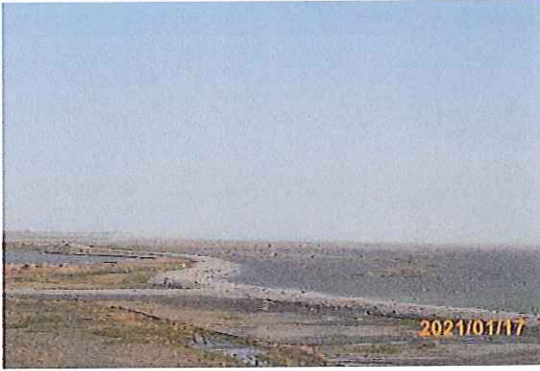
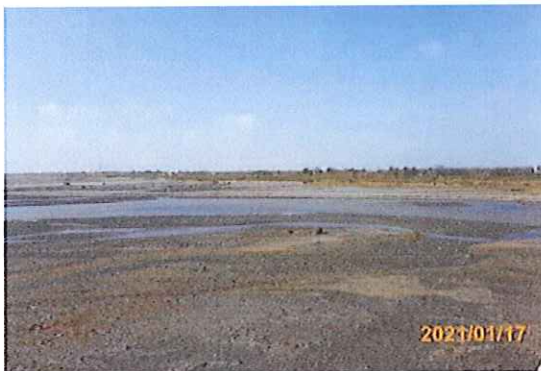
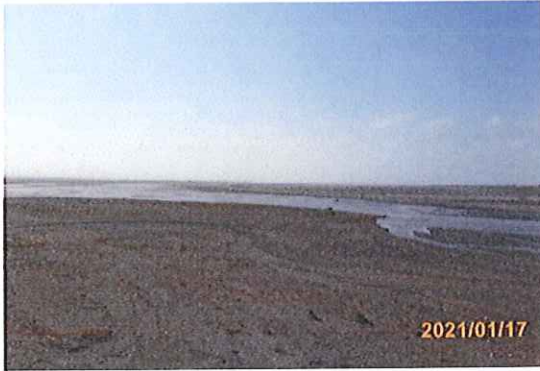
日
現場 照片

巡查表單編號	Ylep-109- 119		
巡查日期	110 年 01 月 17 日 星期 <span style="border: 1px solid red; padding: 2px;">日</span>	巡查人員	<span style="border: 1px solid red; padding: 2px;">簡進豪</span>
巡查原因	<input type="checkbox"/> 沙塵暴 <input checked="" type="checkbox"/> 濁水溪揚塵 <input type="checkbox"/> 空氣品質劣化 <input type="checkbox"/> 例行		
揚塵狀況 (能見度)	<input checked="" type="checkbox"/> 無揚塵 (10km 外) <input type="checkbox"/> 輕微揚塵 (5-10km) <input type="checkbox"/> 中度揚塵 (1-5km) <input type="checkbox"/> 嚴重揚塵 (1km 內) <input type="checkbox"/> 非常嚴重揚塵 (500m 內)		
環保署 監測站 空氣品質 狀況描述	崙背測站監測資料: ( 15 : 00 )		麥寮測站監測資料: ( 15 : 00 )
