# 114 年度雲林縣懸浮微粒災害應變演練 暨濁水溪河川揚塵宣導應變防制及環境清理計畫

## 濁水溪河川揚塵現場巡查紀錄單

| 巡查表單編號 | Y1epb-114-073 | | |

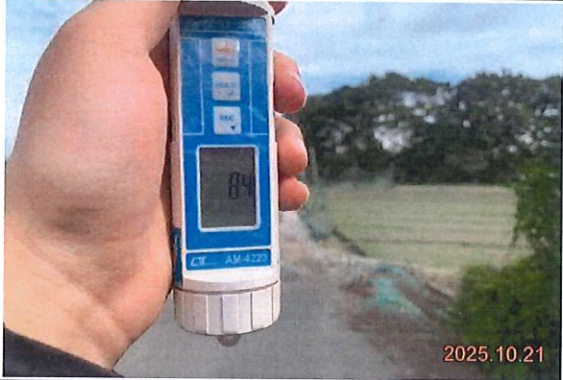
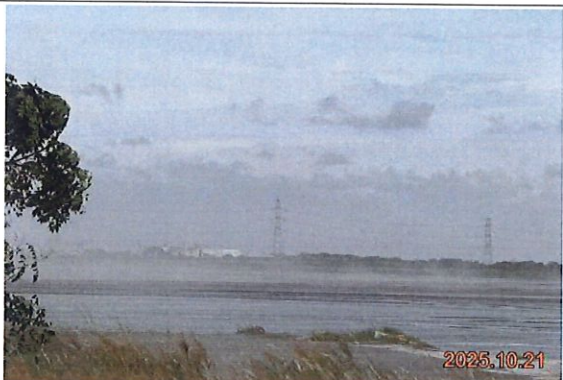
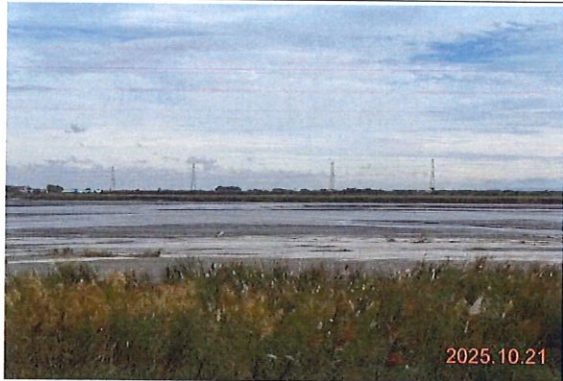
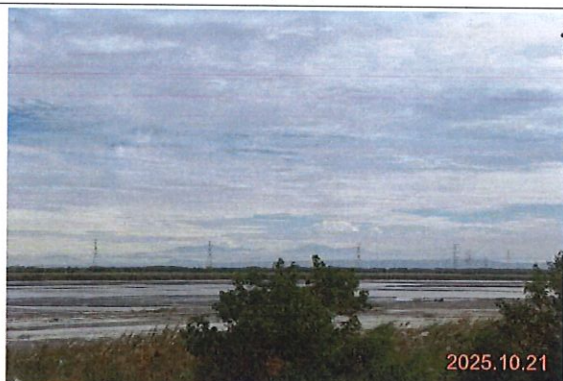
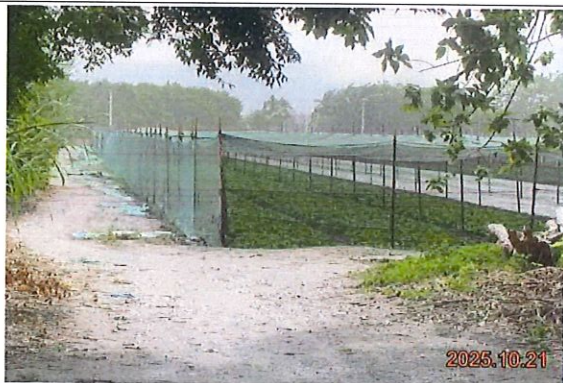
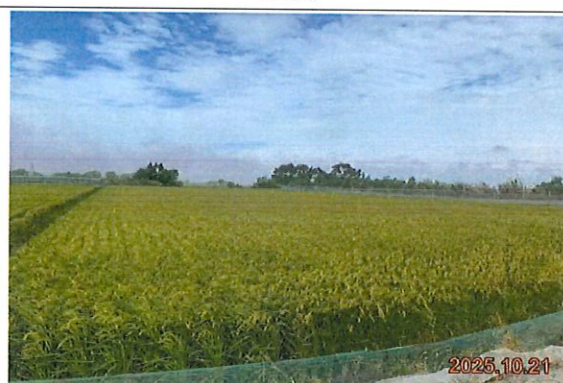
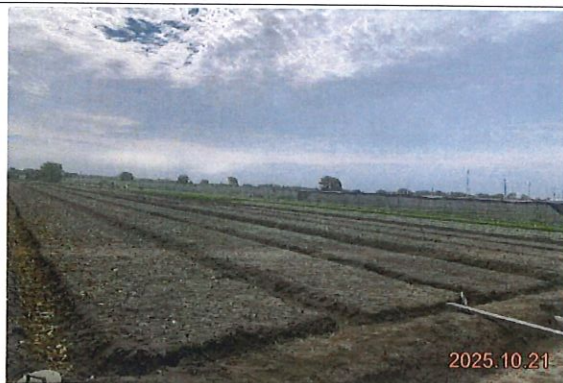
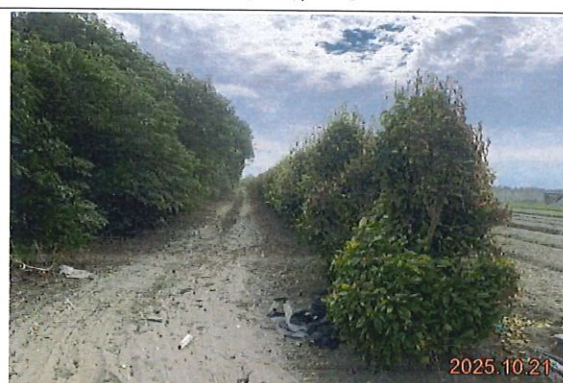
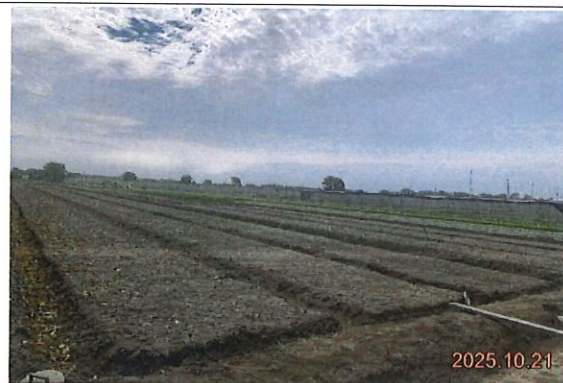
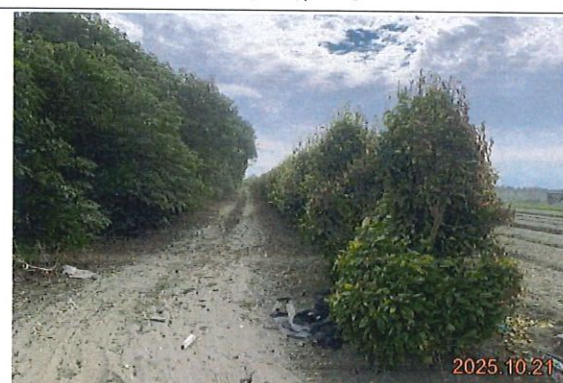
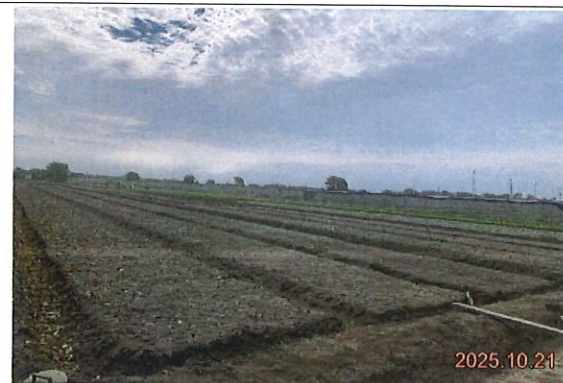
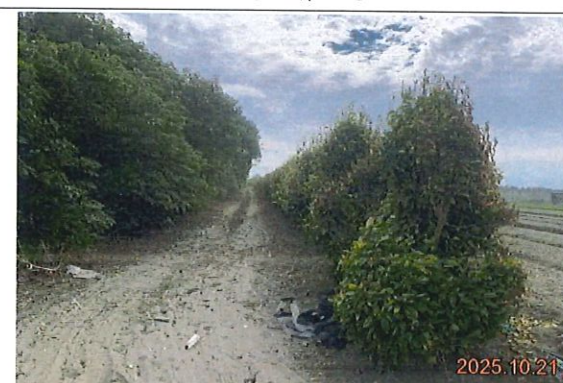
| 巡查表單編號 | | Y1epb-114-074 | | 巡查日期 | | 114 年 10 月 21 日 星期二 | |

| 現場地形<br>描述 | 現地風速 10.5m/s，上、下游南岸及河道稻草蓆鋪設覆蓋，河道中乾裸露地面積大，現場上下游河道及中沙大橋上游下揚塵發生，中沙大橋下揚塵越堤。 | | |

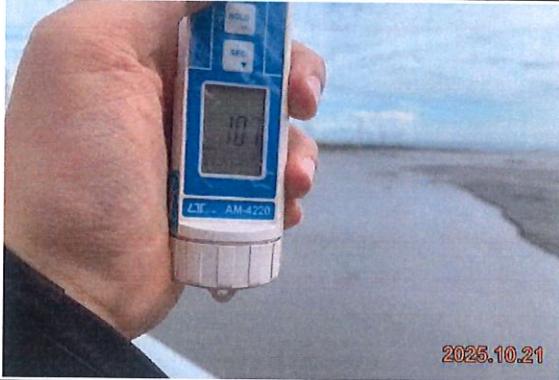
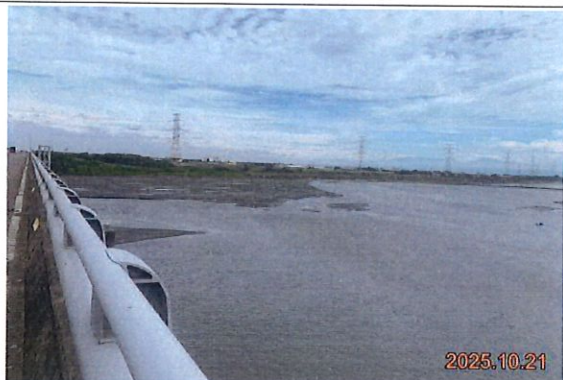
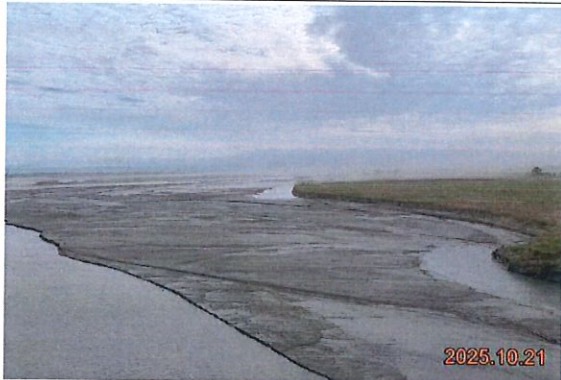
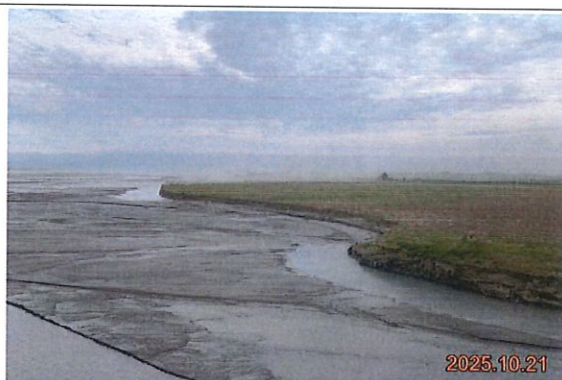
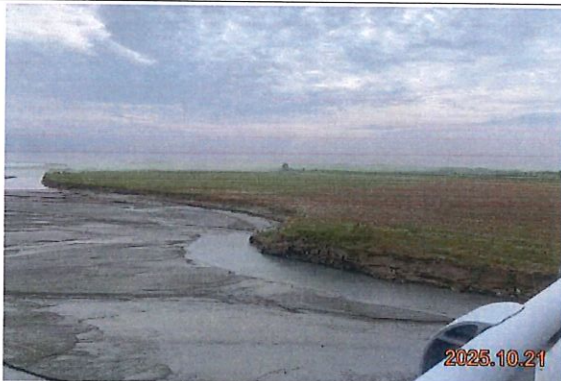
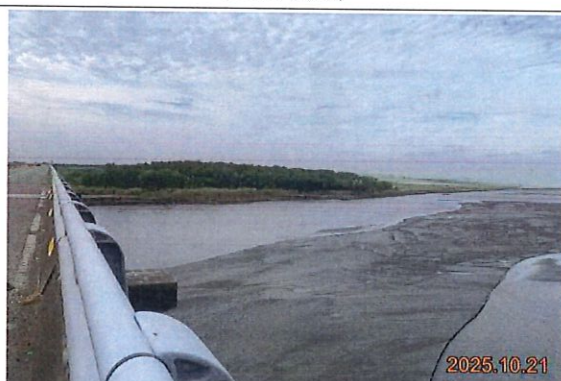
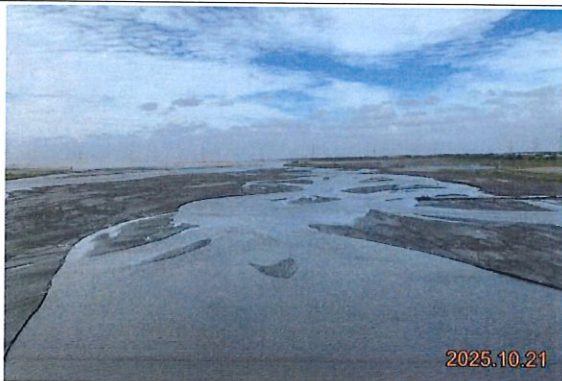
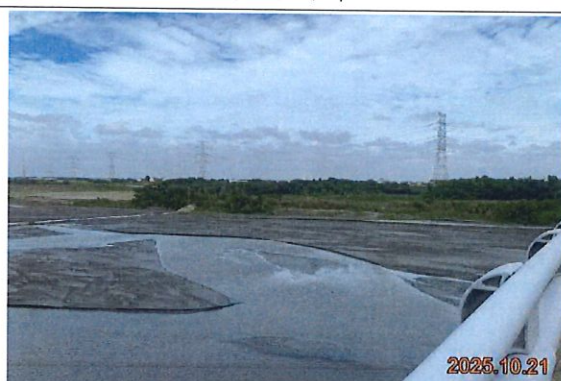
| 巡查表單編號 | Y1epb-114-075 | 巡查日期 | 114 年 10 月 21 日 星期二 |

| 現場地形<br>描述 | 現地風速 10.7m/s, 上游南岸綠覆蓋良好, 現場上游河道及下游南北岸揚塵發生, 有越堤。 | | |

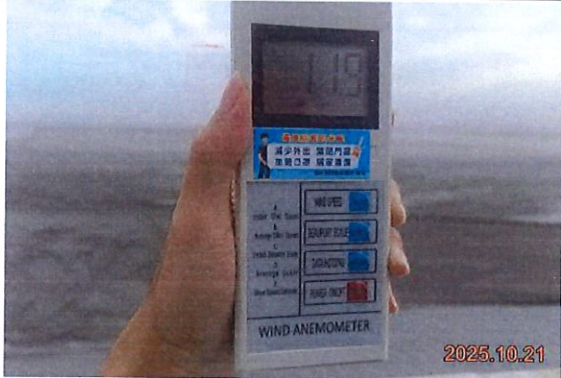
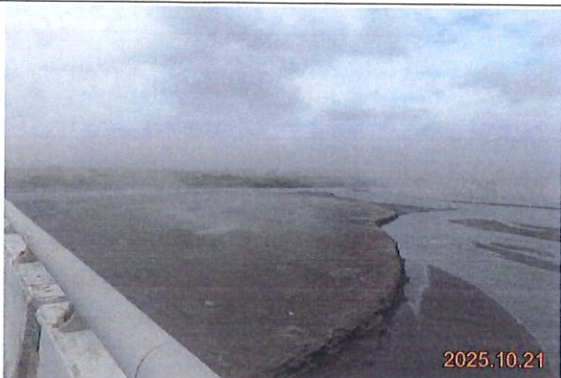
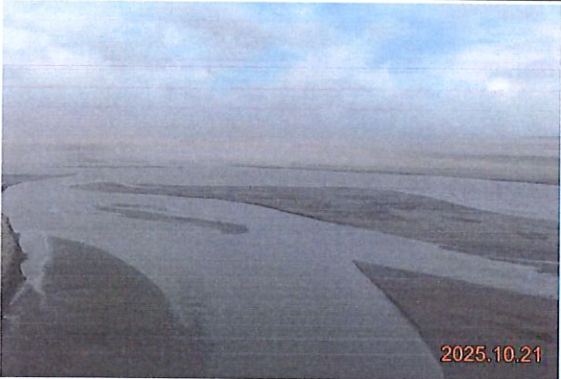
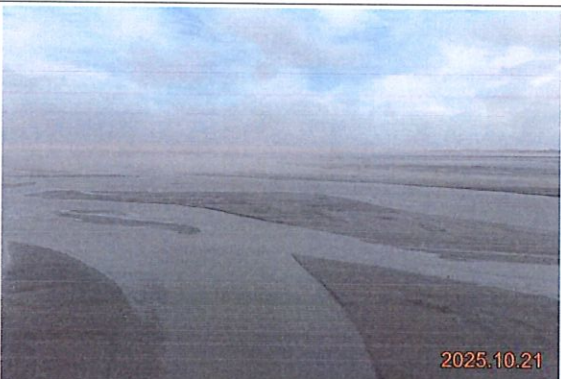
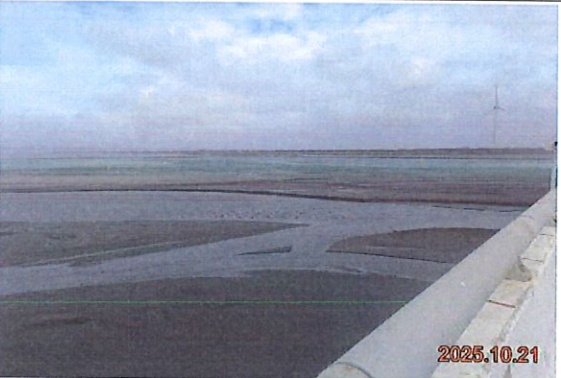
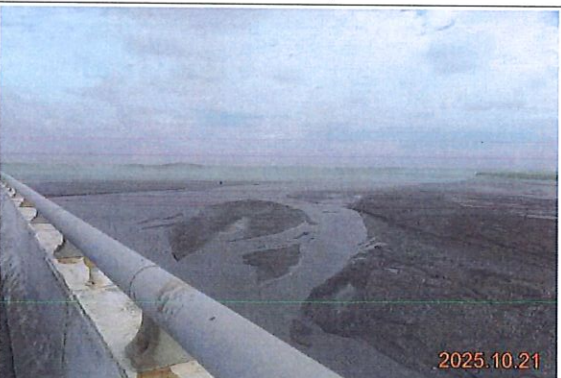
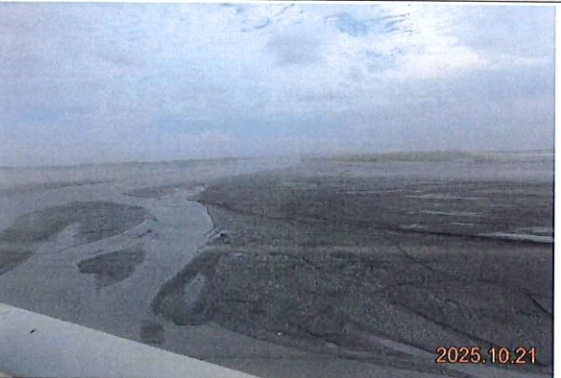
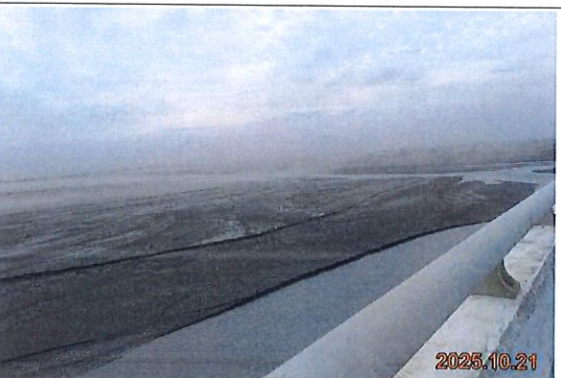
| 巡查表單編號 | Y1epb-114-079 | 巡查日期 | 114 年 10 月 21 日 星期二 |

| 現場地形<br>描述 | 現場風速 11.9m/s, 現場北岸上游河道及南北岸乾裸露地及下游河道及南岸乾裸露地揚塵發生, 有越堤。 | | |
