114 年度雲林縣懸浮微粒災害應變演練 暨濁水溪河川揚塵宣導應變防制及環境清理計畫 濁水溪河川揚塵現場巡查紀錄單

巡查表單編號	Y1epb-114-255		
巡查日期	115 年 2 月 7 日 星期六	巡查人員

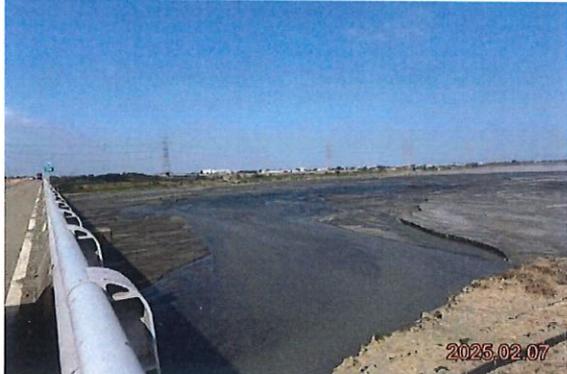
現地風速	上游北岸	上游北岸

現地狀況 描述	<input checked="" type="checkbox"/> 無人耕種區 <input type="checkbox"/> 農耕施作區 <input checked="" type="checkbox"/> 抑制揚塵工法施作區 <input checked="" type="checkbox"/> 其他: <u>鋪設稻草蓆</u> (<input type="checkbox"/> 灘地灑水 <input checked="" type="checkbox"/> 綠覆蓋 <input type="checkbox"/> 水覆蓋 <input type="checkbox"/> 防風林 <input type="checkbox"/> 防塵網 <input type="checkbox"/> 培厚 <input type="checkbox"/> 疏濬)		
主要裸露灘地	<input checked="" type="checkbox"/> 上游 (<input type="checkbox"/> 北岸 <input checked="" type="checkbox"/> 河道中 <input type="checkbox"/> 南岸) / <input checked="" type="checkbox"/> 下游 (<input type="checkbox"/> 北岸 <input checked="" type="checkbox"/> 河道中 <input type="checkbox"/> 南岸)		
現地氣象資料	1. 現地風速: <u>11.1</u> m/s 2. 現地風向: <u>5</u> (degrees)		
現場地形 描述	現地風速 11.1m/s 上游南岸高灘地稻草蓆覆蓋良好, 上游南岸河道工程機具作業中, 現場上游北岸低灘地及南岸低灘區與工程區域揚塵發生, 輕微越堤揚塵。		
備註

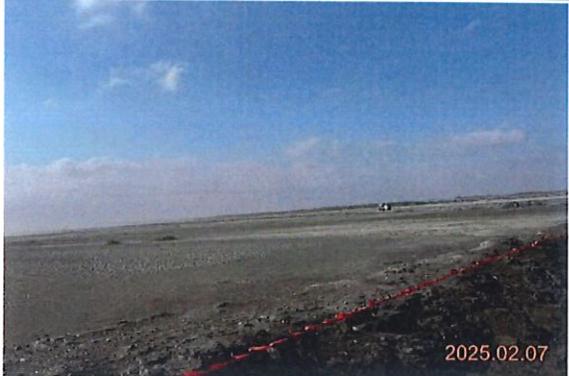
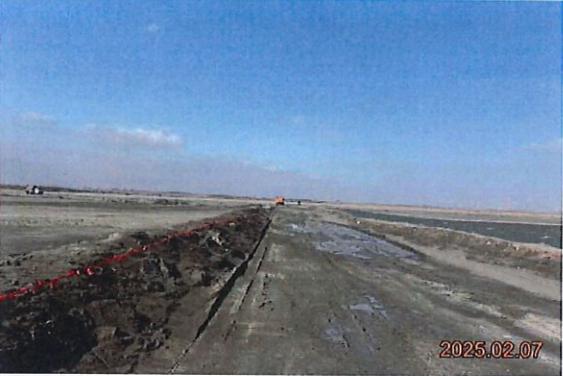
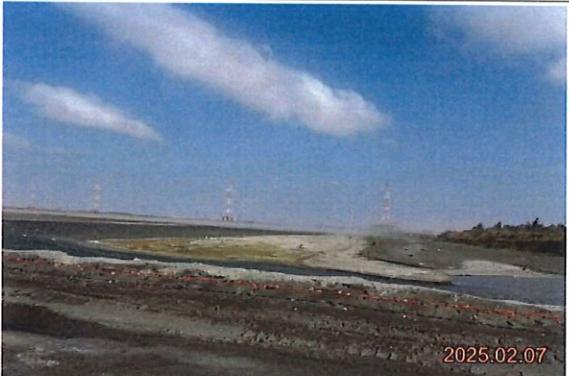
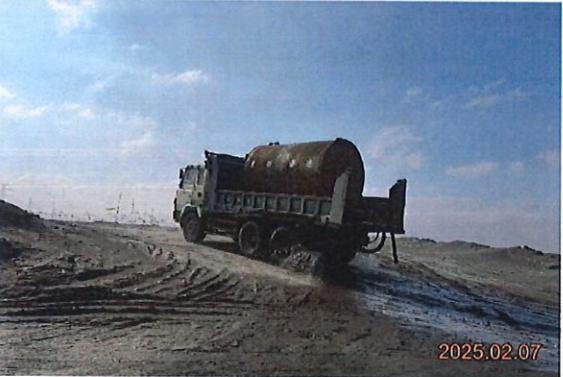
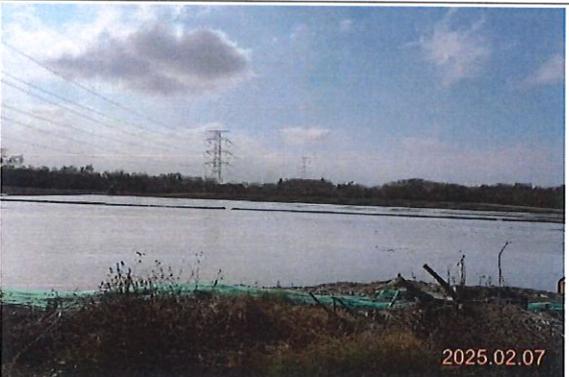
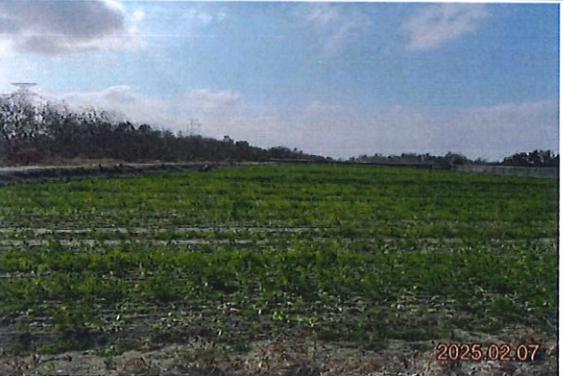
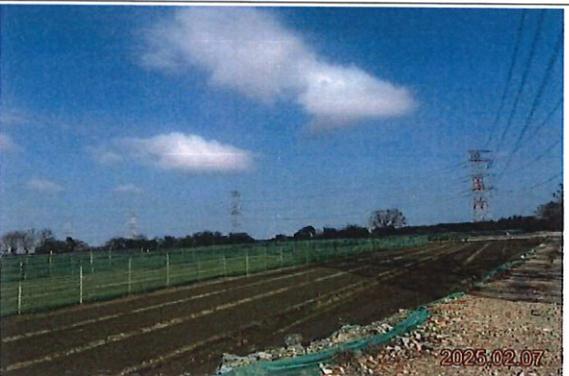
現地狀況 描述	<input checked="" type="checkbox"/> 無人耕種區 <input checked="" type="checkbox"/> 農耕施作區 <input checked="" type="checkbox"/> 抑制揚塵工法施作區 <input checked="" type="checkbox"/> 其他: <u>鋪設稻草蓆</u> (<input type="checkbox"/> 灘地灑水 <input checked="" type="checkbox"/> 綠覆蓋 <input checked="" type="checkbox"/> 水覆蓋 <input type="checkbox"/> 防風林 <input type="checkbox"/> 防塵網 <input type="checkbox"/> 培厚 <input type="checkbox"/> 疏濬)		
主要裸露灘地	<input checked="" type="checkbox"/> 上游 (<input type="checkbox"/> 北岸 <input checked="" type="checkbox"/> 河道中 <input checked="" type="checkbox"/> 南岸) / <input type="checkbox"/> 下游 (<input type="checkbox"/> 北岸 <input type="checkbox"/> 河道中 <input type="checkbox"/> 南岸)		
現地氣象資料	1. 現地風速: <u>15.3</u> m/s 2. 現地風向: <u>8</u> (degrees)		
現場地形 描述	現地風速 15.3m/s，電塔區域及南岸有稻草蓆鋪設，部分休耕農地水、綠覆蓋良好，河道灘地灑水車作業中，現場下游河道及上游電塔周圍揚塵發生，無越堤。		
備註

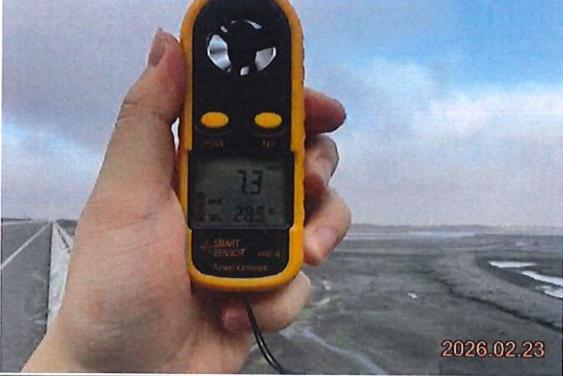
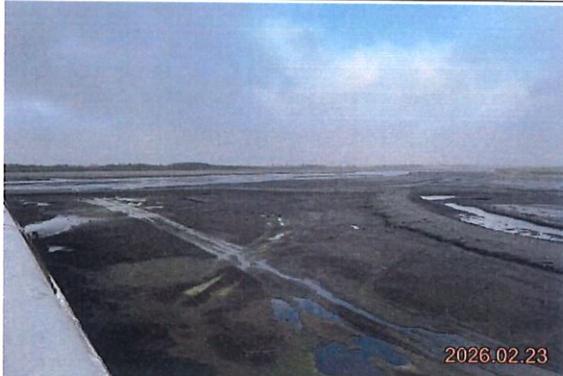
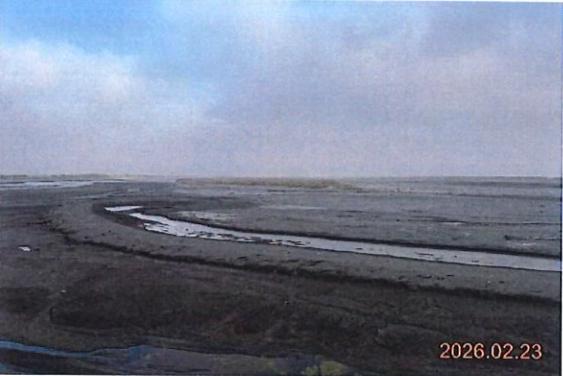
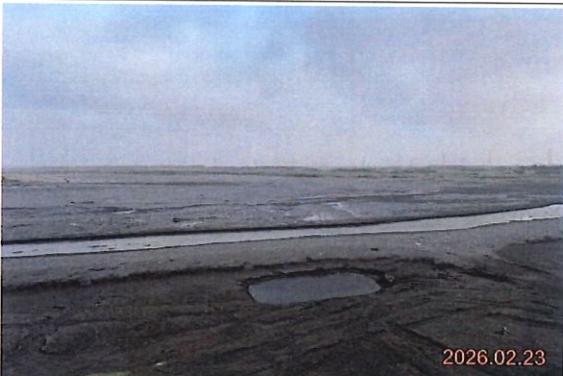
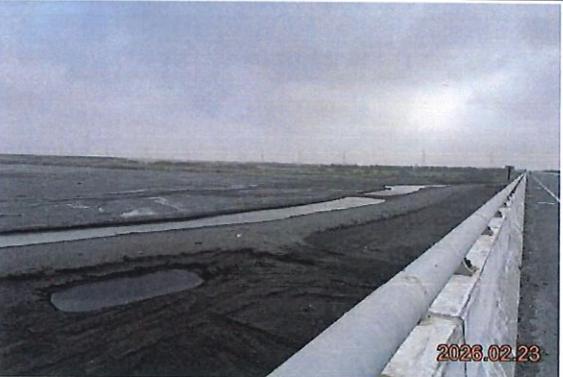
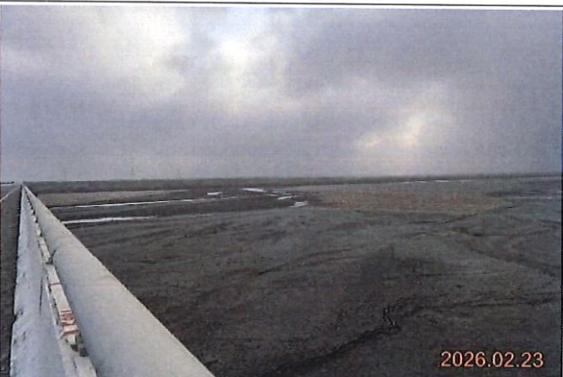
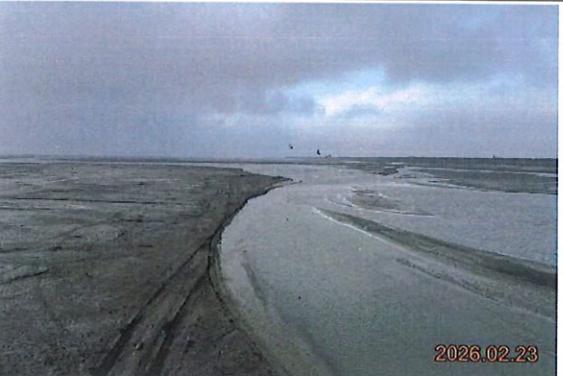
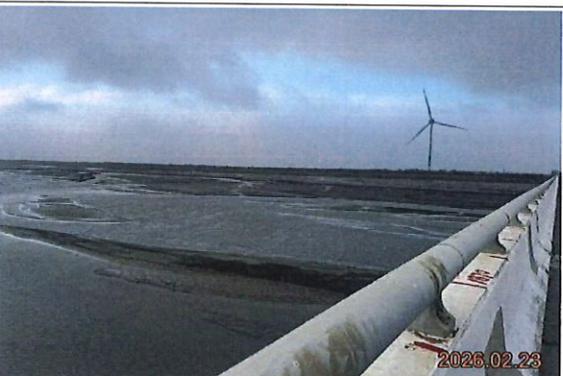
現地狀況 描述	<input type="checkbox"/> 無人耕種區 <input type="checkbox"/> 農耕施作區 <input checked="" type="checkbox"/> 抑制揚塵工法施作區 <input checked="" type="checkbox"/> 其他: _____ 稻草蓆 _____ (<input type="checkbox"/> 灘地灑水 <input checked="" type="checkbox"/> 綠覆蓋 <input type="checkbox"/> 水覆蓋 <input type="checkbox"/> 防風林 <input type="checkbox"/> 防塵網 <input type="checkbox"/> 培厚 <input type="checkbox"/> 疏濬)		
主要裸露灘地	<input checked="" type="checkbox"/> 上游 (<input checked="" type="checkbox"/> 北岸 <input checked="" type="checkbox"/> 河道中 <input type="checkbox"/> 南岸) / <input checked="" type="checkbox"/> 下游 (<input checked="" type="checkbox"/> 北岸 <input checked="" type="checkbox"/> 河道中 <input type="checkbox"/> 南岸)		
現地氣象資料	1. 現地風速: _____ 7.3 _____ m/s 2. 現地風向: _____ 11 _____ (degrees)		
現場地形 描述	現場風速 7.3m/s，河道中西濱大橋區域及北岸稻草蓆鋪設維持良好，上、下游河道濕潤，現場無揚塵發生。		
備註
