114 年度雲林縣懸浮微粒災害應變演練 暨濁水溪河川揚塵宣導應變防制及環境清理計畫

濁水溪河川揚塵現場巡查紀錄單

巡查表單編號	Y1epb-114-304		
巡查日期	115 年 4 月 14 日 星期二	巡查人員

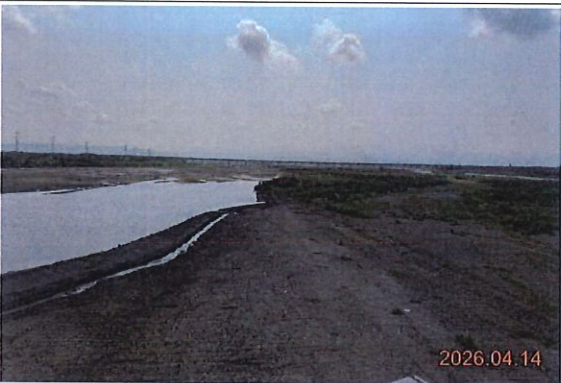
現地風速	上游北岸	上游河道

現地狀況 描述	<input checked="" type="checkbox"/> 無人耕種區 <input checked="" type="checkbox"/> 抑制揚塵工法施作區 (<input type="checkbox"/> 灘地灑水 <input checked="" type="checkbox"/> 綠覆蓋 <input checked="" type="checkbox"/> 水覆蓋 <input type="checkbox"/> 防風林 <input checked="" type="checkbox"/> 防塵網 <input type="checkbox"/> 培厚 <input type="checkbox"/> 疏濬)		<input type="checkbox"/> 農耕施作區 <input checked="" type="checkbox"/> 其他: <u>鋪設稻草蓆</u>
主要裸露灘地	<input checked="" type="checkbox"/> 上游 (<input type="checkbox"/> 北岸 <input checked="" type="checkbox"/> 河道中 <input type="checkbox"/> 南岸) / <input checked="" type="checkbox"/> 下游 (<input type="checkbox"/> 北岸 <input checked="" type="checkbox"/> 河道中 <input type="checkbox"/> 南岸)		
現地氣象資料	1. 現地風速: <u>8.0</u> m/s		2. 現地風向: <u>211</u> (degrees)
現場地形 描述	現地風速 3.6m/s，上、下游河道稻草蓆覆蓋及水、綠覆蓋良好，上游攔水土堤維持良好，現場無揚塵發生。		
備註
