# 115 年度雲林縣濁水溪河川揚塵宣導、應變防制及環境清理計畫

## 濁水溪河川揚塵現場巡查紀錄單

| 巡查表單編號 | Y1epb-115-045 | | |
| 巡查日期 | 115 年 9 月 15 日 星期二 | 巡查人員 | 謝致文 |

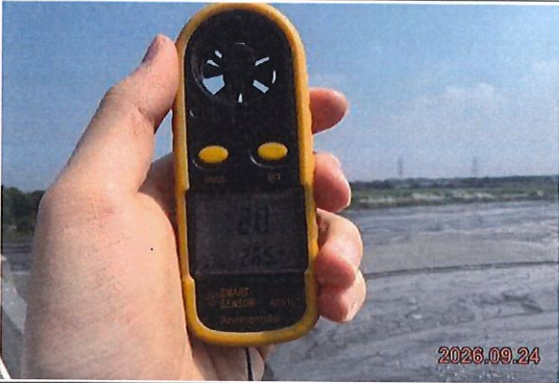
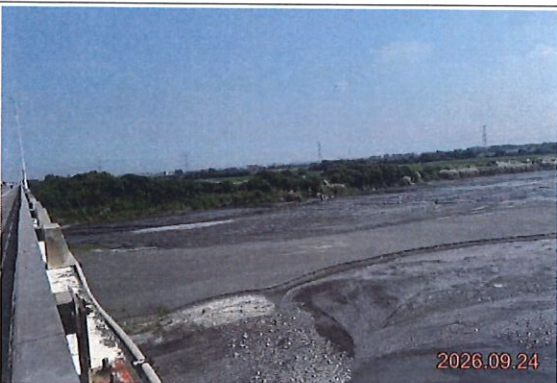
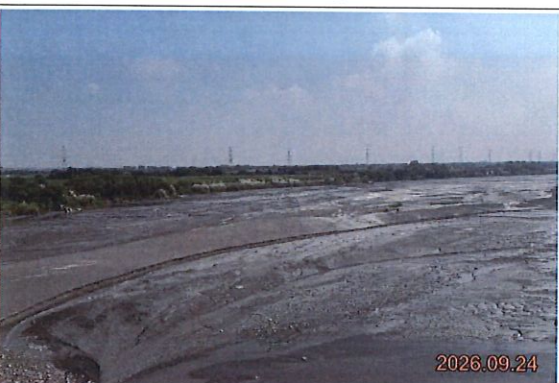
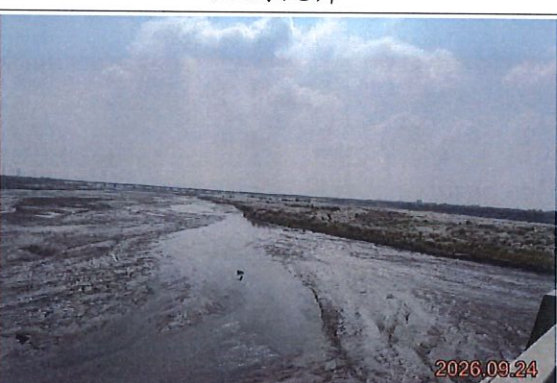
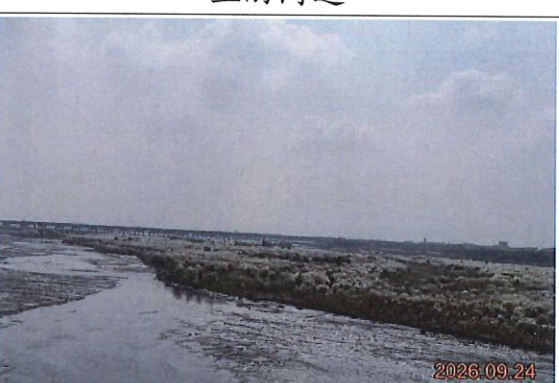
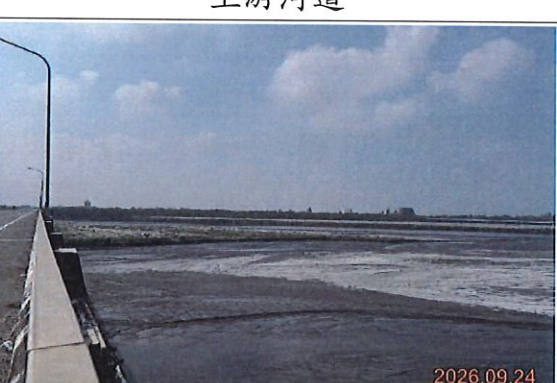
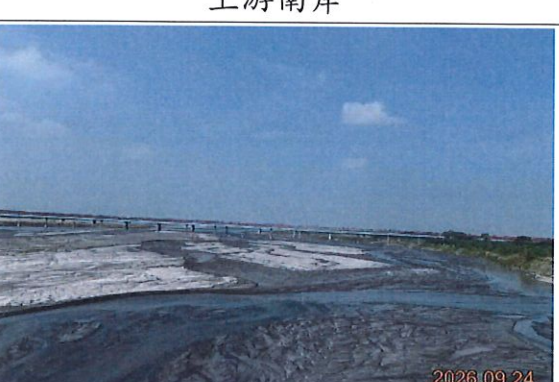
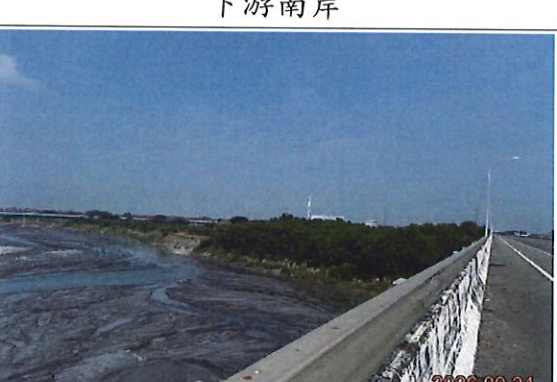
| 巡查表單編號 | | Y1epb-115-053 | | 巡查日期 | | 115 年 9 月 24 日 星期四 | | |

| 現場地形<br>描述 | 巡查時間 09:53 現地風速 2.0m/s，上游河道水覆蓋及南岸灘地綠覆蓋良好，下游低灘裸露地增加，現場無揚塵發生。 | | |
