# 111 年度雲林縣濁水溪河川揚塵宣導、應變防制及環境清理計畫

## 濁水溪河川揚塵現場巡查紀錄單

| 巡查表單編號 | Y1epb-111-025 | | |
| 巡查日期 | 111 年 09 月 01 日 星期四 | 巡查人員 | 李銘維 |

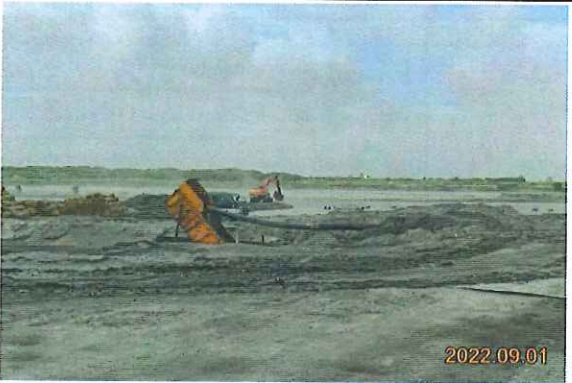
| | 現地狀況 | | 抽砂船 | | |

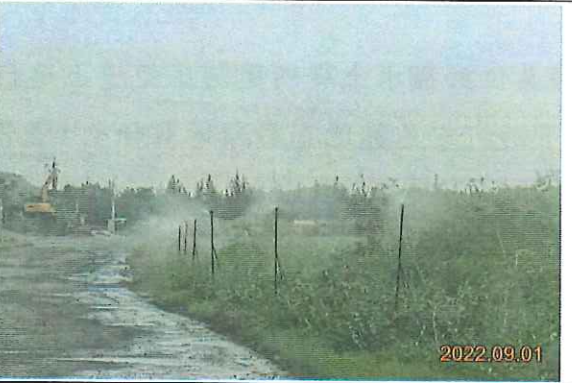
| 灑水作業 | | 現地狀況 | | | |

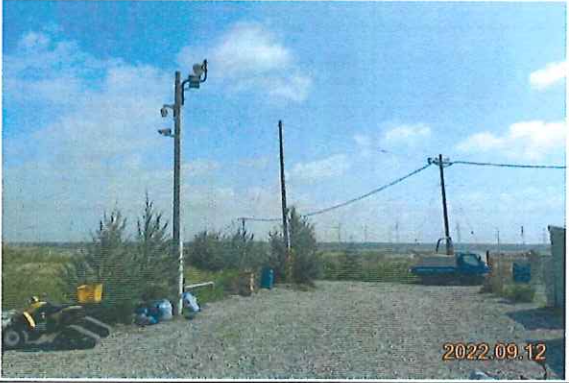
| | 現地狀況 | 灑水作業 | |

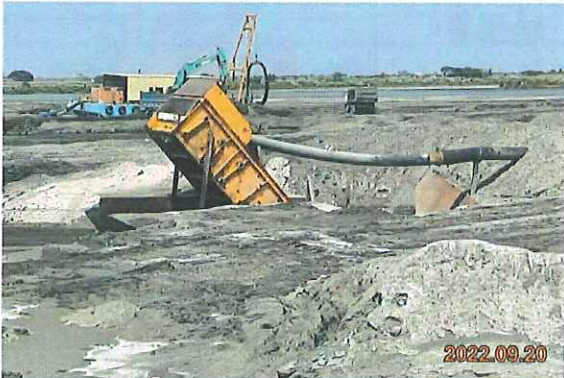
| | 現地狀況 | 抽砂船 | |

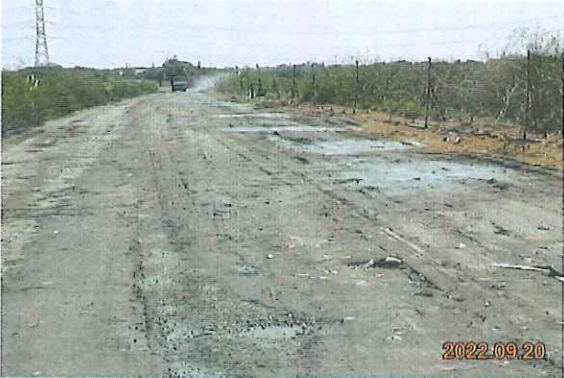
| | 現地狀況 | 灑水作業 | |
