# 114 年度雲林縣懸浮微粒災害應變演練 暨濁水溪河川揚塵宣導應變防制及環境清理計畫

## 濁水溪河川揚塵現場巡查紀錄單

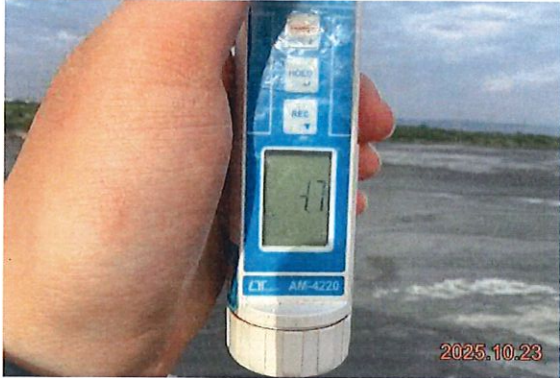
| 現場地形<br>描述 | 現地風速 4.7m/s，上、下游南岸及河道稻草蓆覆蓋良好，現場無揚塵發生。 | | |

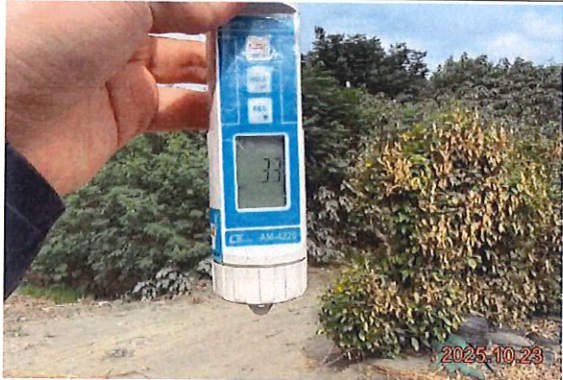
| | 現地風速 | 下游 | |

| 現場地形<br>描述 | 現地風速 3.3m/s，農耕地耕作良好，無揚塵發生。 | | |

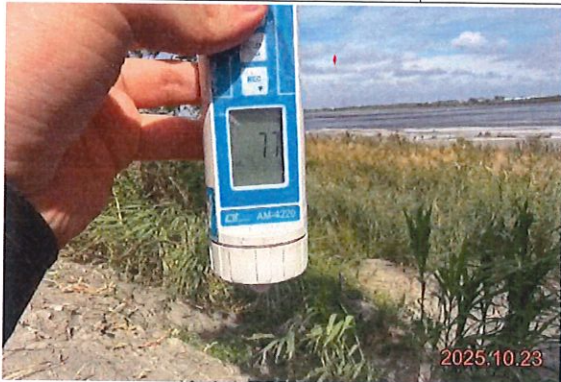
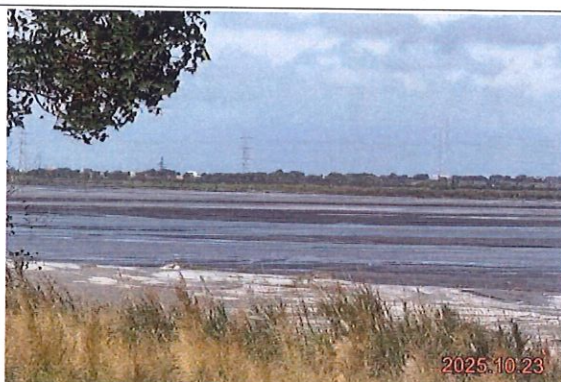
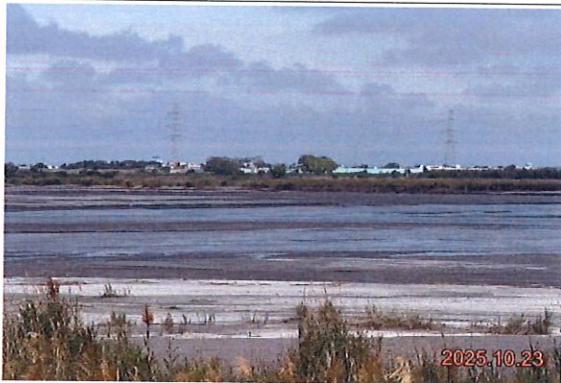
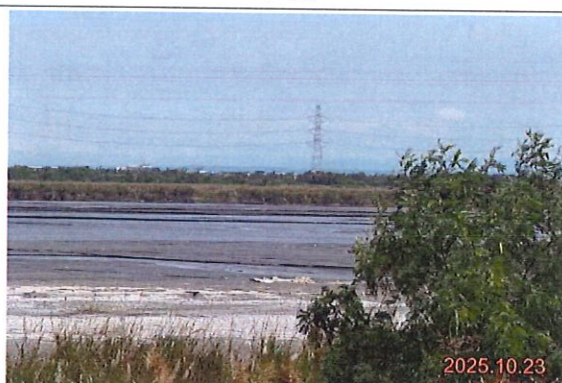
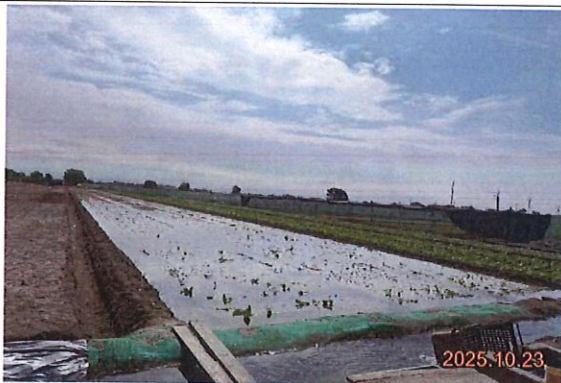
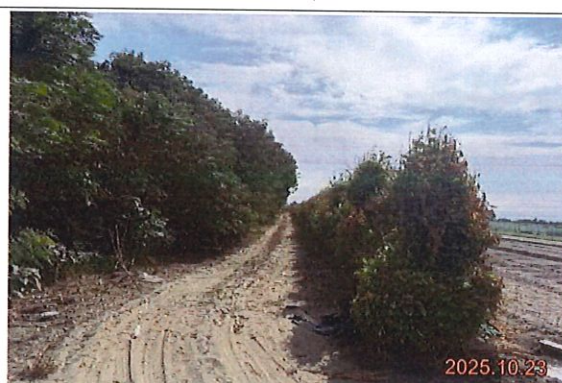
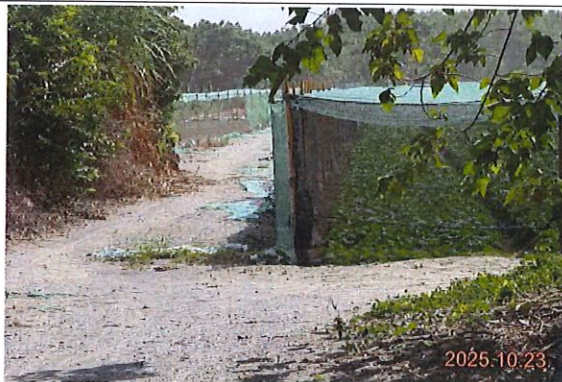
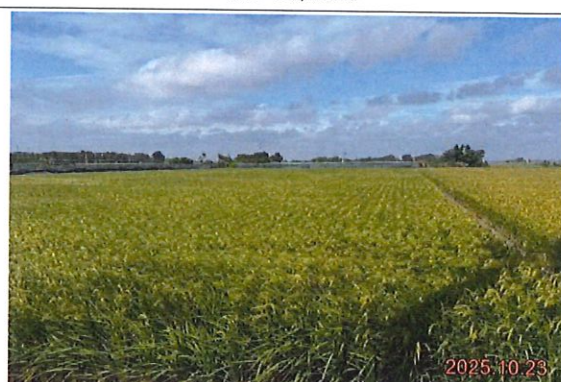
| 現場地形<br>描述 | 現地風速 7.1m/s，農耕地耕作良好，現場無揚塵發生。 | | |

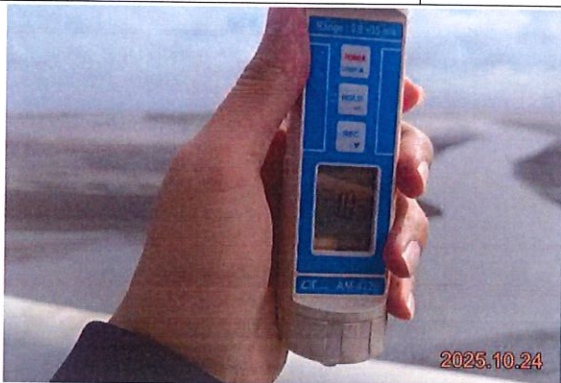
| | 現地風速 | 上游北岸 | |

| 現場地形<br>描述 | 現地風速 10.3m/s，上游北岸稻草蓆鋪設作業中，現場上下游北岸/河中島裸露地及南岸有越堤揚塵發生。 | | |
