# 114 年度雲林縣懸浮微粒災害應變演練 暨濁水溪河川揚塵宣導應變防制及環境清理計畫

## 濁水溪河川揚塵現場巡查紀錄單

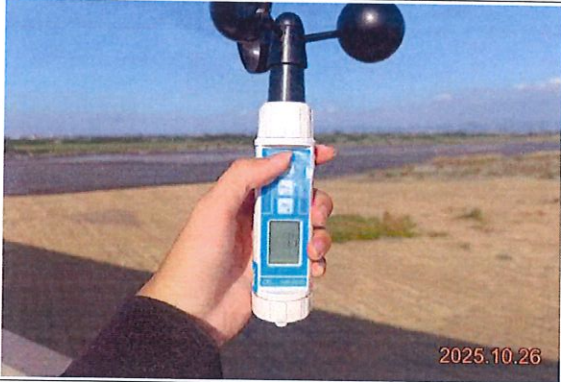
| 現場地形<br>描述 | 現地風速 7.4m/s，上、下游河道稻草蓆及綠覆蓋良好，河道四河機具作業中，現場無揚塵發生。 | | |

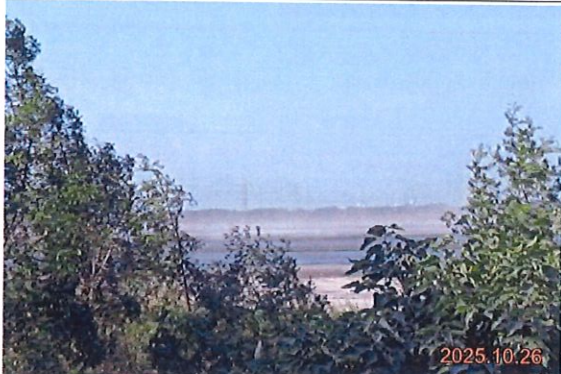
| | 現地風速 | 下游 | |

| 現場地形<br>描述 | 現地風速 3.5m/s，農耕區耕作中，部分休耕地水覆蓋良好，現場河道北岸灘地有輕微揚塵發生。 | | |

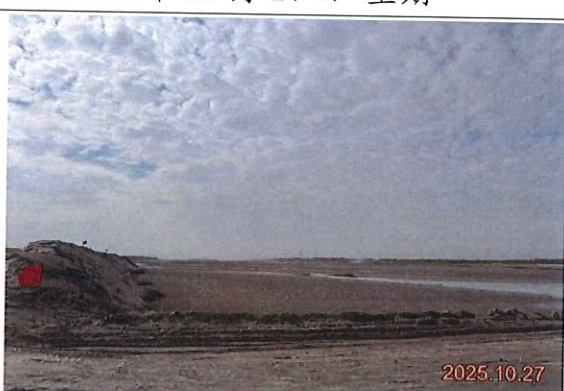
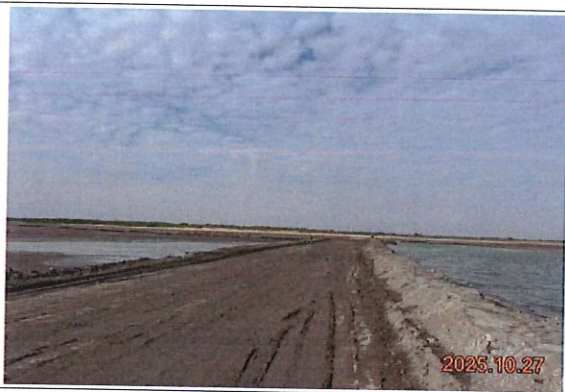
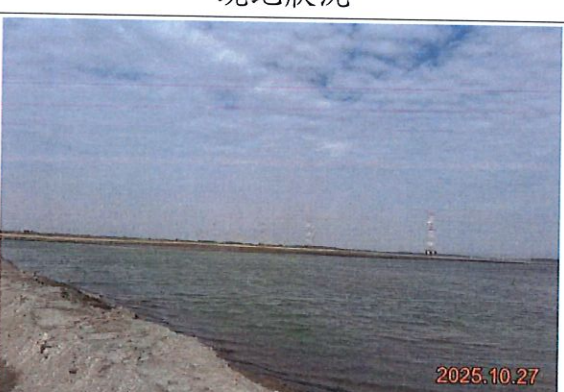
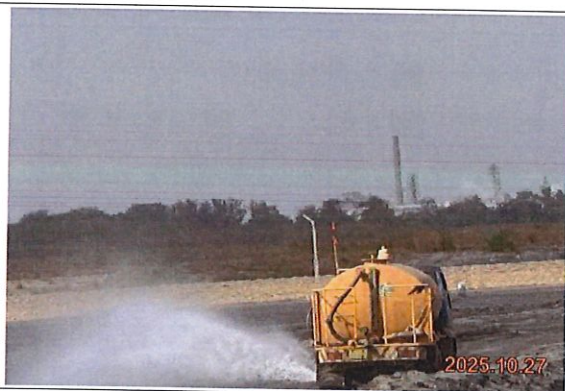
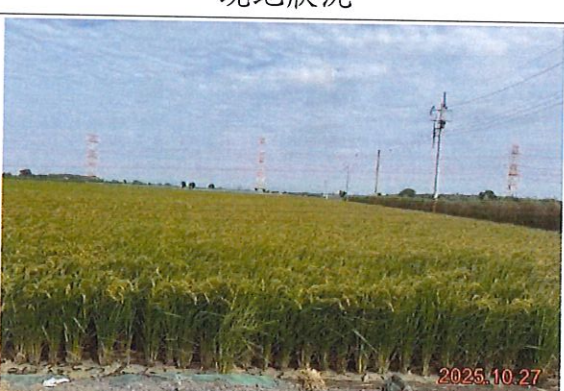
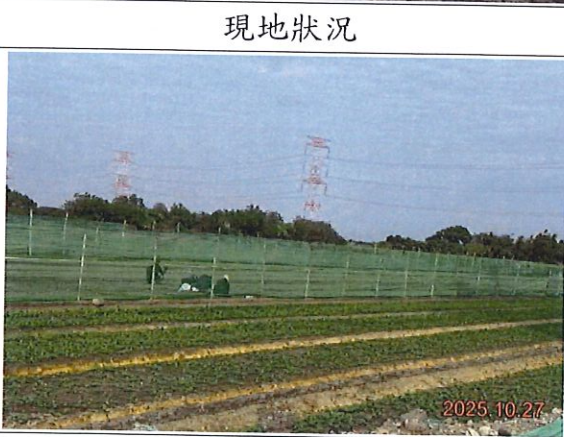
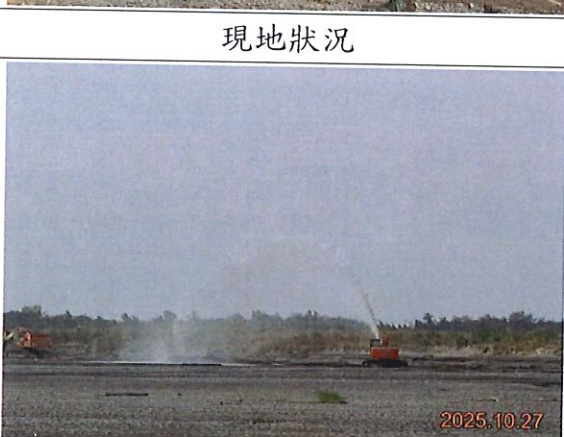
| 現場地形<br>描述 | 現地風速 6.3m/s，工程機具及灑水車灑水作業進行中，北岸灘地稻草蓆鋪設良好，現場無揚塵發生。 | | |
