# 114 年度雲林縣懸浮微粒災害應變演練 暨濁水溪河川揚塵宣導應變防制及環境清理計畫

## 濁水溪河川揚塵現場巡查紀錄單

| 巡查表單編號 | Y1epb-114-057 | | |
| 巡查日期 | 114 年 10 月 9 日 星期三 | 巡查人員 | |

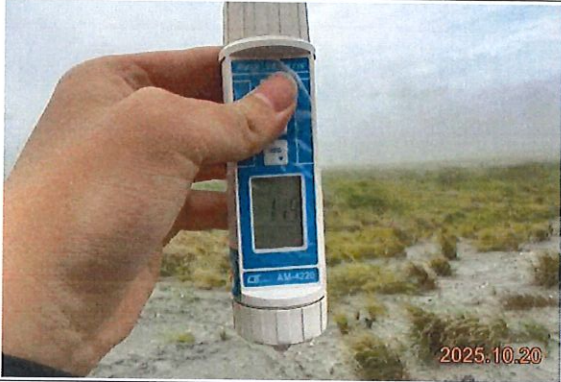
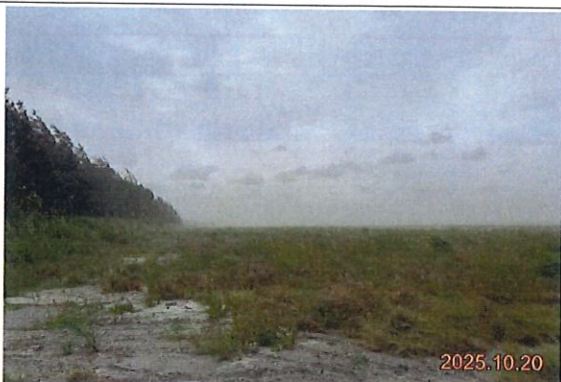
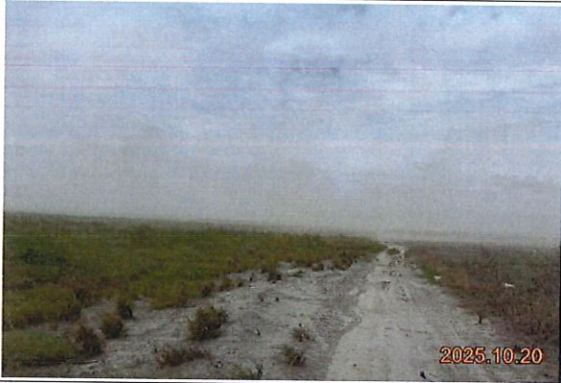
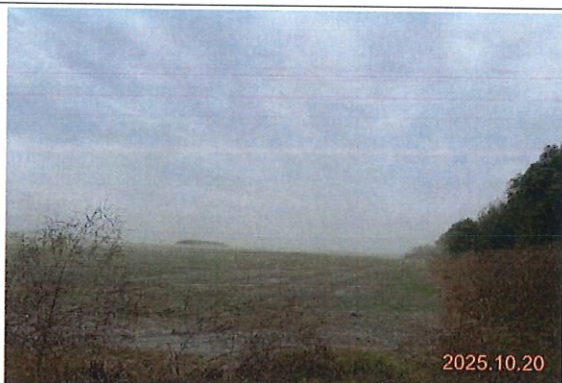
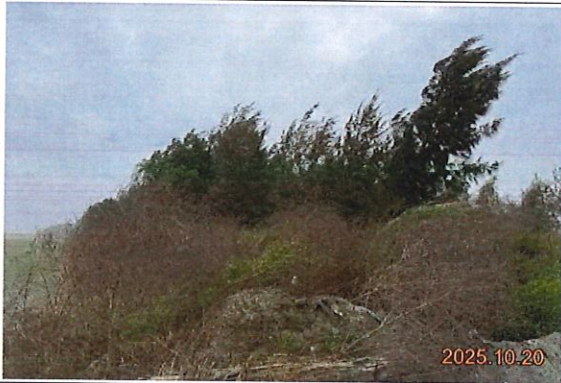
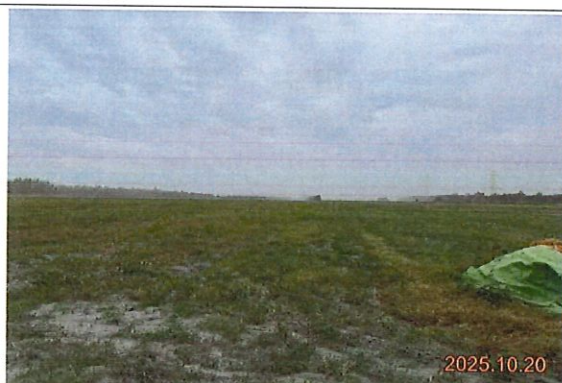
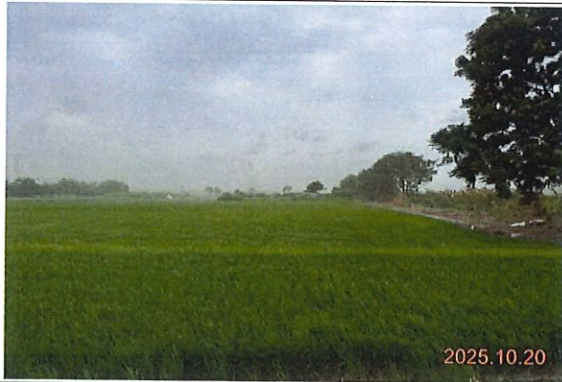
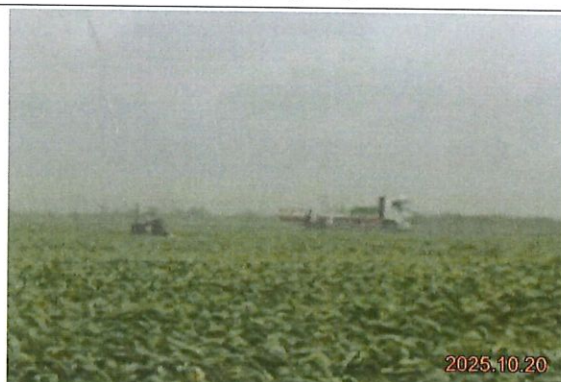
| 現場地形<br>描述 | 現場風速 11.9m/s，高灘地農耕施作區及複式斷面情形良好，現場南岸灘地揚塵發生，有越堤。 | | |
