# 114 年度雲林縣懸浮微粒災害應變演練 暨濁水溪河川揚塵宣導應變防制及環境清理計畫

## 濁水溪河川揚塵現場巡查紀錄單

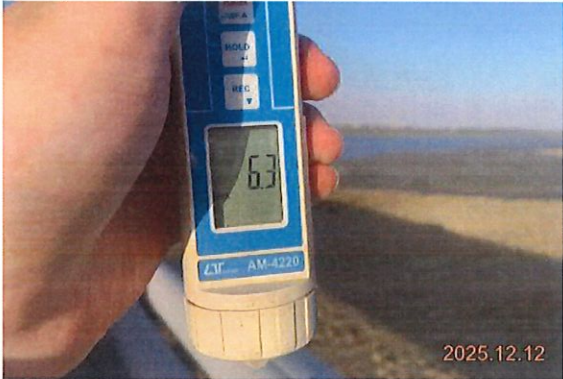
| | 現地風速 | | 上游北岸 |

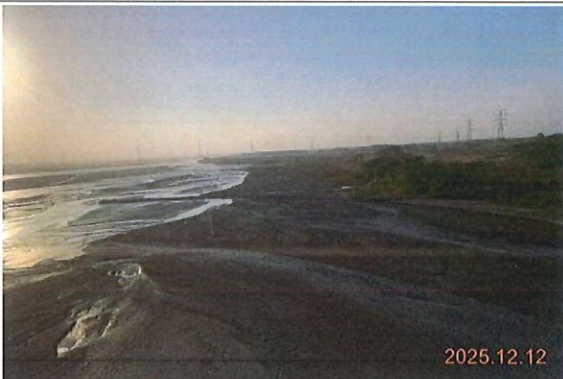
| 下游河道 | | 下游北岸 | |

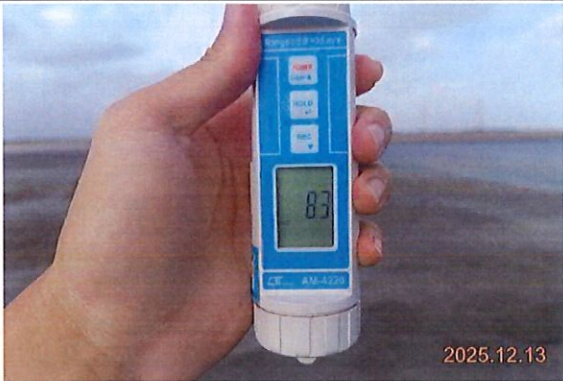
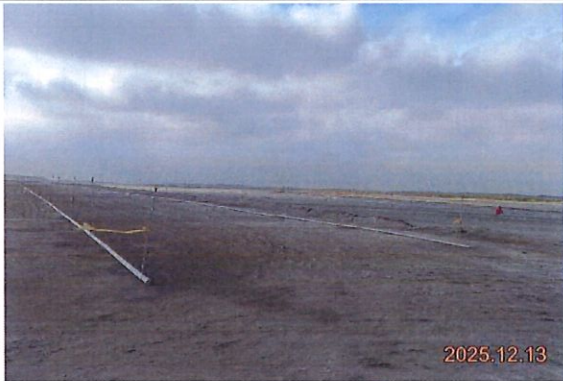
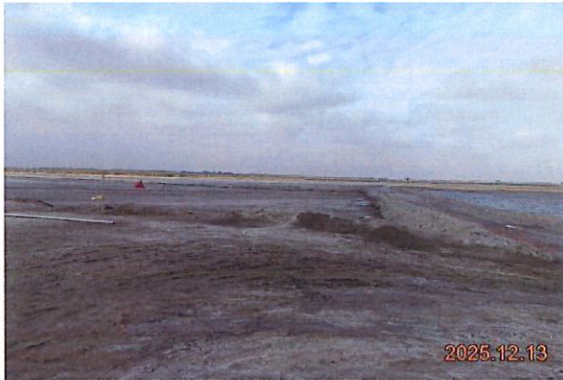
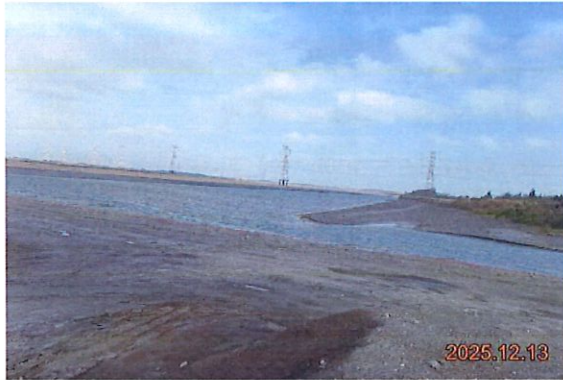
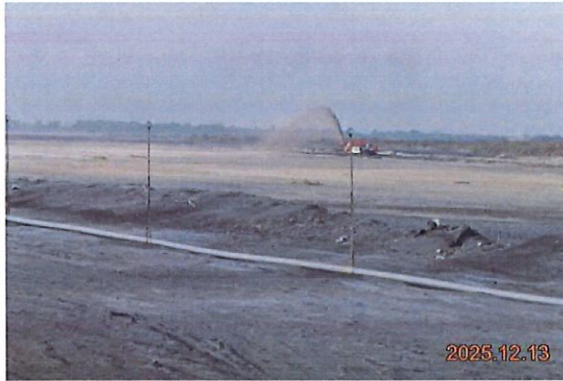
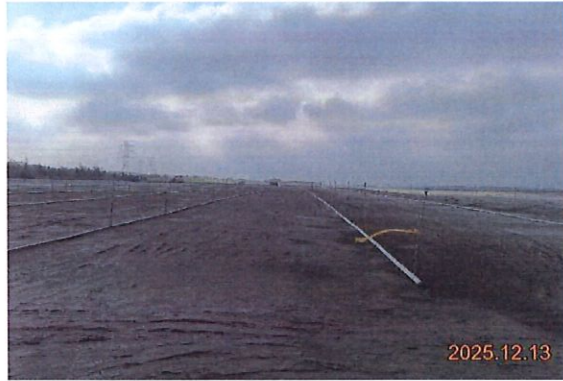
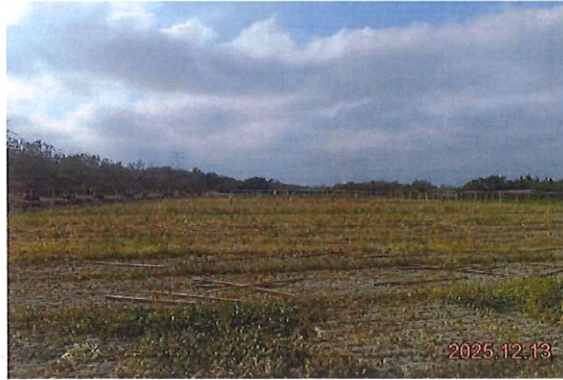
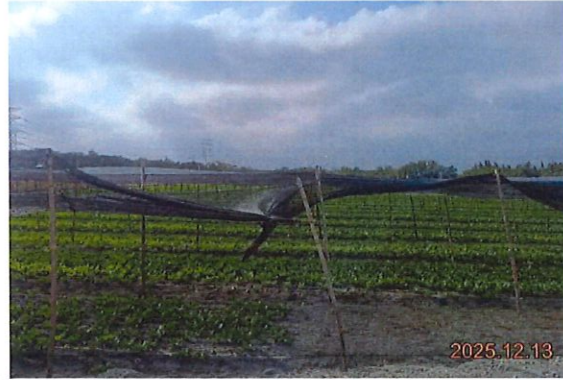
| 現場地形<br>描述 | 現地風速 8.3m/s，北岸及游電塔下稻草蓆鋪設，農耕區耕作良好，現場高揚程灑水作業進行中，下游河道工程作業周遭輕微揚塵發生（無越堤）。 | | |

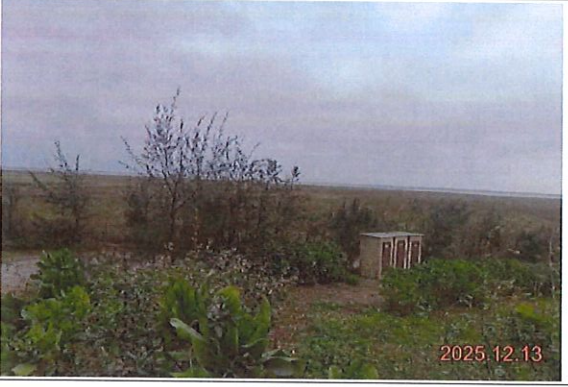
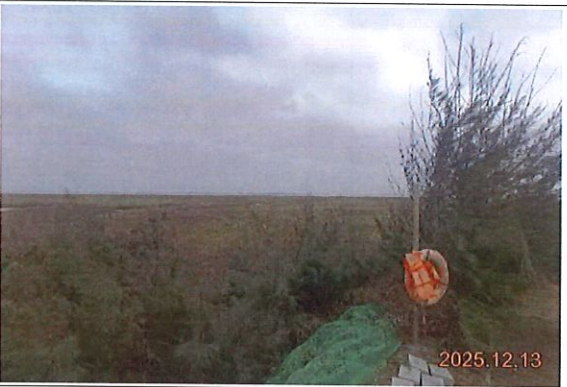
| | 現地狀況 | 現地狀況 | |

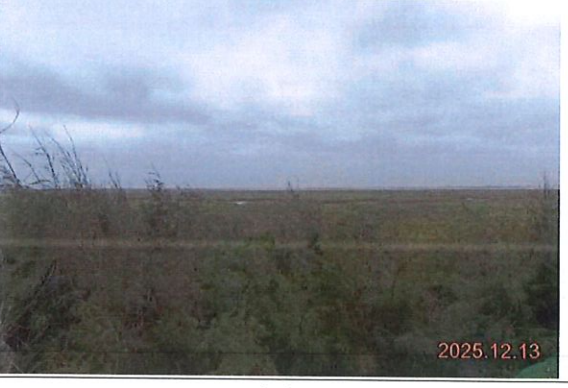
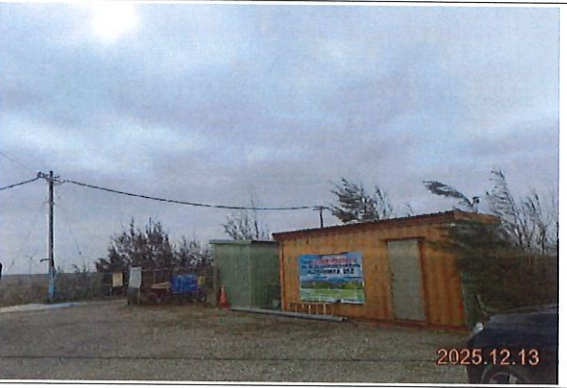
| | 現地狀況 | 現地狀況 | |
