# 114 年度雲林縣懸浮微粒災害應變演練 暨濁水溪河川揚塵宣導應變防制及環境清理計畫

## 濁水溪河川揚塵現場巡查紀錄單

| 巡查表單編號 | Y1epb-114-193 | | |

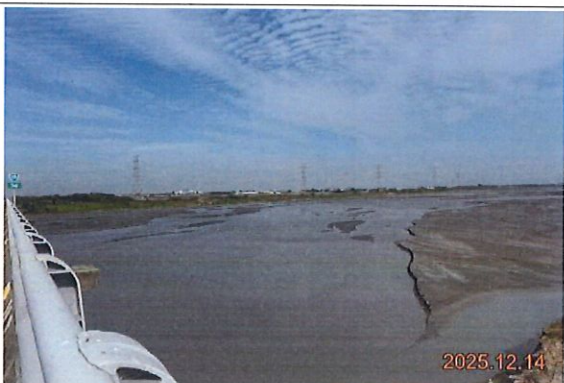
| 現場<br>照片 | | | | | 現地風速 | | 上游北岸 | |

| 現場地形<br>描述 | 現地風速 10.8m/s, 河中島灘地水覆蓋良好, 上游南岸綠覆蓋良好, 南岸低灘地稻草蓆鋪設良好, 下游低灘地水覆蓋良好, 現場無揚塵發生, 另於下游南岸有露天燃燒疑影響崙背測站。 | | |

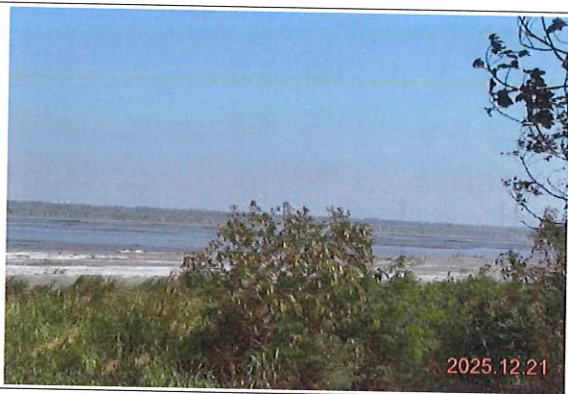
| | 河道 | | 上游 | | | | | |

| 現場地形<br>描述 | 現地風速 10.5m/s, 農耕地耕作良好, 部分未耕作區綠覆良好, 低灘地裸露地面積大, 現場上游低灘地揚塵發生揚塵發生(無越堤)。 | | |

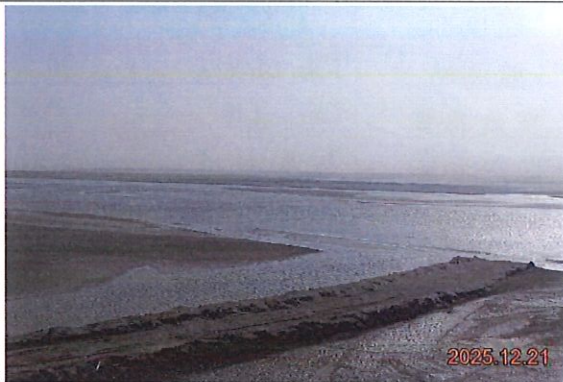
| 現場地形<br>描述 | 現場風速 10.5m/s，河道中西濱大橋區域及北岸稻草蓆鋪設維持良好，北岸出海口區域機具進出作業，現場上游南岸裸露地有越堤揚塵發生。 | | |
