# 114 年度雲林縣懸浮微粒災害應變演練 暨濁水溪河川揚塵宣導應變防制及環境清理計畫

## 濁水溪河川揚塵現場巡查紀錄單

| 巡查表單編號 | Ylep-114-161 | | |
| 巡查日期 | 114 年 12 月 3 日 星期三 | 巡查人員 | |

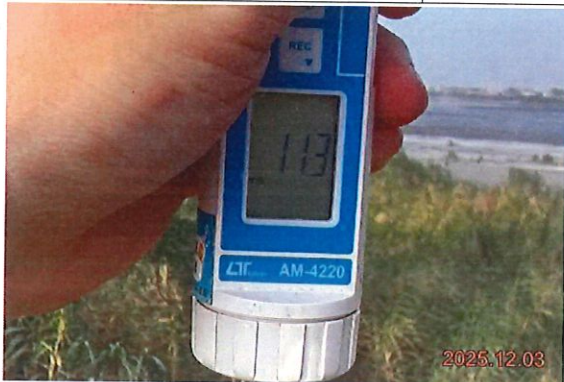
| 現場地形<br>描述 | 現地風速 11.3m/s，農耕地耕作良好，低灘地裸露地面積大，現場上游河道揚塵發生(微越堤)。 | | |

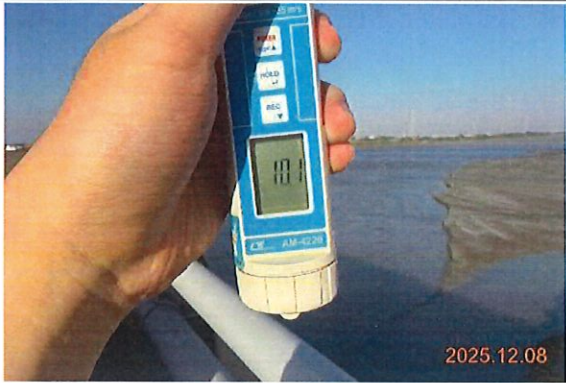
| | 現地風速 | | 上游北岸 | | | | |

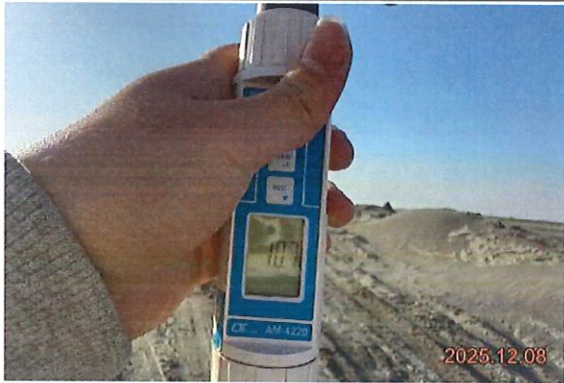
| | 現地風速 | 現地狀況 | |

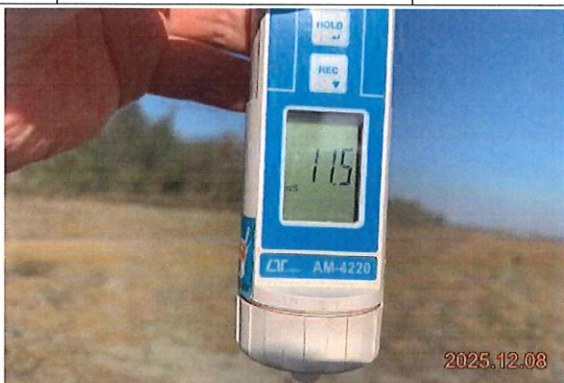
| | 現地風速 | | 現地狀況 |

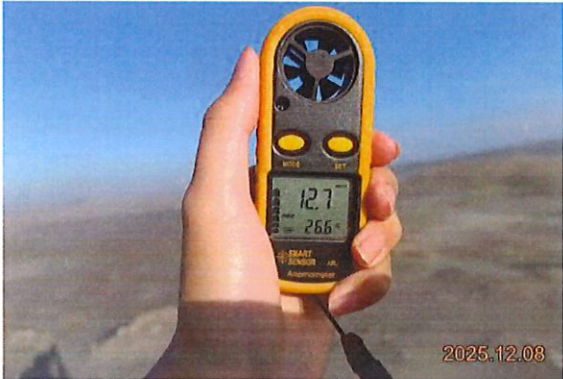
| | 現地風速 | | 下游 |

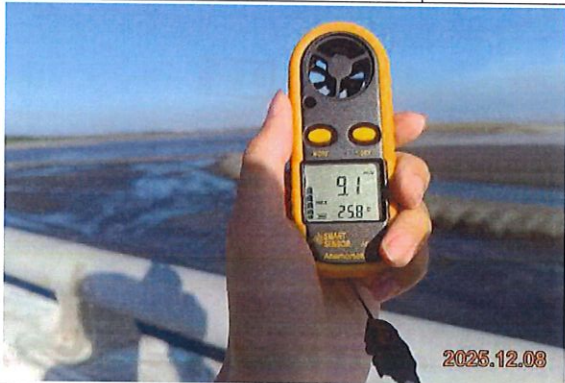
| | 現地風速 | 上游北岸 | |
