# 114 年度雲林縣懸浮微粒災害應變演練 暨濁水溪河川揚塵宣導應變防制及環境清理計畫

## 濁水溪河川揚塵現場巡查紀錄單

| 巡查表單編號 | Y1epb-114-009 | | |

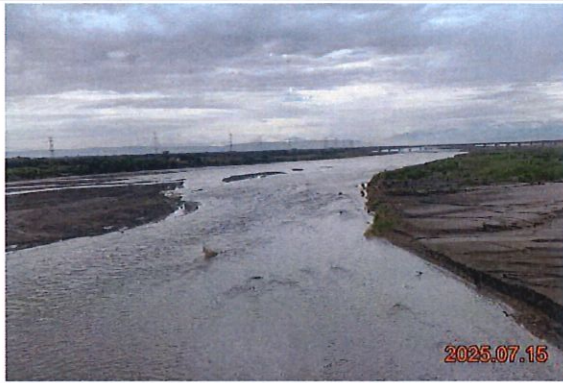
| | 現地風速 | 上游北岸 | |

| 現場地形<br>描述 | 現地風速 2.0m/s，河道中灘地水覆蓋良好，上游防塵網維持良好，現場無揚塵發生。 | | |

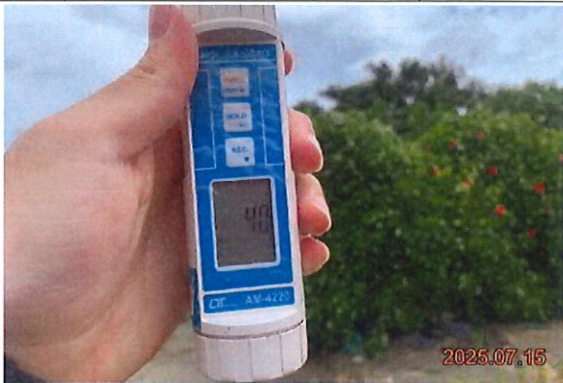
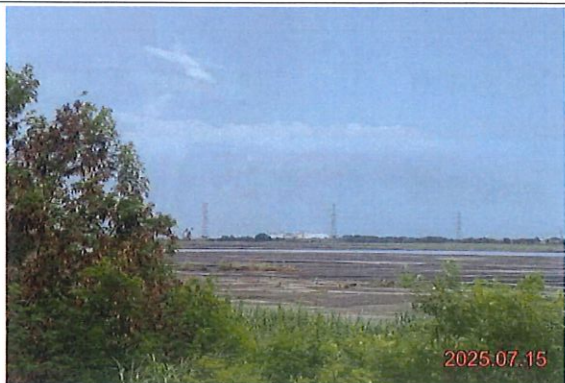
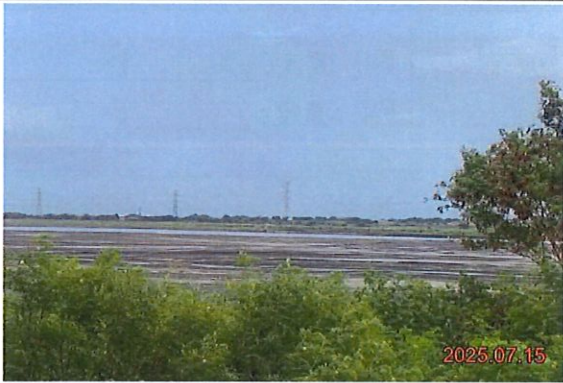
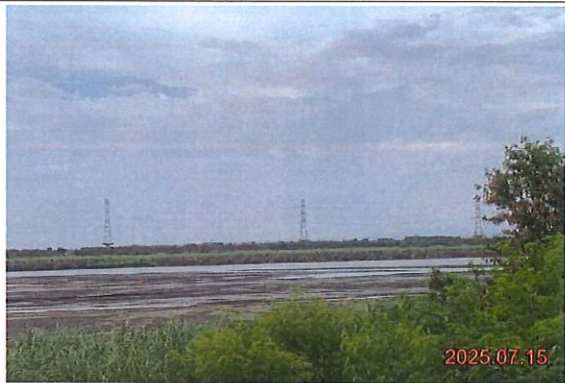
| 現場地形<br>描述 | 現地風速 4.0m/s，農耕地施作區綠覆良好，河中灘地稻草蓆被沖毀，現場無揚塵發生。 | | |

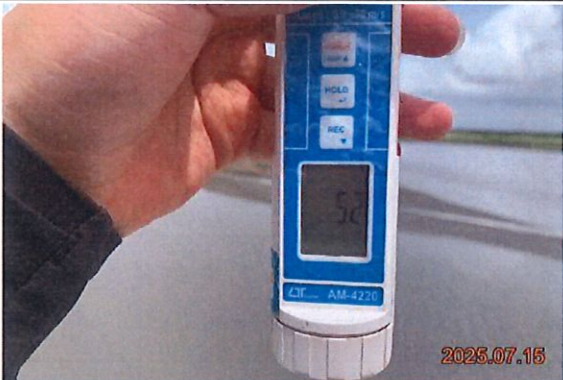
| | 現地風速 | 上游北岸 | |

| 現場地形<br>描述 | 現地風速 5.2m/s，稻草蓆覆蓋沖毀，上下游河中灘地水覆蓋良好，現場無揚塵發生。 | | |
