# 114 年度雲林縣懸浮微粒災害應變演練 暨濁水溪河川揚塵宣導應變防制及環境清理計畫

## 濁水溪河川揚塵現場巡查紀錄單

| 巡查表單編號 | Y1epb-114-041 | | |
| 巡查日期 | 114 年 09 月 17 日 星期三 | 巡查人員 | |

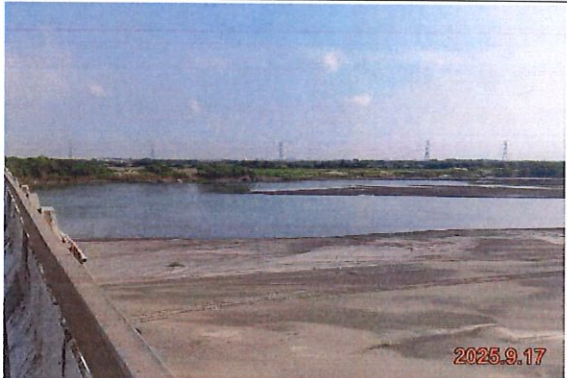
| | 現地風速 | | 上游北岸 |

| 現場地形<br>描述 | 現地風速 0.6m/s，溪州大橋橋墩下蓄水池塘維持良好、南岸綠覆蓋情形良好，上游河中島灘地稻草蓆鋪設覆蓋作業中，溪州大橋河中島裸露地浮出，現場無揚塵發生。 | | |

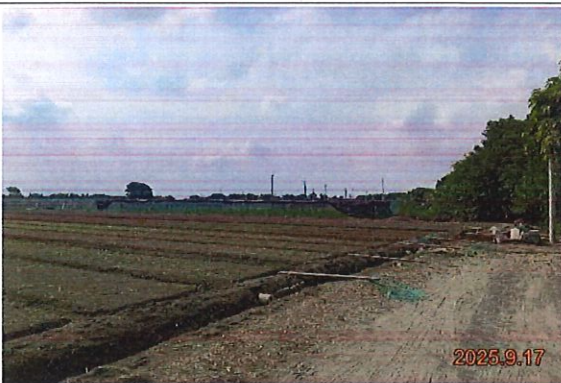
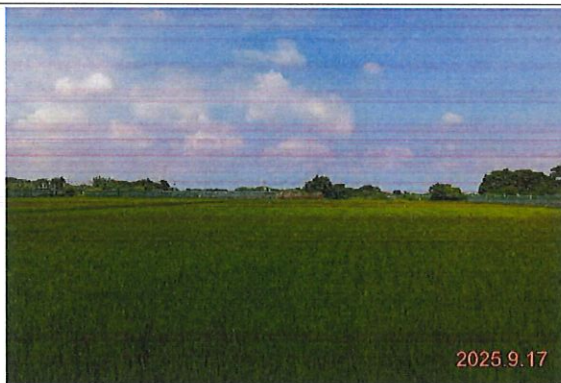
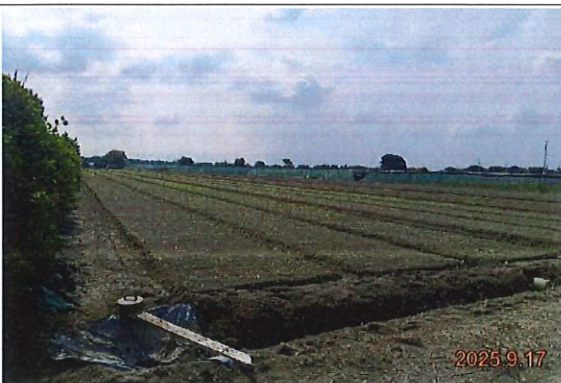
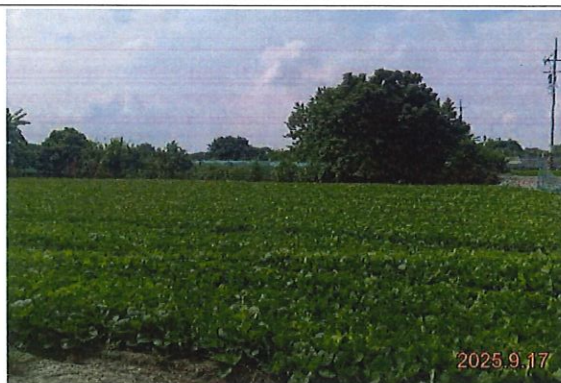
| 現場地形<br>描述 | 現地風速 1.7m/s, 農耕區施作良好, 河中灘地水覆蓋良好, 現場無揚塵發生。 | | |

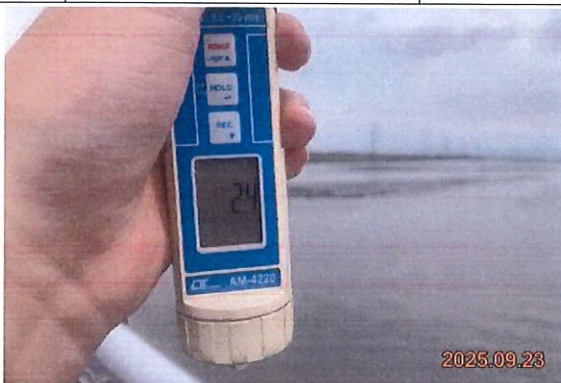
| 現場地形<br>描述 | 現地風速 2.4m/s，上游南岸農耕區覆蓋良好，上下游裸露灘地減少，現場無揚塵發生。 | | |

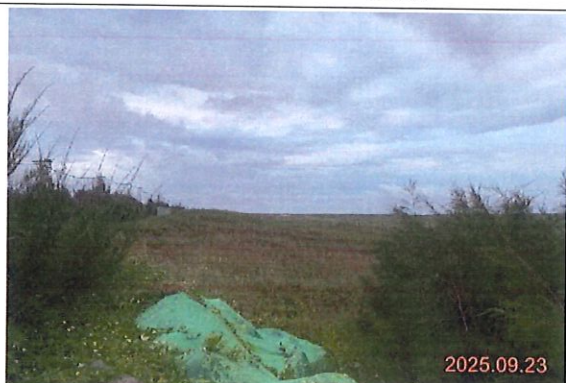
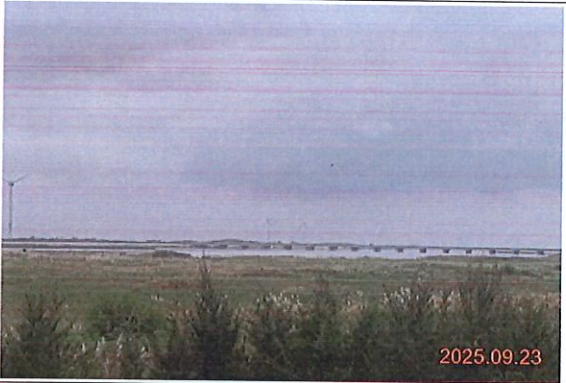
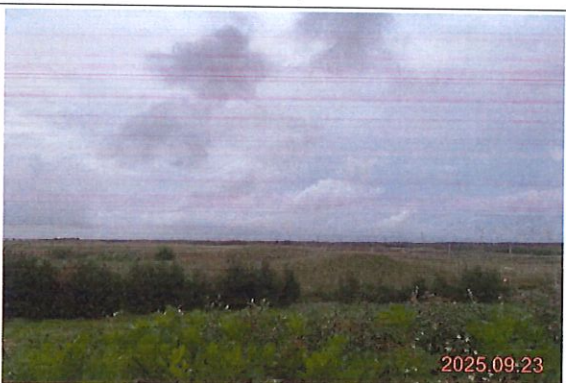
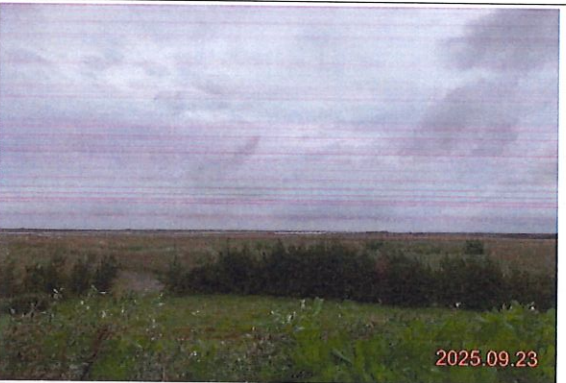
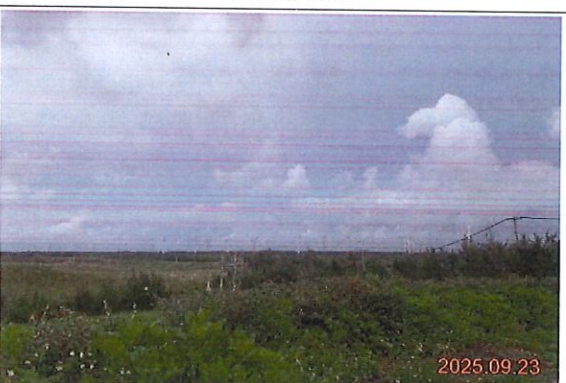
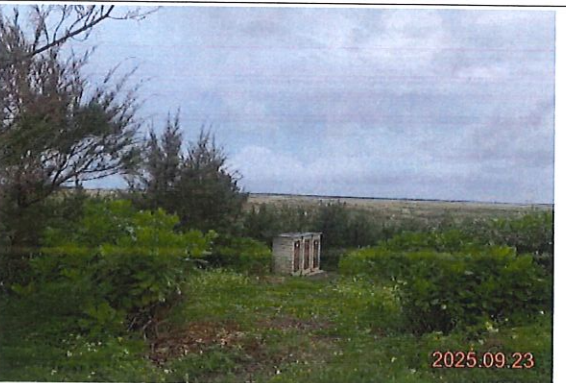
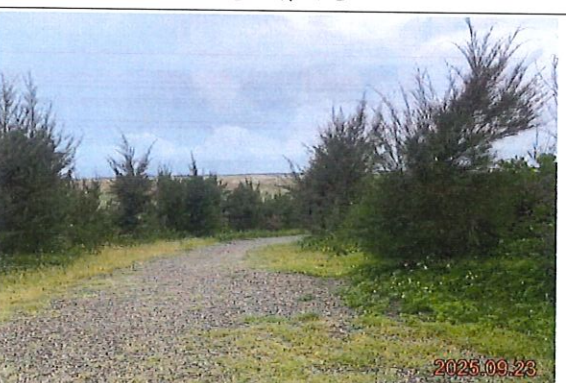
| 現場地形<br>描述 | 現地風速 1.9m/s，南岸水、綠覆蓋良好，現場無揚塵發生。 | | |
