# 114 年度雲林縣懸浮微粒災害應變演練 暨濁水溪河川揚塵宣導應變防制及環境清理計畫

## 濁水溪河川揚塵現場巡查紀錄單

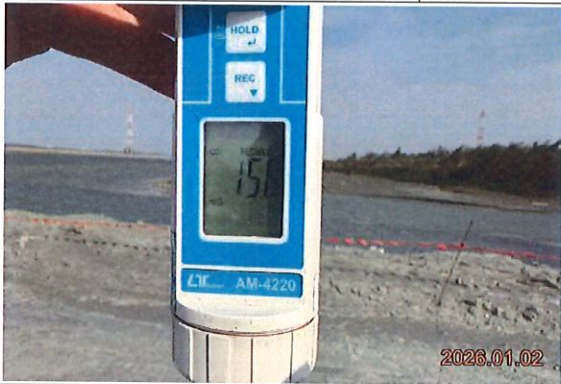
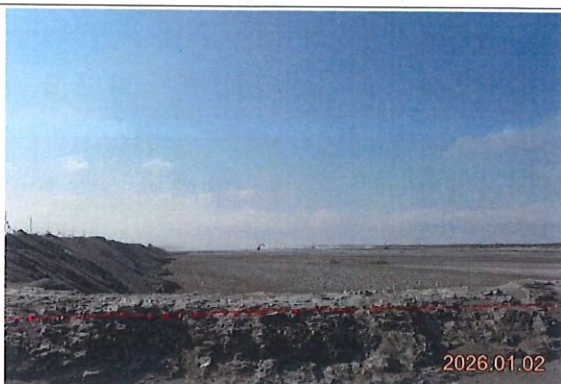
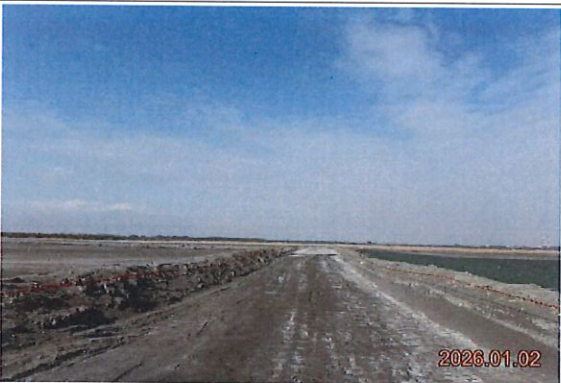
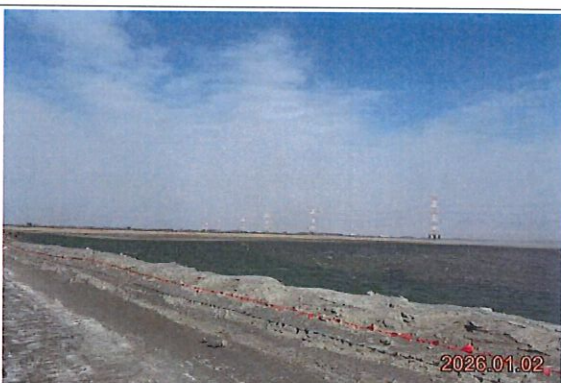
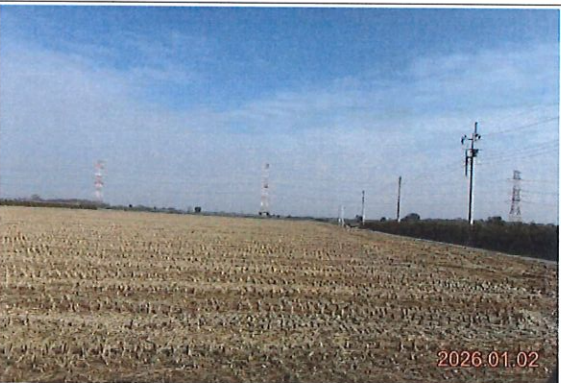
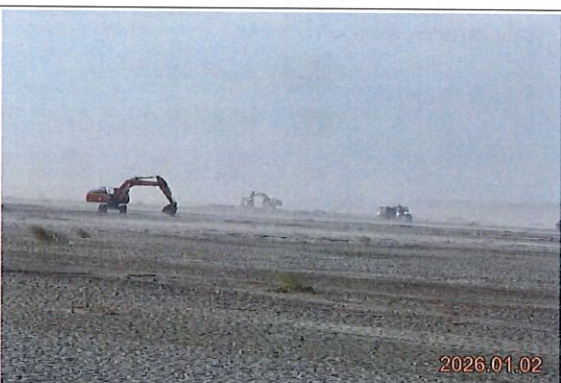
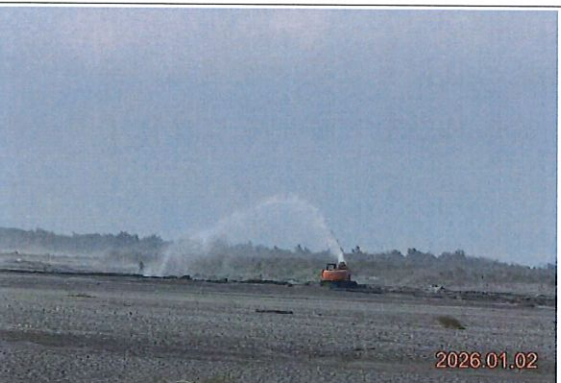
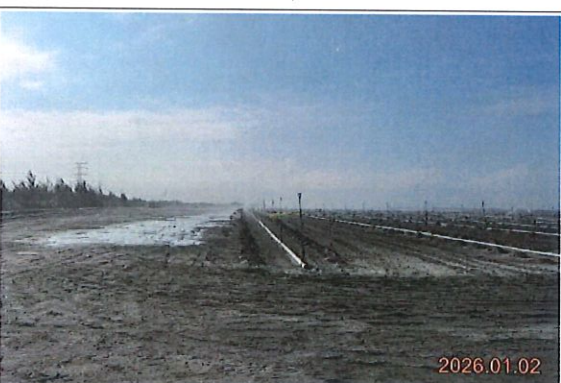
| 現場地形<br>描述 | 現地風速 15.0m/s，下游低灘地工程機具及高揚塵灑水作業中，電塔區域及北岸河道有稻草蓆鋪設，現場南岸高灘地及下游河道工程作業周遭揚塵情形發生(無越堤)。 | | |

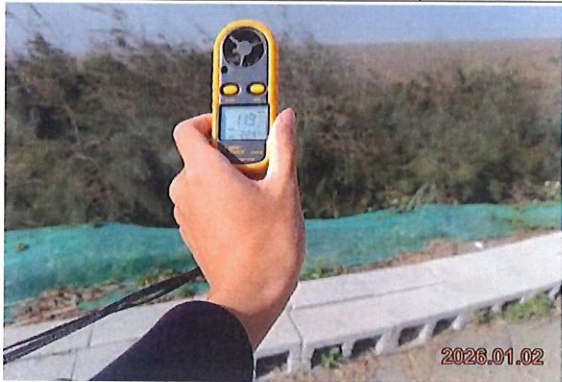
| | 現地風速 | 現地狀況 | | |

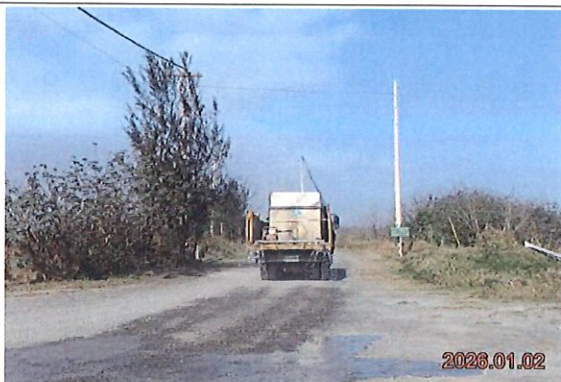
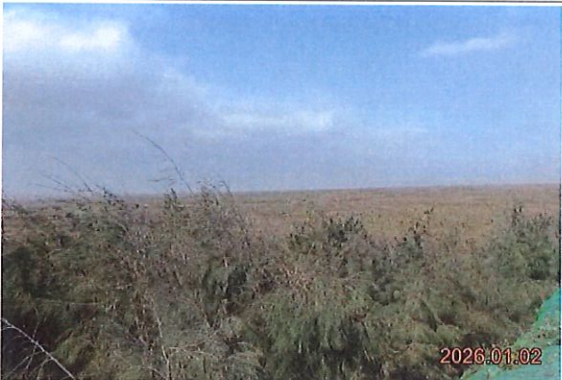
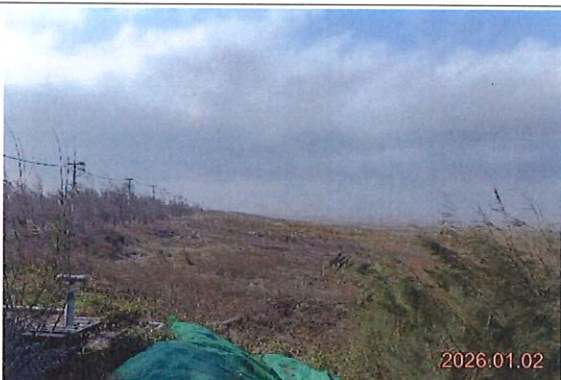
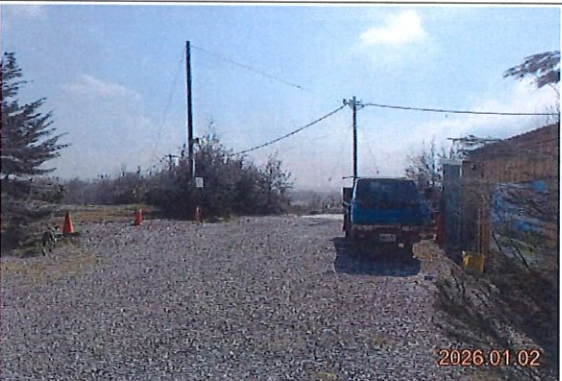
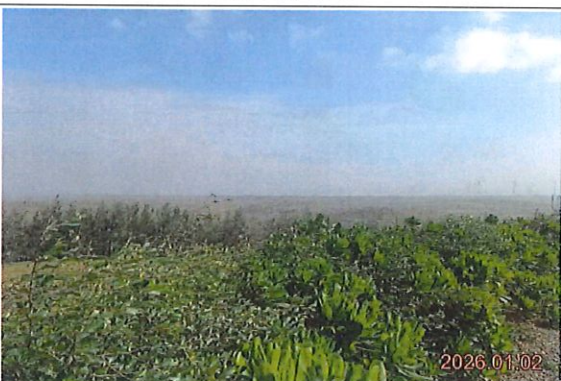
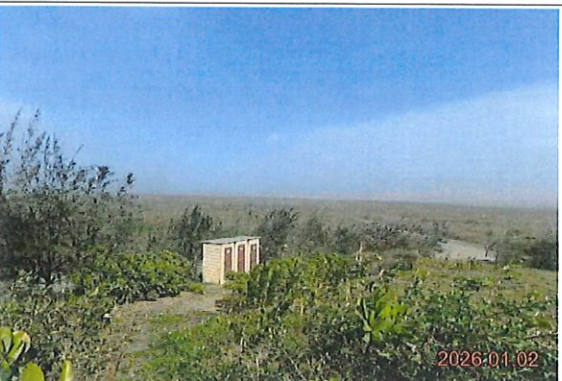
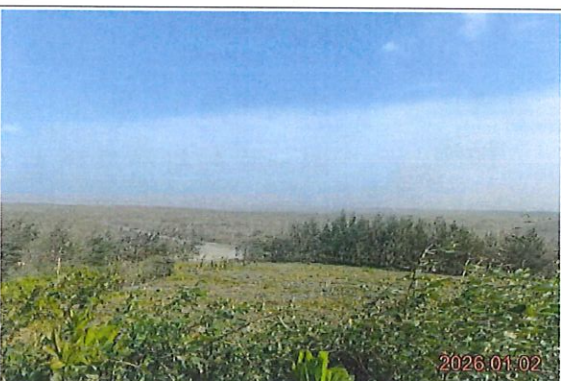
| | 現地狀況 | 現地狀況 | | |
