# 114 年度雲林縣懸浮微粒災害應變演練 暨濁水溪河川揚塵宣導應變防制及環境清理計畫 濁水溪河川揚塵現場巡查紀錄單

| 巡查表單編號 | Y1epb-114-233 | | |
| 巡查日期 | 115 年 1 月 8 日 星期四 | 巡查人員 | |

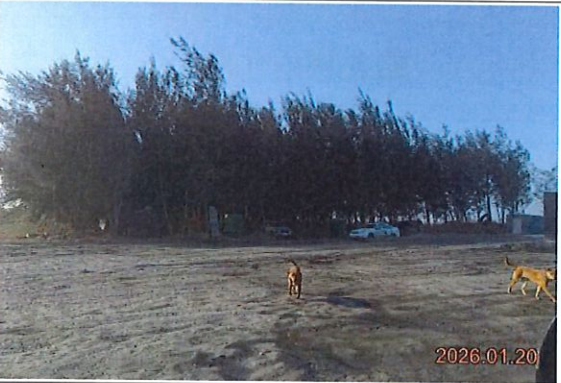
| | 防風林 | | 現地狀況 |

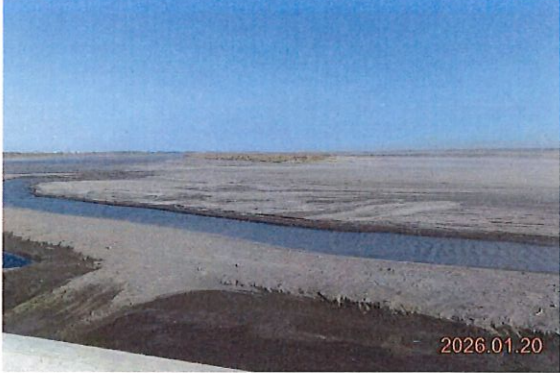
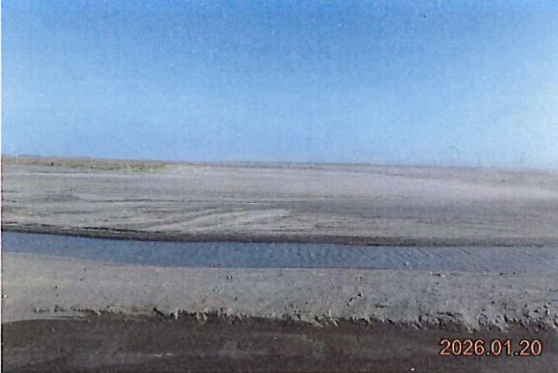
| | 上游河中灘地 | 上游南岸 | |

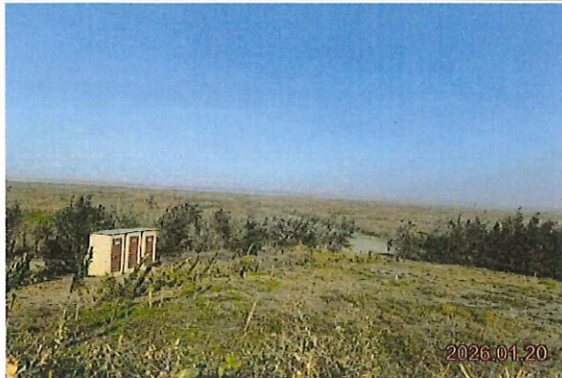
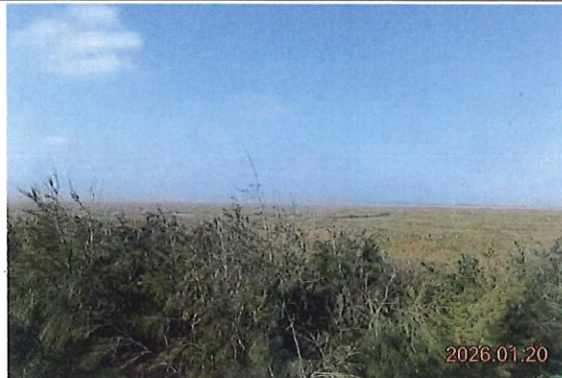
| | 現地狀況 | 現地狀況 | |
