# 115 年度雲林縣濁水溪河川揚塵宣導、應變防制及環境清理計畫

## 濁水溪河川揚塵現場巡查紀錄單

| 巡查表單編號 | Ylep-115-017 | | |

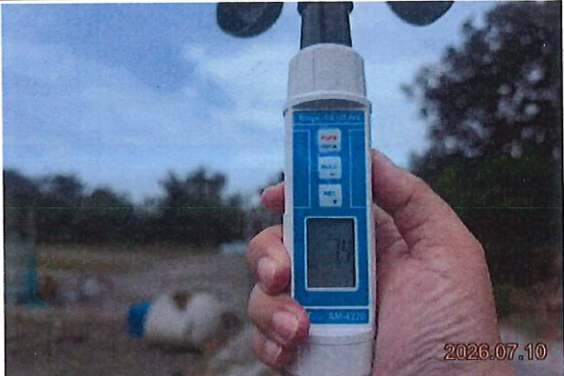
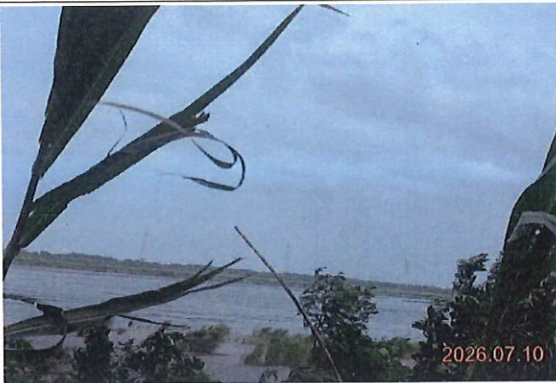
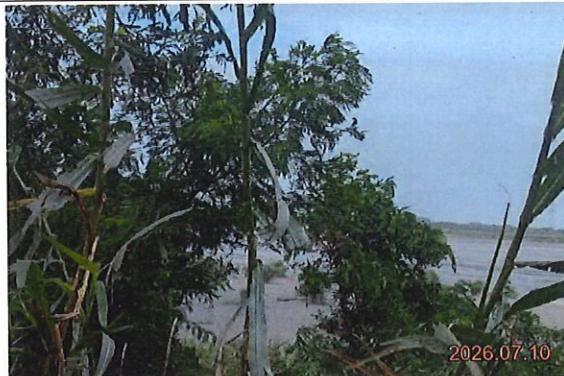
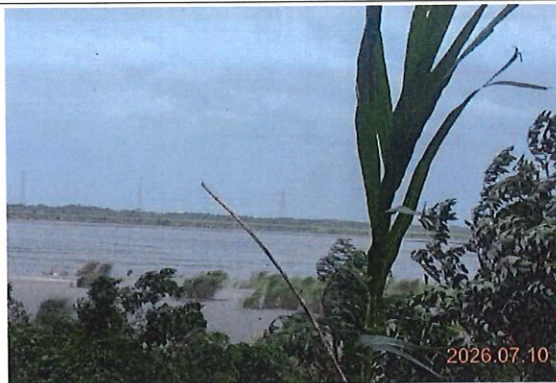
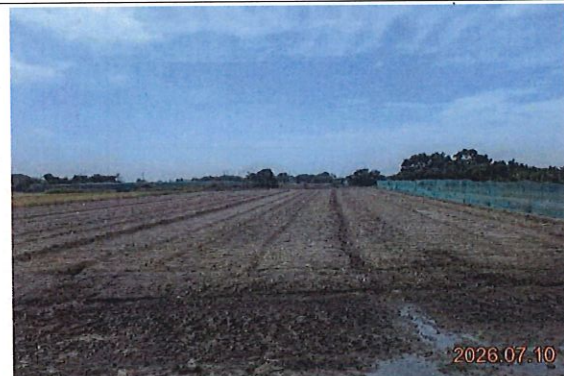
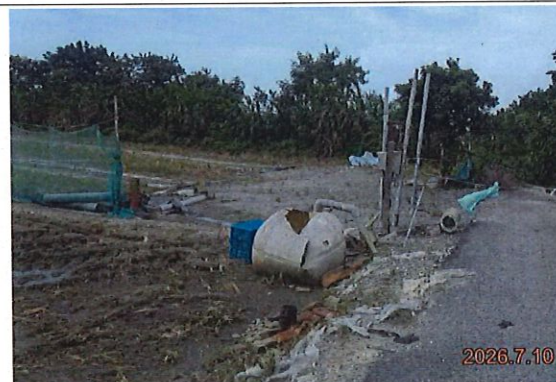
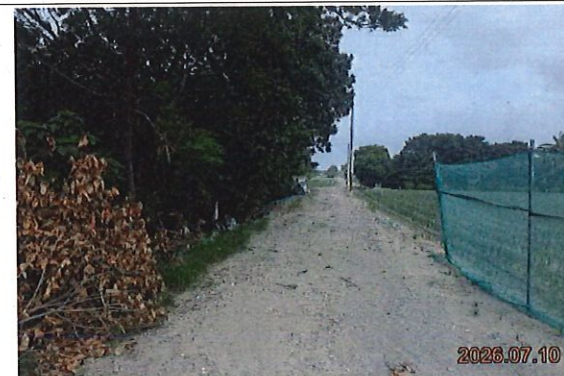
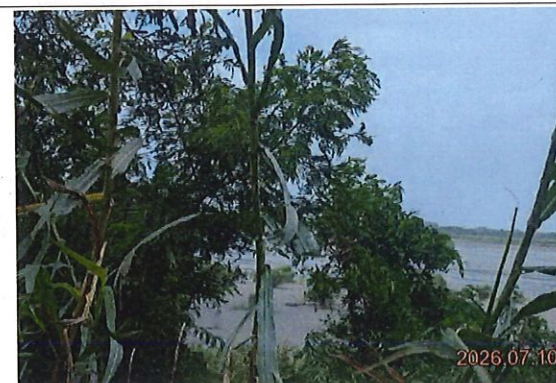
| 現場地形<br>描述 | 現地風速 7.4m/s，上、下游河道水、綠覆蓋良好，防風林覆蓋良好，現場無揚塵發生。 | | |

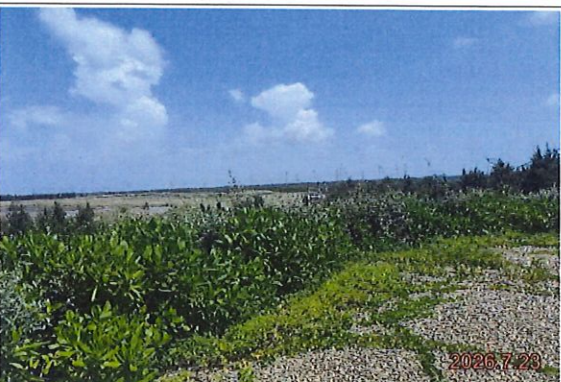
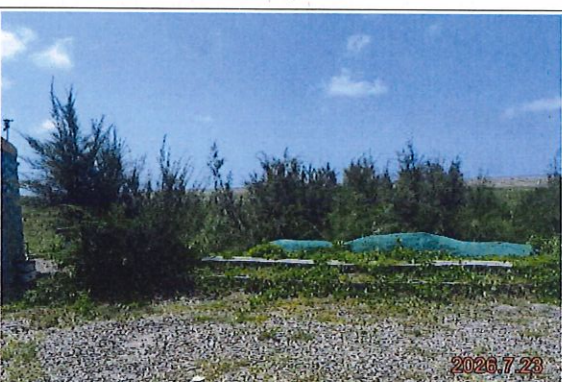
| | 現地狀況 | 現地狀況 | |
