# 115 年度雲林縣濁水溪河川揚塵宣導、應變防制及環境清理計畫

## 濁水溪河川揚塵現場巡查紀錄單

| 巡查表單編號 | Y1epb-115-029 | |
| 巡查日期 | 115 年 8 月 11 日 星期二 | 巡查人員 謝友文 |

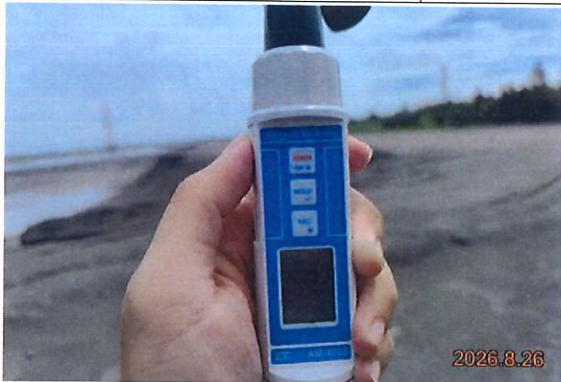
| | 現地風速 | 現地狀況 | |

| 現場地形<br>描述 | 巡查時間 10:46 現地風速 1.2m/s, 農耕區耕作良好, 現場無揚塵發生。 | | |
